The Rail Safety Inspection Office

Nezajištěná jízda vlaku Sp 1724 proti vlaku Sp 1721 v železniční stanici
Veselí nad Moravou

Unsecured movement of the regional passenger train No. 1724 with the
consequent ride into the train route of the regional passenger train
No. 1721 at Veselí nad Moravou station

č. j.: 6-2384/2018/DI

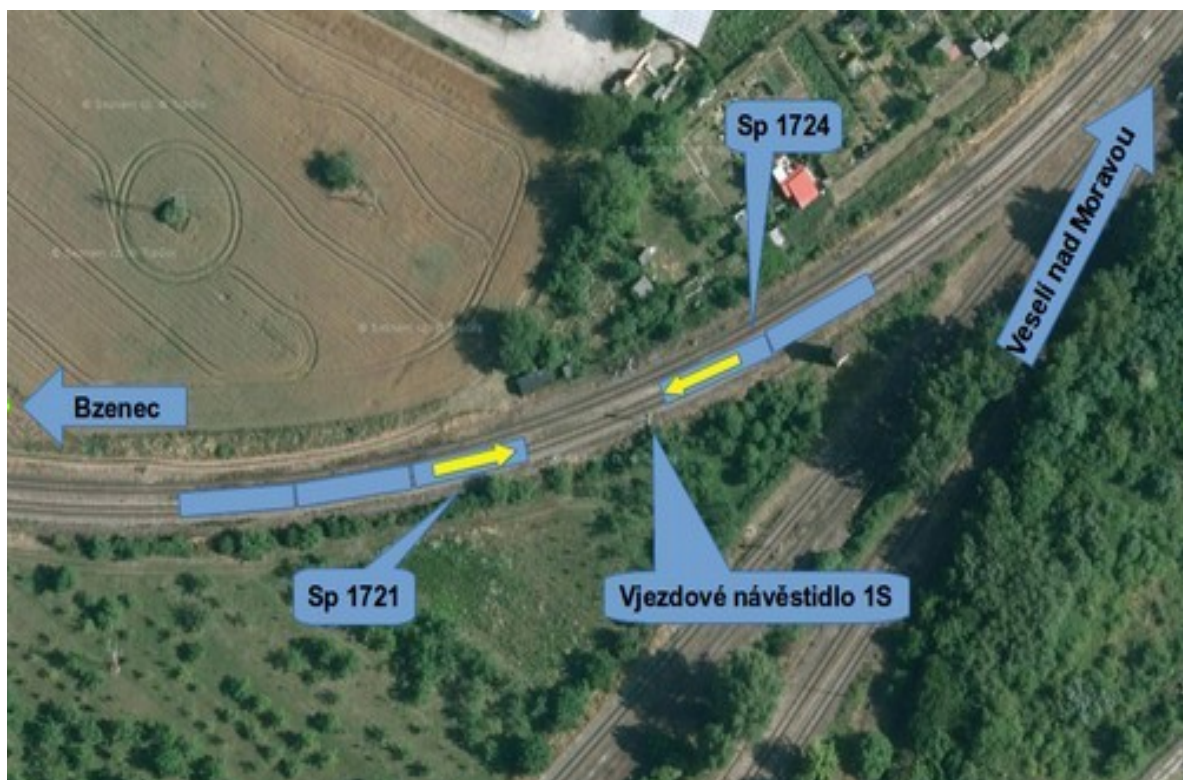
Obr. č. 2: Schéma místa vzniku MU

Dne 1. 7. 2018 došlo k nezajištěné jízdě vlaku Sp 1724 při jeho odjezdu ze žst. Veselí nad Moravou do žst. Bzenec na 1. TK proti vlaku Sp 1721, který zastavil u vjezdového návěstidla 1S.

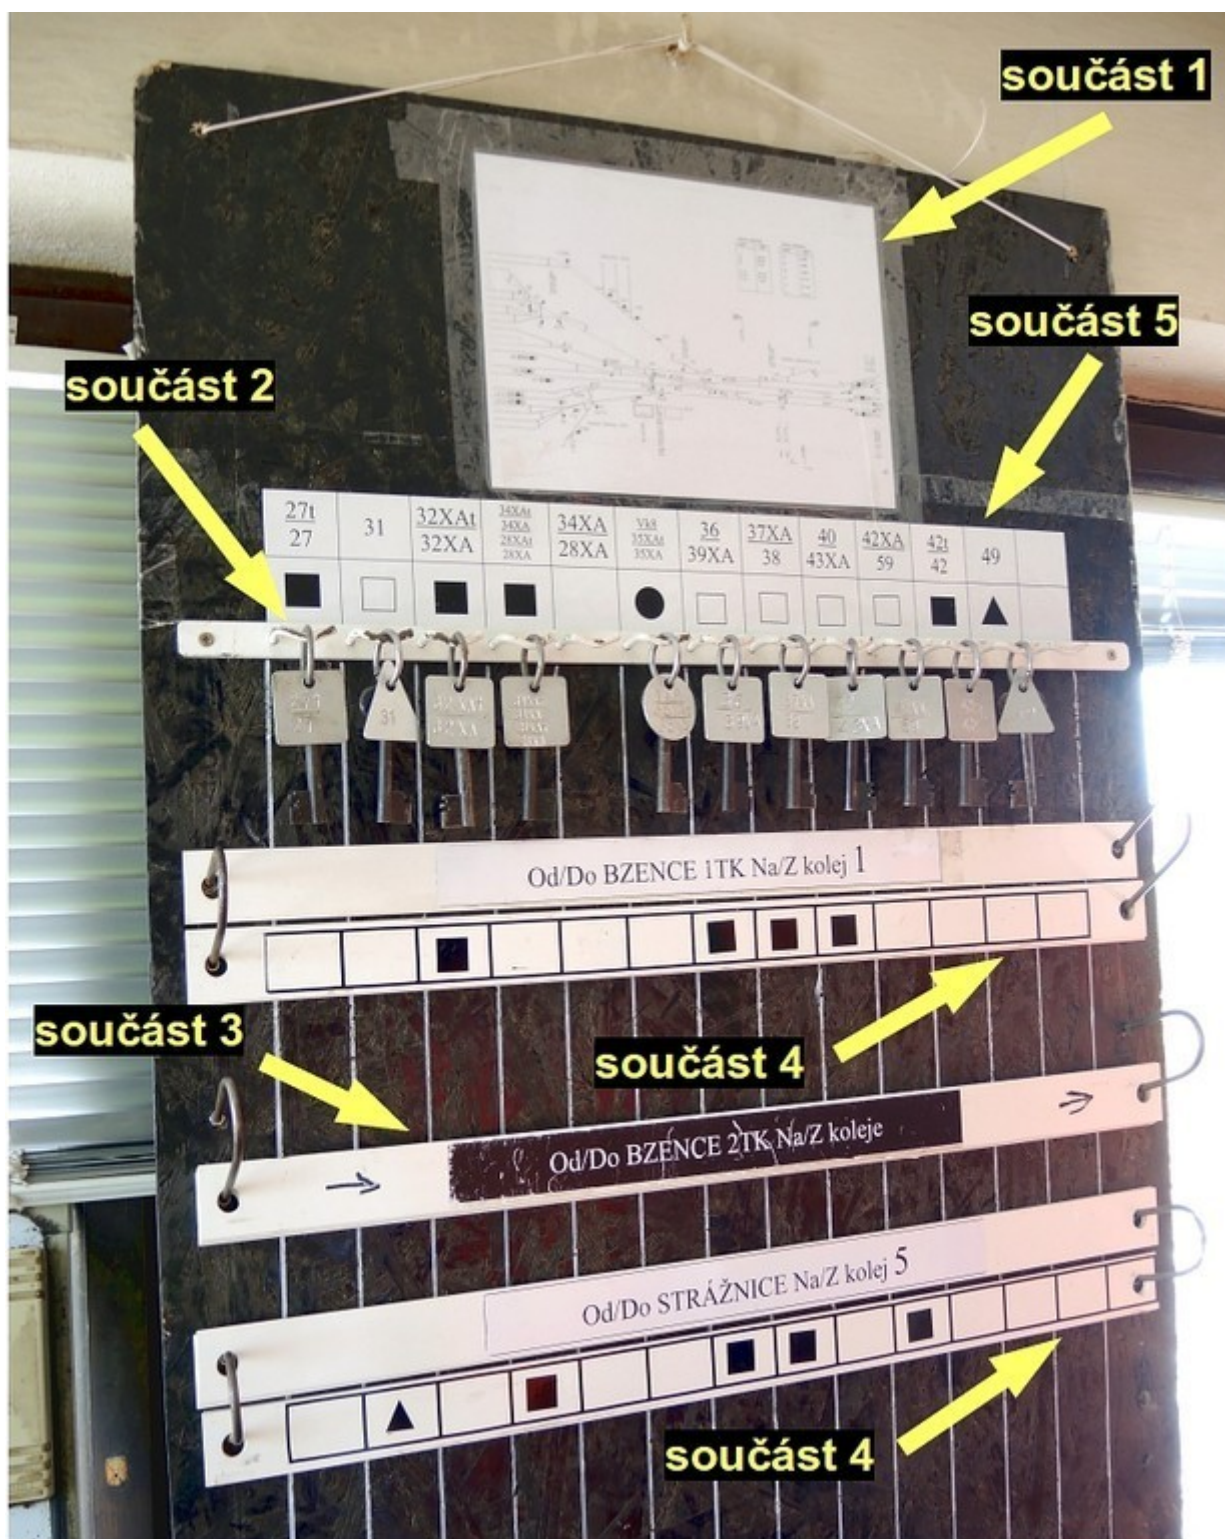
Obr. č 5: Tabule k zavěšování klíčů (stav po MU)

Odchylně od stanoveného příkazu k postavení vlakové cesty z 1. SK do žst. Bzenec, který dal výpravčí signalistovi St. 3, však signalista použil pro kontrolu správného postavení výhybek nesprávné kolejové pravítka „Od/Do Bzence 1TK Na/Z kolej 1“. Pro nařízenou vlakovou cestu výpravčím měl použít pravítka „Od/Do Bzence 2TK Na/Z kolej 1“. Tuto chybu si neuvědomil ani při kontrole správného zavěšení klíčů pro nařízenou vlakovou cestu (na Obr. č. 5 je pravítka, které mělo být správně použito, zakryto krycím pravítkem „Od/Do Bzence 2TK Na/Z koleje“). V souladu s polohou na nesprávně vybraném pravítku přestavil výhybky č. 40/43 do přímého směru na 1. TK a na příslušný háček (na Obr. č. 5 čtvrtý obsazený háček zprava, ke kterému náleží páté pole zprava na kolejovém pravítku) zavěsil klíč se štítkem ve tvaru čtverce (viz Obr. č. 5).

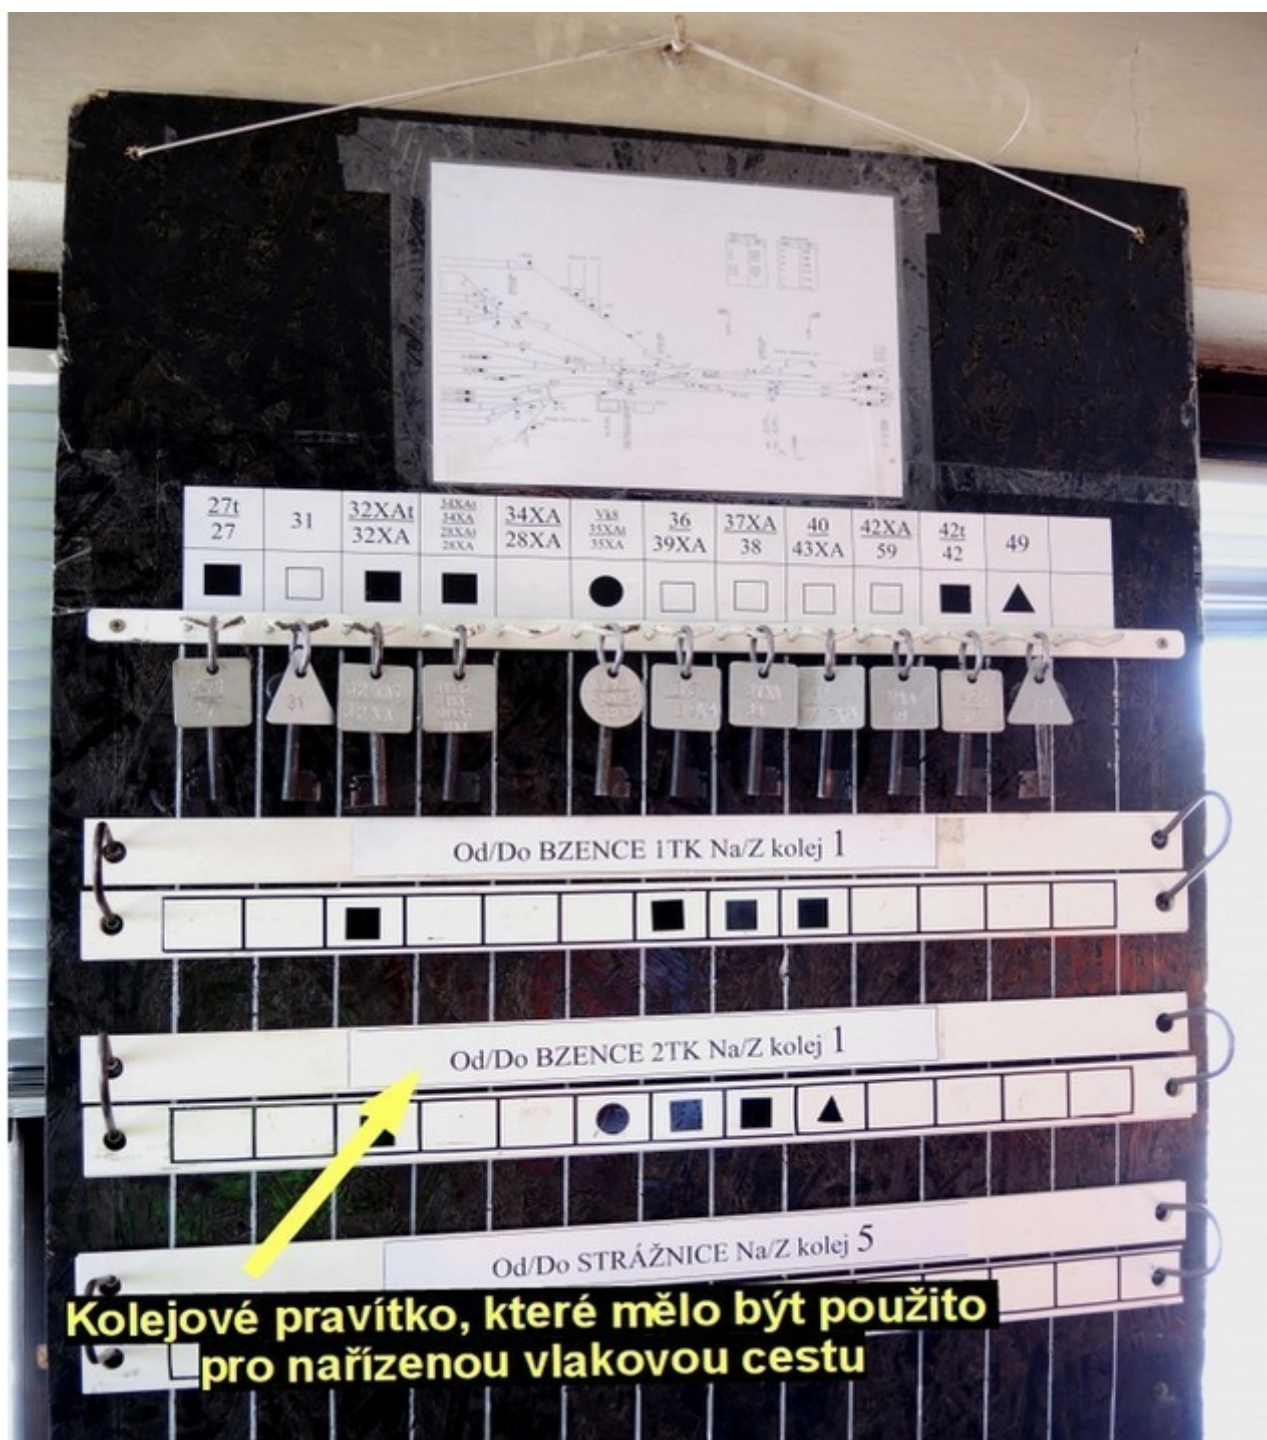
Obr. č. 7: Nasimulované nastavení správného kolejového pravítka

Při šetření na místě MU, po zdokumentování všech skutečností, inspektor DI na Tabuli nasimuloval použití správného kolejového pravítka pro nařízenou vlakovou cestu (viz Obr. č. 7). Z této simulace vyplývá, že na háčku pro výhybky č. 40/43 měl být zavěšen klíč se štítkem ve tvaru trojúhelník pro jízdu do odbočného směru.

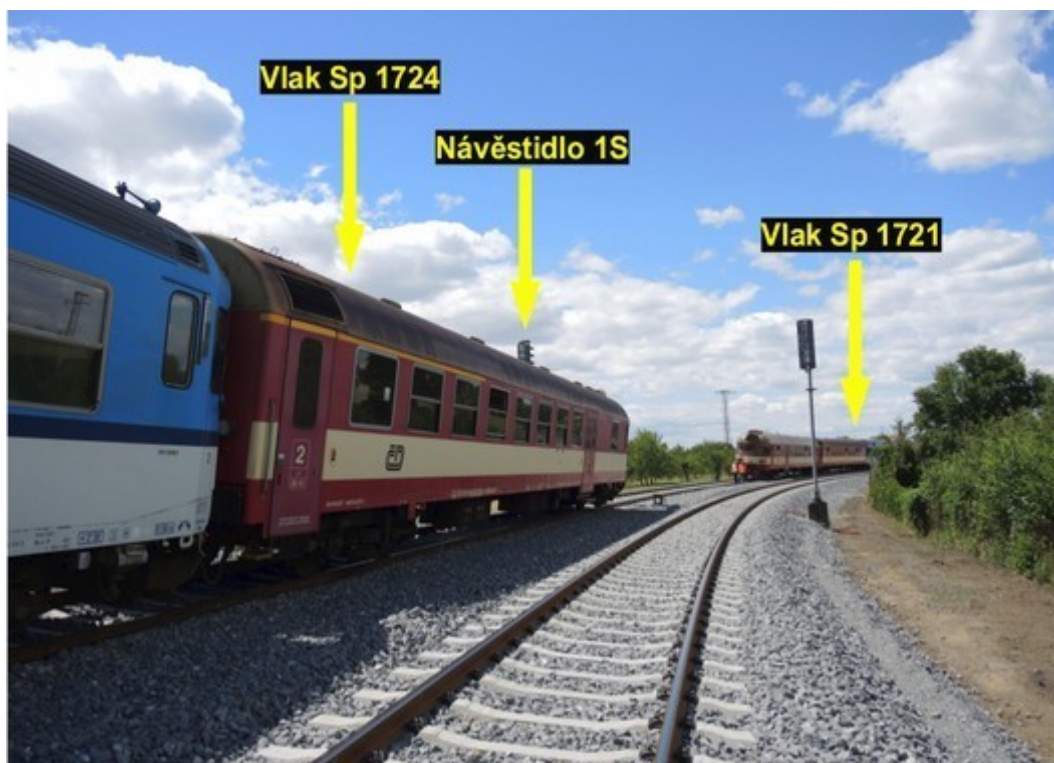
bylo zjištěno, že vlak Sp 1724 stál čelem v km 86,860 na záhlaví 1. SK směrem na Bzenec, vlak Sp 1721 stál čelem v km 86,808 na 1. TK před vjezdovým návěstidlem 1S. Vzdálenost mezi stojícími vlaky byla 52 m a nacházely se v pravém oblouku ve směru jízdy vlaku Sp 1724. Oba vlaky byly řízeny z řídicích vozů, HDV byla řazena vždy na konci soupravy. Brzdíče obou vlaků na stanovišti strojvedoucího byly v poloze rychlobrzdy. Oba vlaky byly označeny návěstí „Konec vlaku“ a na obou čelech vlaků svítilo jedno červené světlo (část návěstí „Stůj, zastavte všemi prostředky“). Ohledáním provizorního SZZ typu EMA 2 na St. 3 bylo zjištěno, že pro odjezd vlaku Sp 1724 z žst. Veselí nad Moravou byla postavena vlaková cesta z 1. SK na 1. TK směr Bzenec, čemuž odpovídalo nastavení na Tabuli s kolejovým pravítkem a zavěšenými klíči pro tuto vlakovou cestu, včetně klíčů v EMZ. Plomby EMZ na St. 3 nebyly porušeny. Provizorní SZZ v dopravní kanceláři se skládalo ze skříňky s tlačítky na výzvu k obsluze přivolávacích návěstí a tlačítka „Stůj“ bez jiné návaznosti na stavědlový přístroj na St. 3. Traťový svršek byl nový a bez závad. Odjezdové návěstidlo L1 a vjezdové návěstidlo 1S byla viditelná a řádně označena.

Obr. č. 8: Postavení vlaků po MU
