Závěrečná zpráva o výsledcích šetření mimořádné události

Nezajištěná jízda (samovolné ujetí) parní lokomotivy z vlečkové koleje, srážka se zarážedlem a vykolejení v železniční stanici Veselí nad Moravou

Accident and incident investigation report

Uncontrolled movement of the detached steam locomotive from the private siding track, its consequent collision with the buffer stop and derailment at Veselí nad Moravou station

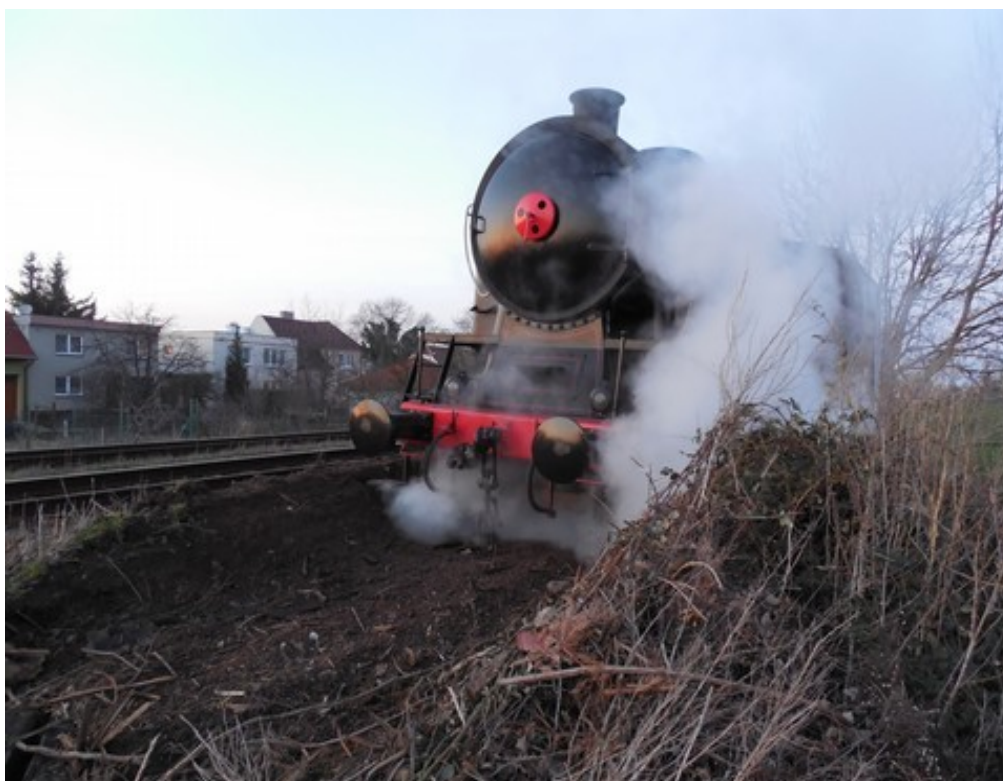
Obr. č. 1: Pohled na vykolejenou parní lokomotivu po vzniku MU

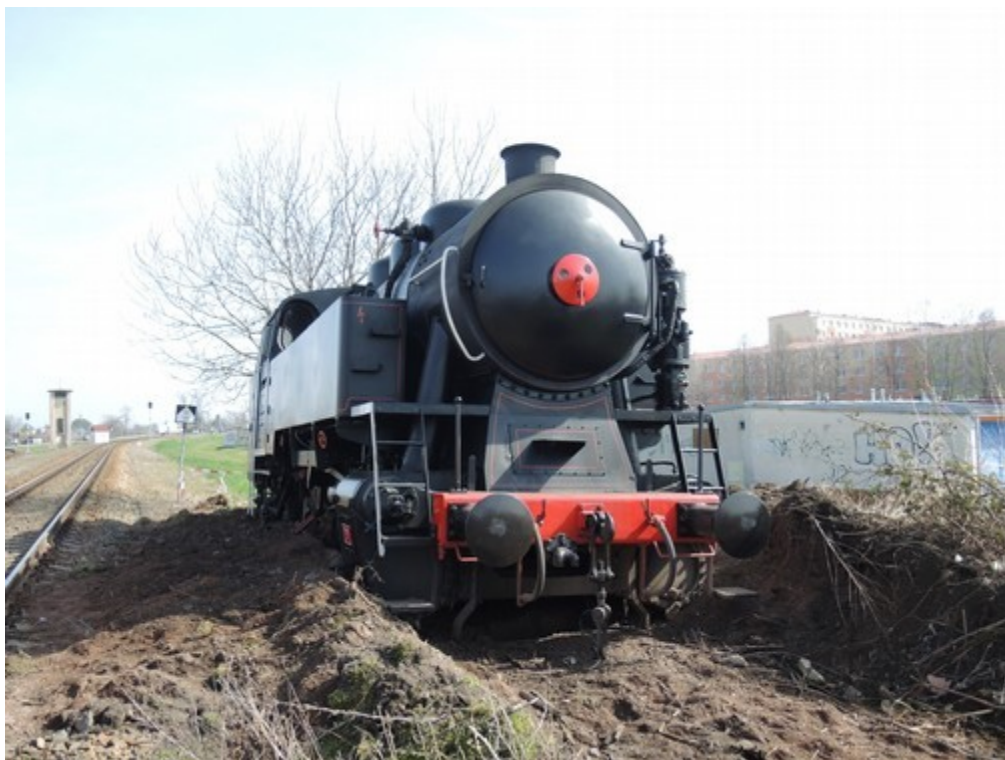
- parní lokomotiva byla vykolejena všemi nápravami a po proražení zarážedla zastavila v jeho sypaném zemním tělese, přičemž při pohledu z koleje č. 9a byla částečně nahnutá vpravo;

Obr. č. 3: Postavení parní lokomotivy po vykolejení

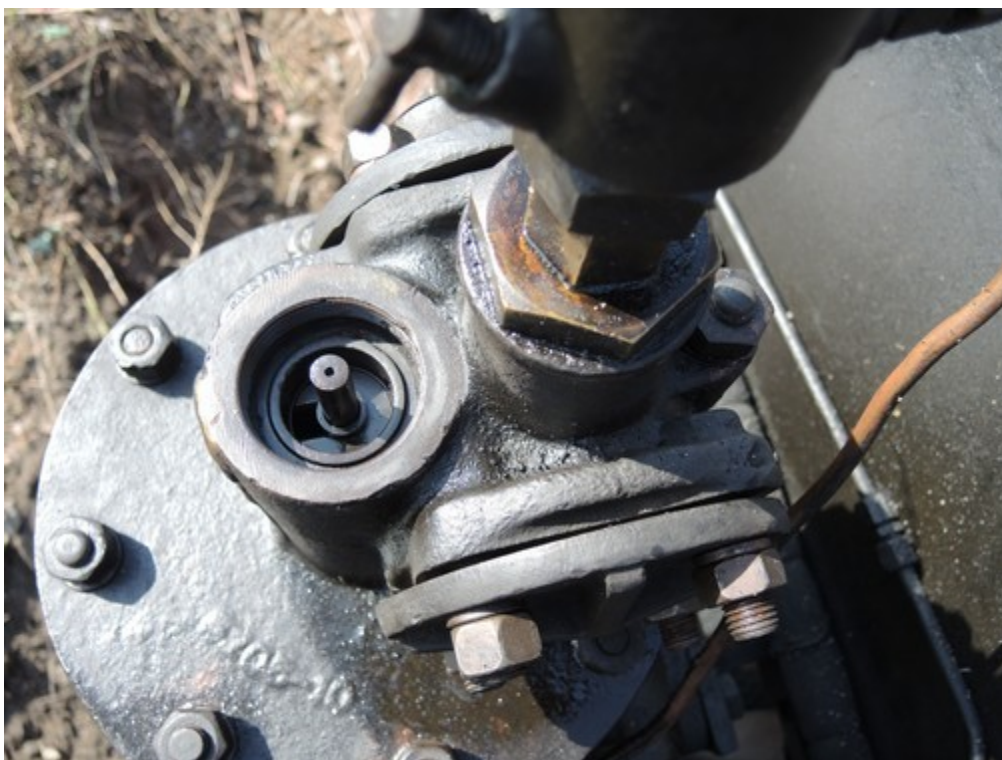
- brzdové kovové (litinové) špalíky parní lokomotivy byly kompletní a nepoškozené;
- ze záznamu bezpečnostního kamerového systému, který je označen názvem „K3.2“ a zachycuje prostor kolejiště v žst. Veselí nad Moravou, bylo zjištěno, že parní lokomotiva jede směrem „vzad“, přičemž z komína stoupá velký oblak bílé páry, únik páry lze pozorovat rovněž v oblasti kompresoru a odvodňovacích kohoutech parních válců;

Obr. č. 4: Pohled na vrchní část kompresoru

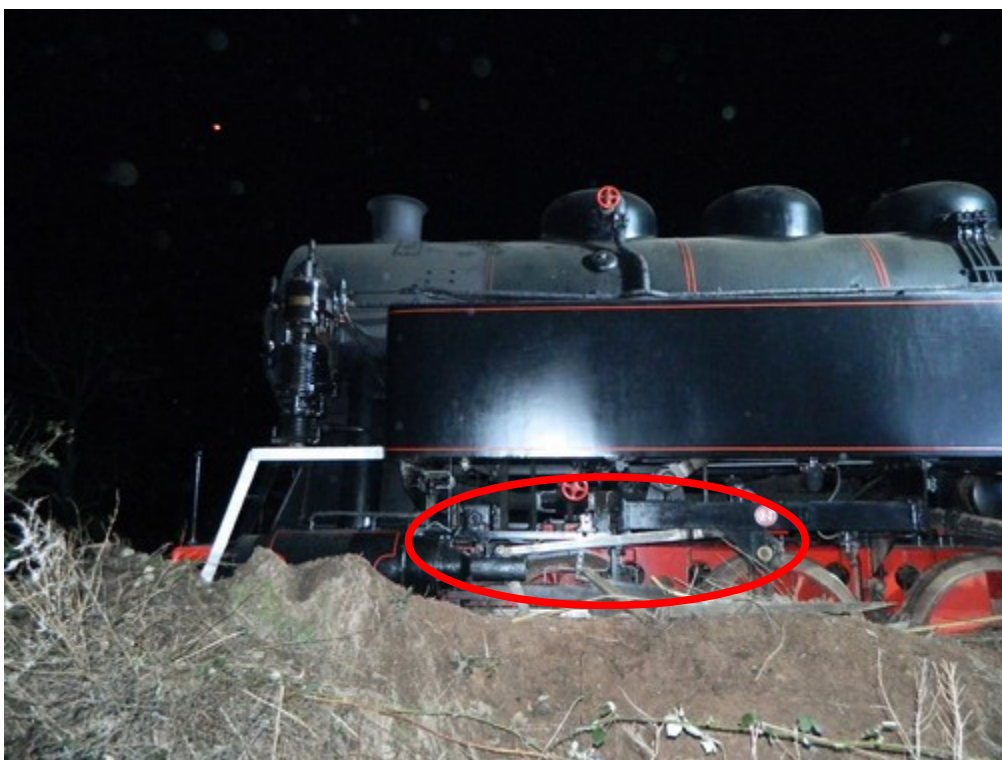
Obr. č. 5: Pohled na polohu posuvné šoupátkové tyče

Posuvná šoupátková tyč, která spojuje šoupátko s kulisou a kluzátkem, byla po vzniku MU přestavená od střední polohy směrem „nahoru“, což znamená, že rozvod lokomotivy byl přestaven ve směru „vzad“, což odpovídá i skutečnému pohybu parní lokomotivy po vzniku MU (viz Obr. č. 5).

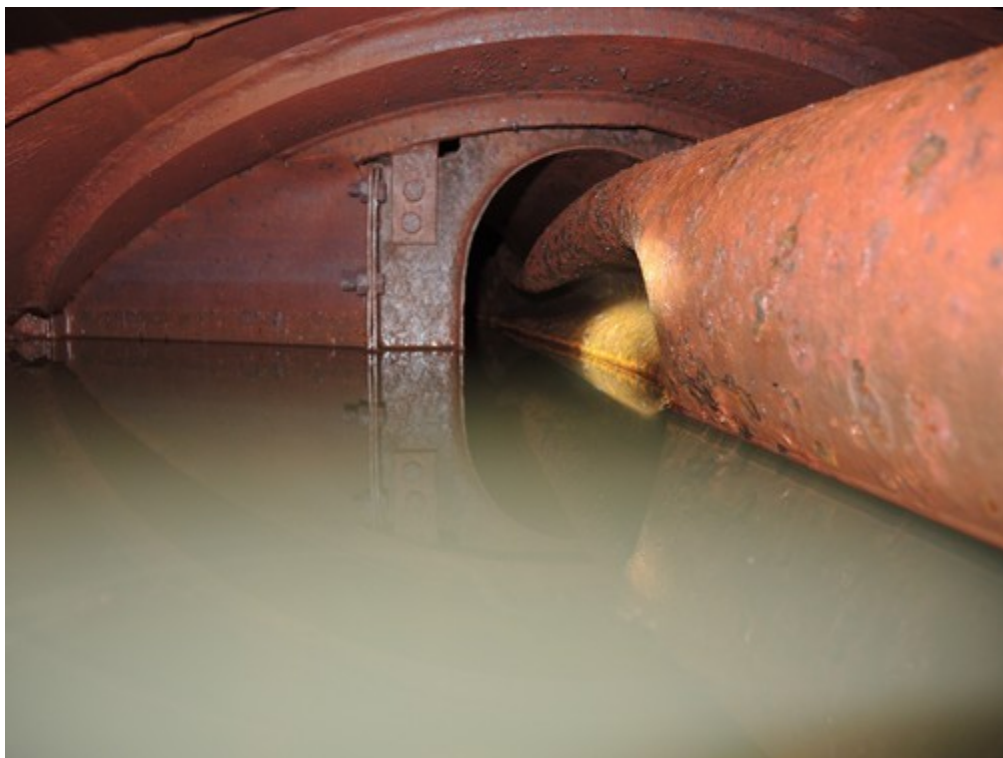
Při komisionální prohlídce parní lokomotivy, která proběhla dne 11. 4. 2019 v areálu vlečky DPOV, byla zjištěna deformace a protržení vnitřní přítokové roury mezi regulátorem a přehříváčovou hlavou. Tímto způsobem se pára a stržená voda z lokomotivního kotle bez jakékoliv regulace dostala k parnímu stroji. V rámci opravy lokomotivního kotle, která probíhala v roce 2009, nebyla předmětná přítoková roura vyměněna a ani opravena, protože objednatel toto nepožadoval. Z dostupné dokumentace se nepodařilo zjistit stáří a původ předmětné roury.

Obr. č. 7: Pohled na deformovanou přítokovou rouru v lokomotivním kotli Zdroj: DI

Pro ověření důvodu a přesného určení příčiny zborcení a protržení přítokové roury byl zadán a vypracován kontrolní teoretický výpočet, který se zabýval posouzením jejího zborcení, a to při různých zátěžných stavech (tlak 14,5, 16 a 21 barů), přičemž výpočet provádělo specializované akademické pracoviště, které se danou problematikou zabývá. Výsledky byly shrnuty v dokumentu Posouzení zborcení roury. Z tohoto dokumentu vyplývá, že destrukce přítokové roury byla primárně zapříčiněna její nadměrnou korozí, ztenčením její stěny a jejím následným elastickým zborcením v důsledku vnějšího přetlaku

nasyčené vodní páry o tlaku cca 14,5 baru. Elastické deformace se v průběhu nestability rozvinuly ve velké plastické, které v místech největšího ztenčení stěny přítokové roury vedly k jejímu protržení. Pro nominální hodnotu tloušťky stěny 4,5 mm bez korozního úbytku přítokové roury byla vypočtena hodnota kritického napětí, které by vedlo ke zborcení roury, na hodnotu 97 barů. Při ztenčení její stěny na tloušťku 2,5 mm, a to přibližně po délce 1 m, bylo vypočteno, že by došlo ke zborcení roury při hodnotě vnějšího přetlaku cca 21 barů. Při ztenčení tloušťky stěny na 1,3 až 1,5 mm v délce 400 až 500 mm bylo vypočteno, že by došlo při vnějším přetlaku 14,5 barů výpočetně ke zborcení ztenčené části roury. Reálně mohlo dojít k tomuto zborcení i pro poněkud kratší délku ztenčení přítokové roury. Z výpočtu také vyplývá, že ke zborcení přítokové roury nemuselo dojít ani při přetlaku 16 barů při ztenčení tloušťky stěny na hodnotu 1,5 mm v délce cca 400 mm. Další ztenčení stěny o 0,15 mm, tj. na hodnotu 1,35 mm, však již vede ke zborcení roury při vnějším přetlaku 14,5 baru. Tentýž důsledek má ztenčení stěny na hodnotu 1,5 mm po délce mezi 400 a 500 mm.

- will perform one-time inspections of the inflow pipes condition (including wall thickness measurement; the inflow pipes supply steam to the locomotive steam engine) for all operated locomotives at least during the inspections and tests of the operated locomotive boilers and also will visually detect the external and internal surface condition of these pipes during these one-time inspections;

- will ensure the replacement of the unsuitable inflow pipes (supplying steam to the locomotive steam engine) based on the evaluation and results of the one-time inspections according to the previous point;

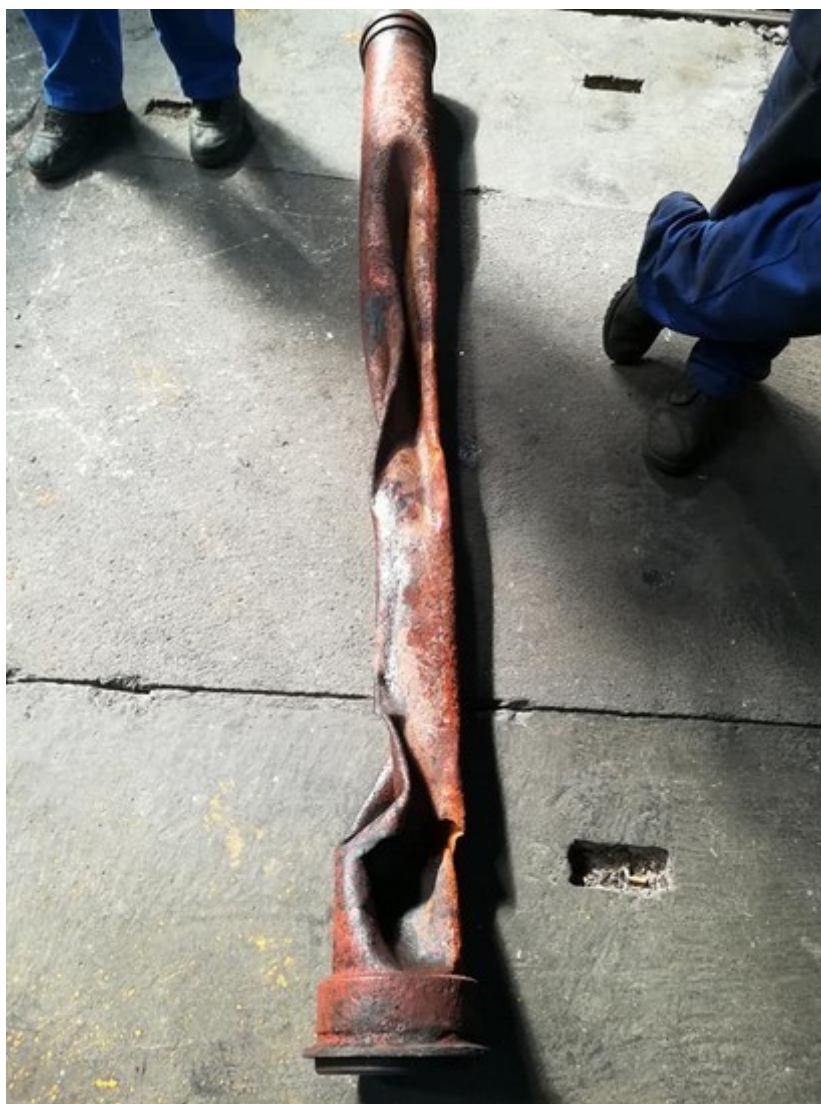
Následně byla poškozená vnitřní přítoková roura z kotle demontována a za účelem dalšího zkoumání předána Drážní inspekci. Při jejím prvotním ohledání bylo zjištěno, že má celkovou délku 2115 mm a byl u ní zjištěn průměr 159 mm. Přítoková roura byla přibližně ve třech čtvrtinách své délky zborcená dovnitř a na konci, který je bližší čističi vody, byla její značně zdeformovaná stěna protržena. Při jejím vizuálním ohledání bylo zjištěno, že celý vnější i vnitřní povrch je napaden korozí, která je značně nerovnoměrná, přičemž k největšímu koroznímu úbytku a s tím spojené degradaci materiálu docházelo v části, která byla v parním kotli blíže dómu s čističem vody.

Obr. č. 8: Stav přítokové roury po jejím demontování z lokomotivního kotle

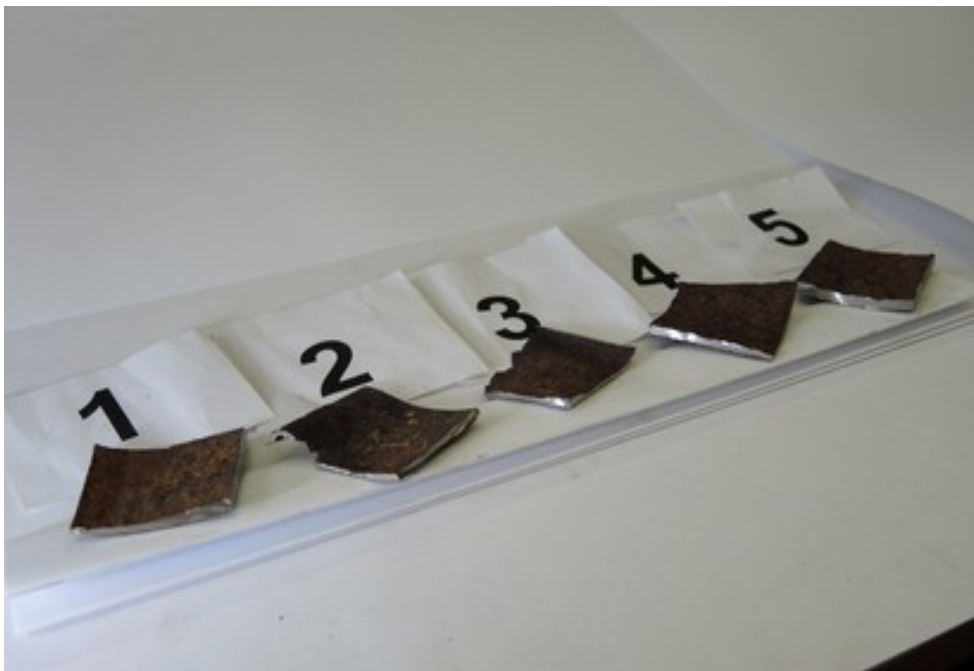
Za účelem zjištění skutečného stavu přítokové roury z ní bylo na různých místech vyříznuto celkově 5 vzorků materiálu a u nich následně pomocí digitálního posuvného měřítka změřena jejich tloušťka. Měření bylo provedeno bez očištění povrchu vzorků a rovněž nebylo provedeno vždy na stejných referenčních bodech, nicméně i tak je z výsledků patrné, že ztenčení stěn bylo u předmětné roury značně nerovnoměrné.

Obr. č. 9: Vzorky materiálu získané z přítokové roury

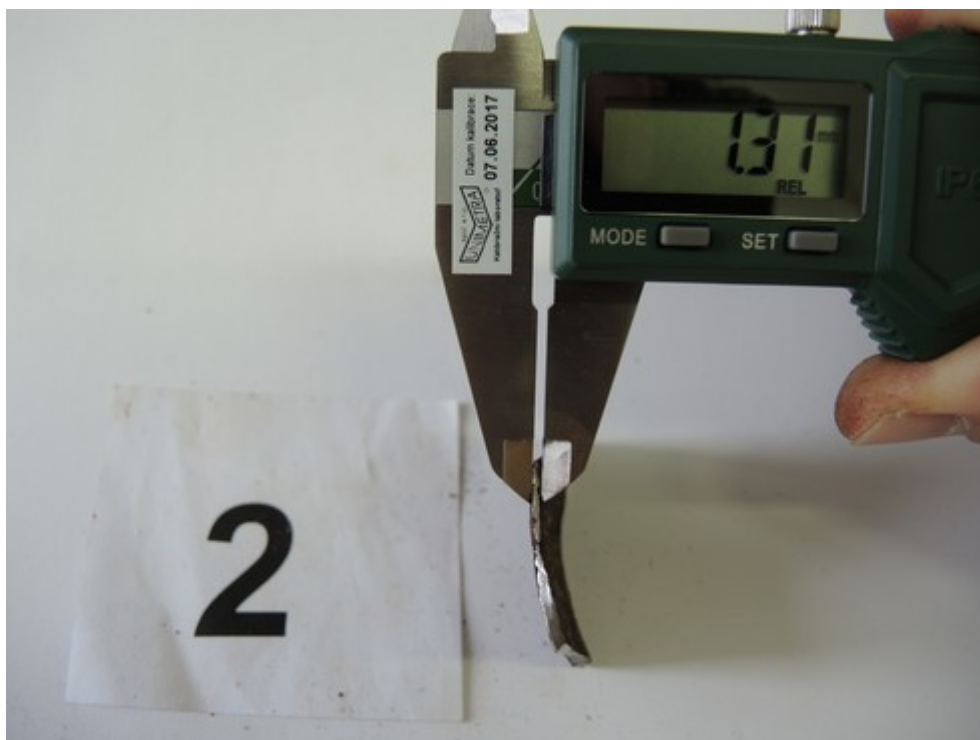
Například v rámci vzorku, který byl označen jako „3“, bylo zjištěno, že rozdíl mezi jeho nejtenčí a nejtlustší částí je 2,47 mm, kdy se jednalo o vzorek materiálu přibližně o rozměrech 4x4 cm. Nejmenší tloušťka materiálu byla zjištěna u vzorku označeném jako „2“, kdy byla zjištěna hodnota 1,31 mm (viz Obr. č. 10).

Obr. č. 10: Vzorky materiálu získané z přítokové roury

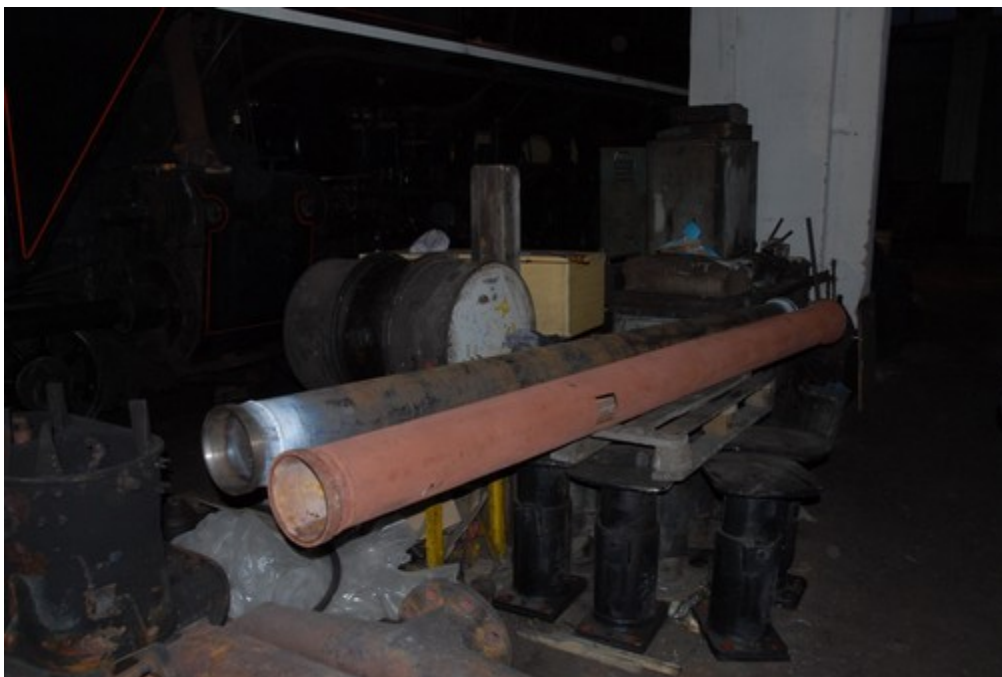
- v září 2004 došlo k roztržení přítokové roury parní lokomotivy 423.009, bližší podrobnosti se DI nepodařilo zjistit;
- při zkušebním tzv. „zatopení“ a posunu v srpnu 2008 byla zjištěna závada na přítokové rouře parní lokomotivy 475.111. K poškození přítokové roury došlo v části, která byla pod hladinou kotelní vody, a vzhledem k velmi malému poškození nedocházelo k zásadním anomáliím v chování lokomotivy. Při uzavřeném regulátoru docházelo k pozvolnému nárůstu tlaku páry v šoupátkové komoře, protože se unikající voda stačila odpařit v přehříváči parního kotle lokomotivy. Z odkalovacích kohoutů unikala odpařená pára. K poškození přítokové roury parní lokomotivy 475.111 došlo v první třetině její délky (viz Obr. č. 11);

Obr. č. 11: Pohled na poškozenou přítokovou rouru parní lokomotivy 475.111, kdy je poškozené místo vyříznuto

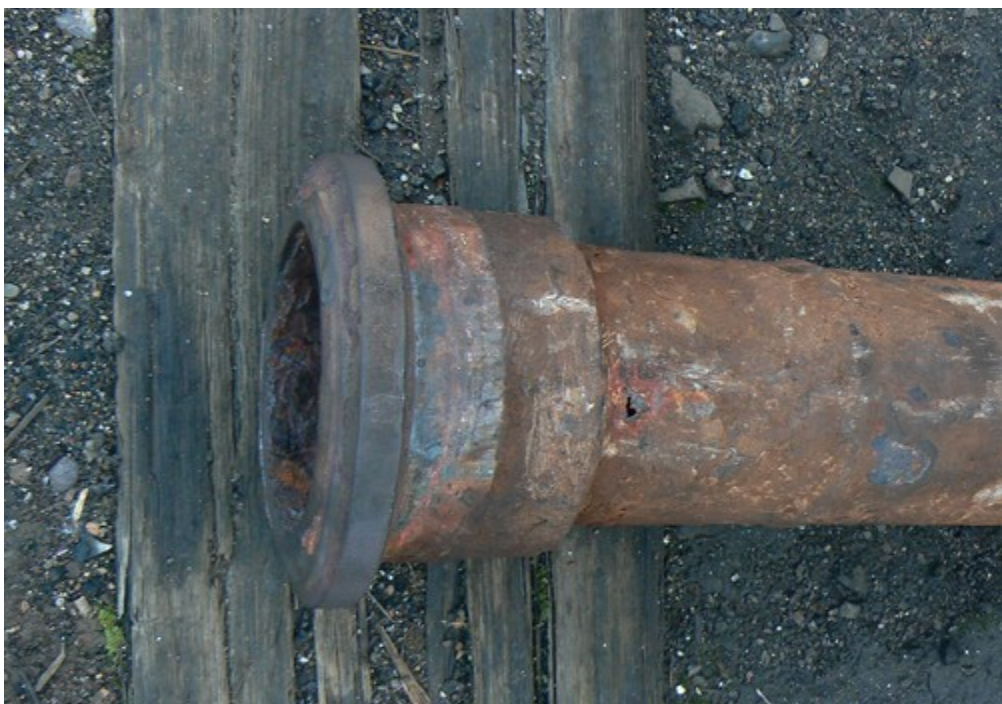
Obr. č. 12: Pohled na poškozenou přítokovou rouru parní lokomotivy 423.0145

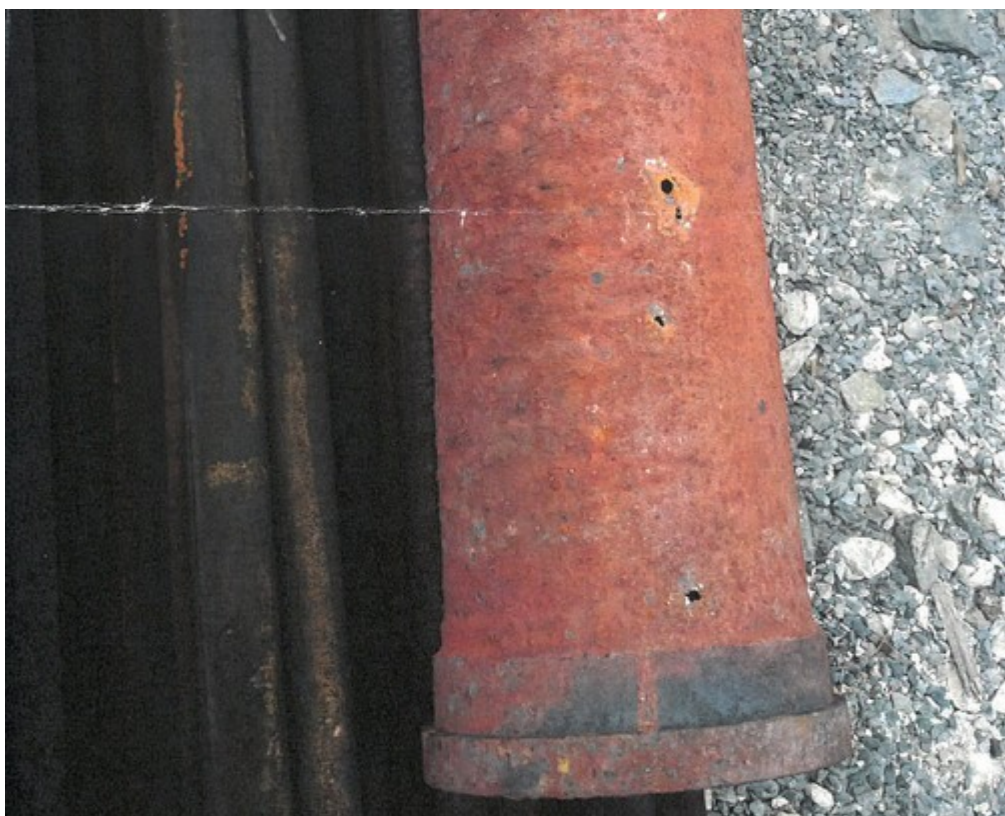
Obr. č. 13: Pohled na poškozenou přítokovou rouru parní lokomotivy 475.101

- v květnu 2010 byla zjištěna závada na přítokové rouře parní lokomotivy 423.0145. Bylo zjištěno, že i při uzavřeném regulátoru neustále prochází pára do parního stroje. Lokomotiva byla odstavena z provozu a bylo zjištěno poškození přítokové roury, která byla proděravělá. K poškození přítokové roury došlo na začátku její délky, kdy poškozené místo sousedilo s dýmniční trubkovnicí (viz Obr. č. 12);
- v roce 2017 byla zjištěna závada na přítokové rouře parní lokomotivy 475.101. Bylo zjištěno poškození přítokové roury, která byla na jednom z konců proděravělá (viz Obr. č. 13).

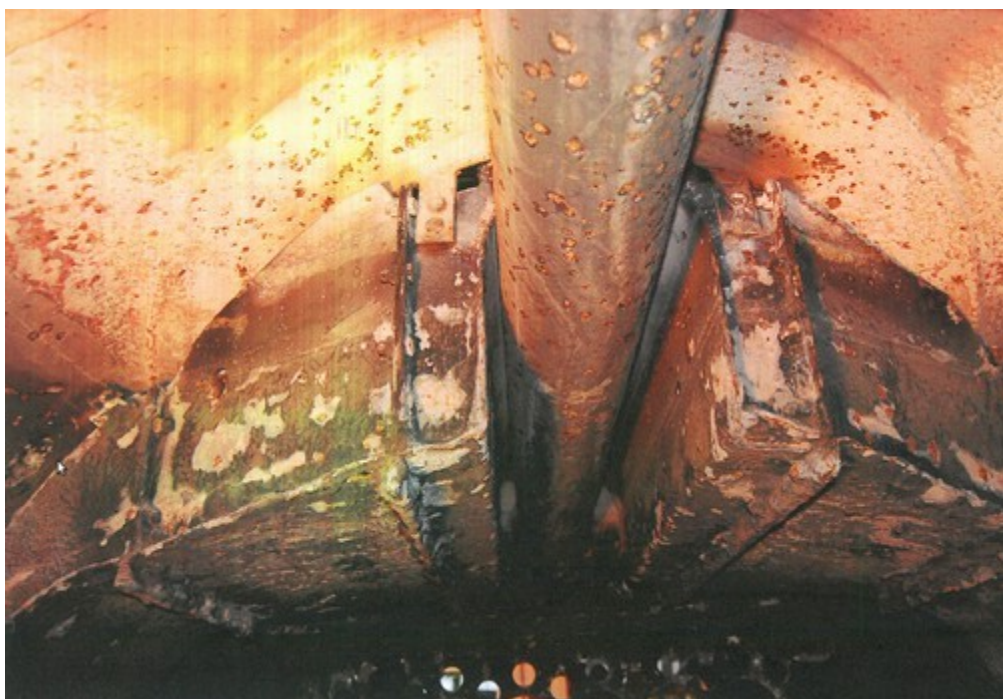
Vnitřní povrch kotle měl v době ohledání červené zabarvení, stejně tak jako vnitřek trubky, což svědčilo o probíhající korozi materiálu lokomotivního kotle, a to nad i pod hladinou vody v lokomotivním kotli. Přitom ochrana proti korozi je obecně dle odborné literatury u parních kotlů, tedy nevyjímaje lokomotivní kotle, zásadní, protože koroze mimo jiné ztenčuje stěny trubek a kotle, a tím roste poruchovost kotle a zkracuje se jeho životnost (například knihy Černý, Václav, Janeba, Břetislav a Teyssler, Jiří. Parní kotle. Vyd.1. Praha: SNTL – Nakladatelství technické literatury, 1983. 858 s., Česká matice technická; roč. 88 (1983), č. 381., Technický průvodce; sv. 32., TRCKA, Ján a HANÁK, František, *Voda pre parné rušne.*, 1. vyd. Praha: Dopravné nakladatelství, 1959. 379 s.).

V druhé části dokumentu Studie vlivu a návrh pro provoz je uvedeno doporučení pro provoz a odstávky lokomotivních kotlů, ze kterého vyplývá, že koroze představuje zásadní problém zvláště při odstávce lokomotivních kotlů, kdy v kotli je ponechána zahuštěná kotelní voda a při ochlazení systém nasaje okolní vzduch. Při dlouhodobých odstávkách je rovněž nebezpečí rozvoje mikrobiálního korozního napadení, které se může rozvíjet v místech s obtížným přístupem kyslíku (spodní části kotle, pod korozními vrstvami a úsadami aj.). Důležité je rovněž zmínit, že občasný provoz lokomotivních kotlů nevyhnutelně vede k degradaci magnetitových vrstev, které se v kotlích tvořily v dobách pravidelnějšího provozu, protože dochází k jejich postupné oxidaci během odstávek. Z fotografií vnitřních stěn lokomotivního kotle (viz Obr. č. 7) je patrné, že na naprosté většině kotelních ploch je magnetit zoxidován a vrstvy korozních produktů jsou tvořeny oxidy a oxohydroxidy železitými. Ty jsou důkazem, že celý systém kotle podléhá kyslíkové korozi. Na Obr. č. 14 je poté vnitřní povrch lokomotivního kotle v době na začátku jeho opravy, kde jsou patrná tmavá místa na povrchu vnitřních stěn, což by mohlo odpovídat reliktním magnetitovým vrstvám, vytvořených ještě v dobách pravidelného provozu.

Obr. č. 14: Vnitřní povrch lokomotivního kotle v době na začátku jeho opravy

Pokud má být lokomotivní kotel chráněn proti negativním účinkům koroze, tak je nutné přehodnotit dosavadní postupy v této oblasti a začít parametry kotlové vody sledovat a se zjištěnými hodnotami následně pracovat. Případně je nutné při provozu lokomotivních kotlů zohlednit působení korozně agresivní kotlové vody na vnitřní povrch kotle, které má vliv na jeho provozně technické parametry.

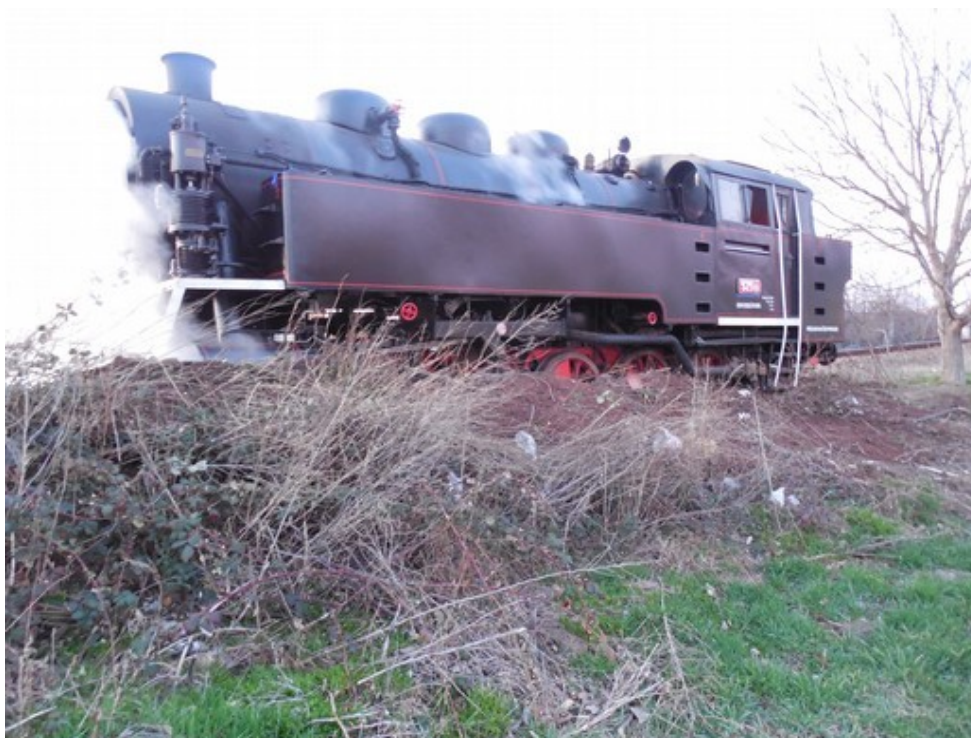
Obr. č. 15: Pohled na vykolejenou parní lokomotivu po vzniku MU

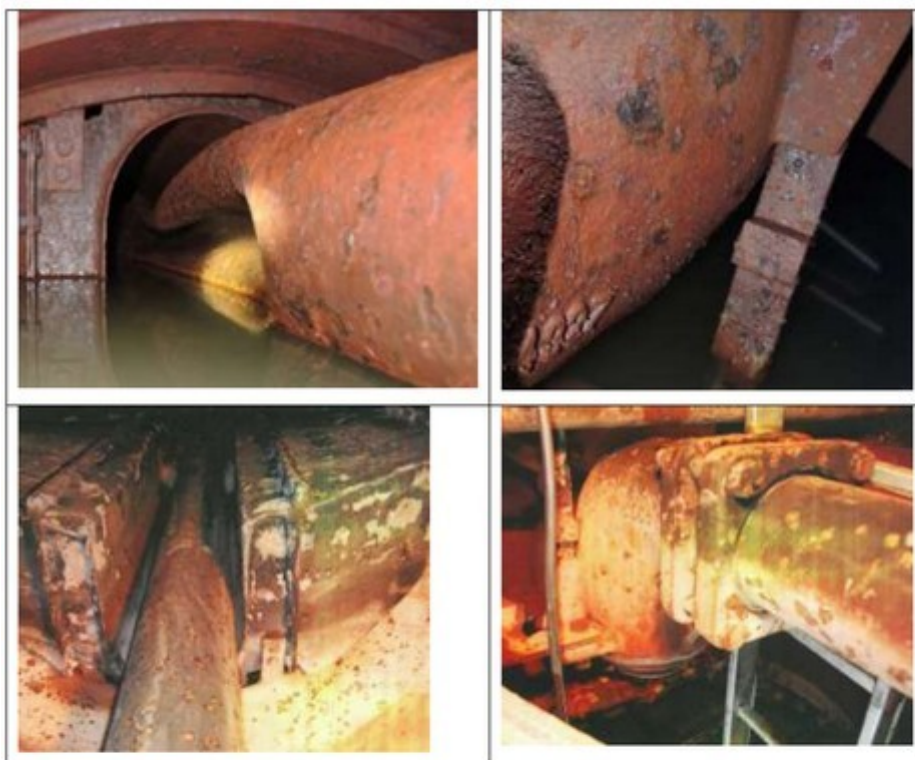
Občasný provoz lokomotivních kotlů s častými odstávkami nevyhnutelně vede k degradaci původních magnetitových vrstev, které se v kotlích tvořily v dobách pravidelnějšího provozu. Hlavním důvodem je postupná oxidace magnetitu během odstávek, kdy v kotli zůstává voda a současně není zabráněno vstupu atmosférického kyslíku. Dodané fotografie (Obr.3) svědčí o tom, že na naprosté

většině kotelních ploch je magnetit již zoxidován a vrstvy korozních produktů jsou tvořeny oxidy a oxohydroxidy železitými. Ty jsou důkazem, že celý systém kotle podléhá kyslíkové korozi. Kyslíková koroze je zřejmě velmi intenzivní v horních partiích kotle, v oblasti hladiny kotelní vody (nejdříve se projevila na trubce odvodu páry, probíhající horními částmi kotle). Koroze probíhá i nad hladinou kotelní vody, vlivem zřejmě kontinuálního vystavení povrchů kondenzující vlhkosti. Na některých fotografiích jsou patrné korozní důlky, typické pro kyslíkovou korozi.

Obr.3 Fotografie dodané Drážní inspekci, dokumentující rozsah kyslíkové koroze v horní části lokomotivního kotle po vzniku předmětné mimořádné události. Na horním obr. vlevo je zřejmě patrná deformovaná trubka odvodu páry na úrovni hladiny kotelní vody. Na spodním levém obr. by tmavá místa na povrchu vnitřních stěn mohla odpovídat reliktvům magnetitových vrstev, vytvořených ještě v dobách pravidelnějšího provozu kotle lokomotivy
