Drážní inspekce
The Rail Safety Inspection Office

Zpráva o výsledcích šetření příčin a okolností vzniku mimořádné události

Srážka posunujícího hnacího drážního vozidla se zavřenými vraty
haly lokomotivního depa vlečky VÍTKOVICE Doprava, a. s.

Collision of shunting locomotive with a closed gate to the depot in siding
VÍTKOVICE Doprava, a. s.

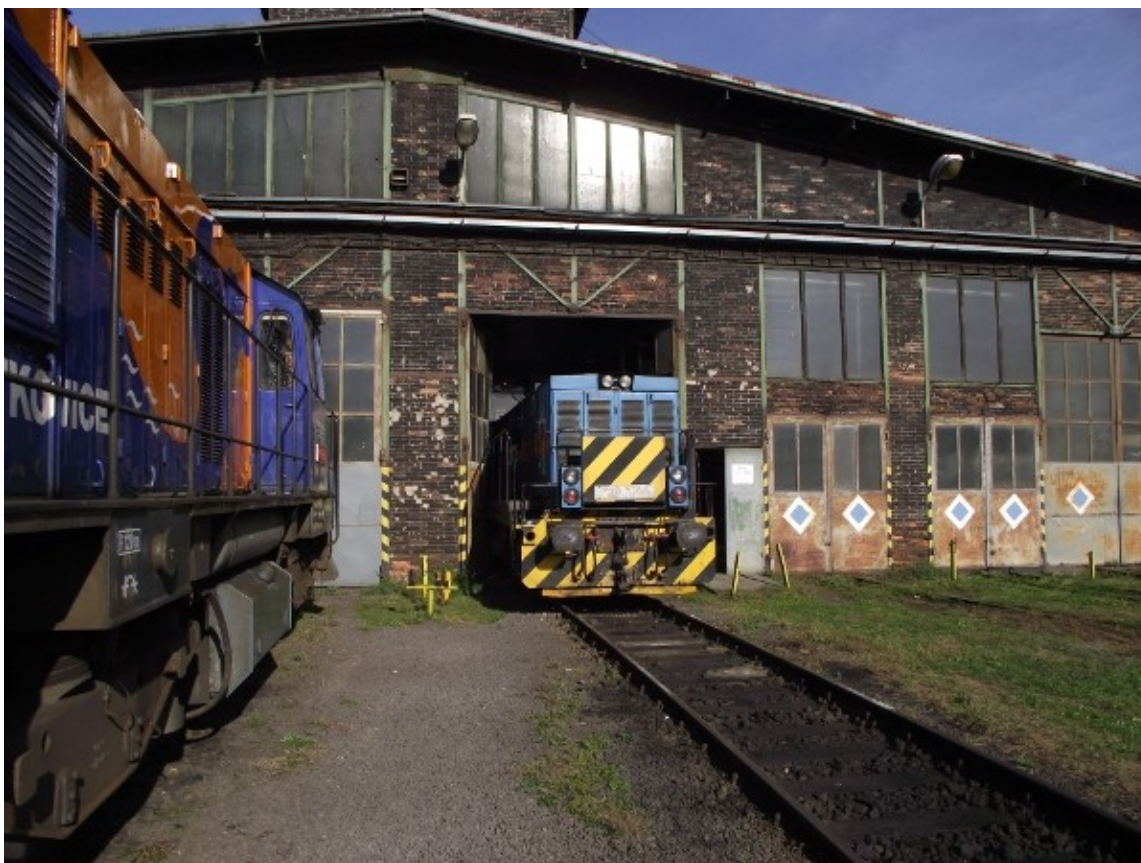
Obr. č. 1: Pohled na HDV 729.617-1 stojící z větší části v hale LD po prolomení vrat haly LD na koleji č. D11.

- HDV se v konečném postavení po MU nacházelo na koleji č. D11, předním čelem v hale LD, ve vzdálenosti 10,85 m za rovinou zavřených vrat, nevykolejené;

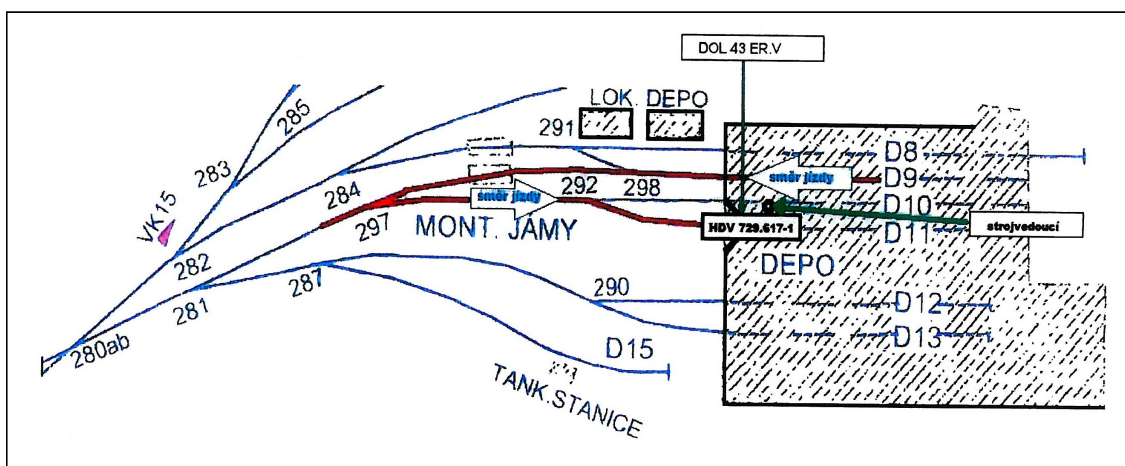
Obr. č. 2: Situační schéma místa vzniku MU.

- posun HDV 729.617-1 byl z koleje č. D9 uskutečněn přes výhybku č. 298 v přímém směru proti hrotu a přes výhybku č. 297 v přímém směru po hrotu. Za výhybkou č. 297 HDV zastavilo a po jejím přestavení pokračovalo v posunu opačným směrem proti hrotu vedlejším směrem doprava a přes výhybku č. 292 proti hrotu vedlejším směrem doprava na kolej č. D11. Posunová cesta končila před zavřenými vraty haly LD. Na obou křídlech vrat haly LD koleje č. D11 jsou umístěna nepřenosná návěstidla pro posun s návěstí „Posun zakázán“ (návěstní tabule čtvercového tvaru modré barvy s bílým okrajem, postavená na vrcholu);

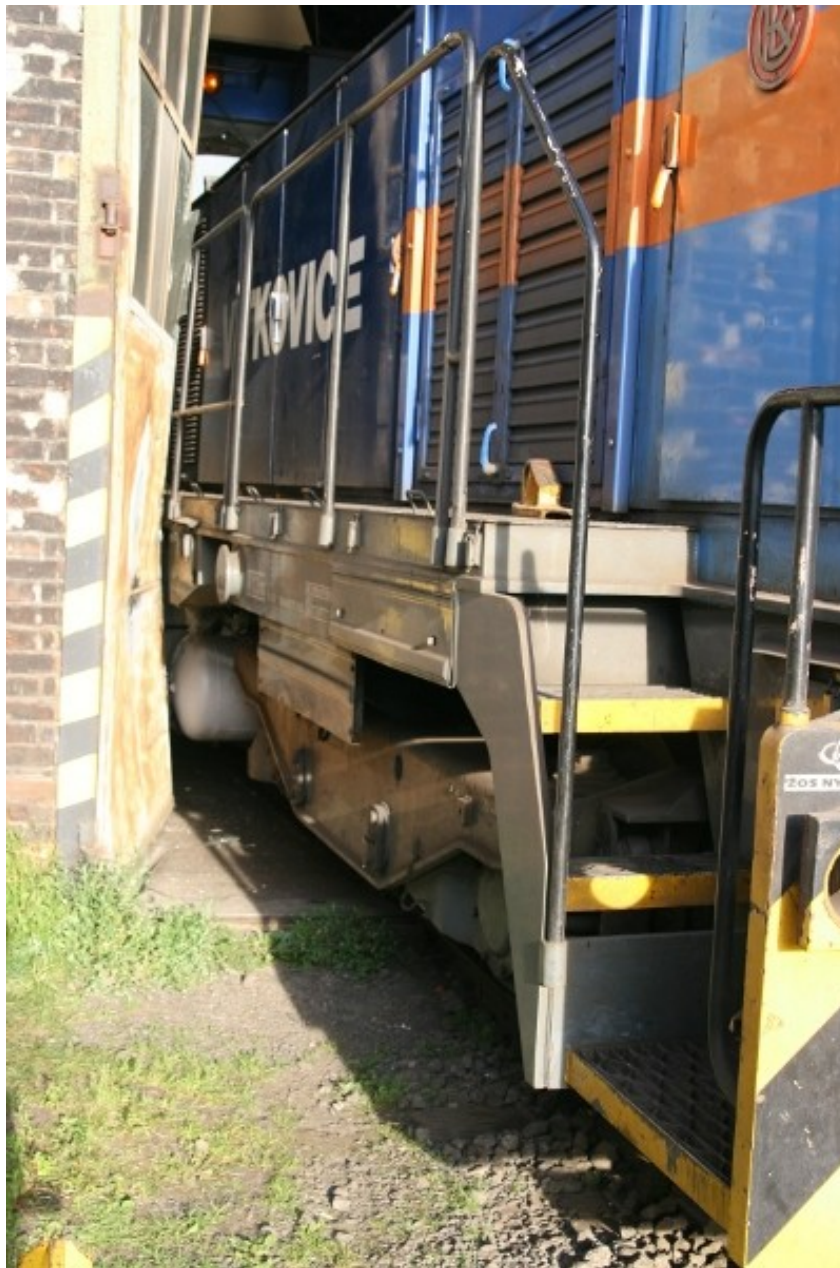
- zavřená vrata haly LD byla srážkou prolomena dovnitř haly. Prolomená, napružená vrata těsně doléhala k bokům HDV;
- jízdní plochy kolejnic obou kolejnicových pásů koleje č. D11 byly suché, neznečistěny ropnými produkty ani biologickými látkami. Ve vzdálenosti 13,1 m a 5,5 m před rovinou zavřených vrat haly LD byly nalezeny stopy vysypaného křemičitého písku z písečnickových hadic v délce 0,2 m. Z množství písku bylo patrné, že písek nebyl na kolejnice vysypán účinkem pískovacího zařízení, ale následkem vysypání zbytkového písku z písečnickových hadic v průběhu nehodového děje.

Foto 1: Pohled na prolomená vrata.

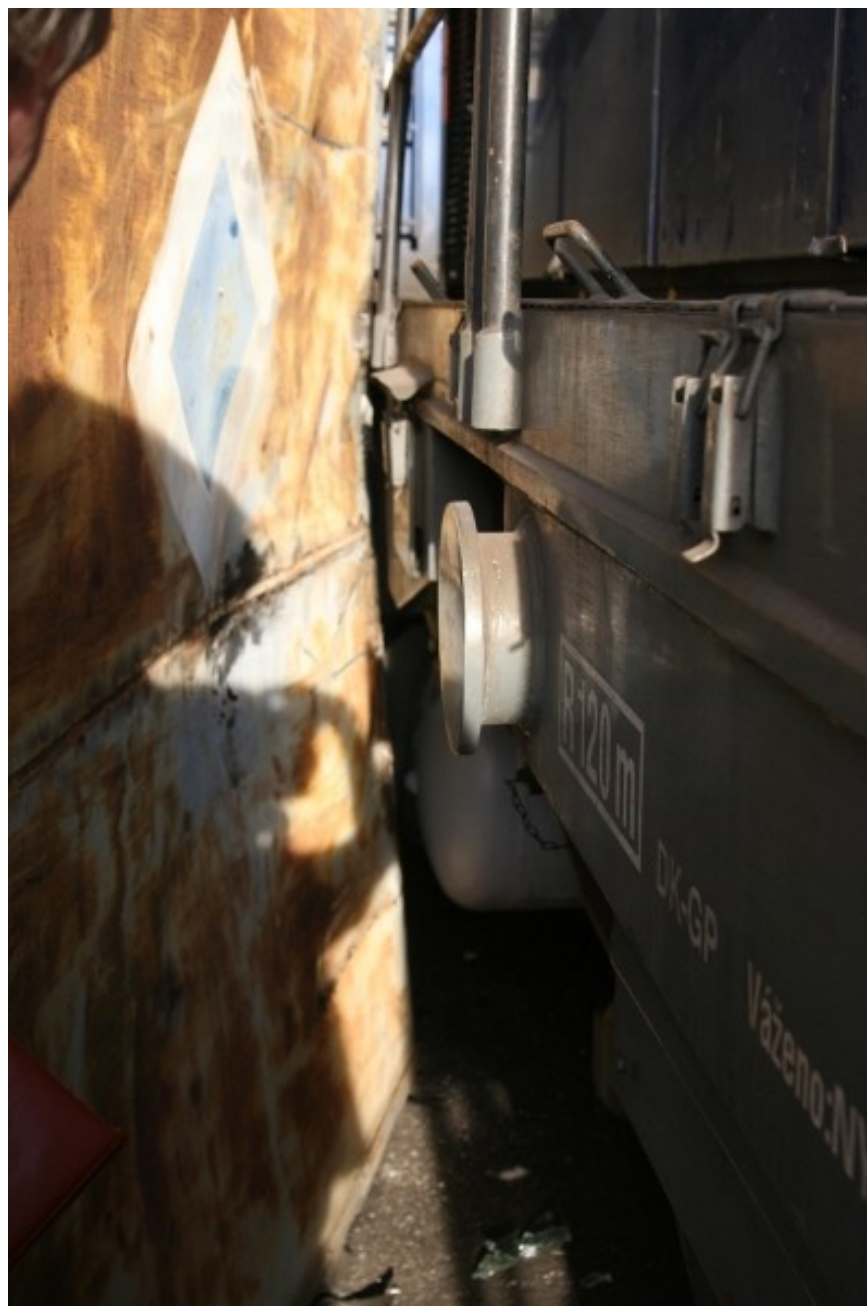
- přijímač/vozidlová část dálkového ovládání DOL 43.ER.P (dále jen přijímač) nebyl následkem MU poškozen;
- od čela krátkého představku, až po těsně doléhající napružená křídla vrat haly LD k bokům HDV, bylo zjištěno poškození zábradlí ochozu, poškození všech konstrukčních výčnělků na ochozu a kabině HDV, následkem otěru o doléhající vrata;

Foto 2: Detail prolomených vrat doléhajících k boku HDV.

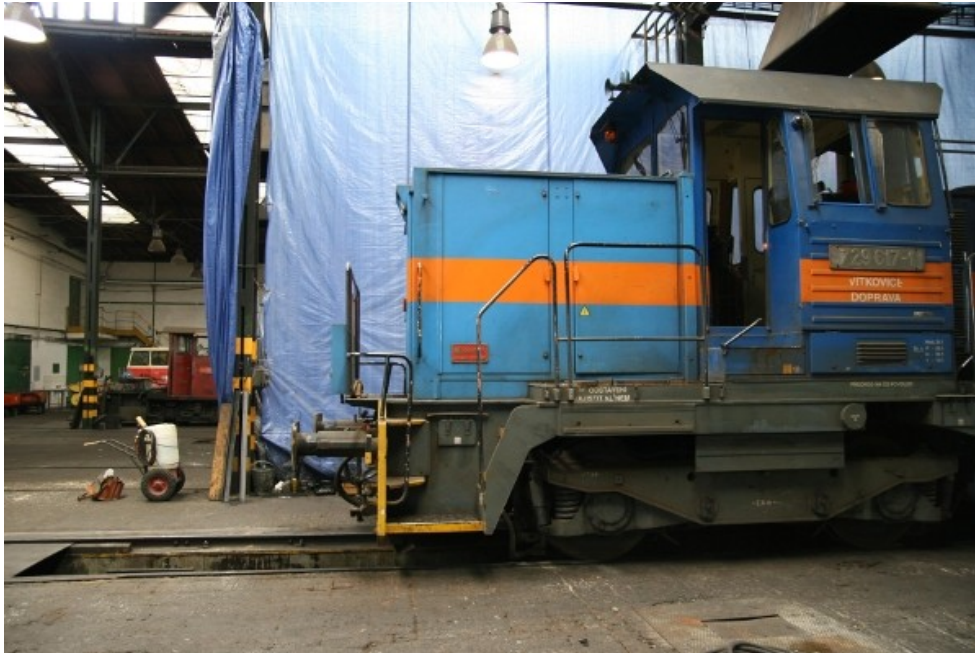
- vzhledem ke stopám kontaktu HDV se strojvedoucím, poloze ležícího těla strojvedoucího a poloze vysílače DO po MU je zřejmé, že strojvedoucí při řízení HDV stál na levé spodní stupačce schůdků předního a levého předního ochozu HDV;

Foto 3: Stupačka a schůdky HDV.

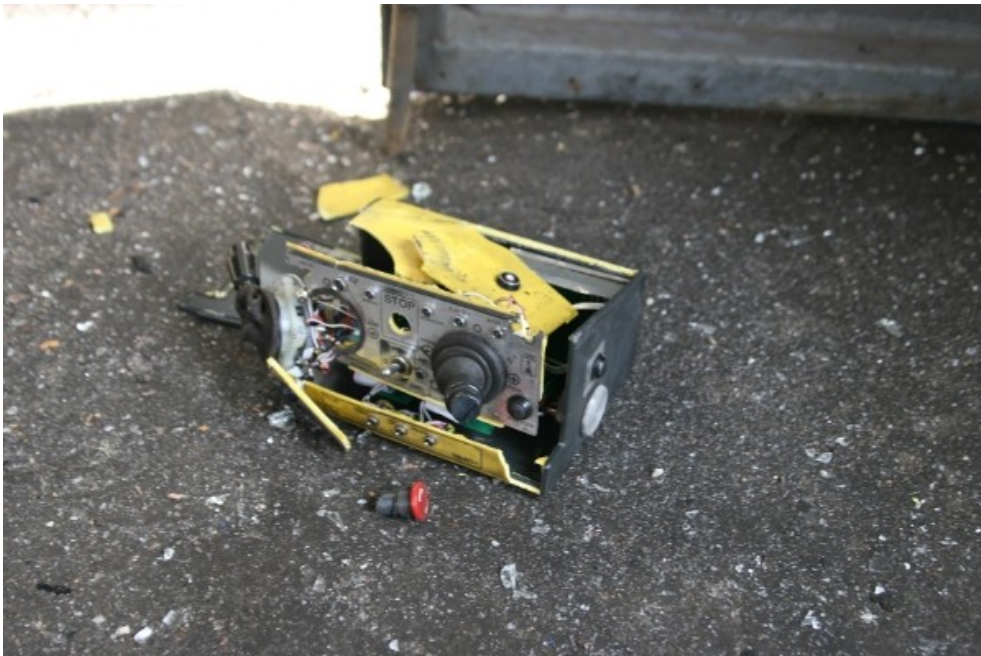
- v době ohledání byl spalovací motor stopnut;
- HDV bylo řízeno v režimu DO prostřednictvím soupravy DOL 850;
- vysílač/přenosný ovladač DOL 43 ER.V (dále jen vysílač), kterým byla řízena jízda HDV, ležel spolu s koženou brašnou na podlaze uvnitř haly LD, vlevo koleje č. D11, ve vzdálenosti 1,8 m za rovinou zavřených vrat. Vysílač byl následkem MU mechanicky poškozen tak, že jeho stav neumožňoval ověření funkčnosti;

Foto 4: Ovladač dálkového ovládní po MU.
