## **Zpráva o výsledcích šetření příčin a okolností vzniku mimořádné události**

Vykolejení vlaku Os 18008 na dráze železniční, regionální, v dopravě  
Vodňany

### **Investigation Report of Railway Accident**

Derailment of regional passenger train No. 18008 at Vodňany station

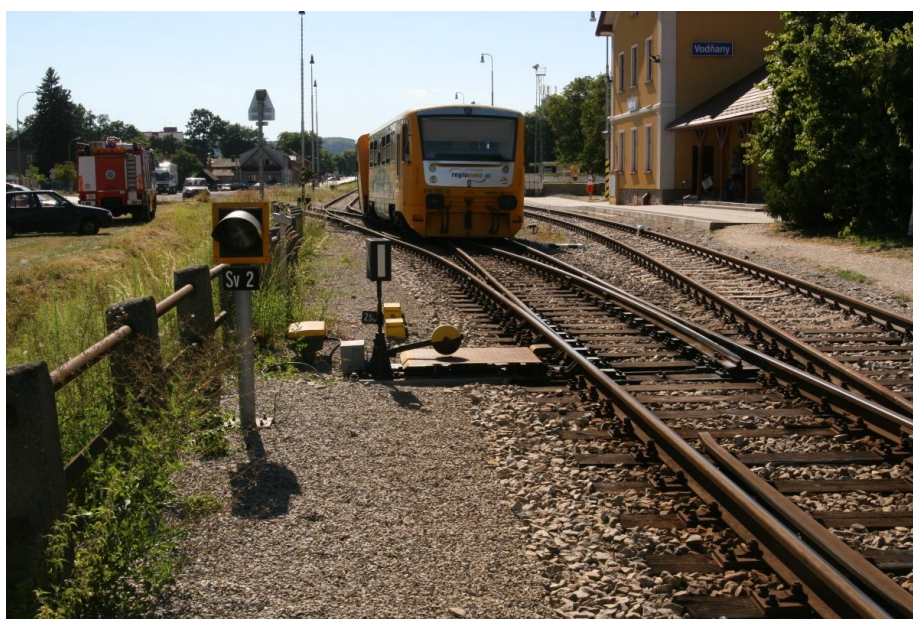
Obr. č. 1: Pohled na místo MU

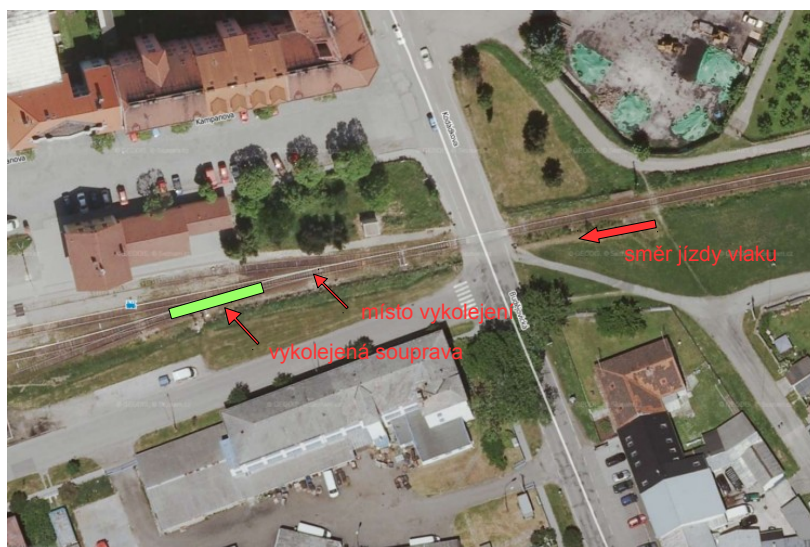
Obr. č. 2: Schéma místa MU.

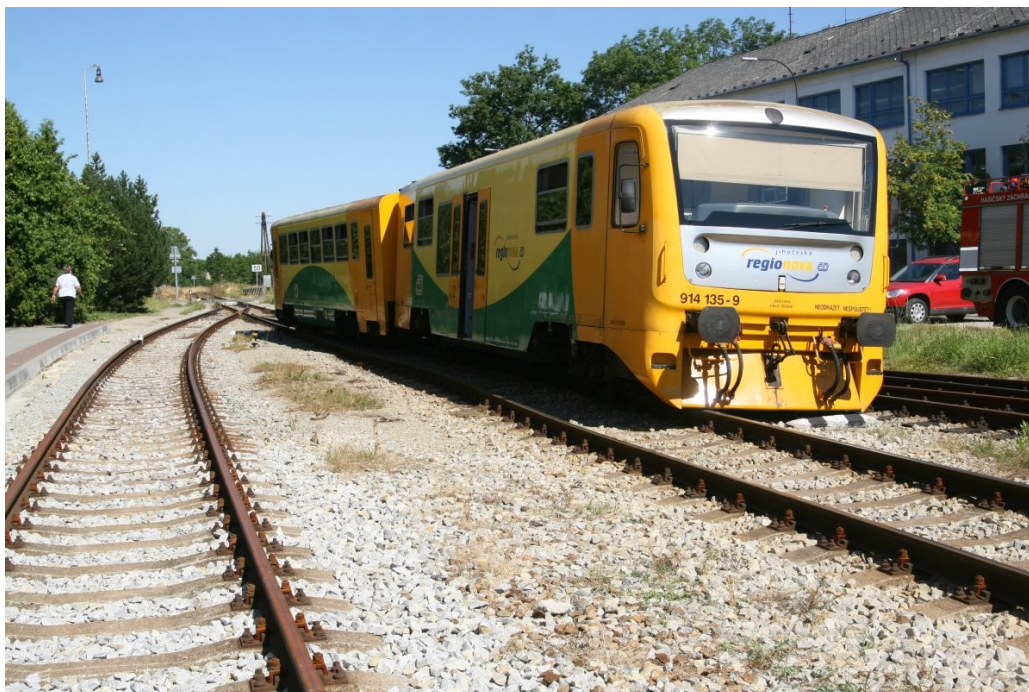
Obr. č. 3: Vykolejená souprava

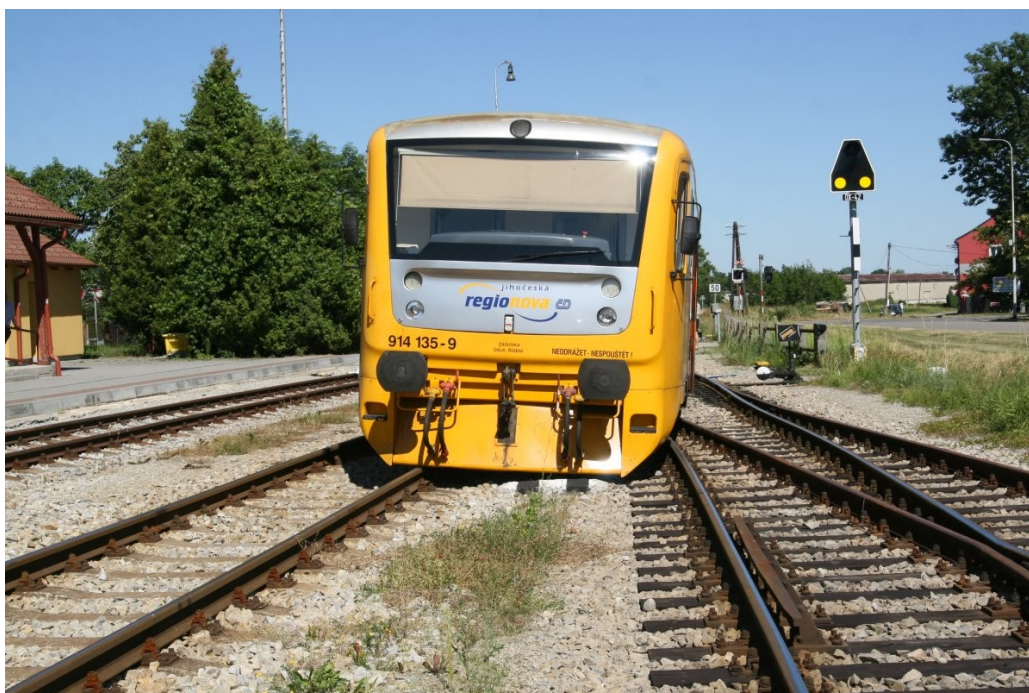
Obr. č. 4: Vykolejená souprava

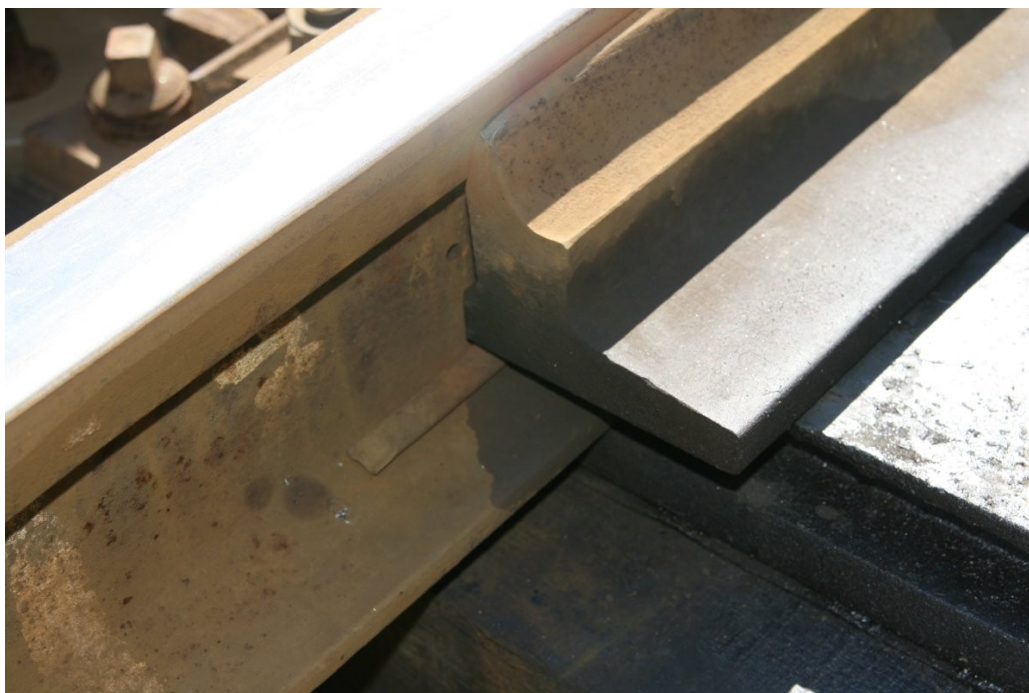
Obr. č. 5: Naražený jazyk výhybky

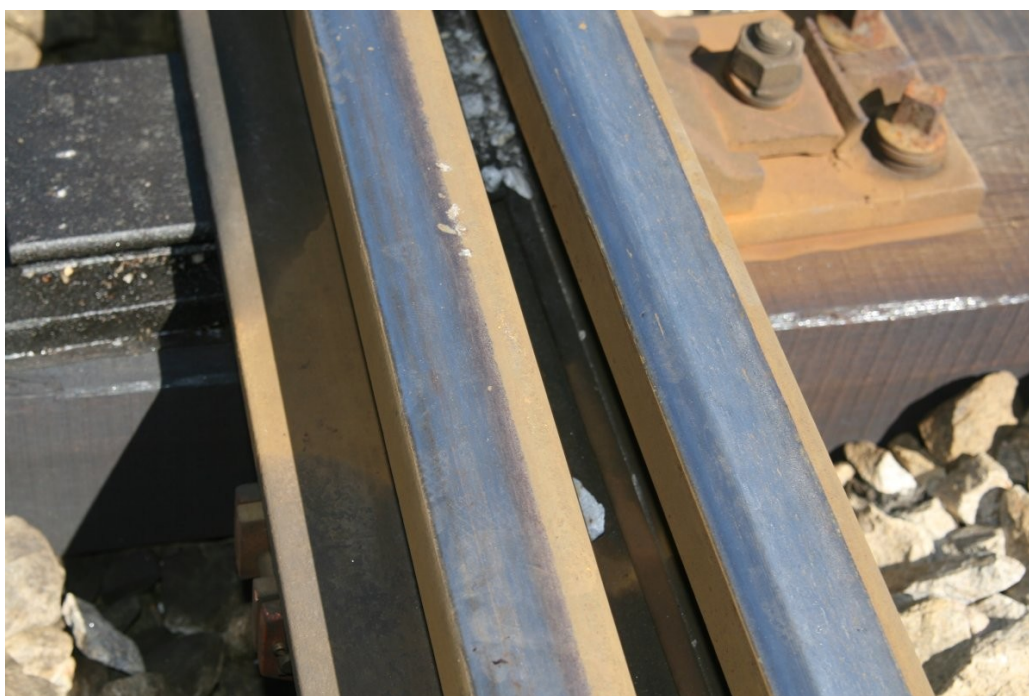
Obr. č. 6: Stopy po drcení kameniva
