Drážní inspekce
The Rail Safety Inspection Office

Zpráva o výsledcích šetření příčin a okolností vzniku mimořádné události

Srážka vlaku Os 5301 se sněhovou závějí s následným vykolejením
na dráze železniční celostátní v km 45,823
mezi zastávkami Vojtěchov a Holetín

Č. j.: 6-52/2011/DI

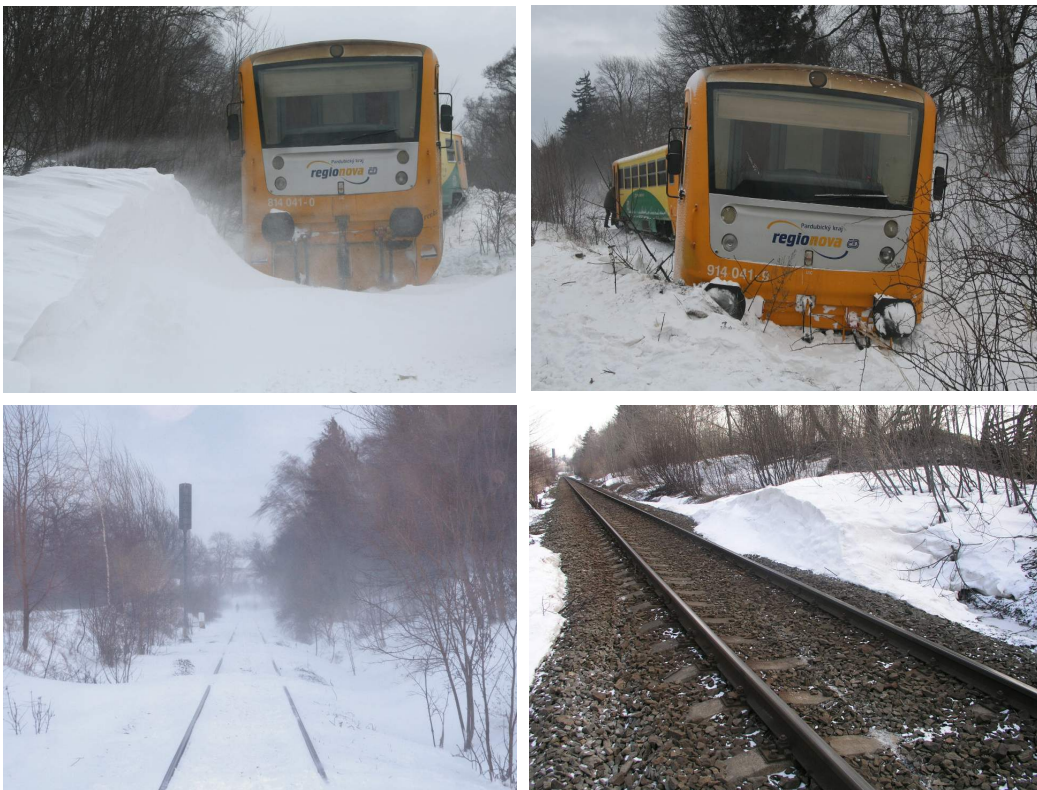
Obr. č. 1: Pohled na místo srážky a vykolejení

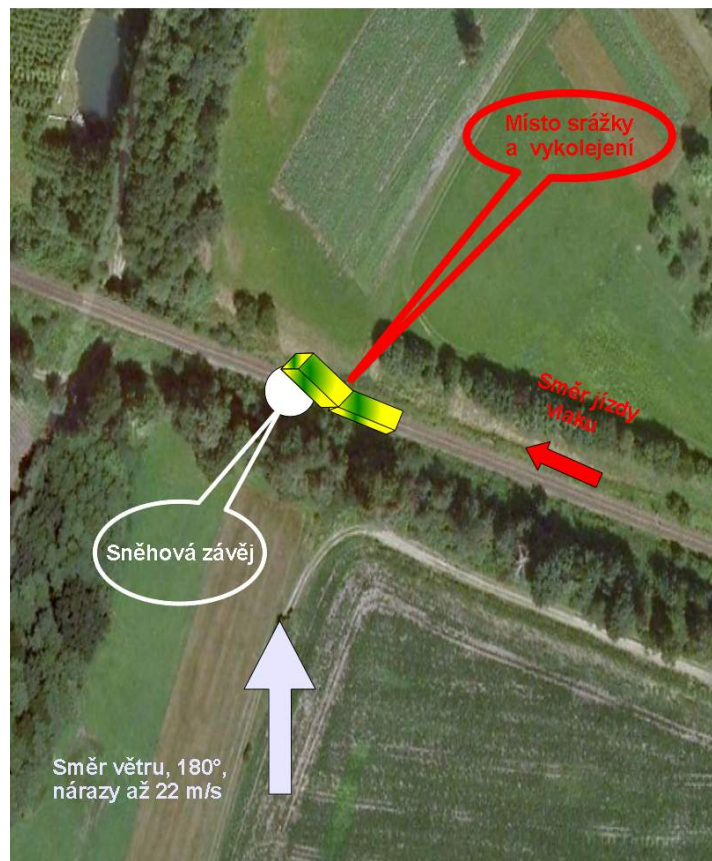
Obr. č. 2: Místo srážky a vykolejení

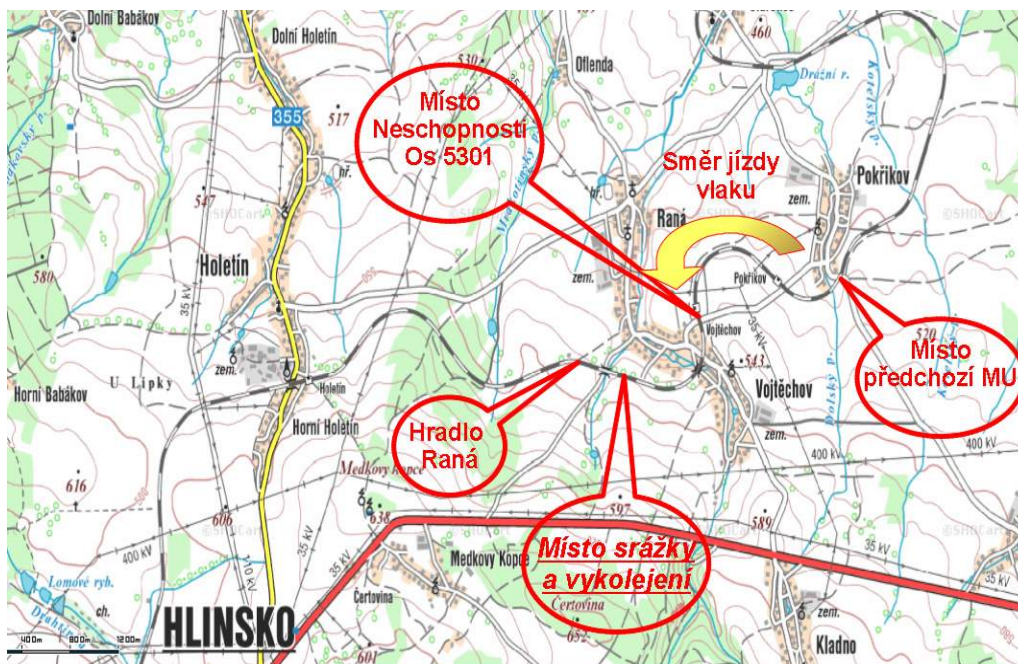
V 10:34 hod. zastavil vlak Os 5301 v km 46,700 a v 10:52 hod. strojvedoucí nahlásil výpravčímu žst. Žďárec u Skutče neschopnost k další jízdě. Výpravčí žst. Žďárec u Skutče

o tomto sdělení informoval výpravčího žst. Hlinsko v Čechách V 11:03 uvedl strojvedoucí vlak Os 5301 do pohybu a z místa nahlášené neschopnosti v km 46,700 pokračoval v jízdě směrem k žst. Hlinsko v Čechách. V 11:05 hod., po ujetí dráhy 877 m, v rychlosti 20 km.h⁻¹, narazil vlak Os 5301 v km 45,823, poblíž hradla Raná, do sněhové závěje a následně vykolejil. V 11:12 hod. nahlásil strojvedoucí vlaku výpravčímu žst. Žďárec u Skutče vykolejení.

Obr. č. 3: Rozhodující místa v nehodovém ději

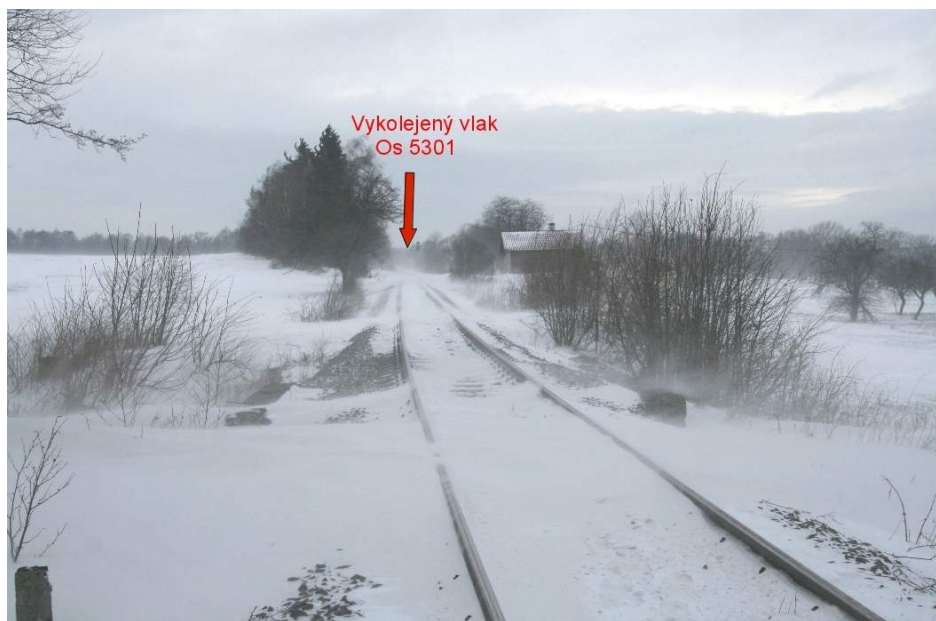
Foto 1: Pohled ve směru jízdy vlaku

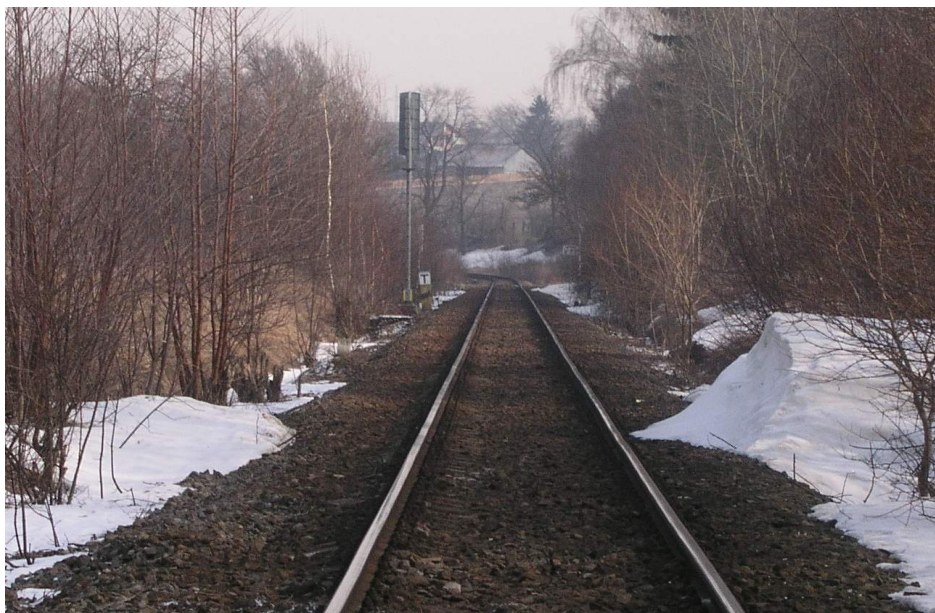
Foto 2: Místo srážky a vykojení, stav k 23. 2. 2011
