Závěrečná zpráva o výsledcích šetření mimořádné události

Srážka vlaku Os 18110 s překážkou na dopravní cestě dráhy (vrstva zeminy)
s následným vykolejením mezi dopravními D3 Volyně a Čkyně

Accident and incident investigation report

Collision of regional passenger train No. 18110 with an obstacle (alluvial soil) with
consequent derailment between Volyně and Čkyně operation control points

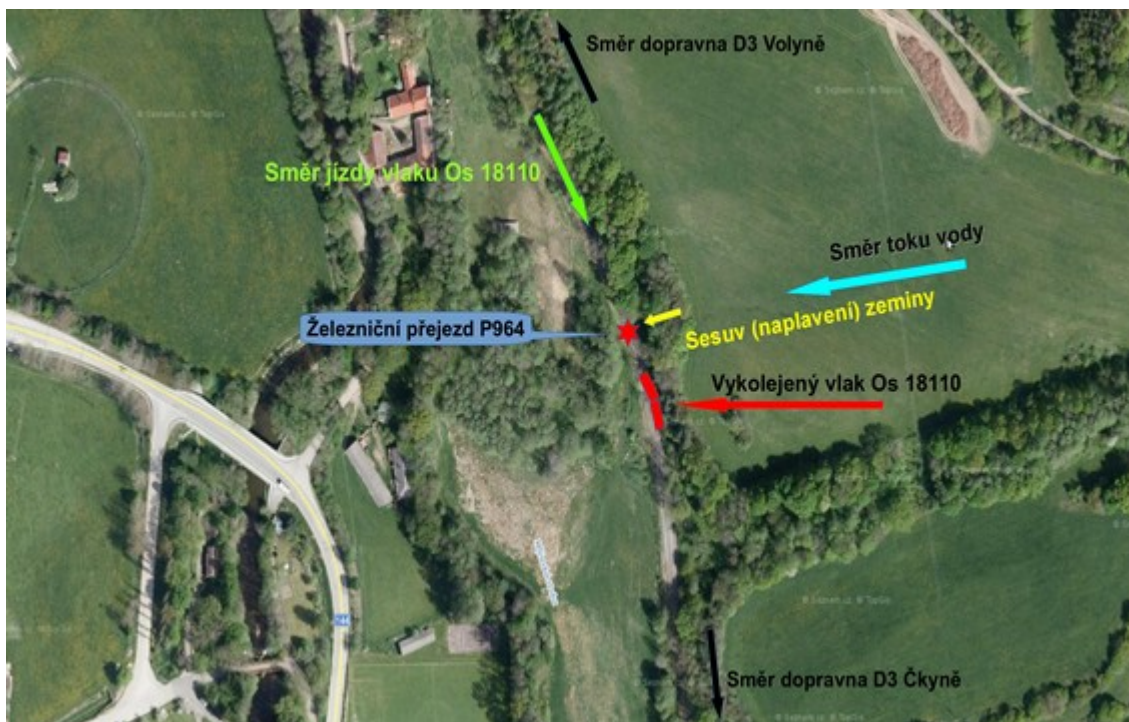
Obr. č. 2: Schéma místa vzniku MU

Dne 27. 8. 2017 v 15.39 h najel vlak Os 18110 na překážku na dopravní cestě dráhy (naplavená zemina z přilehlého svahu) v prostoru ŽP P964 s následným vykolejením HDV i TDV.

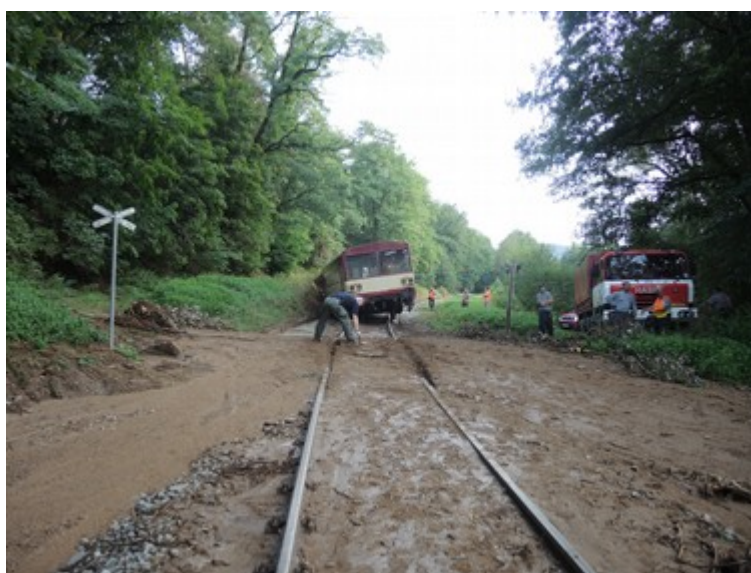
- celý prostor ŽP P964, který byl zabezpečen výstražnými kříži, byl pokrytý naplaveným bahnem a zeminou s vegetací ze svahu vlevo ve směru jízdy vlaku Os 18110 (viz obr. č. 3);

Obr. č. 3: Pohled na prostor ŽP P964

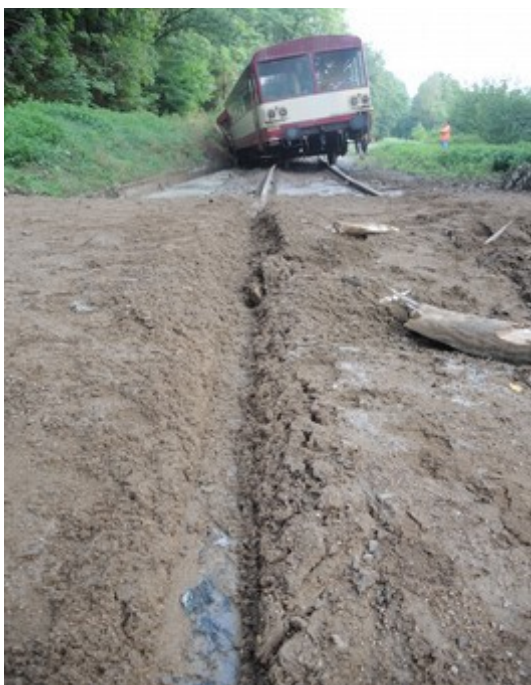
- svah byl porostlý vegetací – vzrostlými stromy a křovím;
- vrstva zeminy, která ležela na obou kolejnicových páslech traťové koleje, dosahovala v místě vykolejení v prostoru ŽP výšky 28 cm (viz obr. č. 4);
- od km 12,589 k ŽP a dále za ŽP až do km 12,638 ve směru jízdy vlaku bylo mezi oběma kolejnicovými pásy naplavené bahno;
- bahnem byl současně vyplněn drážní příkop vlevo ve směru jízdy vlaku po celé délce od km 12,500 až po ŽP a dále za ŽP až do km 12,670;
- bahno bylo naplavené rovněž na louce vpravo od traťové koleje ve směru jízdy vlaku od km 12,620 až k ŽP (viz obr. č. 5);

Obr. č. 4: Vrstva zeminy na kolejnicových páslech
Zdroj: DI

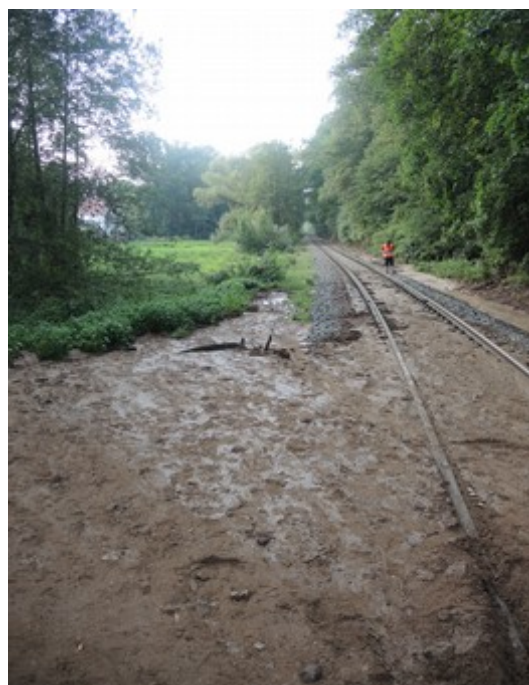
Obr. č. 5: Naplavené bahno proti směru jízdy Os 18110
Zdroj: DI

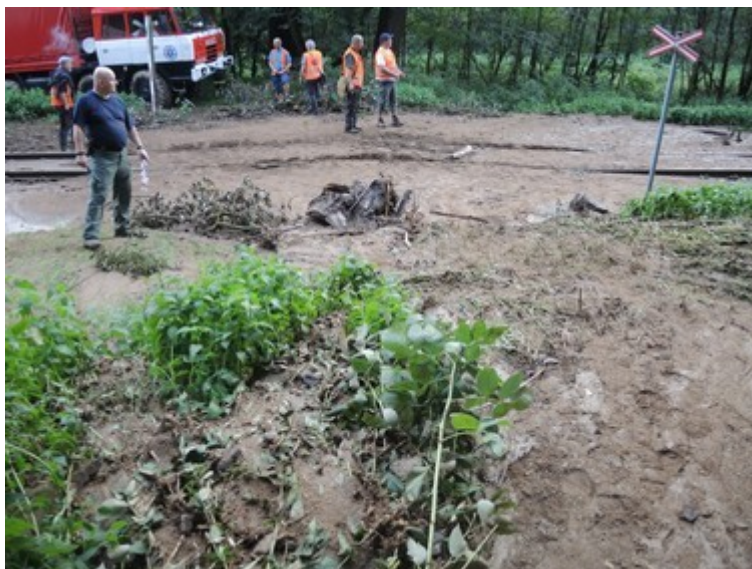
Obr. č. 6: Naplavení větví a kořenů stromů na ŽP

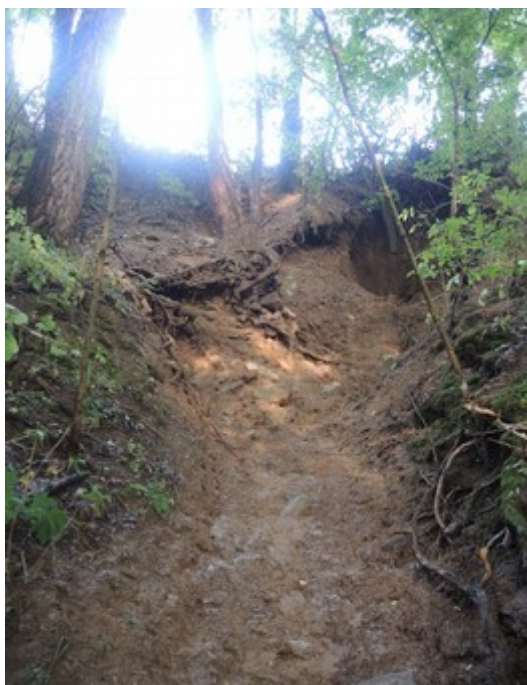
- bod „0“, tj. první stopa po vykolejení, kde okolek levého kola předního podvozku HDV vyšplhal na temeno kolejnice levého kolejnicového pásu ve směru jízdy vlaku a zanechal na něm viditelnou stopu, byl zjištěn v km 12,623 (kilometrická poloha bodu „0“ je současně také i kilometrická poloha ŽP);
- do celého prostoru ŽP až za úroveň pravého výstražného kříže ve směru jízdy vlaku byly naplaveny ze svahu větve stromů, kusy dřeva a také kořeny stromů (viz obr. č. 6);
- vyplavením značného množství zeminy a vegetace ze svahu vlevo ve směru jízdy vlaku došlo k vytvoření koryta ve svahu a odhalení kořenového systému stromů (viz obr. č. 7);

Obr. č. 7: Vytvoření koryta ve svahu
vyplavením zeminy

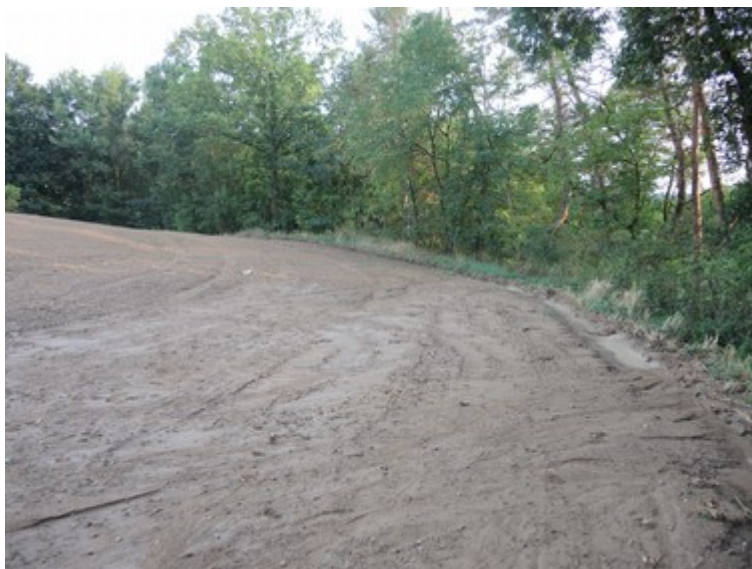
- na svah, v jeho horní části cca 35 m od osy traťové koleje, navazovalo pole, které nebylo oseté, půda byla čerstvě uvláčena;
- stopy po uvláčení půdy na poli byly zřetelné po vrstevnicích, tj. souběžně s železniční tratí;
- na poli přímo nad železničním přejezdem byly patrné stopy po stékající vodě z pole na svah (viz obr. č. 8);

Obr. č. 8: Stopy po stékající vodě z pole na svah

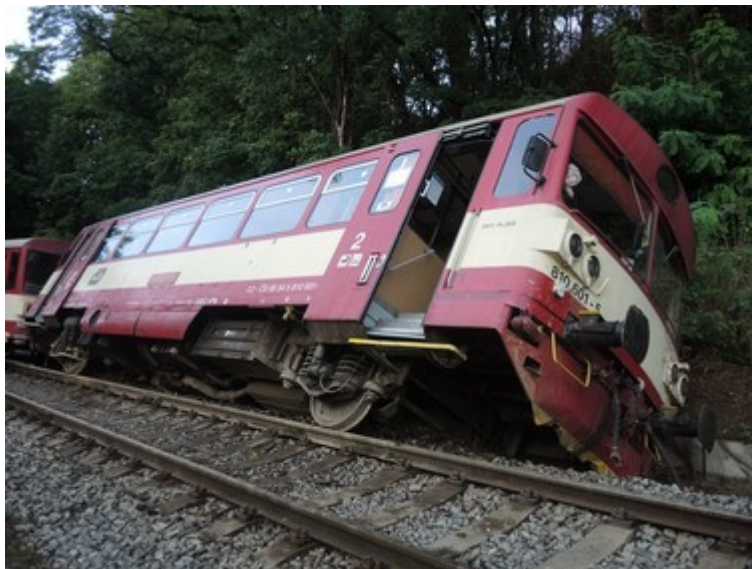
- HDV vykolejilo oběma podvozky vlevo (směr vykolejení HDV i TDV byl posuzován ve směru jízdy vlaku), bylo nakloněné pod úhlem cca 45° a opřené o přilehlý svah (viz obr. č. 9);

Obr. č. 9: Vykolejené a nakloněné HDV

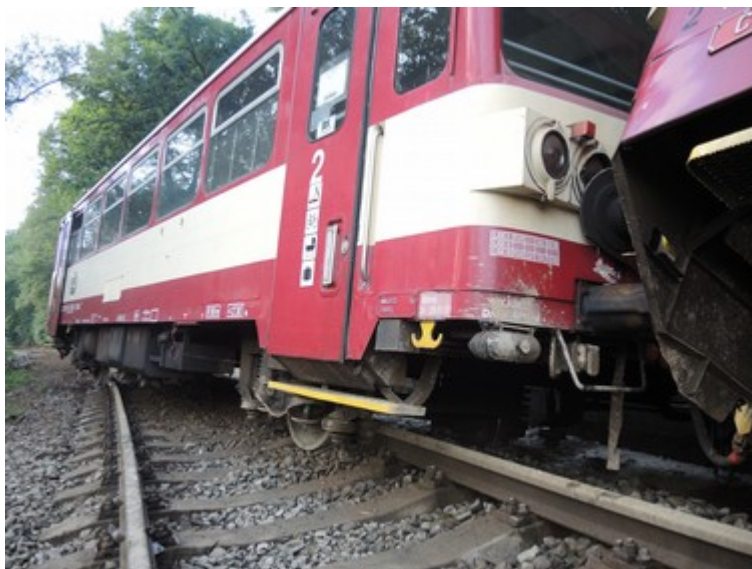
- pravá kola obou podvozků se opírala o levý kolejnicový pás a levá kola obou podvozků byla zabořena v bahně;
- pravý zadní nárazník HDV vystoupal nad nárazník TDV a byl viditelně poškozený, nad levý zadní nárazník HDV vyšplhal nárazník TDV;
- TDV 93-29 108-0 Btax⁷⁸² vykolejilo oběma podvozky a stálo šikmo na traťové koleji: přední podvozek vykolejil vlevo a zadní podvozek vykolejil vpravo (viz obr. č. 10);

Obr. č. 10: Vykolejené TDV

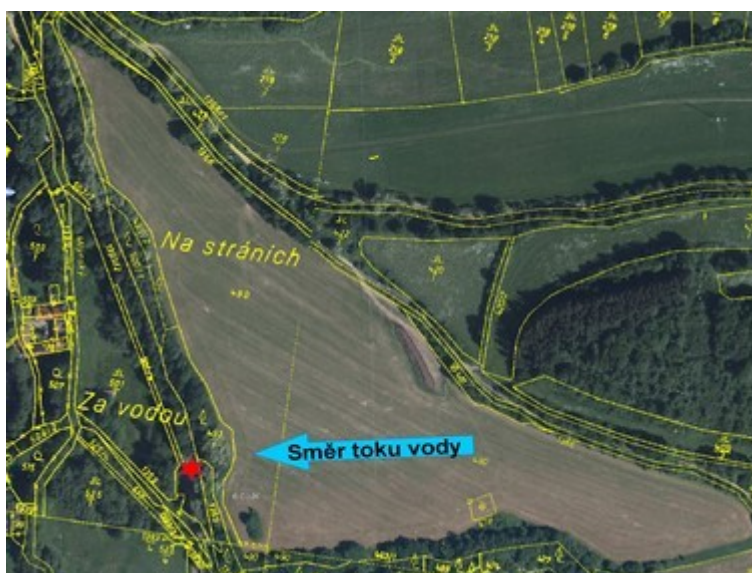
Z informací poskytnutých ČHMÚ vyplývá, že srážky extrémního přívalového deště o intenzitě spadající do kategorie katastrofického lijavce zasáhly právě oblast vzniku MU. Rozsah úhrnu srážek spadlých v bouřkách dne 27. 8. 2017 od 14.05 h do 14.45 h a dále od 14.55 h do 15.35 h na přilehlé území, tj. na pole o rozloze $91\,257 \text{ m}^2$, způsobil, že srážková voda stékala z pole z jeho horní částí směrem dolů k železniční trati (viz obr. č. 11).

Obr. č. 11: Pohled na směr tekoucí srážkové vody Zdroj: DI

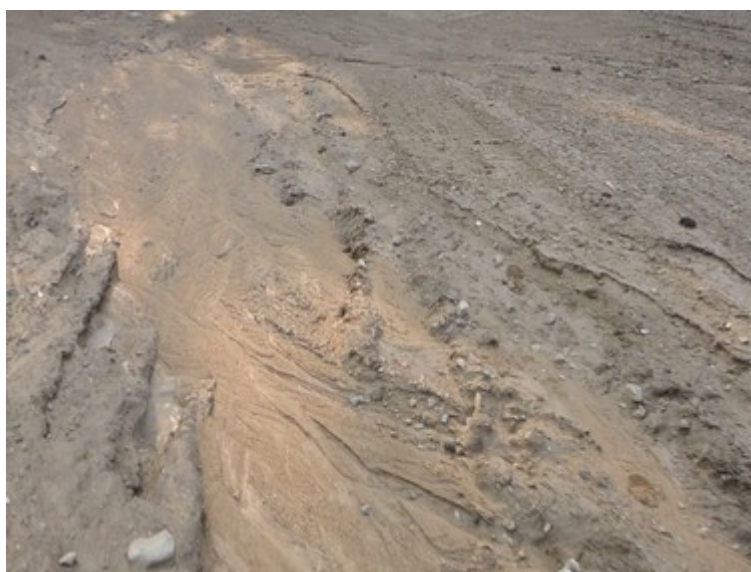
Tekoucí srážková voda vytvořila na poli viditelné stopy – koryto (viz obr. č. 12).

Obr. č. 12: Stopy po tekoucí vodě Zdroj: DI

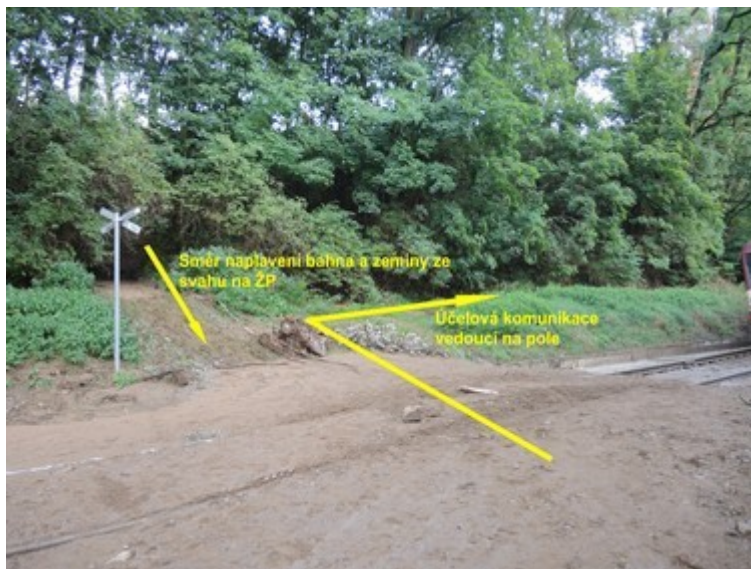
Obr. č. 13: Pohled na prostor ŽP

Z pole stékala voda na svah přilehlý k železniční trati, který podemlela, a následně způsobila vyplavení zeminy s vegetací z tohoto svahu na traťovou kolej v prostoru ŽP

P964 (viz obr. č. 13).
