The Rail Safety Inspection Office

Accident and incident investigation report

The derailment of four rolling stocks of the freight train No. 56118 at Praha-Vršovice marshalling yard

č. j.: 6-2872/2018/DI

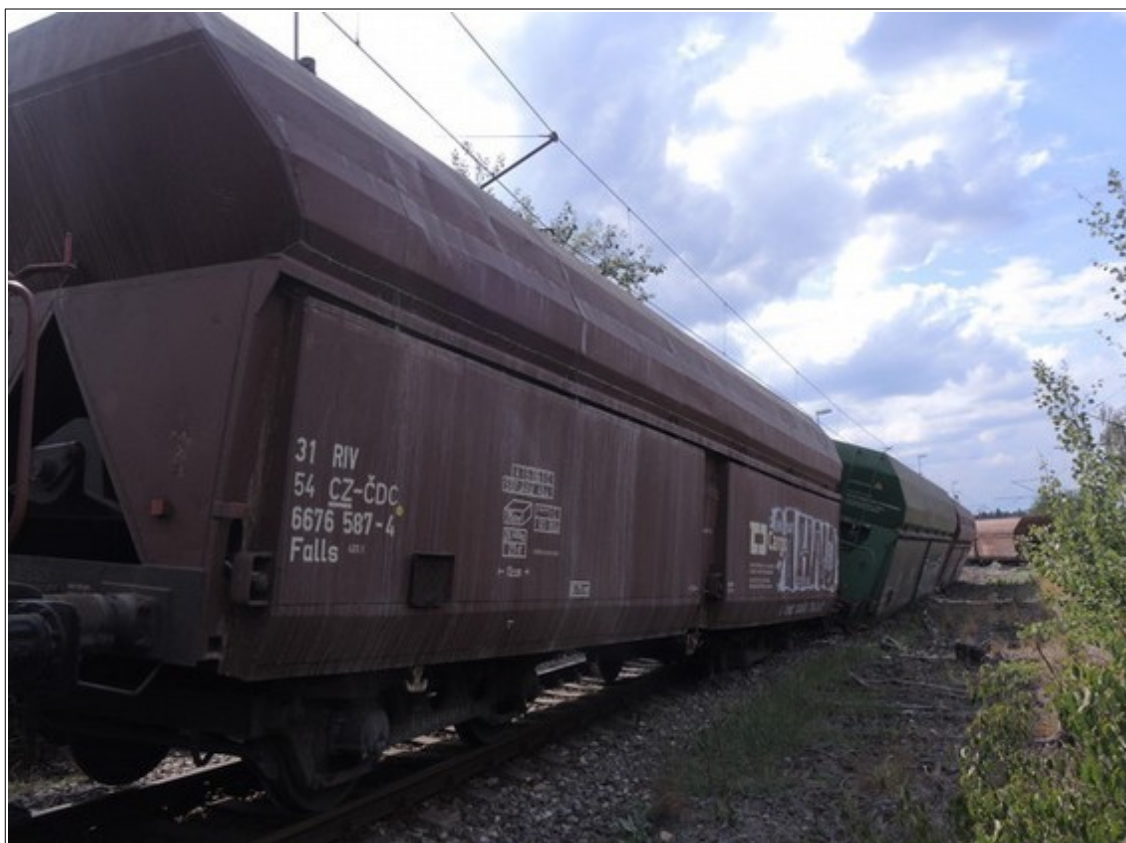
Obr. č. 1: Pohled od začátku vlaku na vykolejené 16. až 19. TDV vlaku Pn 56118 v konečném postavení po vzniku MU.

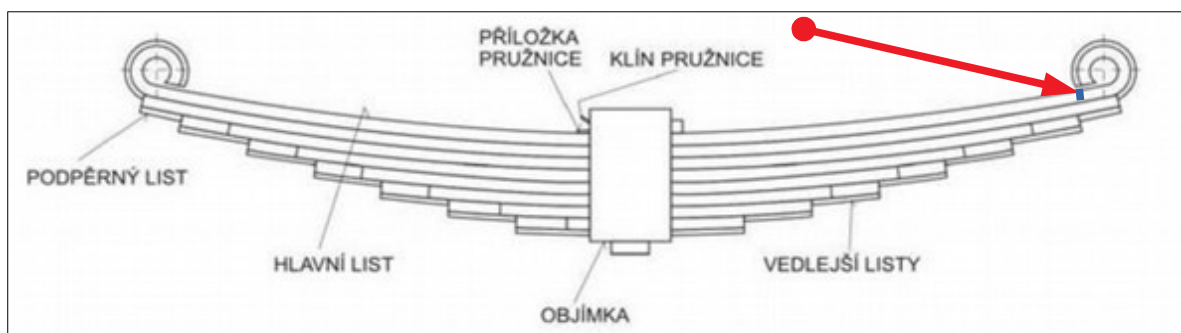
Obr. č. 4: Nákres osmílisté trapézové pružnice typu 20 ČD, s vyznačením místa lomu hlavního listu pružnice na začátku oblouku závěsného oka. Zdroj: ČDC, a. s.

Šetřením MU nebylo na hlavním listu pružnice č. Oa 05/14 0071 zjištěno jeho tepelné ani mechanické ovlivnění. Místo lomu se nacházelo ve směru jízdy vlaku na straně zadního závěsného oka hlavního listu pružnice, a to v celé šíři listu (kolmo k podélné ose

listu), v místě začátku oblouku závěsného oka, kdy lomová plocha byla na vnější straně listu až za úroveň podélné drážky listu pružnice tvořena oblastí únavového lomu pokrytou viditelnou korozí, která za úrovní podélné drážky listu přecházela ve statický dolom s lesklým povrchem. Lomová plocha měla na povrchu pružnice charakter vlasové trhliny bez rozvětvení. Místo iniciace lomu se nacházelo v horní části listu na levé (vnější) straně hlavního listu ve vzdálenosti cca 10 mm od levého (vnějšího) okraje listu pružnice, a to v místě korozních důlků (nerovností), vzniklých poškozením povrchu pružnice korozí, bez stop mechanické iniciace. V místě iniciace lomu navazovala oblast postupného šíření lomu, jež zahrnovala cca polovinu šířky listu pružnice, viz výše. Oblast statického lomu vznikla dolomením zbývající části hlavního listu pružnice, viz Obr. č. 4. K porušení celistvosti hlavního listu pružnice došlo únavovým mechanismem v důsledku cyklického namáhání jednostranným ohybem při nízkém až středně vysokém zatížení bez předchozí mechanické iniciace.

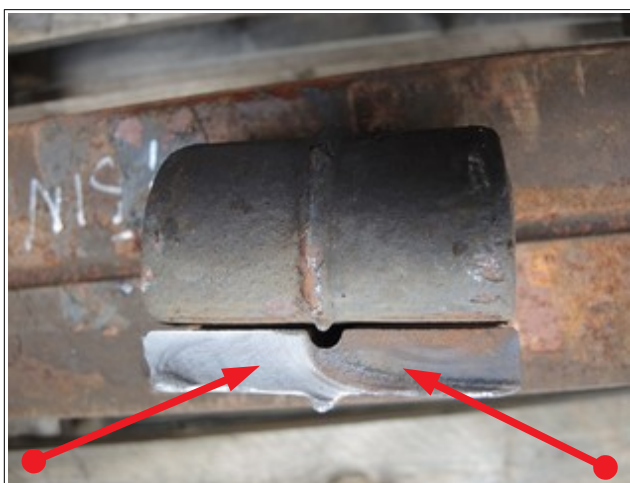
Obr. č. 5: Pohled na lomovou plochu hlavního listu pružnice.

Šetřením MU byl na podvozku „a“ TDV 84 54 6680 739-1 zjištěn zlomený hlavní list osmilisté trapézové pružnice typu 20 ČD, č. Oa 05/14 0071, levého kola 1. nápravy. Místo lomu se nacházelo ve směru jízdy vlaku na straně zadního závěsného oka hlavního listu pružnice, a to v celé šíři listu (kolmo k podélné ose listu), v místě začátku oblouku závěsného oka. Lomová plocha byla na vnější straně listu až za úroveň podélné drážky listu pružnice tvořena oblastí únavového lomu pokrytou viditelnou korozí, která za úrovní podélné drážky listu přecházela ve statický dolom s lesklým povrchem. Lomová plocha měla na povrchu pružnice charakter vlasové trhliny bez rozvětvení. Místo iniciace lomu se nacházelo v horní části listu na vnější straně hlavního listu ve vzdálenosti cca 10 mm od vnějšího okraje listu pružnice, a to v místě korozních důlků (nerovností) vzniklých poškozením povrchu pružnice korozí, bez stop mechanické iniciace, na začátku oblouku oka pružnice. Na místo iniciace lomu navazovala oblast postupného šíření lomu, jež zahrnovala cca polovinu šířky listu pružnice. Oblast statického lomu vznikla dolomením zbývající části hlavního listu pružnice. K porušení celistvosti hlavního listu pružnice došlo únavovým mechanismem v důsledku cyklického namáhání jednostranným ohybem při nízkém až středně vysokém zatížení bez předchozí mechanické iniciace.

Šetřením MU se nepodařilo zjistit časový údaj počátku vzniku předmětné trhliny. Je však evidentní, že trhlina vznikla poškozením povrchu pružnice korozí v době mezi provedením poslední nedestruktivní – defektoskopické kontroly hlavního listu pružnice dne 16. 5. 2014 [předcházející vykonání poslední technické kontroly TDV dne 29. 9. 2014 (s platností do 29. 9. 2018)] a jízdou vlaku Pn 56118 dne 15. 8. 2018.

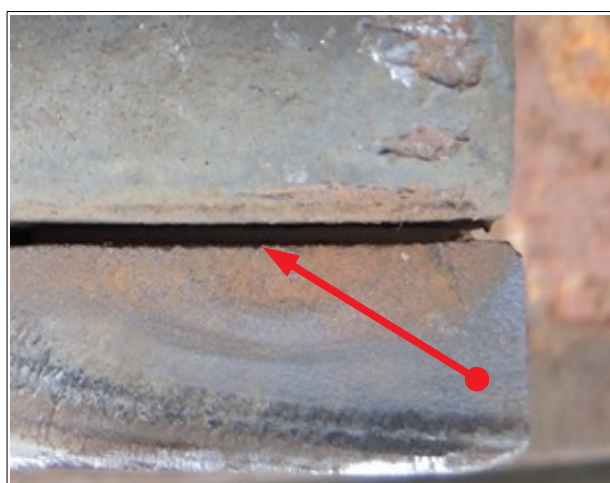
Obr. č. 6: Detail místa iniciace lomu hlavního listu pružnice.

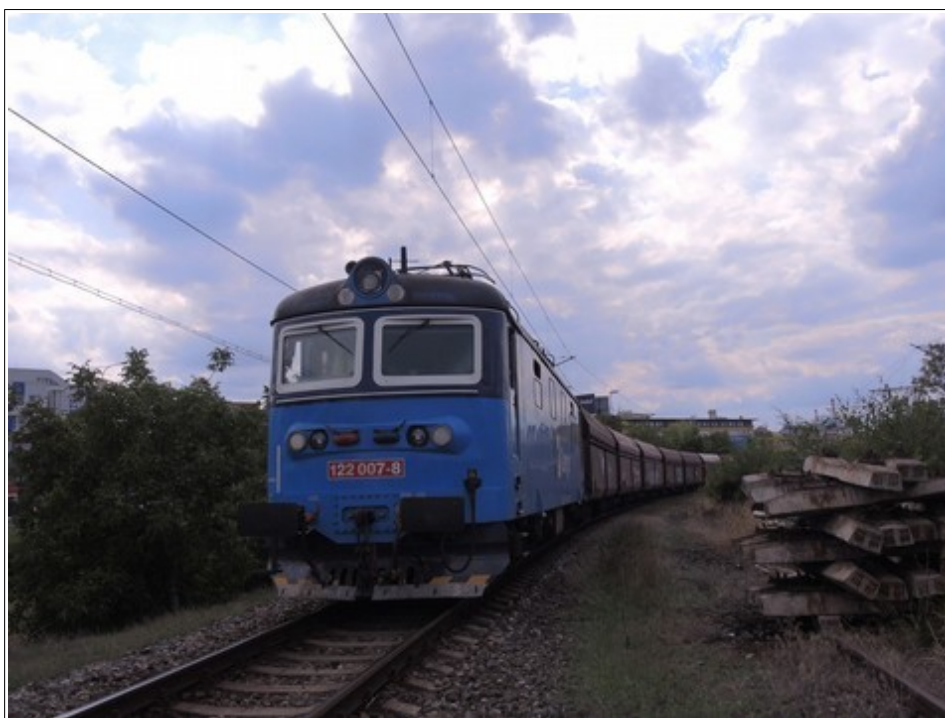
Obr. č. 7: Místo zastavení HDV vlaku Pn 56118 po vzniku MU na spojovací SK.

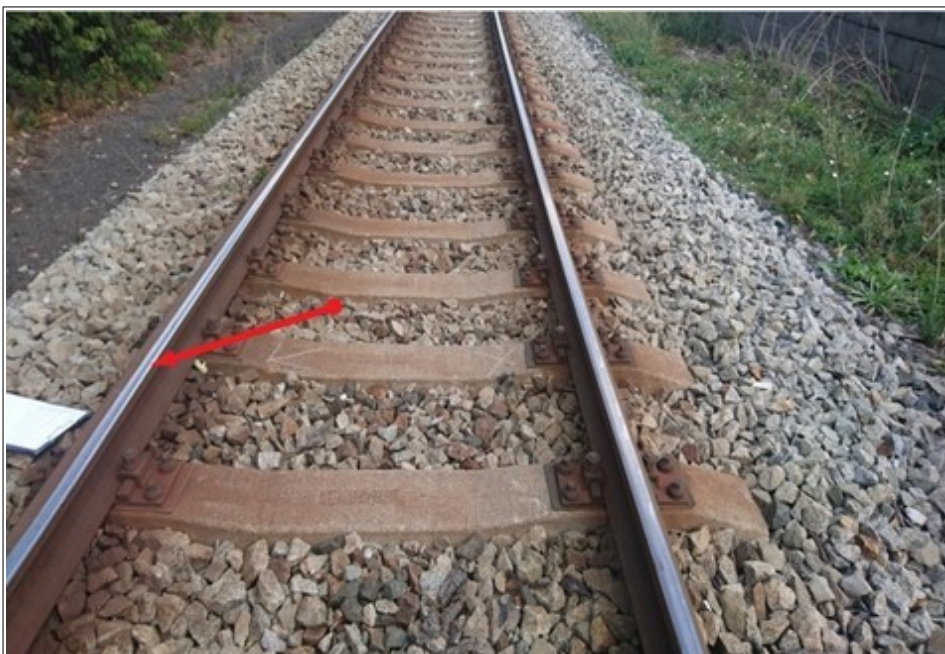
Obr. č. 8: První stopa po vykolejení – bod „0“, v km 1,992.

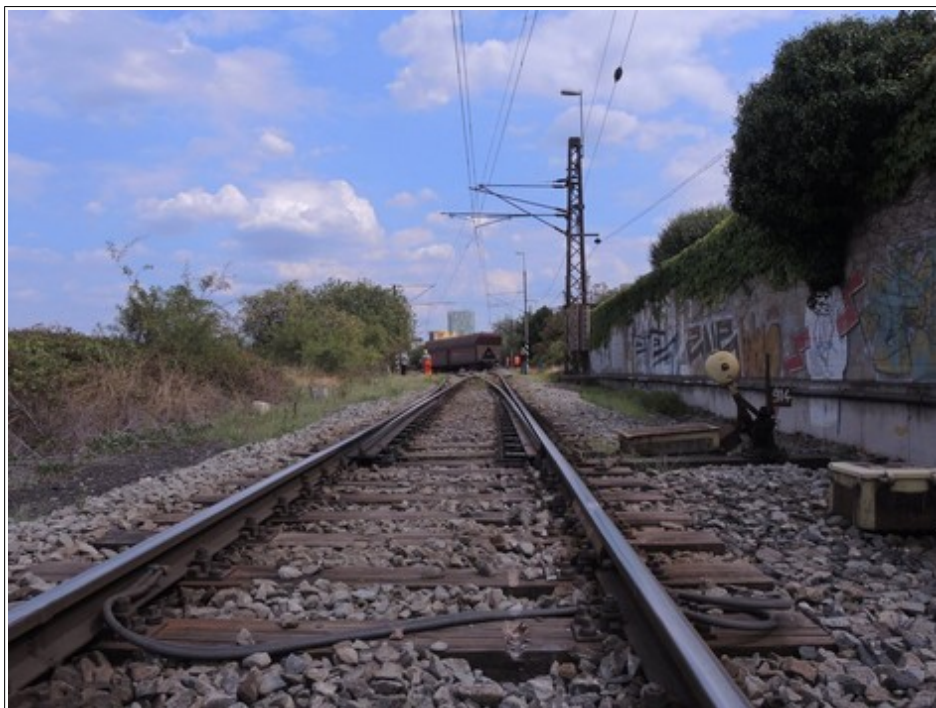
- ústředně stavěná výhybka č. 914 byla pod závěrem (elektrickým závěrem výměn) pro jízdu DV přímým směrem na/ze spojovací SK [výhybka byla následkem nehodového děje (vykolejenými TDV) poškozena – jazyky výhybky byly násilně přestaveny do mezipolohy];

Obr. č. 9: Pohled na výhybku č. 914 v průběhu nehodového děje násilně přestavenou do mezipolohy a v pozadí vykolejené návěstní TDV vlaku Pn 56118.

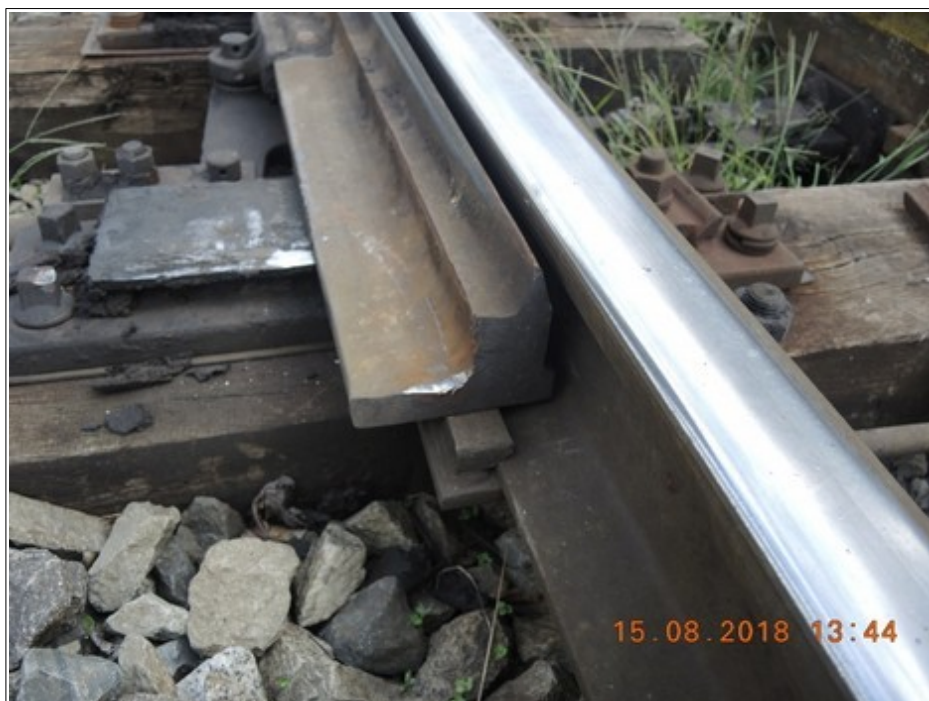
Obr. č. 10: Pohled na otlak na pravém ohnutém jazyku výhybky č. 914 žst. Praha-Vršovice s. n. způsobený vykolejeným pravým kolem 1. nápravy podvozku „a“ TDV 84 54 6680 739-1, řazeného jako 17. TDV za HDV.

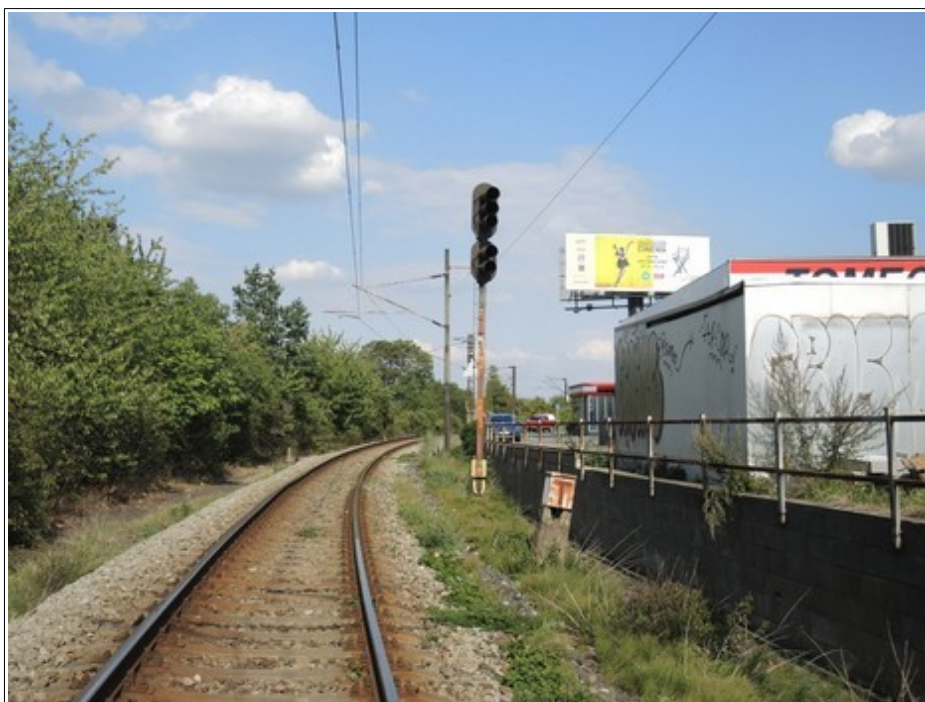
- ve zcela nezřetelném nátěru stožáru vjezdového návěstidla KS žst. Praha-Vršovice s. n., který byl napaden a poškozen silnou korozí, viz bod 2.1.2 a 4.4.1 této ZZ.

- nátěr stožáru vjezdového návěstidla KS žst. Praha-Vršovice s. n. (situovaného v km 2,015 vpravo přímo u TK Praha-Krč a Praha-Vršovice s. n.) nebyl následkem silné koroze stožáru návěstidla zřetelný a neodpovídal stanovenému stavu;

Obr. č. 11: Pohled na vjezdové návěstidlo KS žst. Praha-Vršovice s. n. s nátěrem stožáru poškozeným korozí.

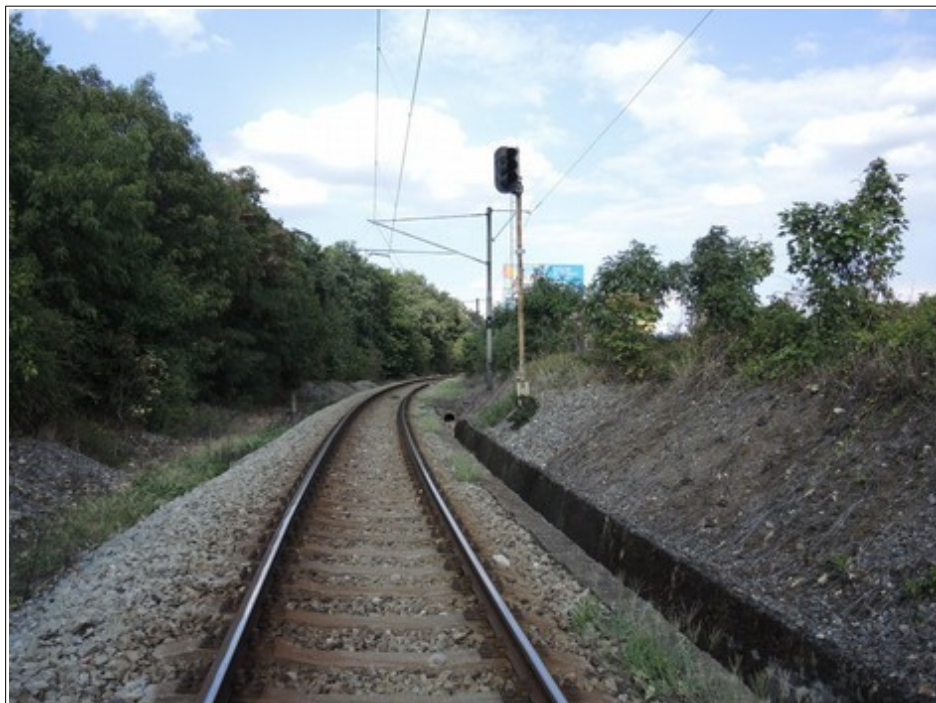
- vykolejenými TDV byla poškozena napájecí skříňka kolejového obvodu KO2391, která trvale indikovala obsazení daného KO spojovací SK;
- **viditelnost návěstí vjezdového návěstidla KS žst. Praha-Vršovice s. n. byla ze vzdálenosti 72 m.** Viditelnost návěstí návěstidla byla negativně ovlivněna vzrostlou náletovou vegetací (křovím) rostoucí ve směru jízdy vlaku Pn 56118 vpravo TK Praha-Vršovice s. n. – Praha-Krč, a to v prostoru mezi opakovací předvěstí OPřKS a vjezdovým návěstidlem KS;

Obr. č. 12: Pohled na návěstidlo OPřKS žst. Praha-Vršovice s. n., za kterým je patrna vpravo TK rostoucí náletová vegetace (keře) negativně ovlivňující viditelnost vjezdového návěstidla KS a jeho návěstí.
