The Rail Safety Inspection Office

## **Zpráva o výsledcích šetření příčin a okolností vzniku mimořádné události**

### **Investigation Report of Railway Accident**

Tow of shunter between rolling stocks of shunting operation and consequently  
collision of this towed shunter with the same shunting operation at siding  
DKV, Olomouc, PP Vsetín

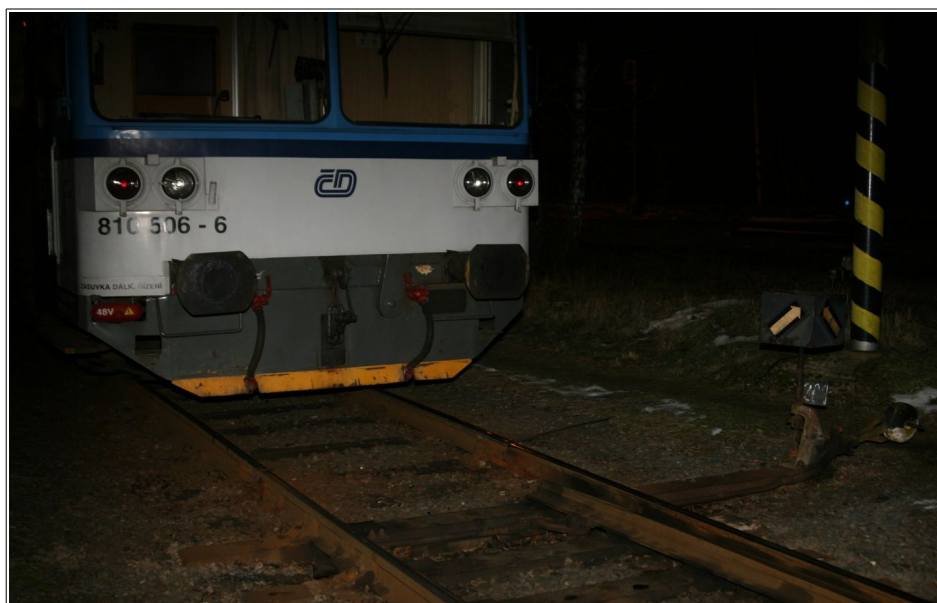
**Obr. č. 1:** HDV 810.506-6 v konečném postavení po MU na VK č. 17b, v km 37,631, na dráze-vlečce „Vlečka DKV Olomouc, PP Vsetín“.

- na VK č. 17b dráhy-vlečky, posunový díl, stojící v konečném postavení po MU, přičemž v km 37,607 se nacházelo zadní čelo TDV 93-29 083-5 a v km 37,631 přední čelo HDV 810.506-6. DV posunového dílu v konečném postavení po MU:

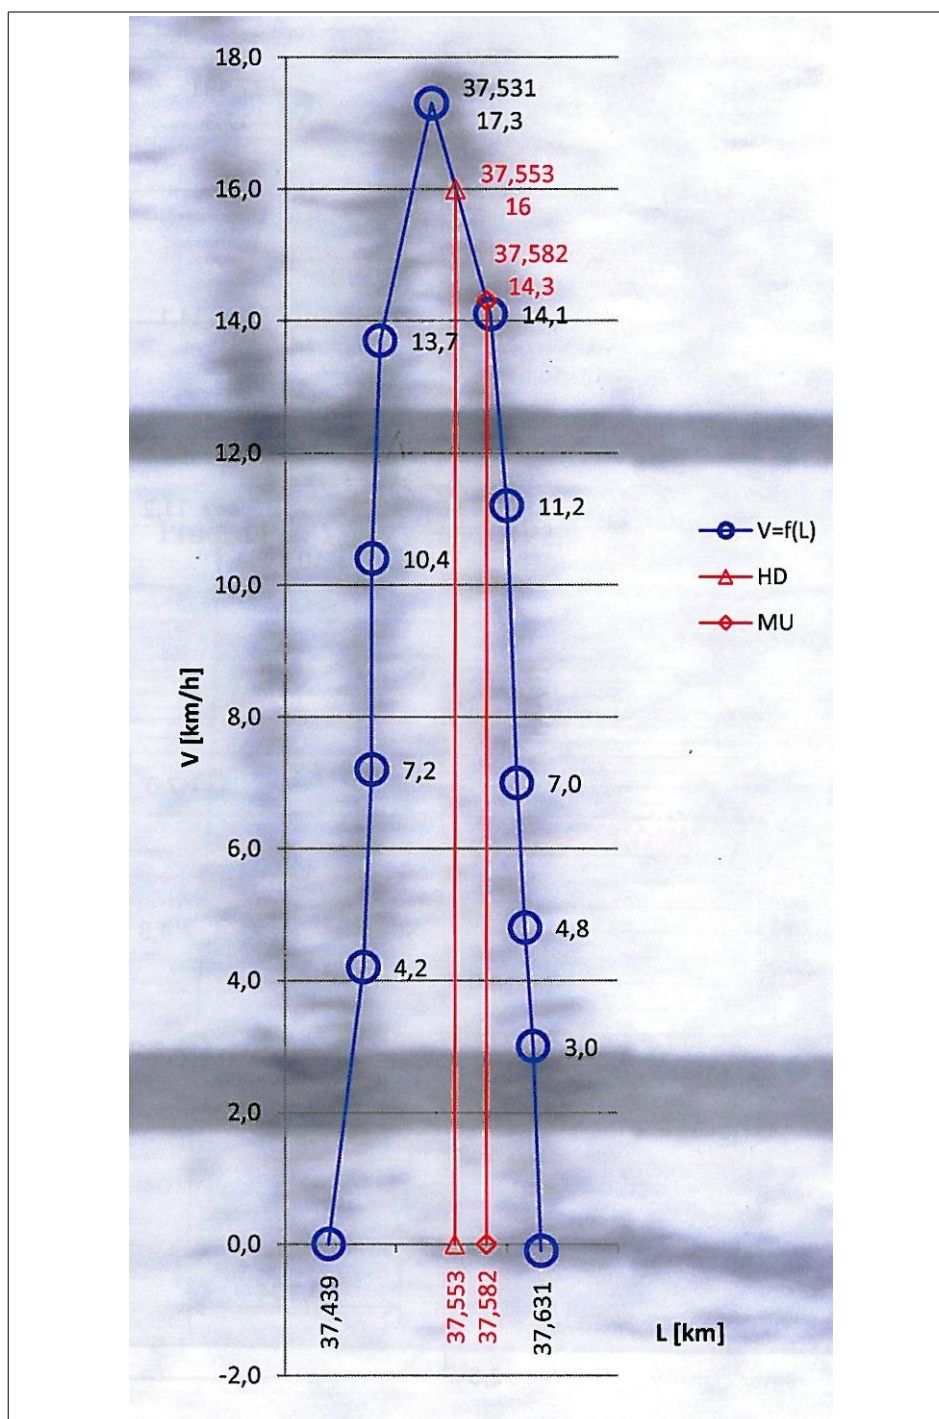
- při jízdě posunového dílu ze SK č. 15a na VK č. 17b dráhy-vlečky, od km 37,553, tj. místa styku vzájemného zaústění dráhy celostátní v žst. Vsetín a dráhy-vlečky „Vlečka DKV Olomouc, PP Vsetín“, byla překročena nejvyšší dovolená rychlost, stanovená provozovatelem dráhy-vlečky na 5 km·h<sup>-1</sup>, o 11 km·h<sup>-1</sup> (tj. o 220 %) a v místě střetu TDV s vedoucím posunu o 9,3 km·h<sup>-1</sup> (tj. o 186 %);
- mechanické registrační zařízení pro automatické zaznamenávání dat typu E 611/VIII, č. 76107, umístěné na HDV 810.506-6, zaregistrovalo celkovou ujetou dráhu 104 m. HDV ve skutečnosti ujelo z místa rozjezdu na SK č. 15a, km 37,439 (km poloha izolovaného styku) celostátní dráhy v žst. Vsetín po zastavení na VK č. 17b, km 37,631 dráhy-vlečky, vzdálenost 192 m. Vzhledem k příčinám a okolnostem vzniku MU nelze uvedené zjištění posuzovat v příčinné souvislosti s jejím vznikem.

**Obr. č. 4:** Rychlost jízdy posunového dílu ze SK č. 15a dráhy celostátní v žst. Vsetín na VK č. 17b dráhy-vlečky, zaznamenaná mechanickým registračním rychloměrem HDV 810.506-6. Graf po provedeném lineárním přepočtu dokládá:

- nejvyšší dosaženou rychlost posunového dílu v km 37,531;
- rychlost na styku vzájemně zaústěných drah v km 37,553;
- rychlost při střetu TDV s vedoucím posunu v km 37,582.

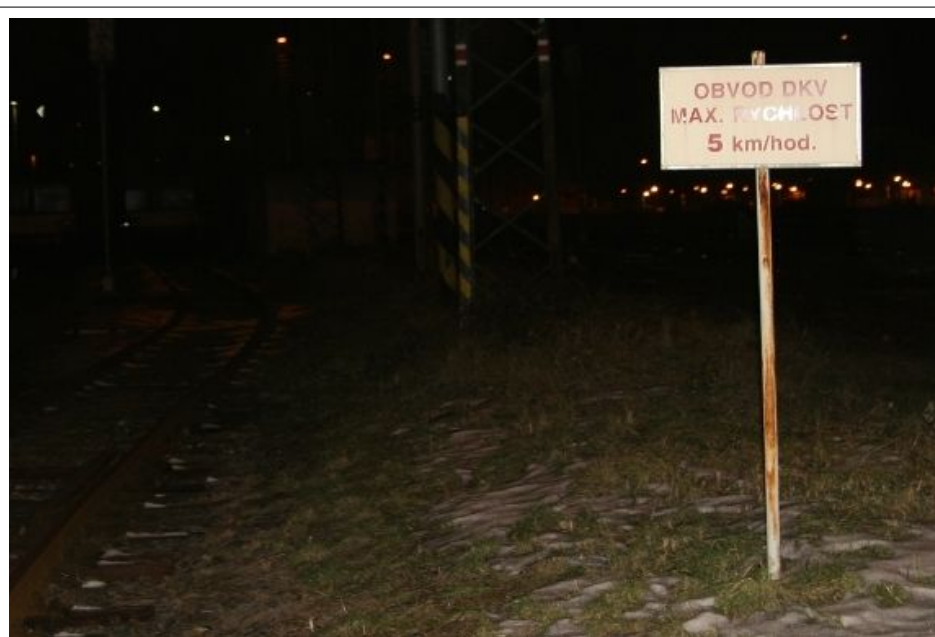
Dispoziční výpravčí postavil jízdní (posunovou) cestu na VK č. 17b dráhy-vlečky a udělil souhlas k posunu návěstí „Posun dovolen“ návěstěnou seřaďovacím návěstidlem Se7. Na tento pokyn uvedl v 18.33 h strojvedoucí posunový díl na SK č. 15a nedovoleně do pohybu, aniž by od vedoucího posunu dostal informaci, že pro danou posunovou cestu byl dispozičním výpravčím žst. Vsetín dán souhlas k posunu. V té chvíli se vedoucí posunu stále nedovoleně nacházel mezi DV posunového dílu v prostoru mezi narážecím ústrojím, vlevo ve směru jízdy posunového dílu od táhlového ústrojí, kde zahájil odvěšování TDV od HDV. Na vzniklou situaci vedoucí posunu reagoval zachycením (zavěšením) se na stále svěšené táhlové ústrojí DV. Rozjezdem byla dosažena rychlost 17,3 km·h<sup>-1</sup>, přičemž do km 37,553 (styk vzájemně zaústěných drah) byla provozovatelem dráhy celostátní stanovena nejvyšší dovolená rychlost na 40 km·h<sup>-1</sup>.

**Obr. č. 5:** Informativní tabule umístěná v místě styku vzájemně zaústěných drah (na tzv. „Hranici depa“), upozorňující na nejvyšší dovolenou rychlost na dráze-vlečce „Vlečka DKV Olomouc, PP Vsetín“.

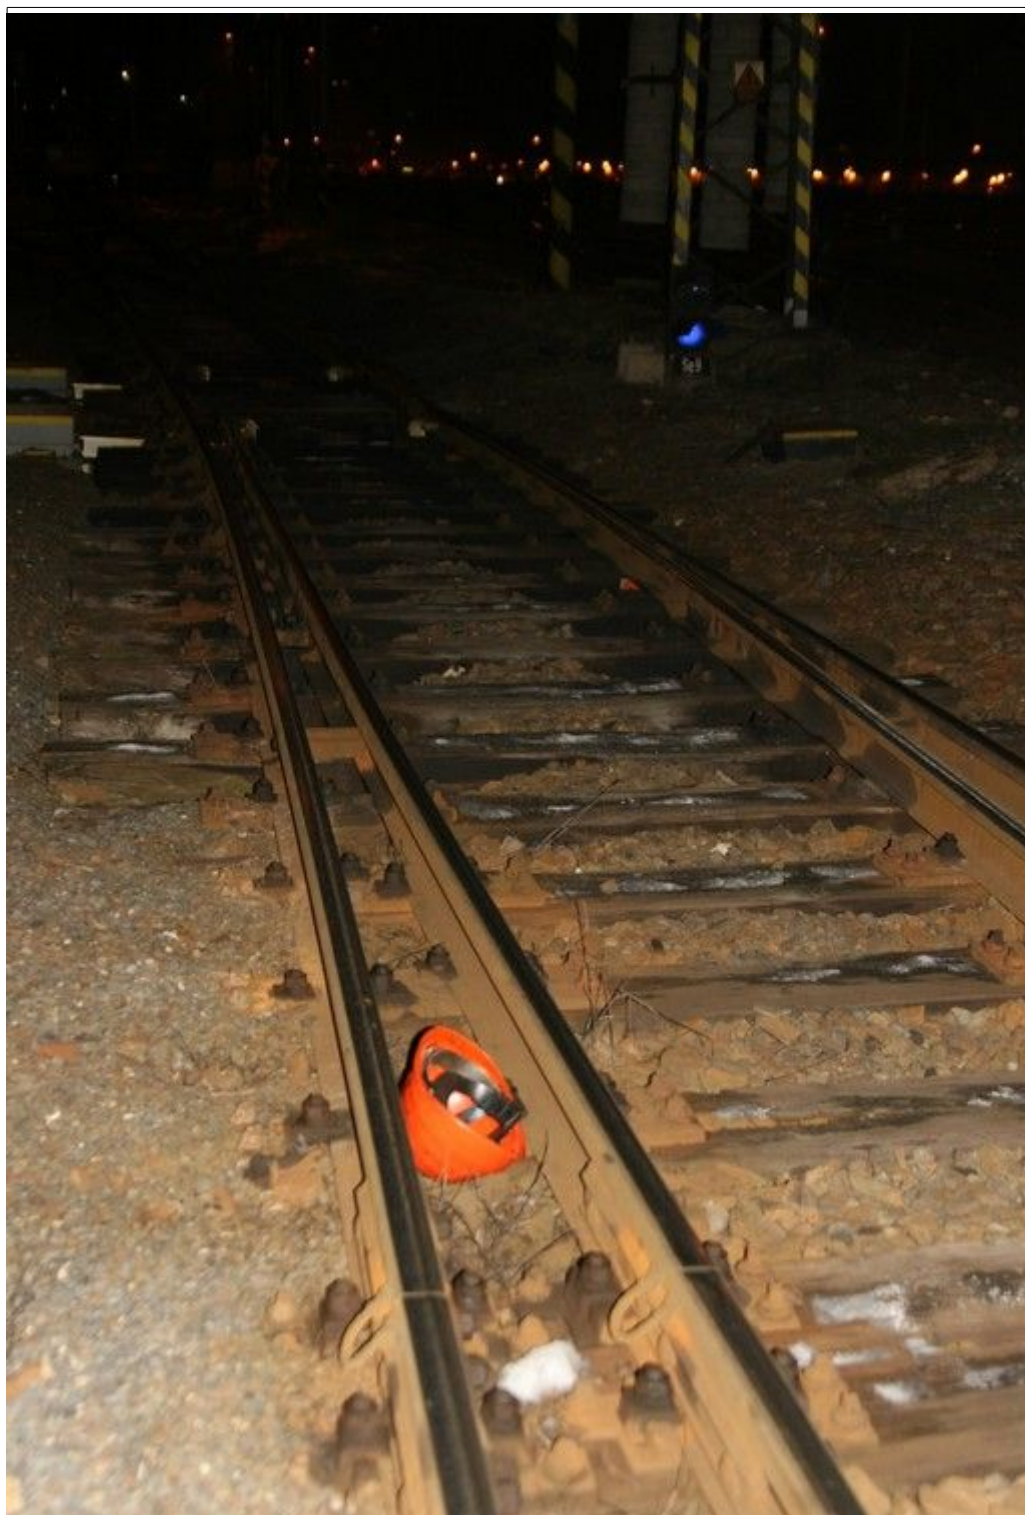
- ve výhybce č. 16 dráhy celostátní v žst. Vsetín, v km 37,481, nález OOPP – přílby, jež vedoucímu posunu spadla z hlavy po uvedení posunového dílu do pohybu, kdy se vedoucí posunu zachytil (zavěsil) na svěšené táhlové ústrojí DV;

**Obr. č. 6:** OOPP – přilba vedoucího posunu, nalezená při ohledání MU ve výhybce č. 16 dráhy celostátní v žst. Vsetín, v km 37,481.

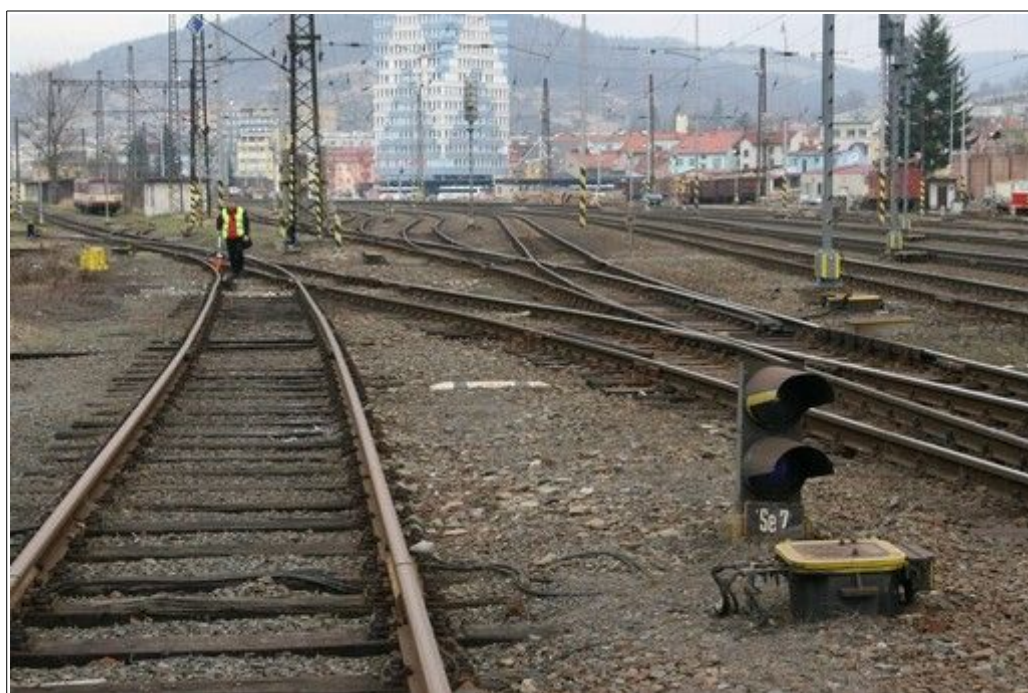
Dispoziční výpravčí postavil jízdní (posunovou) cestu na VK č. 17b dráhy-vlečky a udělil souhlas k posunu návěstí „Posun dovolen“ návěstěnou seřadovacím návěstidlem Se7. Na tento pokyn uvedl strojvedoucí posunový díl na SK č. 15a nedovoleně do pohybu, aniž by od vedoucího posunu dostal informaci, že pro danou posunovou cestu byl dispozičním výpravčím žst. Vsetín dán souhlas k posunu. V té chvíli se vedoucí posunu stále nedovoleně nacházel mezi DV posunového dílu v prostoru mezi narážecím ústrojím, vlevo ve směru jízdy posunového dílu od táhlového ústrojí, kde zahájil odvěšení TDV od HDV. Na vzniklou situaci vedoucí posunu reagoval zachycením (zavěšením) se na stále svěšené táhlové ústrojí DV. Dynamikou pohybu jedoucího posunového dílu se však na svěšeném táhlovém ústrojí neudržel a na VK č. 17b dráhy-vlečky, v km 37,582, spadl mezi její kolejnicové pásy. Při pádu vedoucího posunu na záda došlo ke střetu s TDV, které mu pravým kolem první nápravy ve směru jízdy posunového dílu amputovalo v oblasti nad kotníkem levou dolní končetinu. Tažený posunový díl strojvedoucí zastavil v km 37,631 VK č. 17b, tzn. před výhybkou č. 201 dráhy-vlečky. Tato výhybka nebyla pro zamýšlený posun na VK č. 15 dráhy-vlečky přestavena v požadovaném směru, a proto po zastavení DV se strojvedoucí vedoucího posunu, který byl v souladu s technologickými postupy provozovatele dráhy-vlečky (PŘ PP Vsetín) zaměstnancem řídícím posun, prostřednictvím RDST dotázal, jakým způsobem bude další posun organizován. Z důvodu vzniku MU zůstala jeho otázka bez odpovědi. Protože byla verbální komunikace přerušena, strojvedoucí z HDV vystoupil a šel zjistit důvodu nastalé situace. Pochůzkou a pohledem mezi VK č. 17b a 15b objevil vedoucího posunu, který mu sdělil, že při jízdě posunového dílu utrpěl těžkou újmu na zdraví.

**Obr. č. 8:** Seřadovací návěstidlo Se7 dráhy celostátní v žst. Vsetín a celkový pohled na kolejiště žst. Vsetín a VK č. 15b a 17b dráhy-vlečky „DKV Olomouc, PP Vsetín“.
