**Drážní inspekce**  
The Rail Safety Inspection Office

### **Investigation Report of Railway Accident**

Derailment of freight train No. Vn 52061 between Vyškov na Moravě and  
Ivanovice na Hané stations  
(Nezamyslice – Brno hlavní nádraží main line)

Č. j.: 6-1657/2011/DI

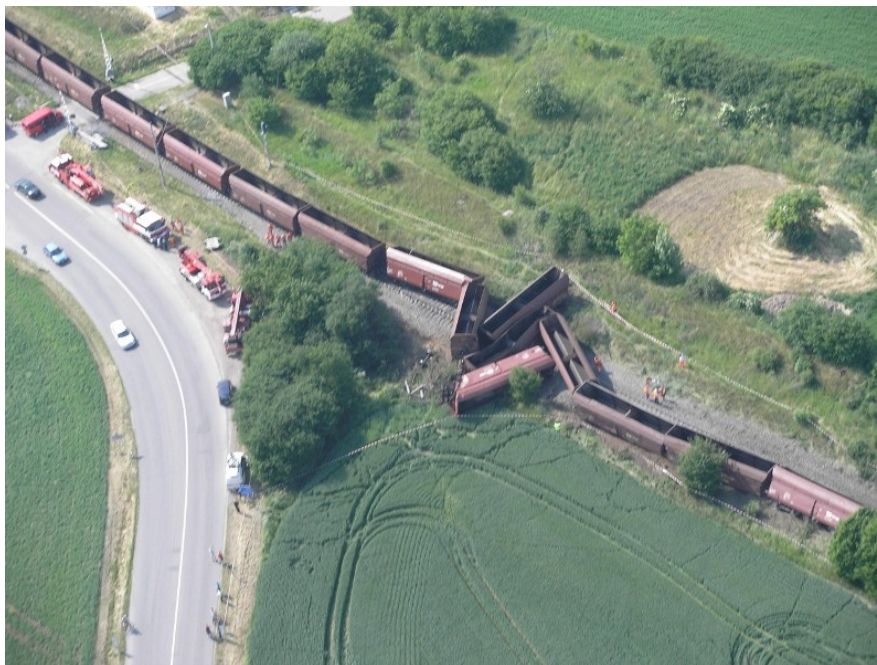
*Accident site (foto Policie ČR)*

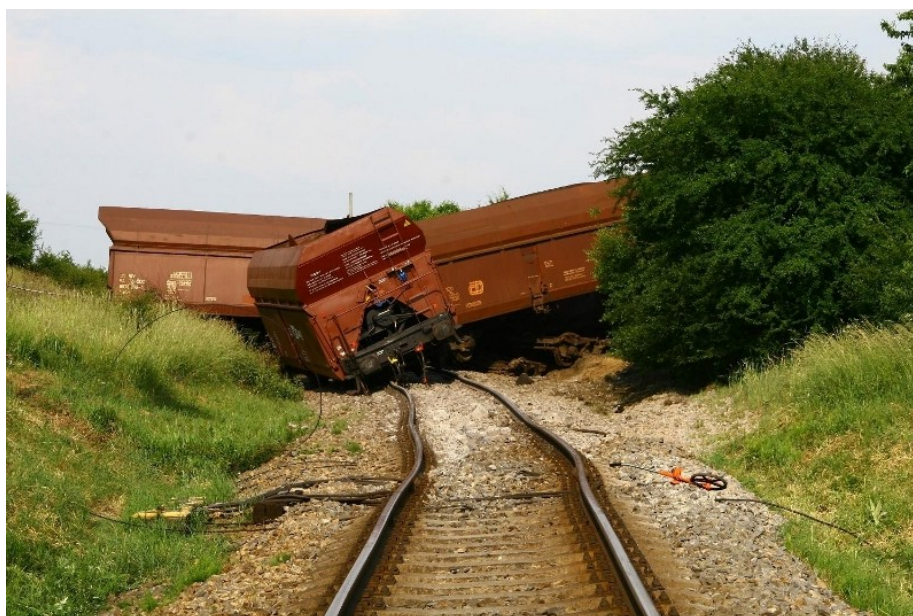
*Foto 1: Pohled na místo MU ve směru jízdy vlaku Vn 52061.*

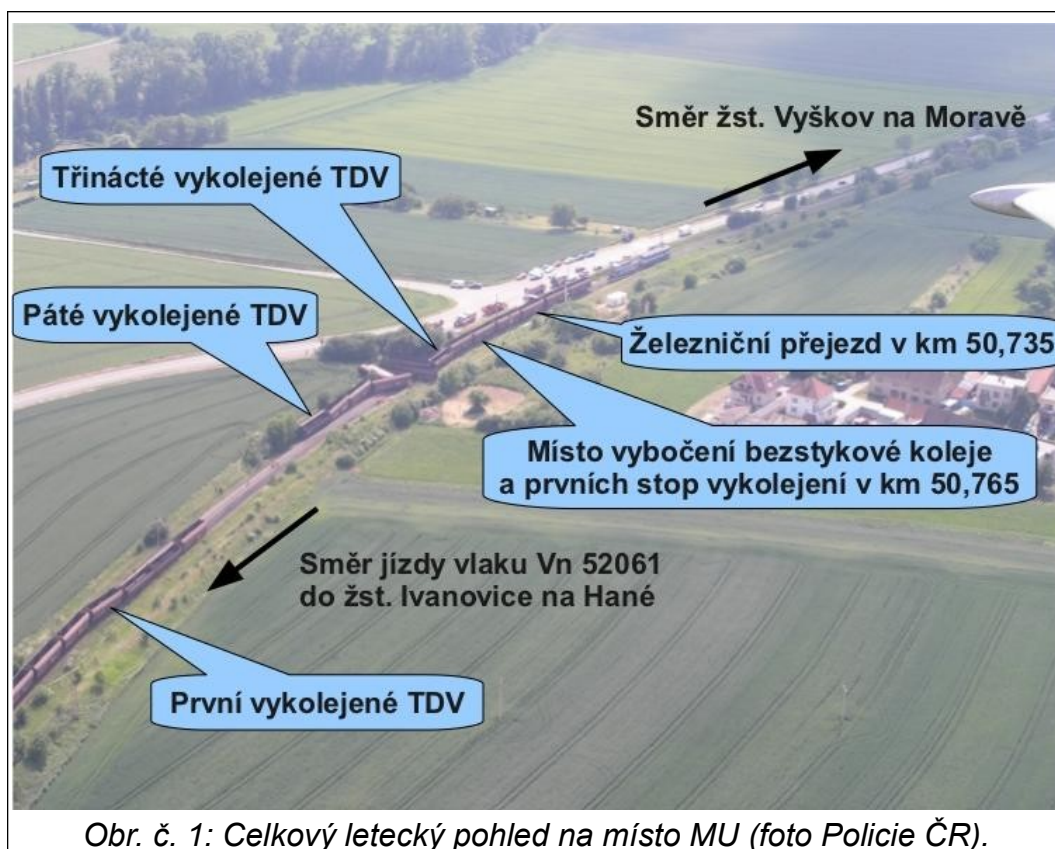
Při MU došlo k poškození TV – uražení dvou kusů trakčních podpěr (č. 77 a č. 78) a zdemolování jejich základů. Na těchto podpěrách došlo ke zničení ramen, bočních držáků, izolátorů a ukolejnění. V délce 130 m bylo poškozeno TV (nosné lano, trolejový drát, 25 laniček a 50 svorek). U trakční podpěry č. 84 došlo k rozbití 9 betonových závaží.

Obr. č. 1: Celkový letecký pohled na místo MU (foto Policie ČR).

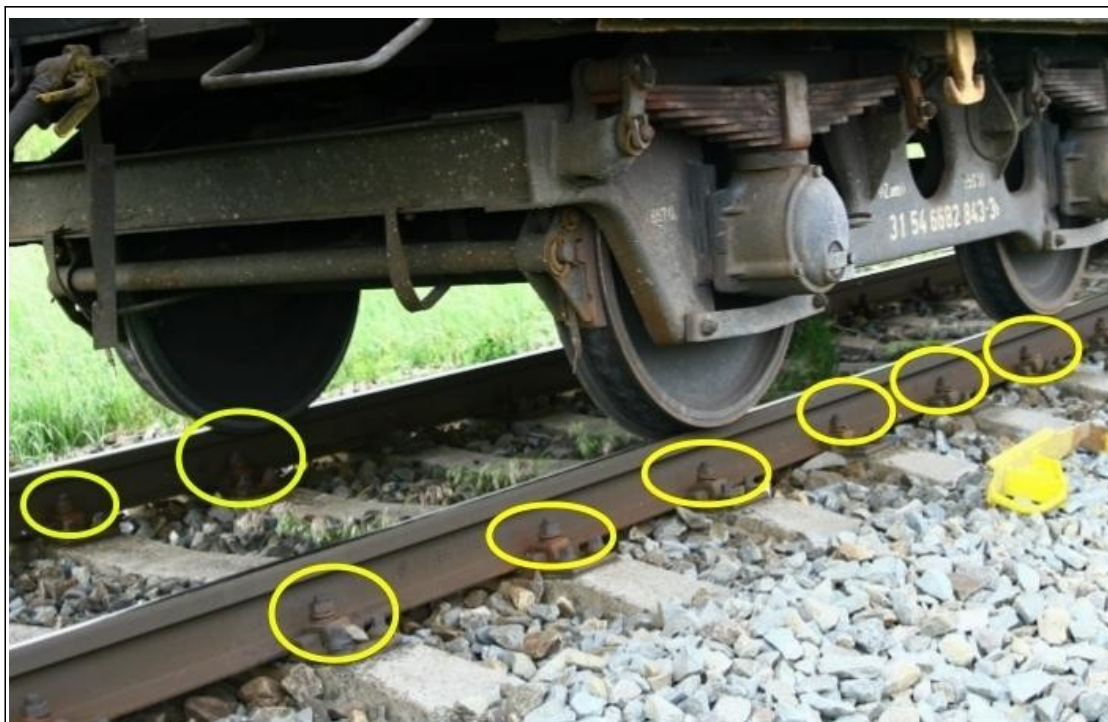
Stav upevnění kolejnic za místem MU ve směru jízdy vlaku Vn 52061 byl zdokumentován fotograficky a byl pořízen videozáznam. I zde bylo až do km 51,150 zjištěno velké množství volných upevňovacích.

- stav upevnění kolejnic do upínacího systému v kontrolovaném úseku trati byl i dne 13. 9. 2011 velmi špatný. Na řadě míst chyběly podložky pod patou kolejnice nebo byly ve stavu, kdy nemohly plnit svou funkci díky vysokému stupni opotřebení. Odhad jejich stáří podle zkušeností s jinými úseky je více než 10 let;
- opakované dynamické zatěžování upínacího systému vede ke snížení upínací síly, umožnění mikroposuvů kolejnice vůči podkladnici, a tím k poškozování pryžových podložek. Absence podložek, respektive výrazné snížení jejich tloušťky opotřebením pak způsobuje další pokles osově síly svěrkového šroubu a tedy snížení přitlačné síly upevnění kolejnice až případně její úplné uvolnění;

- v některých případech upevňovací matice či celý šroub zcela chyběly. V okolí MU nebylo při opravě po MU provedeno dotažení matic správně či vůbec;
- v kontrolovaném úseku bylo 55,5 % pryžových podložek pod patou kolejnice buď zcela chybějících, posunutých nebo zjevně poškozených;

*Obr. č. 2: ukázka uvolněných upevňovadel v okolí místa MU.*

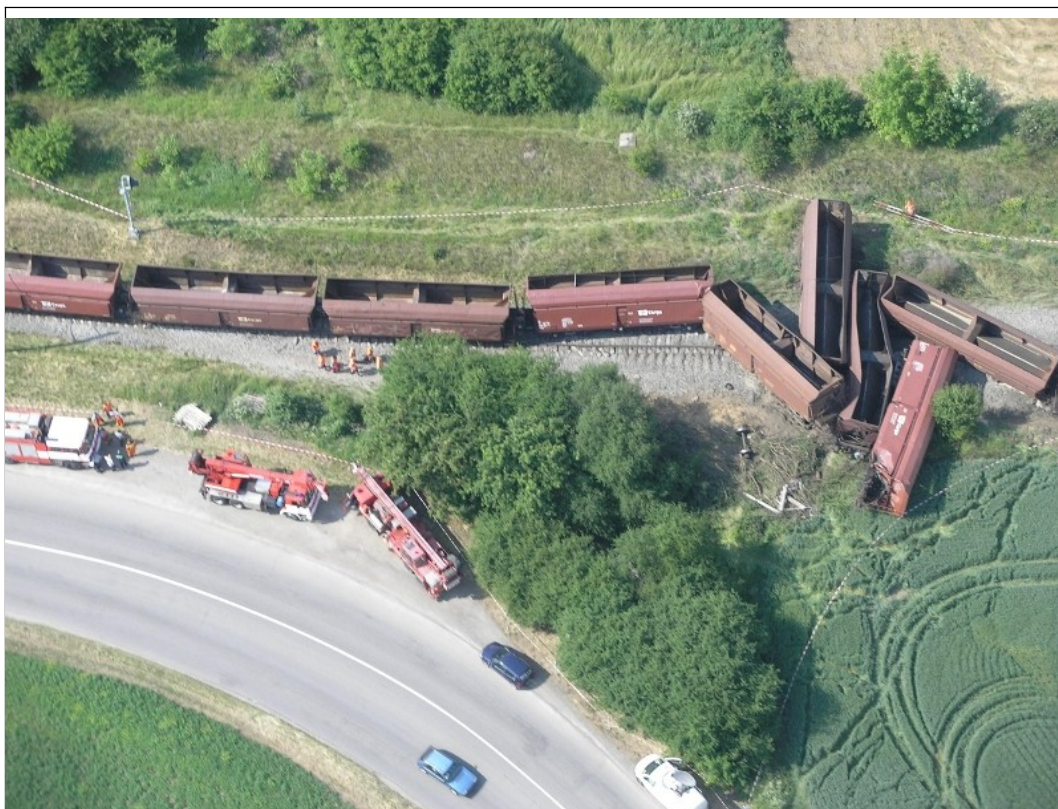
V srpnu 2010 proběhla v úseku trati Vyškov na Moravě – Ivanovice na Hané oprava povrchu železničního přejezdu v km 50,735, který se nachází 30 m od místa vzniku MU. Při této opravě došlo mimo jiné k výměně pryžových podložek pod patou kolejnice a také upevňovadel za novější a po stránce drážebnosti kvalitní typ svěrek ŽS 4 v prostoru přejezdu a jeho nejbližším okolí. Výměnou a dotažením těchto upevňovadel v úseku dlouhém asi 30 m bylo vytvořeno pevné místo v BK s narušenou stabilitou a rámovou tuhostí.

Obr. č. 3: situace v místě vzniku MU (foto Policie ČR).

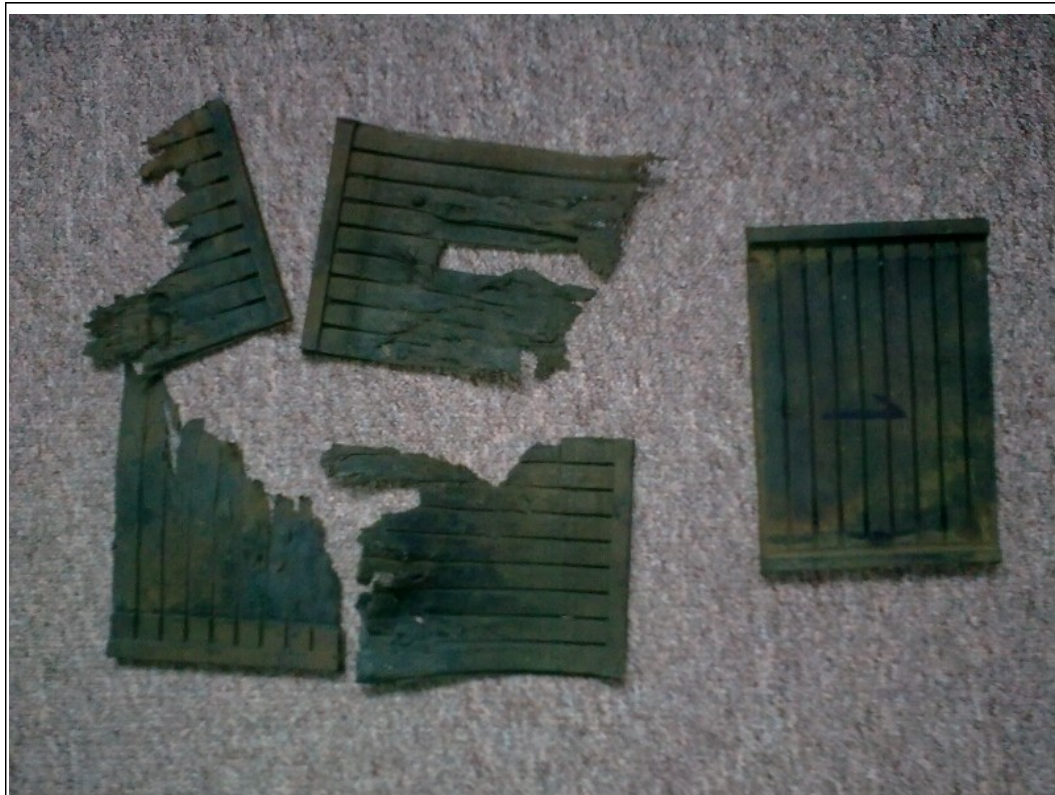
- materiál, ze kterého jsou zhotoveny kontrolované pryžové podložky S 49, není vhodný pro dynamické namáhání, jak je zřejmé ze srovnání dynamické a statické charakteristiky. To přispívá jak k malému útlumu dynamických sil, tak k rychlejší degradaci vlastní podložky, ztrátě předpětí svěrkových šroubů a následnému povolování celého uzlu upevnění;

- mechanismus poškození podložky pod patou kolejnice lze specifikovat takto: při postupném povolování matic svěrkových šroubů vlivem vibrací a teplotních rozdílů, ke kterým v trati dochází, a jejich včasnému nedotažení v rámci pravidelné údržby dojde k tomu, že se odlehčená pata kolejnice začne horizontálně posouvat vlivem působení vodorovné složky šikmé zatěžující síly a podélně vlivem podélného posuvu kolejnice. Tento mikroposuv se opakuje při každém průjezdu kola a přitom dochází k otěru podložky. Takto zatěžovaná podložka degraduje daleko rychleji, než kdyby byla řádně přitažena upevňovacími. Další okolností snižující životnost podložek je jejich umístění v oblouku tratě, kdy je vlivem odstředivých sil více zatížen vnější kolejnicový pás oblouku. To potvrzuje i zjištění z kontrolovaného úseku, kde se závady na podložkách vyskytují v mnohem vyšší míře právě na vnějším kolejnicovém pásu oblouku;

Obr. č. 4: pryžové podložky pod patu kolejnice, vlevo 4 ks z místa MU, vpravo zánovní kus.

- It is recommended to determine the maximum lifetime of rubber pad inserted under the flange of a rail because of their verifiable degradation due to the traffic

- It is recommended to define maximum wear and tear of rubber pad inserted under the flange of a rail and maximum acceptable amount of fully worn out pads per certain distance of a track; if this amount is exceeded than all rubber pads must be replaced or other safety measures taken

- 1) stanovit maximální dobu životnosti pryžových podložek pod patou kolejnice z důvodu jejich prokazatelné degradace vlivem provozu a klimatických podmínek;

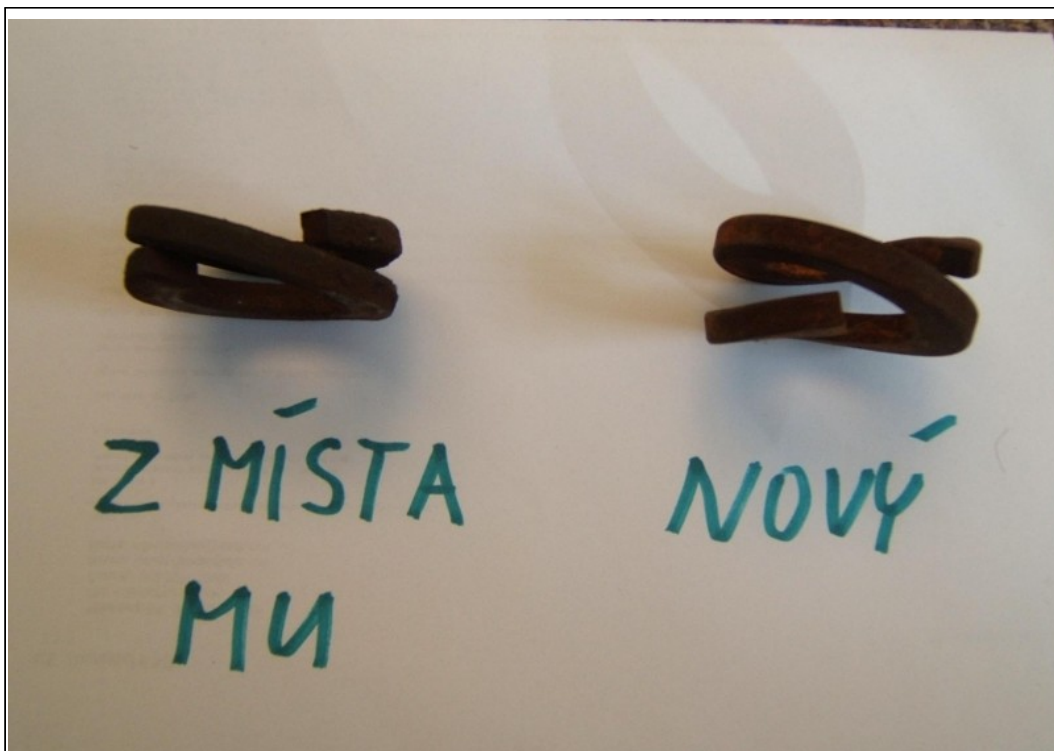
Obr. č. 5: porovnání stavu pružných dvojitých kroužků z místa MU a nového kusu.

- It is recommended to determine the maximum lifetime or wear and tear of double spiral rings if their location is in rail fastening system
- It is recommended to check technical condition of rubber pads inserted under the flange of a rail of all long welded rails older than 10 years before hot weather in 2012 comes

- It is recommended to check technical condition and flexibility of double spiral rings of all long welded rails older than 10 years before hot weather in 2012 comes

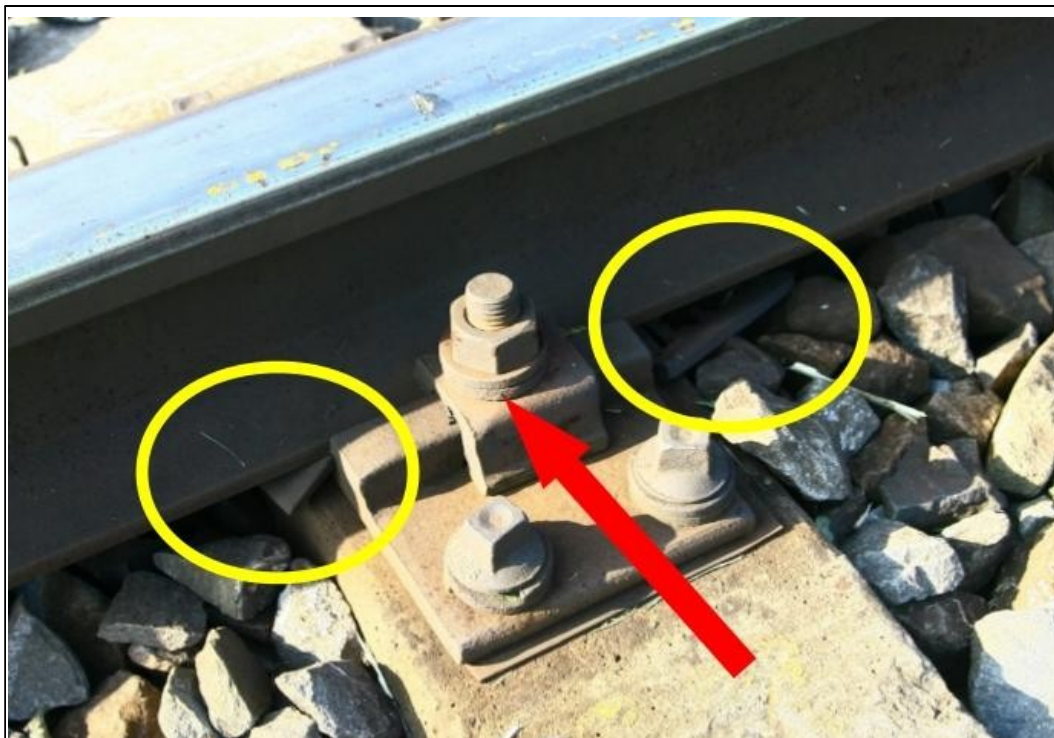
*Poznámka – Závít svěrkového šroubu musí být před montáží ošetřen předepsaným mazacím prostředkem.“;*

- dynamický účinek rázové síly je u upínacího systému s vydrolenou pryžovou podložkou a nedotaženými maticemi o 22,5 % vyšší, než u systému s podložkou v jakémkoliv technickém stavu, tedy i potřhanou. Tento jev vede k vyššímu zatěžování pražců a přispívá k jejich možnému lomu a k celkové degradaci svršku, což vede následně k narušení GPK;

Obr. č. 6: ukázka stavu upevnění po jeho dotažení – nevyměněná vadná pryžová podložka pod patou kolejnice, příliš stlačený pružný dvojitý kroužek, nenamazaný šroub.
