The Rail Safety Inspection Office

Accident and incident investigation report

Derailment of the regional passenger train No. 15048 at Vysoké Mýto
operational control point

č. j.: 6-2441/2019/DI

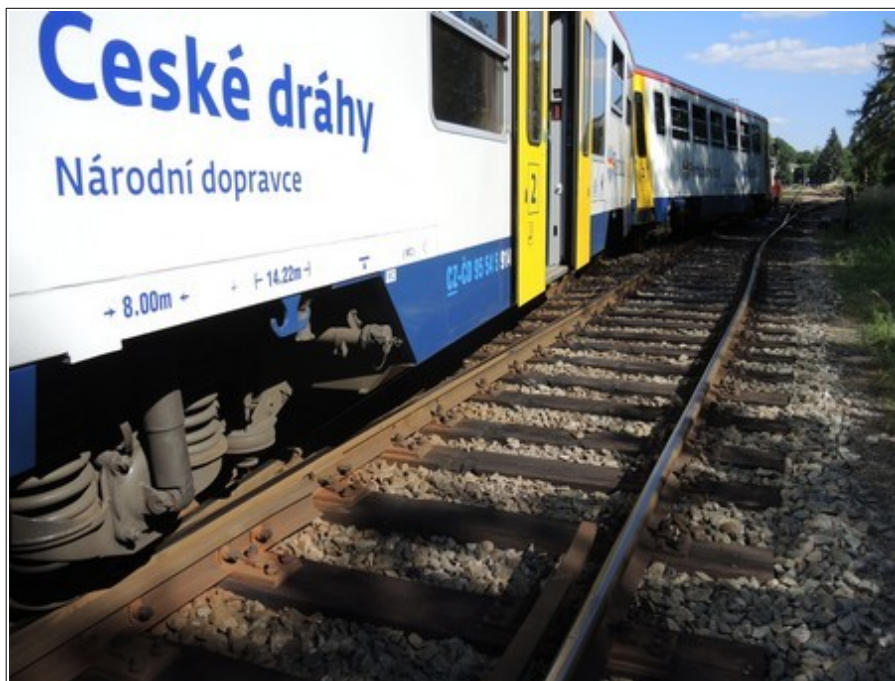
Obr. č. 1: Pohled na soupravu vlaku Os 15048 a zdeformovanou SK č. 1 po vzniku MU
Zdroj: DI

- při MU vykolejilo HDV vlaku Os 15048. Místo vykolejení – bod „0“ byl zjištěn ve výhybce č. 1, v km 7,494⁵, kde sjelo levé kolo 1. nápravy HDV vpravo z hlavy levé ohnuté opornice, a to ve vzdálenosti 5,5 m za ZV, přičemž dále pokračovalo po železničním svršku mezi kolejnicovými pásy směrem na kolejovou spojku výhybek č. 1 a 4ab a na SK č. 3. Posléze překonalo pravý kolejnicový pás do prostoru mezi pravý kolejnicový pás pravé ohnuté opornice křížovatkové výhybky č. 4ab a levou přímou opornici výhybky č. 3. Pravé kolo 1. nápravy vykolejilo – sjelo vlevo z pravé přímé opornice výhybky č. 1 v km 7,498, tj. 9 m za ZV a 3,5 m za bodem „0“, a po železničním svršku pokračovalo mezi kolejnicovými pásy směrem na výhybku č. 3 a na SK č. 1.

Následkem vykolejení levého kola 1. nápravy HDV a jeho kontaktu s levou stranou levého přímého jazyka výhybky č. 1 byla výhybka doražena (přestavena) do přednostní polohy pro jízdu DV vedlejším směrem na SK č. 3, což umožnilo ostatním dvojkolím vlaku Os 15048 pojíždět výhybku v přednostní poloze proti hrotu vedlejším směrem doleva. Proto 2. náprava HDV jela přes výhybku č. 1 směrem ke křížovatkové výhybce č. 4ab a SK č. 3. Následným nehodovým dějem byla 2. náprava HDV na kolejové spojnici mezi výhybkami č. 1 a 4ab, a to v km 7,520, tj. 31 m za ZV a 25,5 m za bodem „0“, stržena vpravo – levé kolo mezi kolejnicové

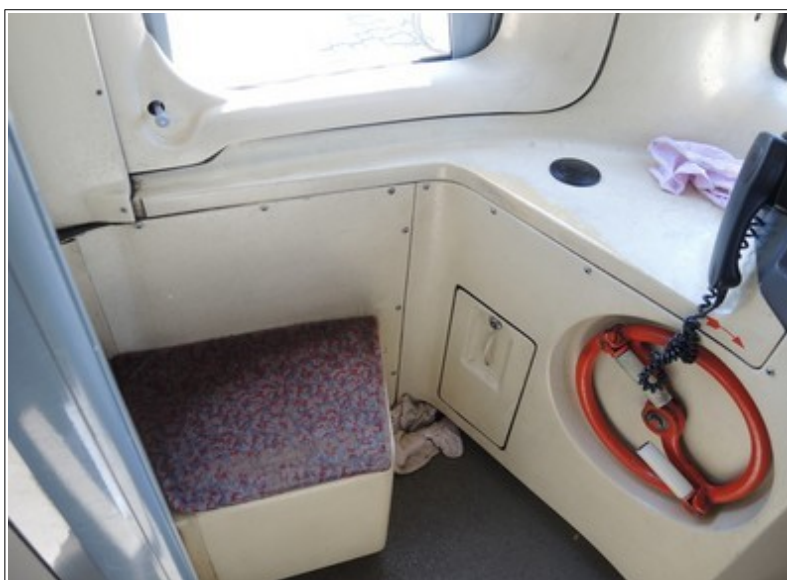
Ohledáním místa MU bylo DI mj. zjištěno (veškeré popisné údaje jsou uváděny ve směru jízdy vlaku Os 15048):

brzdy typu AK6, ovládaná strhávadlem (povytažením ovládacího knoflíku) byla v souladu s technickou dokumentací DV situována na pravé straně ovládacího pultu, tzn. v místě neumožňujícím její obsluhu osobou sedící na nouzovém sedadle. **Obsluze záklopky záchranné brzdy touto osobou překáželo sedadlo strojvedoucího i s osobou řídící DV, a to bez ohledu, zda při řízení DV sedí na sedadle strojvedoucího nebo stojí za ovládacím pultem, a nemožnost průchodu mezi opěradlem sedadla strojvedoucího a příčkou oddělující kabinu strojvedoucího od nástupního prostoru.** Pro druhou osobu nacházející se za jízdy v kabině strojvedoucího, tzn. také pro strojvedoucího vlaku Os 15048 s platnou licenci a osvědčením strojvedoucího, který dozíral na strojvedoucího v přípravě, jenž absolvoval praktický jízdní výcvik, bylo určeno nouzové sedadlo. Sedadlo bylo umístěno na levé straně kabiny, přičemž navazovalo na levý plastový kryt levé bočnice a zadní příčku kabiny. Tvořené bylo plastovým výliskem, jehož sedák byl pokryt tenkým čalouněním, viz obr. č. 4. Vzhledem k omezenému prostoru mezi přední částí nouzového sedadla a plastovým krytem levé oblony bočnice plynule přecházejícím ve spodní kryt ovládacího pultu stanoviště strojvedoucího, a s tím spojenému nedostatečnému prostoru pro dolní končetiny, nemohl strojvedoucí vlaku Os 15048 na sedadle sedět přirozeně čelem ve směru jízdy, nýbrž pouze vytočeně vpravo (vzhledem k podélné ose motorové jednotky) pod úhlem cca 45 °.

Aktivní zásah do řízení vlaku strojvedoucím vlaku Os 15048 sedícím na nouzovém sedadle nelze vzhledem ke stísněným podmínkám v kabině strojvedoucího označit za komfortní zejména v situaci značného naklonění se strojvedoucího v přípravě nad ovládací pult stanoviště strojvedoucího. **Vzhledem k tomu, že osobou sedící na nouzovém sedadle byl strojvedoucí s platnou licencí a osvědčením strojvedoucího, byl stísněný prostor kabiny eliminován jeho znalostí uspořádání ovládacích prvků DV a způsobu manipulace s nimi. Proto bez ohledu na polohu těla strojvedoucího v přípravě při praktickém jízdním výcviku, tzn. při jeho sezení na sedadle strojvedoucího za ovládacím pultem stanoviště strojvedoucího, stání za ovládacím pultem stanoviště strojvedoucího nebo naklánění se nad ovládací pult stanoviště strojvedoucího, nic nebránilo strojvedoucímu vlaku Os 15048 sedícímu na nouzovém sedadle v aktivním zásahu do řízení vlaku, a to přestavením páky jízdního kontroléru (pravou rukou) do polohy „R“ – rychločinné brzdění.**

Případný aktivní zásah do řízení vlaku zavedením rychločinného brzdění v situaci bezprostředního ohrožení bezpečného provozování drážní dopravy není vzhledem ke stísněným podmínkám v kabině strojvedoucího pro osobu sedící na nouzovém sedadle příliš komfortní, zejména pak v situaci silného naklonění osoby řídící DV nad ovládací pult stanoviště strojvedoucího, ale je proveditelný. Rychločinné brzdění vlaku lze z kabiny strojvedoucího zavést přestavením sružené páky jízdního kontroléru do aretované polohy „R“ – rychločinné brzdění nebo obsluhou záklopky záchranné brzdy, přičemž osoba sedící na nouzovém sedadle nemůže zavést rychločinné brzdění obsluhou záklopky záchranné brzdy. Důvodem je její nevhodné umístění pouze na pravou stranu ovládacího pultu stanoviště strojvedoucího, kdy obsluze osobě nacházející se vlevo od osoby řídící DV překáží sedadlo strojvedoucího i s osobou řídící DV, a to bez ohledu, zda osoba při řízení DV sedí na sedadle strojvedoucího nebo stojí za ovládacím pultem, a nemožnost průchodu mezi opěradlem sedadla strojvedoucího a příčkou oddělující kabinu strojvedoucího od nástupního prostoru. **Proto lze aktivně zasáhnout do řízení vlaku zavedením rychločinného brzdění pouze manipulací se sruženou pákou jízdního kontroléru.** Pokud je osobou sedící na nouzovém sedadle strojvedoucí, který dozírá na osobu řídící DV při praktickém výcviku, je stísněný prostor kabiny a nevhodné umístění záklopky záchranné brzdy typu AK6, ovládané strhávadlem (povytažením ovládacího knoflíku) na pravé straně ovládacího pultu, viz bod 6 této ZZ), eliminován dozírajícím strojvedoucím, jenž je znalý uspořádání ovládacích prvků DV a způsobu manipulace s nimi, tzn. manipulace se sruženou pákou jízdního kontroléru pro její přestavení do polohy „R“. Proto lze konstatovat, že bez ohledu na polohu strojvedoucího v přípravě, tzn. při jeho sezení na sedadle strojvedoucího za ovládacím pultem stanoviště strojvedoucího, při jeho stání za ovládacím pultem nebo naklánění se nad ovládací pult, nebránilo strojvedoucímu vlaku Os 15048, který byl držitelem platného osvědčení strojvedoucího pro danou dráhu nebo její část (znalý druhu vozidla a způsobu jeho užití), sedícímu na nouzovém sedadle, nic v aktivním zásahu do řízení vlaku pro snížení následků MU, a to přestavením sružené páky jízdního kontroléru do aretované polohy „R“ – rychločinné brzdění.

- Přijmout vlastní opatření, které zajistí „přemístění“ stávající záklopy záchranné brzdy v kabině strojvedoucího drážních vozidel řady 814 a 914 z pravé strany ovládacího pultu stanoviště strojvedoucího nebo zřízení duplicitní (zdvojené) záklopy záchranné brzdy na takové místo, aby ji mohla v situaci bezprostředního ohrožení bezpečného provozování drážní dopravy snadno použít také druhá osoba v kabině strojvedoucího sedící na nouzovém sedadle nebo stojící vlevo vedle osoby řídící drážní vozidlo.

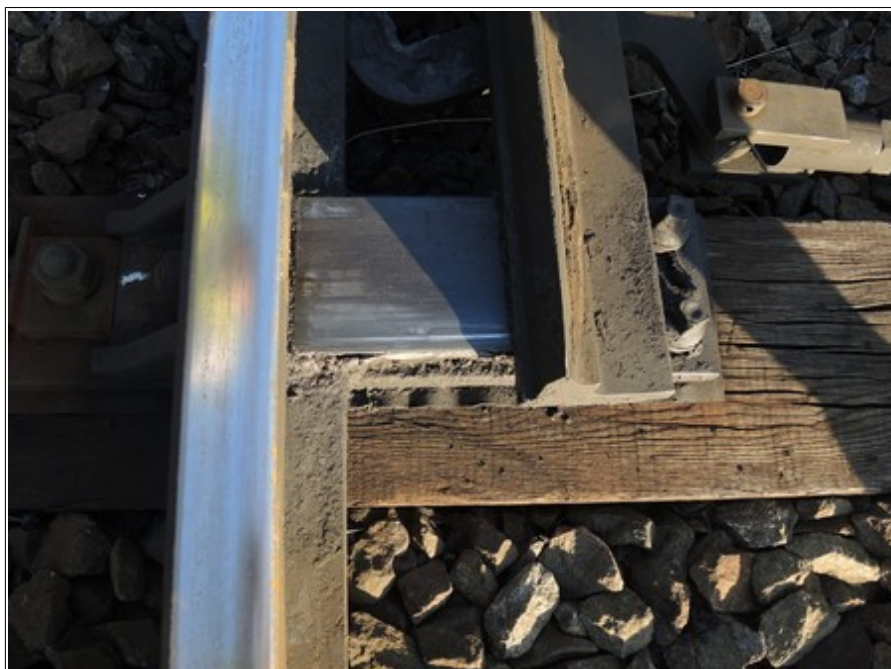
- všechny kluzné stoličky výhybky č. 1 byly pokryty mazacím tukem. Mezery mezi kluznými stoličkami a spodní hranou jazyků se pohybovaly v rozmezí od 1 mm do 2,5 mm. Na první levé kluzné stoličce byla ve směru pohybu jazyka, a to po celé délce jeho pohybu po stoličce, patrná čerstvá rýha o hloubce 1 mm a šířce 5 mm vzniklá působením cizího předmětu. Původce rýhy nebyl ohledáním výhybky zjištěn;

Obr. č. 5: Rýha na první kluzné stoličce výhybky č. 1

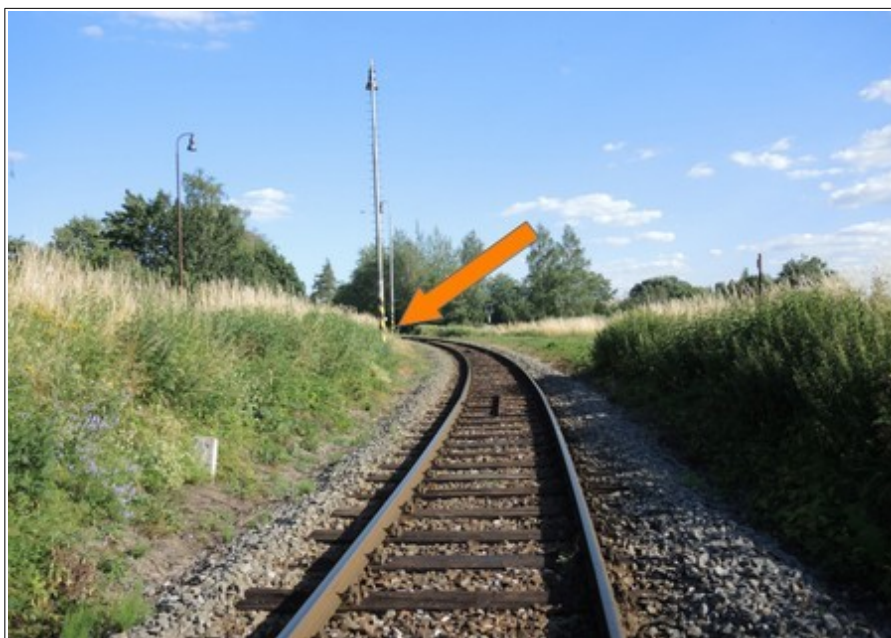
- výhybka č. 1 byla vybavena samovratným přestavníkem SP-03 s hydraulickým válcem HVO 2. Světelné návěstidlo výhybky bylo opatřeno černým označovacím štítkem s bílým nápisem „Sv1“. Návěstidlo bylo umístěno v úrovni ZV na ocelovém stožáru se středem optiky návěstní svítilny ve výšce 1 m nad temenem kolejnice. Návěst „Jízda zajištěna“ návěstěná návěstidlem Sv1 byla viditelná ze vzdálenosti 102 m. Doba svícení a zhasnutí zábleskového světla byla v poměru 1:7, s frekvencí 1 Hz;

- strojvedoucí vlaku Os 15048 v situaci bezprostředního ohrožení bezpečného provozování drážní dopravy, když zjistil, že strojvedoucí v přípravě od místa počátku viditelnosti návěstidla Sv1 dopravní D3 Vysoké Mýto nezaregistroval, že návěstidlo nenávěstí návěst „Jízda zajištěna“, neobsloužil ovládací prvek pro brzdění a bezpečné zastavení vlaku před výhybkou č. 1, a s vlakem pokračoval v další jízdě jízdou výběhem, a to dokonce i poté, kdy mu dal pokyn k odvrácení bezprostředně hrozícího nebezpečí, tak aktivně nezasáhl do řízení vlaku, ačkoli mohl.

Obr. č. 6: Pohled na návěstidlo Sv1 z úrovně počátku jeho viditelnosti.
