The Rail Safety Inspection Office

## **Accident and incident investigation report**

Collision of the through passenger train No. 1455 with a car at the level crossing  
No. P5332 between Slatiňany and Chrast u Chrudimi stations

Thursday, 4<sup>th</sup> March 2021

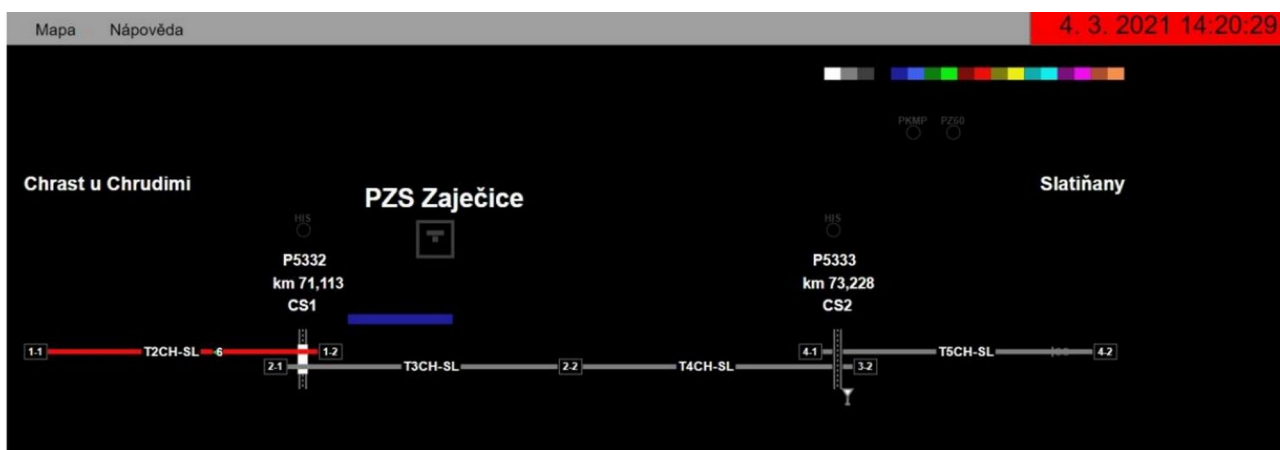
Přibližovací a vzdalovací úsek se přes ŽP překrývají (viz. Obr. č. 2). Dle srovnání časů PZZ a rychloměru HDV lze konstatovat, že časy PZZ mají maximální odchylku  $\pm 2$  s proti času HDV (dle rychlosti a délky vlaku by mělo dojít k ukončení dávání výstrahy PZZ v

čase 14:20:31 h). Na základě rozboru dat záznamového zařízení PZZ bylo zjištěno, že výstraha (svícení červených světel výstražníků) probíhala bez přerušení po celou dobu ovlivnění přejezdu P5332 vlakem Sp 1455, celkem 43 s, a že PZZ dne 4. 3. 2021 pracovalo bez závad a nevykazovalo poruchový stav před ani po vzniku MU. Poslední komplexní prohlídka ŽP před vznikem MU proběhla dne 27. 2. 2020 (uvedeno v Protokolu Správy tratí ze dne 31. 3. 2021), poslední pravidelná revize elektroinstalace PZZ proběhla 24. 11. 2020 s 1 závadou (postavený stůl před čelní stěnou elektrického nástěnného konvektoru). Poslední kontrola PZZ byla provedena dle plánu údržby dne 18. 2. 2021 s výsledkem bez závad.

Obr. č. 2: Ukončení výstrahy PZZ na ŽP P5332

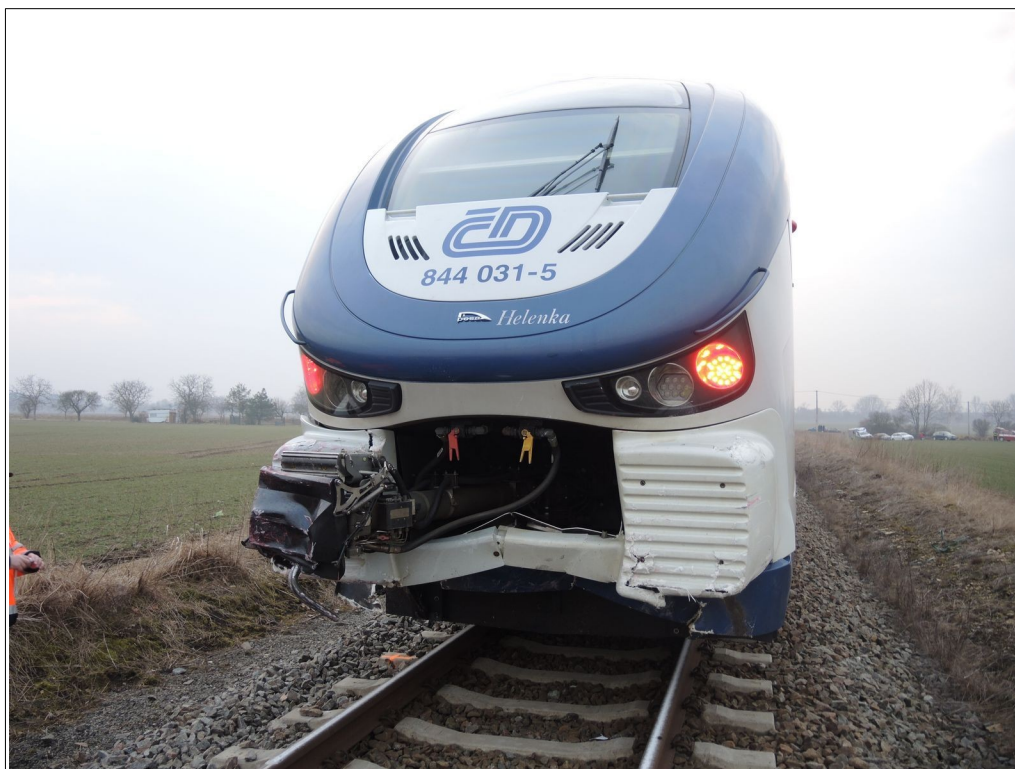
- vlak Sp 1455 dopravce ČD byl tvořen dvouvozovou nedělitelnou motorovou jednotkou 95 54 5 844 031-5 (dále jen 844.031-5);
- čelo vlaku Sp 1455 se po zastavení nacházelo v km 70,921;
- na čele HDV 844.031-5 bylo poškozeno automatické spřáhlo, kryt automatického spřáhla, kryt pluhu, sklo levého pozičního světla, kryty levého i pravého absorbéru, pravý i levý absorbér, laminátový kryt kabiny strojvedoucího a držák vzduchových ukazatelů;
- HDV 844.031-5 nebylo uvnitř poškozeno;
- stanoviště strojvedoucího A (v čele vlaku) bylo v době ohledání deaktivované;
- na stanovišti strojvedoucího A byla mj. nalezena trvalá zpráva o brzdění.

Obr. č. 3: Poškozené čelo HDV

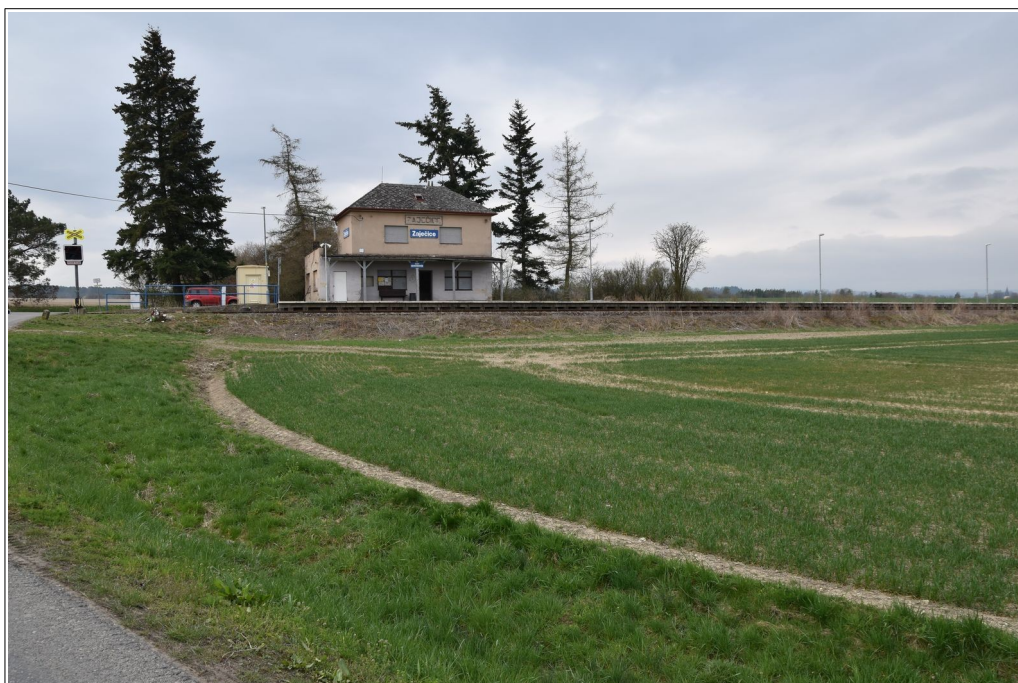
- rozhledová délka pro nejpomalejší silniční vozidlo Lp pro rychlost 10 km.h<sup>-1</sup> byla ve všech 4 kvadrantech větší než stanovená hodnota 57 m;

- délky rozhledu pro zastavení Dz a viditelnosti výstražných křížů i výstražníků před ŽP byly ze všech pozemních komunikací naměřeny větší než stanovená hodnota 35 m.

Obr. č. 4: Rozhled před ŽP P5332 ve směru jízdy OA
