Závěrečná zpráva o výsledcích šetření mimořádné události

Srážka vlaku Ex 282 s krytem elektrického ohřevu výhybek v železniční stanici
Zámrsk

Accident and incident investigation report

Collision of the long distance passenger train No. 282 with the cover for electric
heating of the switches at Zámrsk station

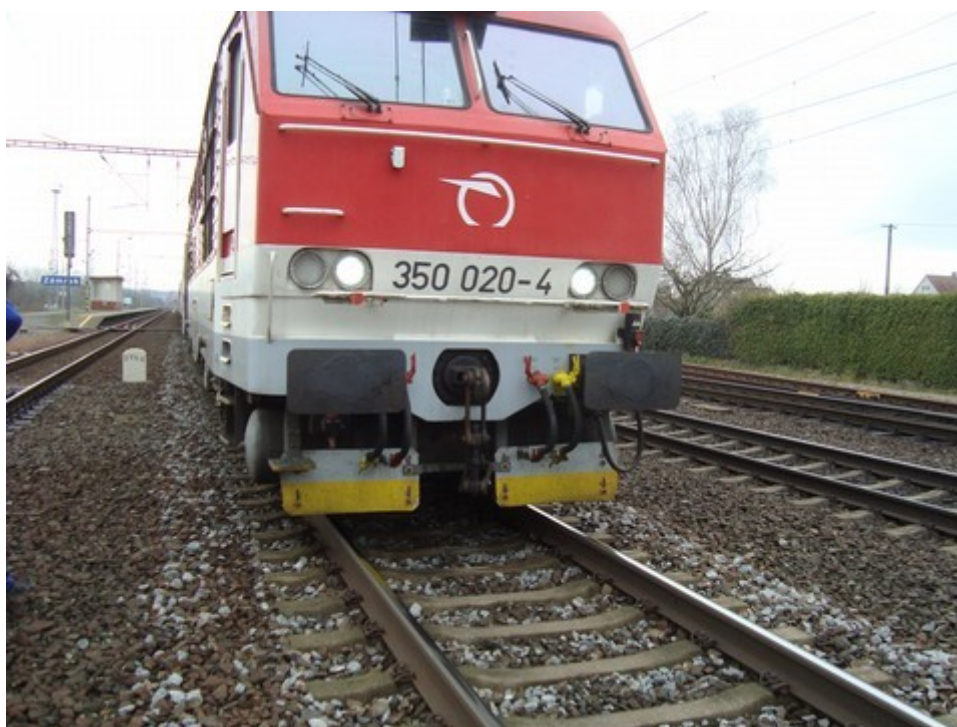
Obr. č. 1: Pohled na čelo vlaku po vzniku MU

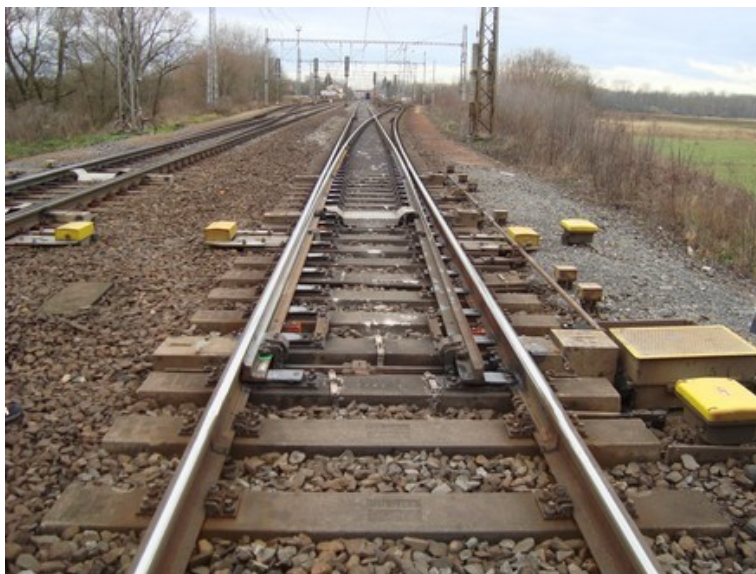
Obr. č. 4: Pohled na výhybku č. 5 v žst. Zámorsk po MU Zdroj: SŽ

Výhybka č. 5 byla osazena třemi kryty EOV ve výměnové části. Při MU byl zcela zdeformován první a třetí kryt. DI zajistila zbytky těchto krytů, které po narovnání byly předány na podrobnou expertízu, kterou zpracovalo VUT Brno, Fakulta materiálového inženýrství. Cílem bylo stanovení časové souslednosti děje případně způsobu deformace a zjištění, zda se na krytech EOV nenachází částičky žluté barvy po kontaktu s pluhem HDV.

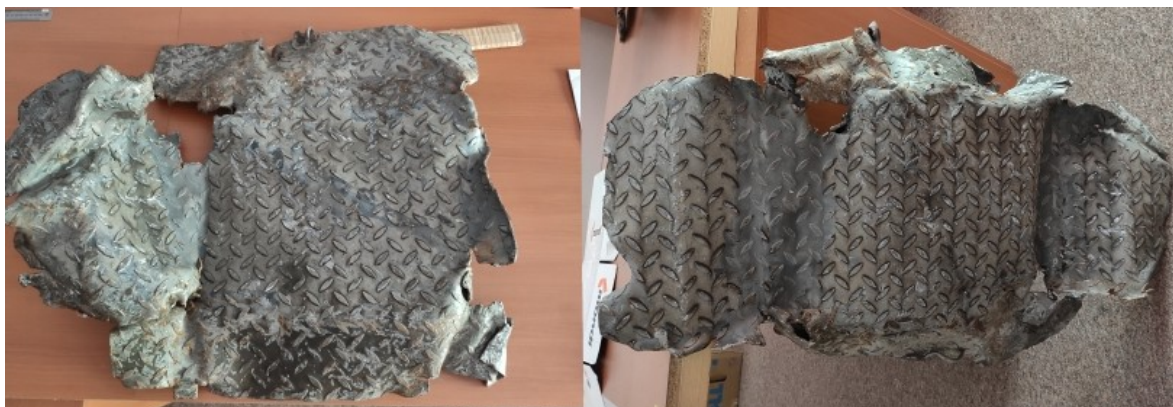
Obr. č. 5: Kryty EOV po narovnání

Z dokumentu „*Materiálová analýza plechu krytu EOV*“, kterou DI obržela od VUT Brno, je zřejmé poškození krytů plastickou deformací a lokálně lomy. Ve stavu po

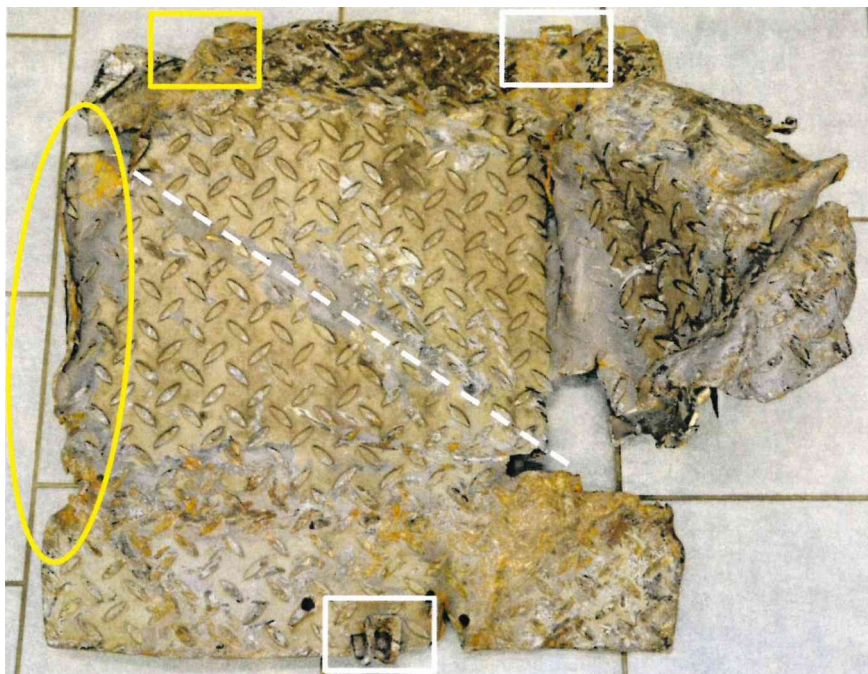
narovnání jsou patrné chybějící části krytu. Dále byla zjištěna absence jednoho ze závěsů, ohýbaného křídla krytu (viz Obr. č. 6) a značná deformace pojistného oka.

Obr. č. 6: Kryt EOv po narovnání

Ochranný nátěr krytů EOv byl oprýskán a plech vykazoval známky koroze. Detailní inspekci poškozených krytů i částeček barvy dodaných v separátních sáčcích nebyla objevena žlutá barva, která by mohla indikovat kontakt krytu EOv s pluhem HDV. Nalezeny byly pouze částečky barev, které byly z jedné strany bílé a z druhé strany šedé a částečka barvy červené. Dále byla provedena analýza chemického složení a měření tvrdosti. V závěru dokumentu je uvedeno, že na základě provedených analýz lze konstatovat, že materiálem slízkového plechu krytu EOv je nelegovaná ocel odpovídající jakosti S235JR dle ČSN EN 10025-2/2020. Toto označení odpovídá materiálu, který je uveden v TPD č. 5/2015. Přesnou časovou souslednost děje při vzniku MU není možné stanovit z důvodů značného poškození plechu při havárii.

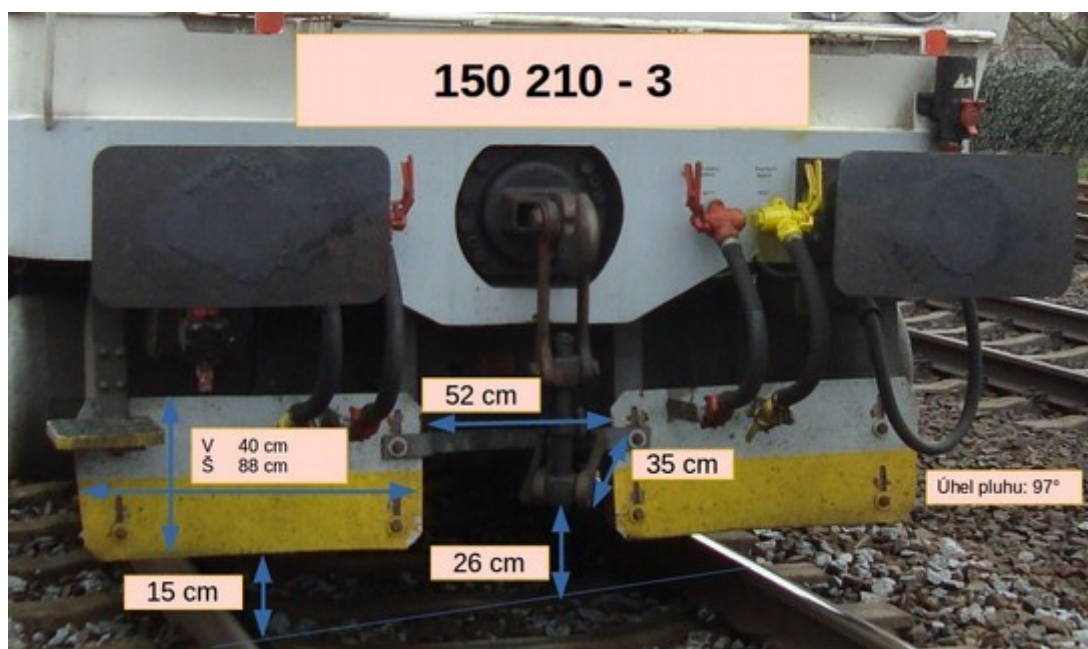
Nejprve byly změřeny hodnoty umístění a stavu na pluhu HDV a následně porovnány s hodnotami naměřenými po MU. Na Obr. č. 7 jsou tyto hodnoty uvedeny.

Obr. č. 7: Naměřené hodnoty na pluhu HDV při ověřovacím pokusu

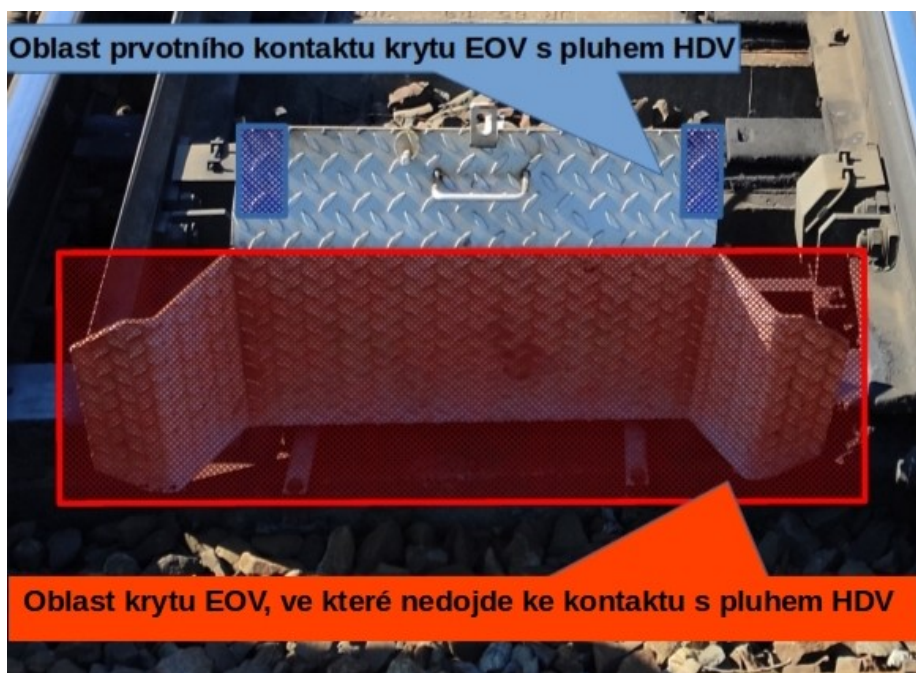
i pravá boční část krytu, která je zkosená a vyvýšená, se dostane pod pluh HDV, který byl nastaven ve vzdálenosti 16,5 cm od paty kolejnice.

Obr. č. 12: Oblast prvotního kontaktu krytu EOV s pluhem HDV

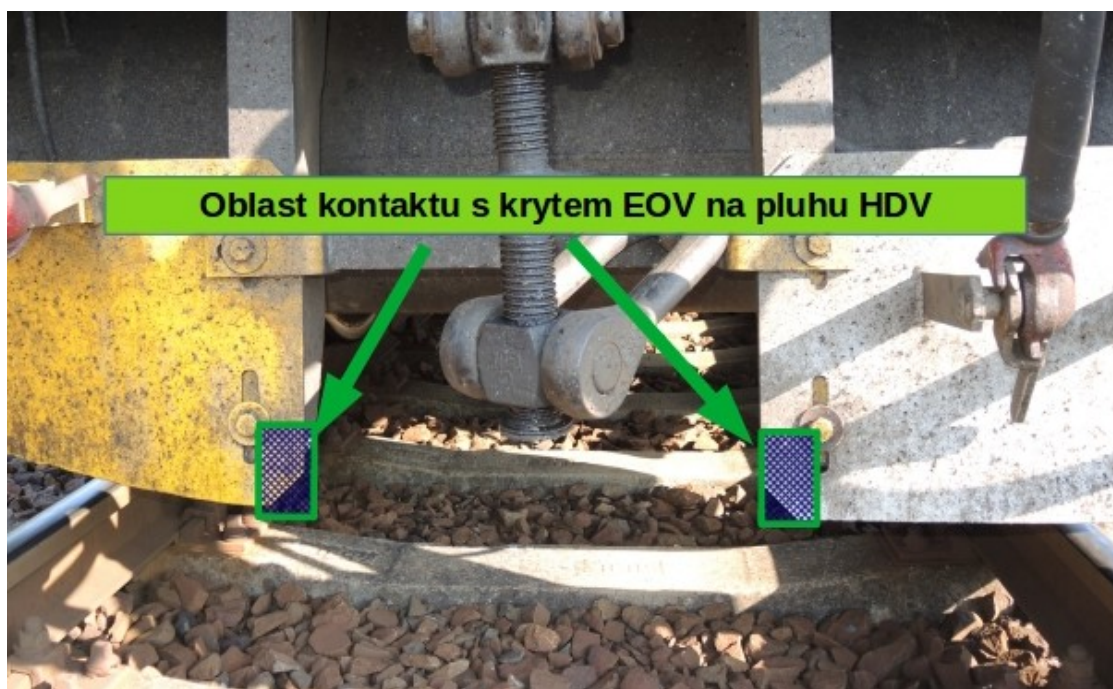
Obr. č. 13: Oblast prvotního kontaktu na pluhu HDV

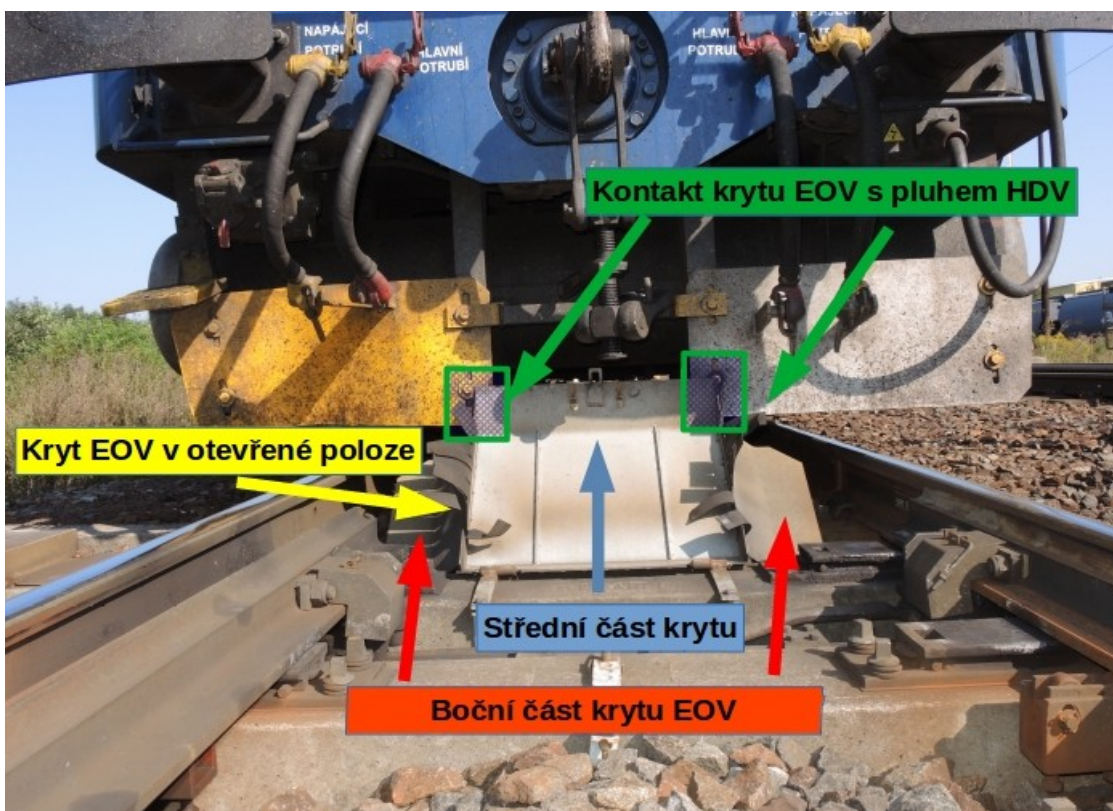
Obr. č. 14: Celkový pohled na kontakt otevřeného krytu EOV s pluhem HDV

Z Obr. č. 14 je patrné, že otevřený kryt EOV při nárazu zcela mine zavěšenou šroubovku. V případě, že byl kryt EOV při MU otevřen, nemusel zanechat na šroubovce žádné stopy. Je také zřejmé, že stopy na pluhu HDV 350.020-4 naprosto odpovídají zjištěným kontaktním bodům na konstrukčně shodném HDV označení ČD 150.210-3 při nárazu do otevřeného krytu EOV. Přihlédnuto bylo i k jiné výškové poloze pluhu na HDV ř. 350 po MU a HDV ř. 150 při ověřovacím pokusu.

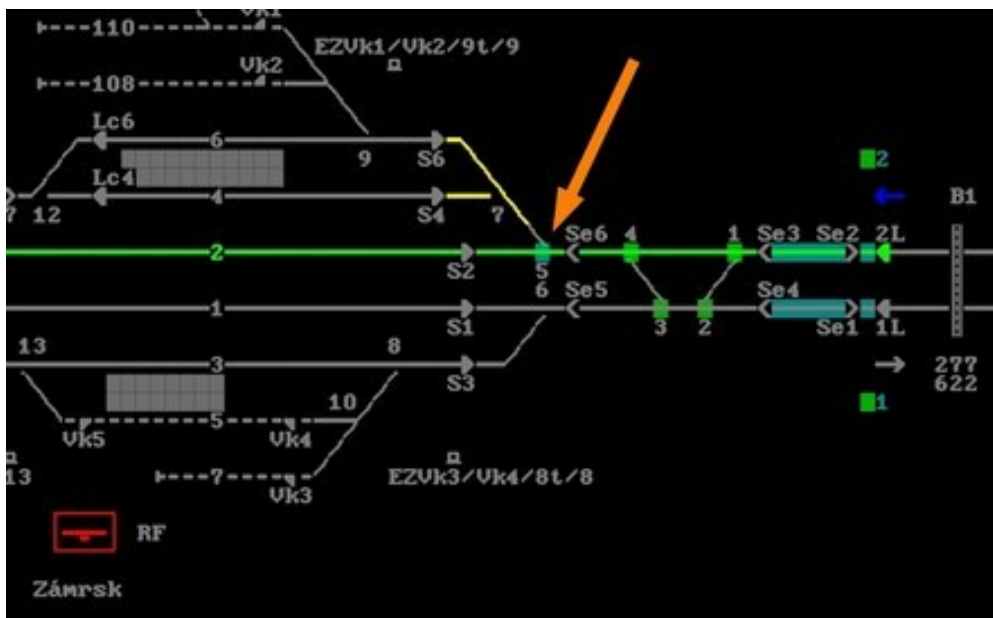
uvedl v podání vysvětlení, aniž by práce na výhybce byly ukončeny a byl o tom proveden zápis v telefonním zápisníku. Traťový dispečer znovu umístil varovný štítek na výhybku č. 5 až v 9:14 h, tedy 17 min. po jeho odebrání a 11 min. po vzniku MU. Ukončení práce na výhybce č. 5 bylo provedeno v 10:42 h provedením zápisu v telefonním zápisníku. Na základě toho traťový dispečer odebral i varovný štítek na monitoru JOP.

Obr. č. 17: Zavedení varovného štítku na výhybku č. 5 v žst. Zámorsk v čase 8:48 h
 Zdroj: DI

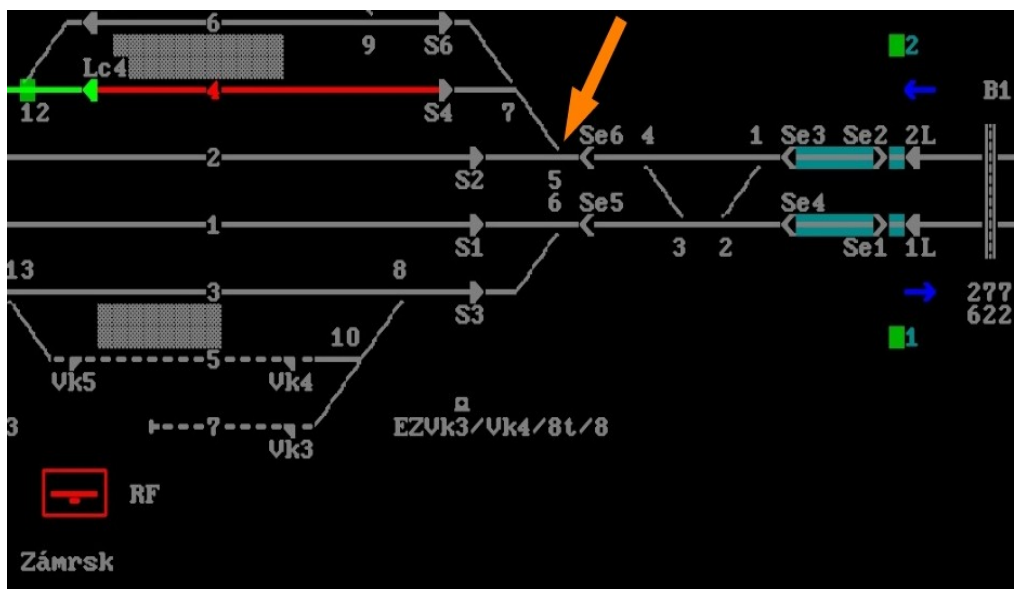
Obr. č. 18: Odebrání varovného štítku z výhybky č. 5 v žst. Zámorsk v čase 8:57 h
 Zdroj: DI

Důvod odebrání varovného štítku se neslučuje s ustanoveními předpisu SŽDC Bp1. Traťový dispečer neměl žádný relevantní důvod varovný štítek z monitoru JOP odebírat. Varovný štítek na monitoru JOP je znázorněn jako průhledný tyrkysový malý

Traťový dispečer varovný štítek odebral během hovoru, při kterém upozornil zaměstnance na jízdu vlaku Ex 282. Bezpečnost zaměstnanců bezprostředně ohrožena nebyla, nicméně tímto úkonem (nedovolené odebrání varovného štítku před tím, než jsou práce ukončeny a je proveden zápis v telefonním zápisníku) hrozí, že dopravní zaměstnanec vlivem změny dopravní situace či mimořádnosti není před stavěním vlakové cesty upozorněn na probíhající práce. Může se tak stát, že zapomene příslušné zaměstnance pracující na zařízení informovat o jízdách vlaku. I když toto pochybení traťového dispečera není v příčinné souvislosti se vznikem MU, DI považuje za důležité upozornit na nebezpečí z toho vyplývající.

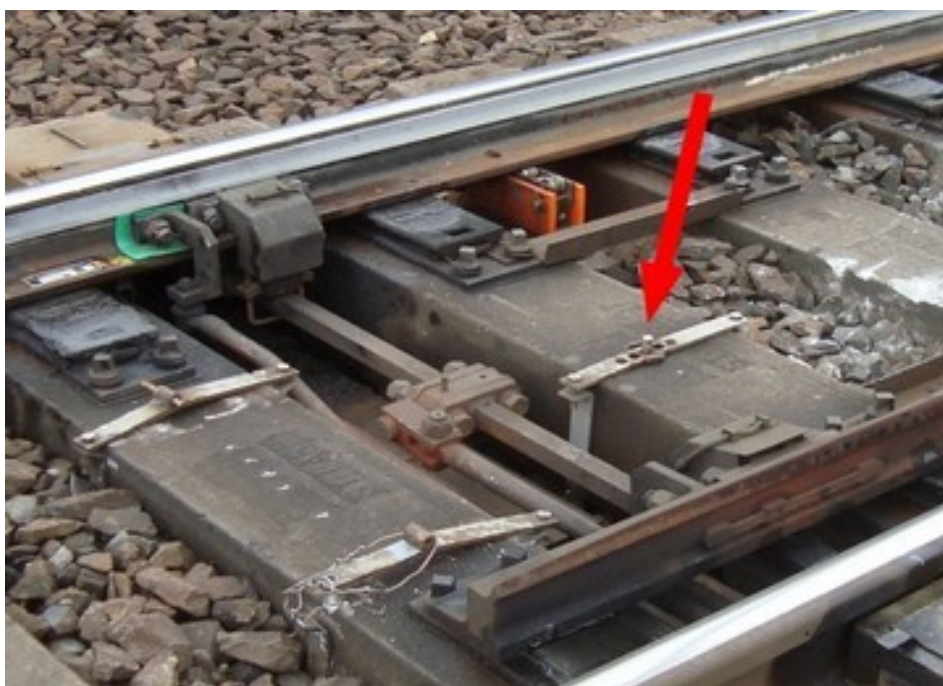
- dle stop v prvním poli výhybky č. 5 v žst. Zámorsk je patrné, že první kryt EOV byl vytržen z pantů umístěných na objímce z ocelového pásku;
- pojistný čep, do kterého se vkládá závlačka, betonový pražec a ocelový pásek u pojistného čepu **nenesou** stopy po poškození. V případě, kdyby byl kryt v zavřené poloze a zajištěn závlačkou, zcela určitě by došlo k jejímu vytržení, a bylo patrné poškození těchto částí (viz Obr. č. 19);
- dle stop na umístění třetího krytu výhybky č. 5 v žst. Zámorsk je patrné, že kryt EOV byl vytržen z pantů umístěných na objímce z ocelového pásku. Pojistný čep, do kterého se vkládá závlačka, i betonový pražec a ocelový pásek a závlačka **nesou** jasné stopy po poškození (viz Obr. č. 20).

Obr. č. 19: Pohled na nepoškozený čep prvního krytu výhybky č. 5 Zdroj: SŽDC

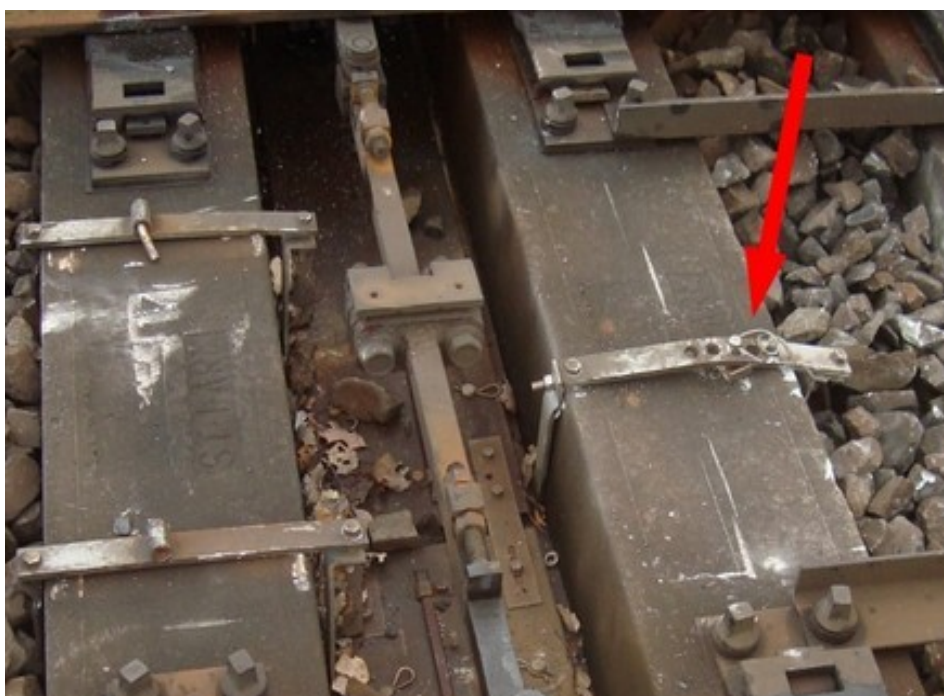
Na základě posouzení stop a fotografií z místa MU může DI konstatovat, že při MU nebyl první kryt EOV zajištěn proti otevření závlačkou. V zavřené poloze a zajištěn závlačkou byl třetí kryt EOV, jehož poškození bylo způsobeno utržením letícím prvním krytem EOV v rámci pokračování nehodového děje.

Obr. č. 20: Pohled na poškozený čep a závlačku třetího krytu výchybky č. 5

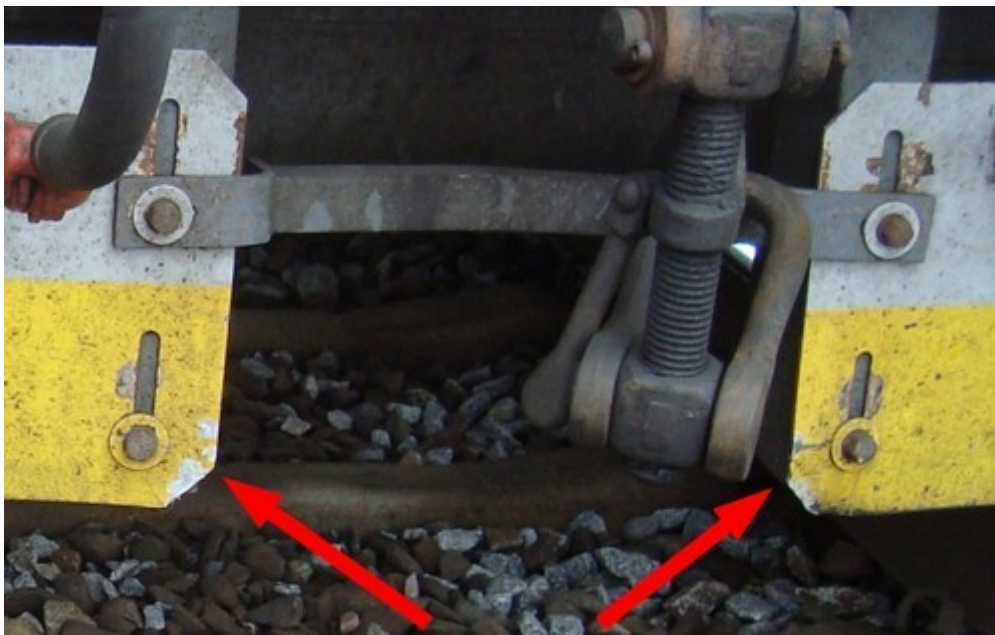
Šetřením DI, ověřovacím pokusem a posouzením konzultantem bylo prokázáno, že ke kontaktu pluhu HDV s krytem EOV na výh. č. 5 při vzniku MU v žst. Zámorsk došlo, a to tak, že kryt nebyl zavřený a zajištěný proti otevření závlačkou, ale byl zvednutý v otevřené poloze. DI ověřovacím pokusem také vyloučila možnost, že by kryt EOV, v případě jeho sklopení, jevil snahu sám se otevřít (či samovolně zvedat) pod vlakem jedoucím ve směru

Obr. č. 21: Pohled na čerstvé stopy na pluhu HDV řady 350 zdokumentované po MU
Zdroj: SŽDC

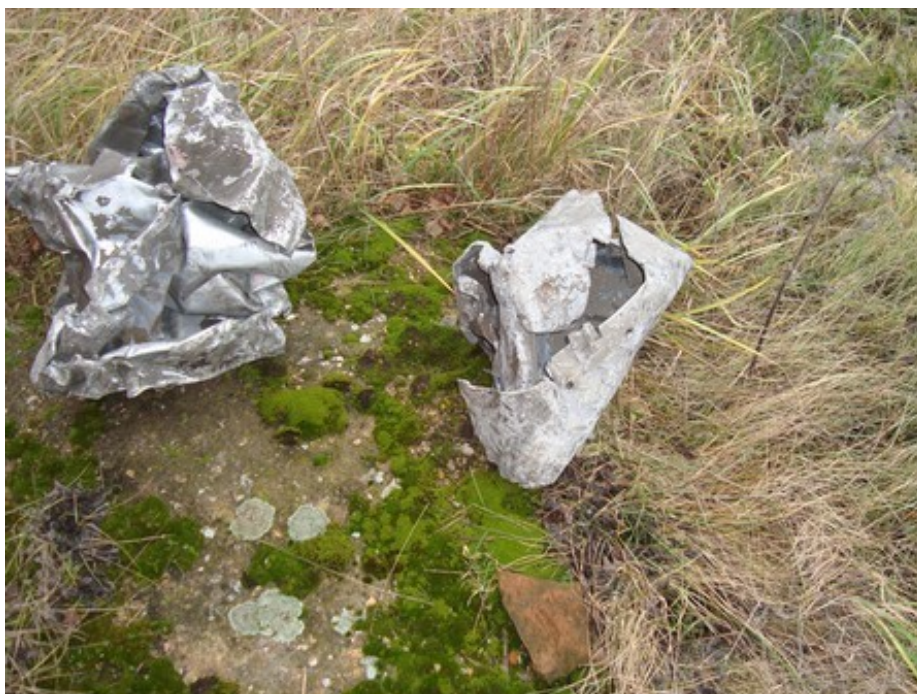
Obr. č. 23: Pohled na deformovaný kryt EO (vpravo) a hliníkový plech z vozu (vlevo)
