The Rail Safety Inspection Office

Accident and incident investigation report

Collision of the regional passenger train No. 14212 with a lorry at the level
crossing No. P8251 between Lípa nad Dřevnicí station and
Želechovice nad Dřevnicí railway stop

č. j.: 6-4111/2017/DI

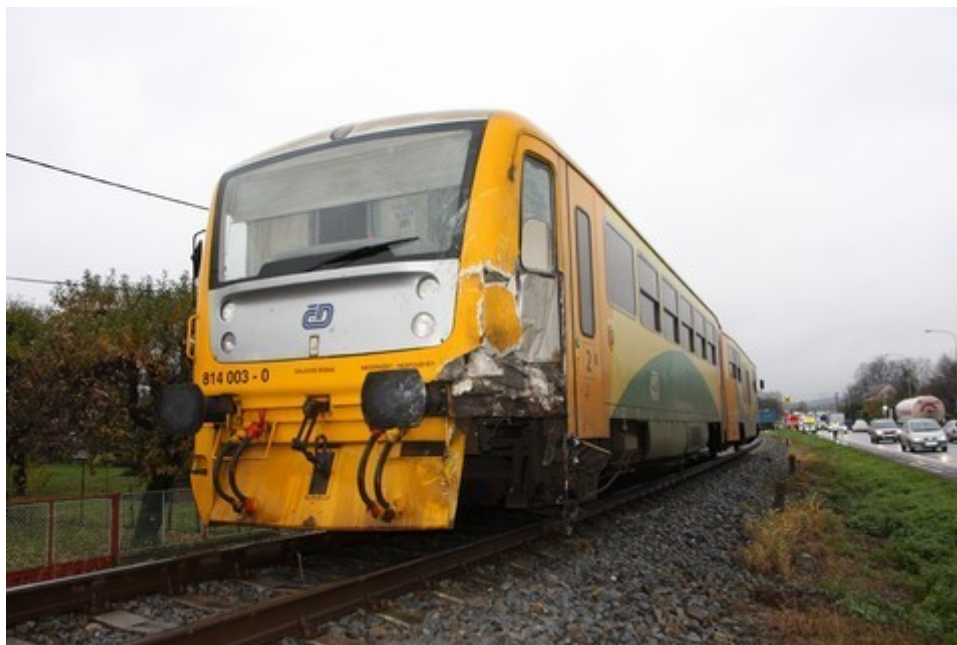
Obr. č. 1: Pohled na čelo vlaku Os 14212 po vzniku MU Zdroj: HZS Zlínského kraje

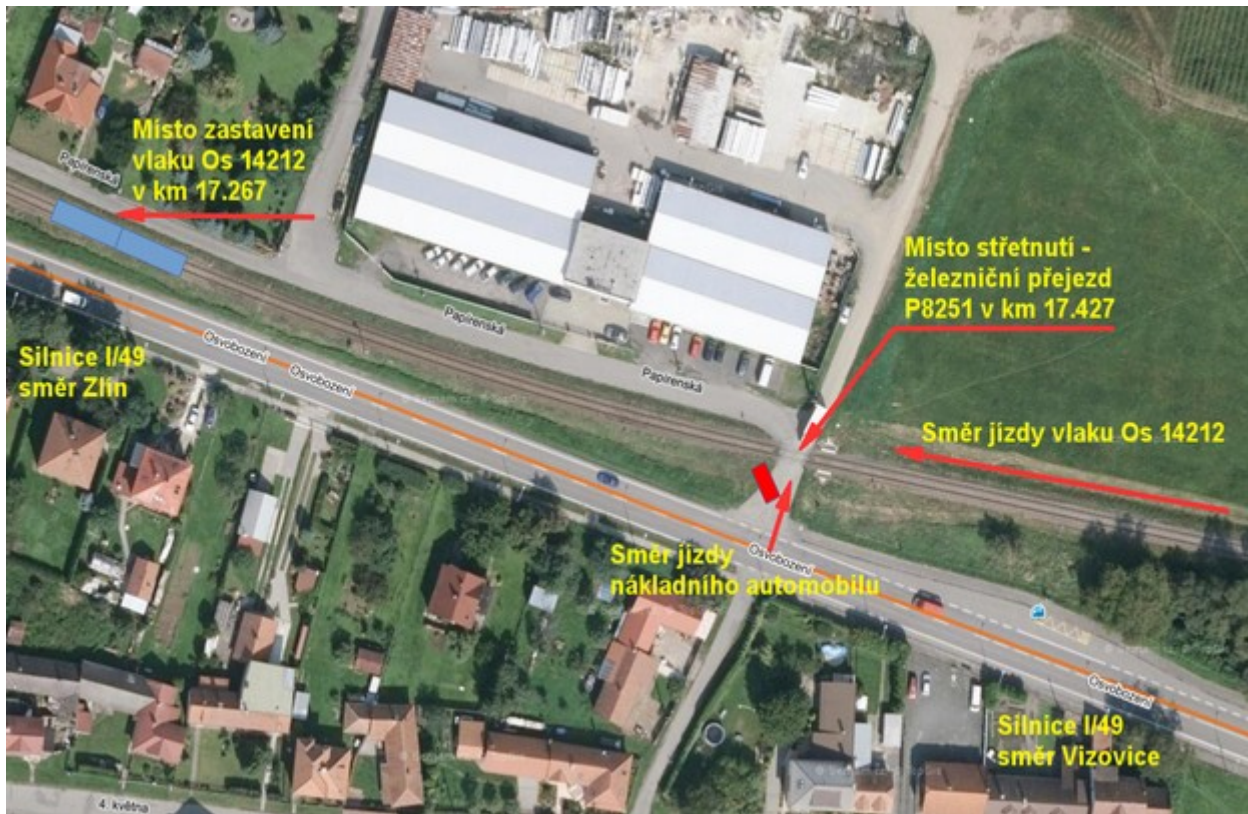
Obr. č. 2: Schéma místa vzniku MU

přední část se dostala až do prostoru mimo pozemní komunikaci. Čelo vlaku zastavilo v km 17,267, tj. ve vzdálenosti 160 m od železničního přejezdu.

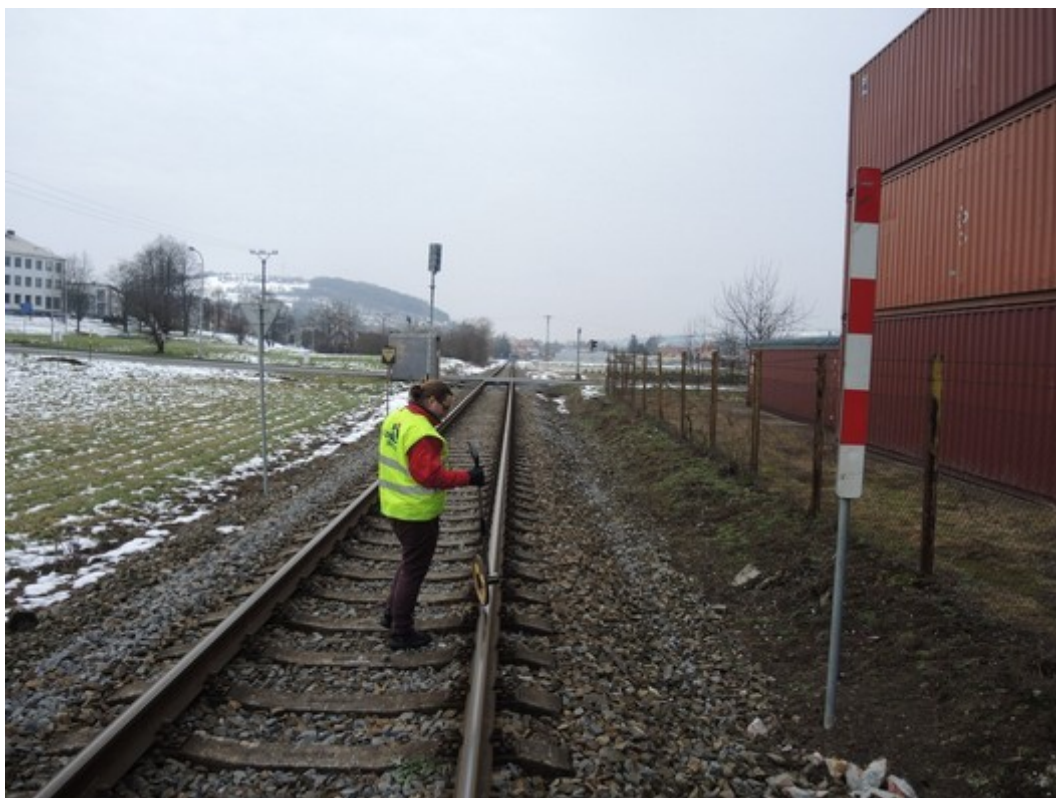
- výstražná návěstidla s návěstí „Pískejte“ byla z obou stran železničního přejezdu umístěna v souladu s ČSN 73 6380. Výstražné návěstidlo s návěstí „Pískejte“ bylo ve směru od železniční zastávky Želechovice nad Dřevnicí umístěno 250 m před železničním přejezdem. Výstražné návěstidlo s návěstí „Pískejte“ bylo ve směru od železniční stanice Lípa nad Dřevnicí umístěno 344 m před železničním přejezdem;

Obr. č. 3: Pohled na výstražné návěstidlo s návěstí „Pískejte“, které bylo umístěno ze směru od železniční stanice Lípa nad Dřevnicí

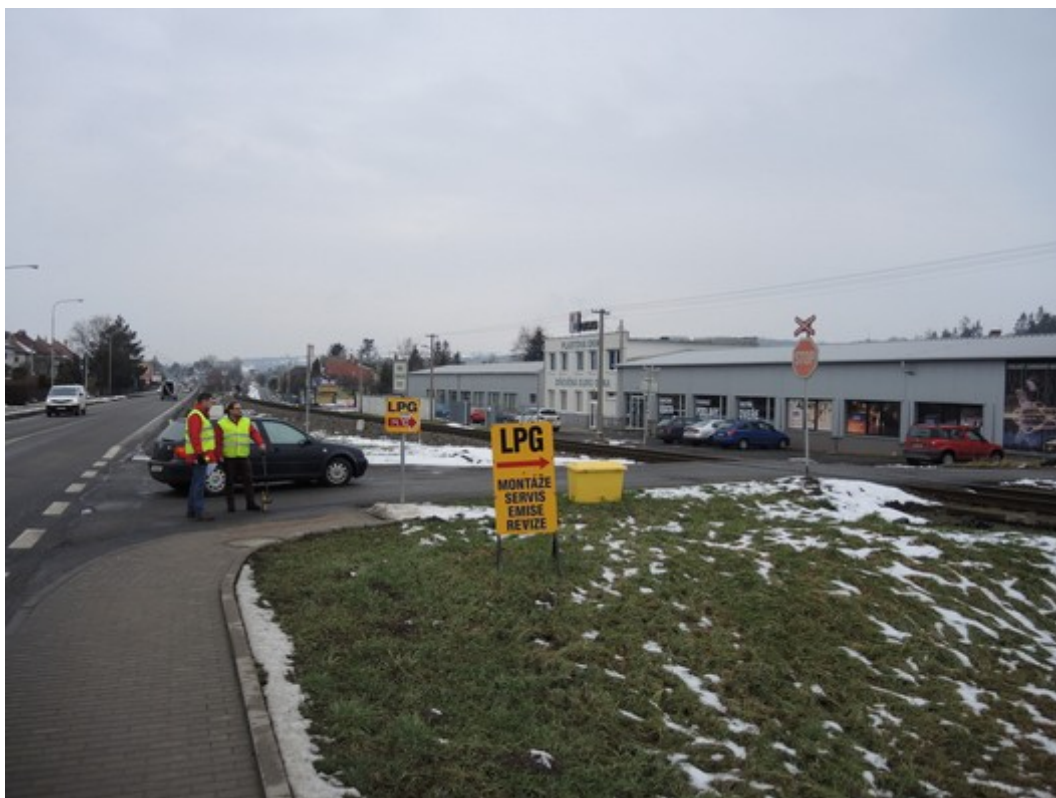
- železniční přejezd je křížením dráhy s účelovou komunikací a s nejvyšší dovolenou rychlostí jízdy silničních vozidel přes železniční přejezd 30 km.h⁻¹. Nejmenší předepsaná délka rozhledu pro zastavení silničního vozidla „Dz“ před železničním přejezdem byla 15 m. Skutečně změřená hodnota „Dz“ byla z obou stran minimálně 15 m;

Obr. č. 4: Pohled na označení přejezdu ve směru od silnice I. třídy č. 49, a to na vzdálenost větší než „Dz“=15 m

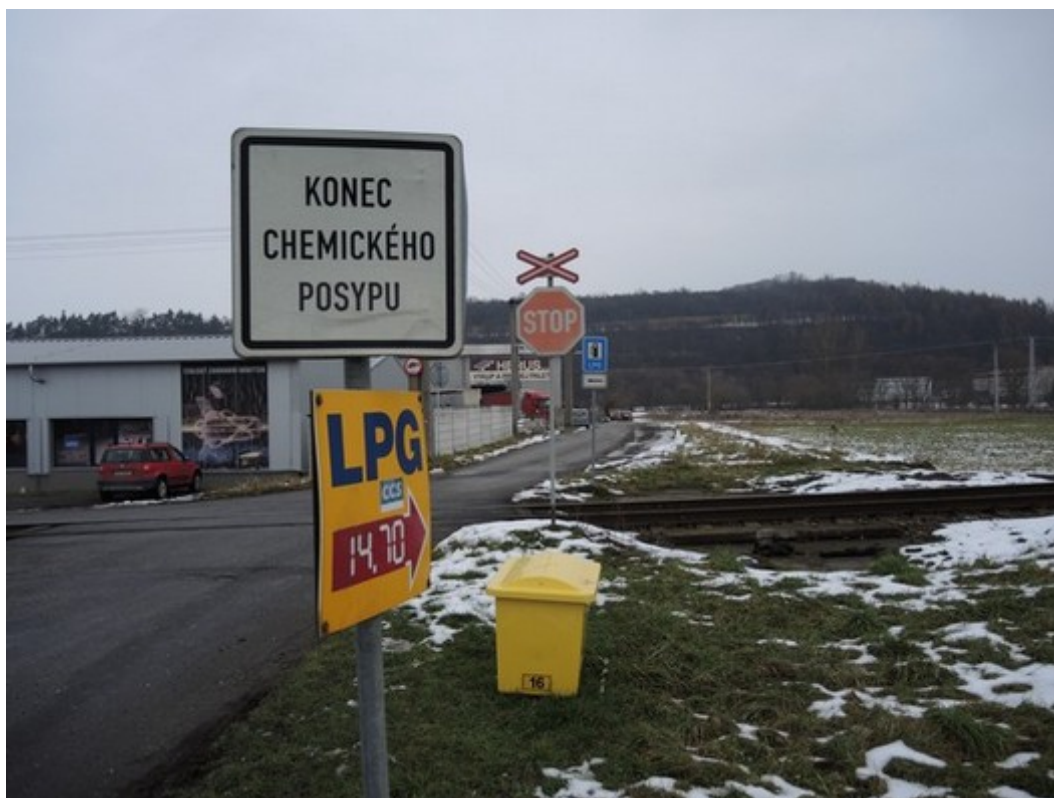
- v prostoru křižovatky a podél silnice I. třídy č. 49 u železničního přejezdu č. P8251, tedy v místě křižovatky ulic Papírenská, Osvobození a Pod Stráží, byly umístěny reklamní poutače (čtyři žluté tabule s nápisem „LPG“), přičemž umístění minimálně dvou reklamních poutačů na výše uvedeném místě (kdy byly umístěny na sloupcích dopravních značek) bylo v rozporu s právními předpisy, konkrétně v rozporu s § 2 odst. 9 vyhlášky č. 294/2015 Sb.

Obr. č. 5: Pohled na reklamní poutač a železniční přejezd č. P8251 ve směru na ulici Papírenská

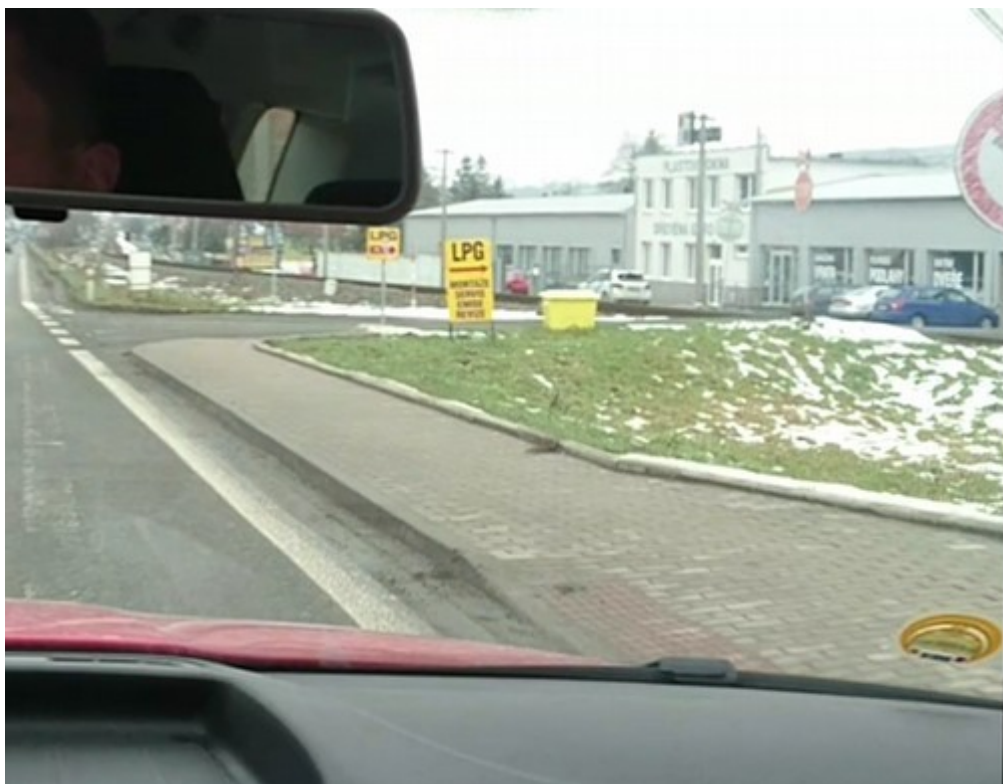
V prostoru křižovatky a podél silnice I. třídy č. 49 u železničního přejezdu č. P8251, tedy v místě křižovatky ulic Papírenská, Osvobození a Pod Stráží bylo při dodatečném ohledání místa MU zjištěno umístění reklamních poutačů (reklamní zařízení) v kontrastním provedení. Z tohoto důvodu byl osloven a požádán o vyjádření k této věci silniční správní úřad, Krajský úřad Zlínského kraje. Ten následně konstatoval, že tyto reklamní poutače, umístěné u silnice I. třídy č. 49 v obci Želechovice nad Dřevnicí na ulici Osvobození v místě přejezdu P8251, nejsou povoleny v souladu se zákonem č. 13/1997 Sb. a že byly dne 7. 2. 2018 učiněny kroky v souladu s ustanovením § 31 odst. 9 tohoto zákona.

Odhlédne-li se od skutečnosti, že reklamní poutače (reklamní zařízení) nebyly povoleny v souladu s výše uvedeným zákonem a dva z nich byly umístěny i na sloupcích dopravních značek (což je v rozporu s § 2 odst. 9 vyhlášky č. 294/2015 Sb.), tak jejich umístění v rozhledových polích na křižovatce a před železničním přejezdem P8251 značně zneprůhledňovalo dopravní prostředí, což za určitých okolností může vést i k odvedení pozornosti řidiče od dopravního značení na železničním přejezdu, které navíc není provedeno v kontrastním provedení. Z hlediska přehlednosti a s tím související bezpečností provozu na pozemní komunikaci je jakékoliv umístění reklamních poutačů v těchto místech nevhodné. Pokud by bylo nutné reklamní poutače v této oblasti umístit, bylo by nutné je odsunout do větší vzdálenosti od křižovatky a železničního přejezdu. Nicméně vzhledem k vyjádření řidiče nákladního automobilu tato skutečnost neměla vliv na vznik předmětné MU.

Obr. č. 6: Pohled na reklamní poutače a dopravní značení na železničním přejezdu č. P8251 ve směru jízdy osobního automobilu od Vizovic, a to ze vzdálenosti 35 m

Po zhodnocení situace v místě předmětného železničního přejezdu lze pro zlepšení viditelnosti na něm umístěného dopravního značení doporučit jeho zvýraznění retroreflexním žlutozeleným fluorescenčním podkladem.

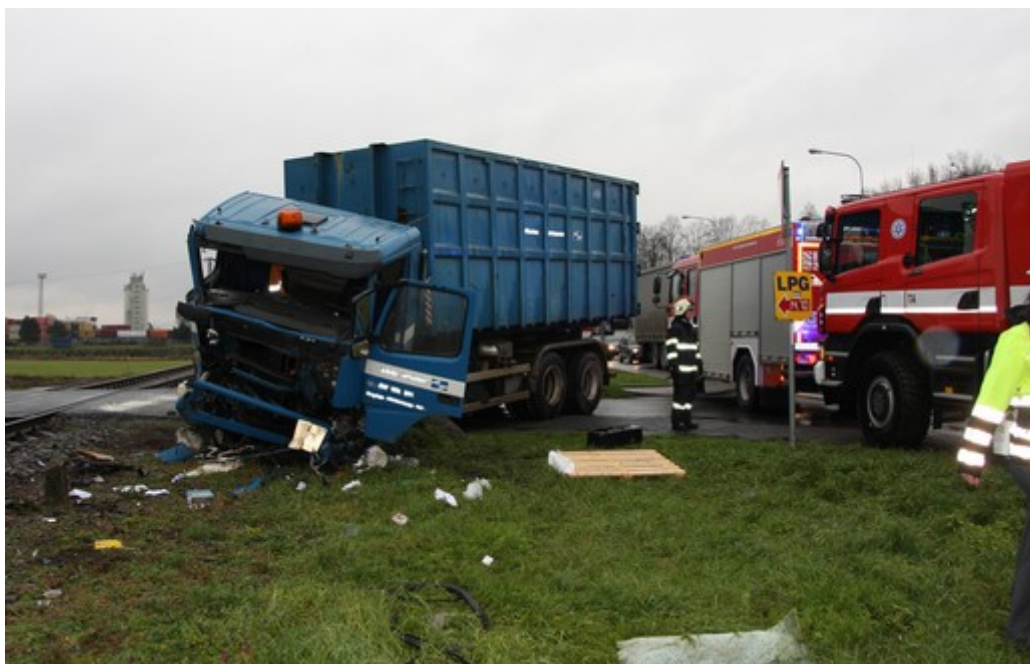
- nákladním automobilu zn. VOLVO 200 000 Kč.

Obr. č. 7: Pohled na poškozený nákladní automobil

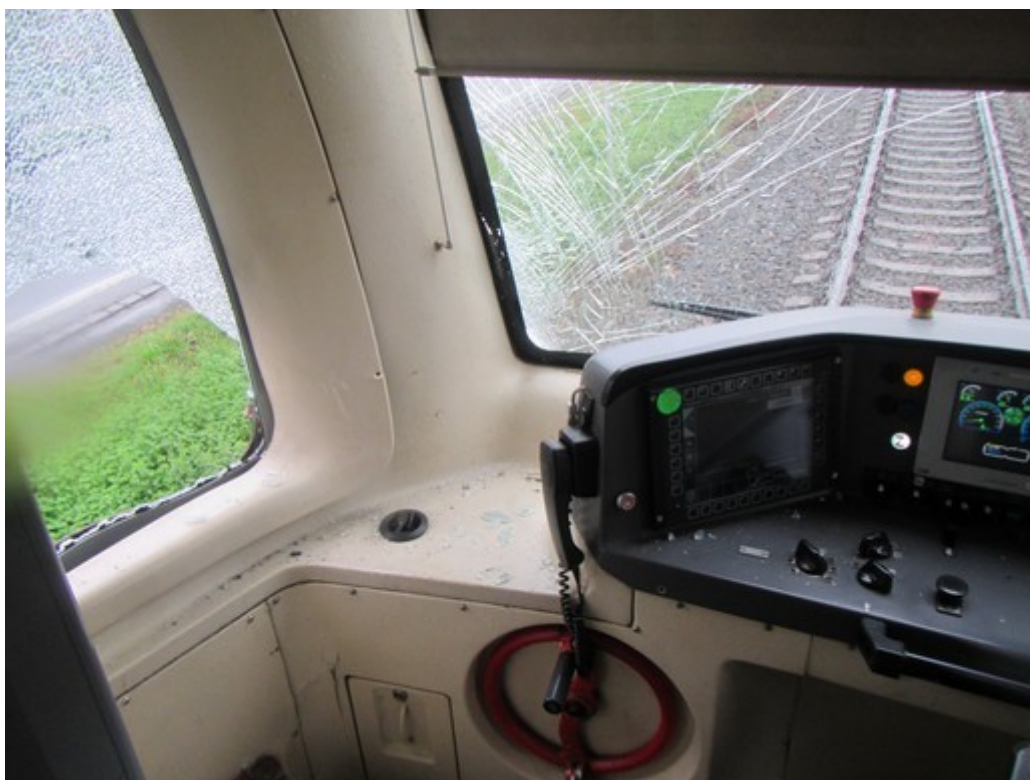
- HDV (vlak Os 14212) 435 300 Kč.
- drážní infrastruktura 0 Kč

Obr. č. 8: Pohled na poškození na stanovišti strojvedoucího vlaku Os 14212
