The Rail Safety Inspection Office

Accident and incident investigation report

**Collision of the long distance passenger train No. 1083 with a car at the level
crossing No. P65 with consequent derailment at Hořetice station**

Tuesday, 16th July 2019

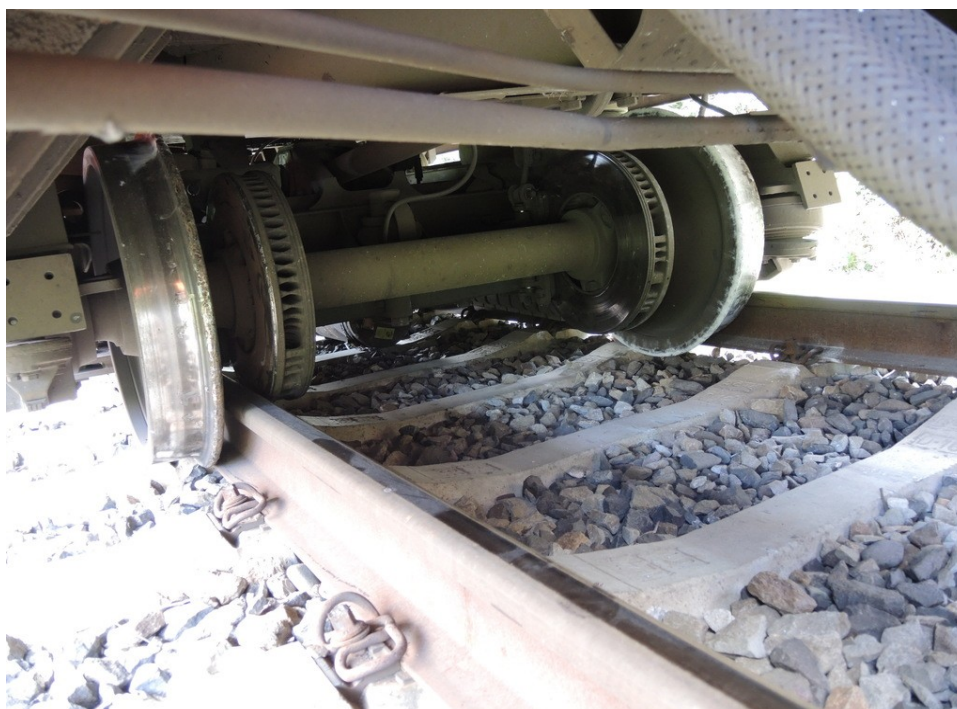
Obr. č. 1: Pohled na vykolejený druhý podvozek řídicího vozu po vzniku MU

- vlak R 1083 byl sestaven z DV (od čela ve směru jízdy vlaku) D-GWTR 95 80 0 928 214-5 (řídící vůz) a 95 80 0 628 214-8 (motorový vůz);
- řídící vůz byl vykolejen oběma nápravami zadního podvozku, motorový vůz nebyl vykolejen;

- poškození řídícího vozu: odřená levá bočnice, utržený lem podélníku, promáčklé zadní nástupní dveře, zdeformovaná elektromagnetická brzda, zničené potrubí tlakové brzdy, zdeformované vzduchové jímky, na zadním podvozku poškozeno usazení náprav a viditelné poškození jízdnicích ploch i okolků kol;

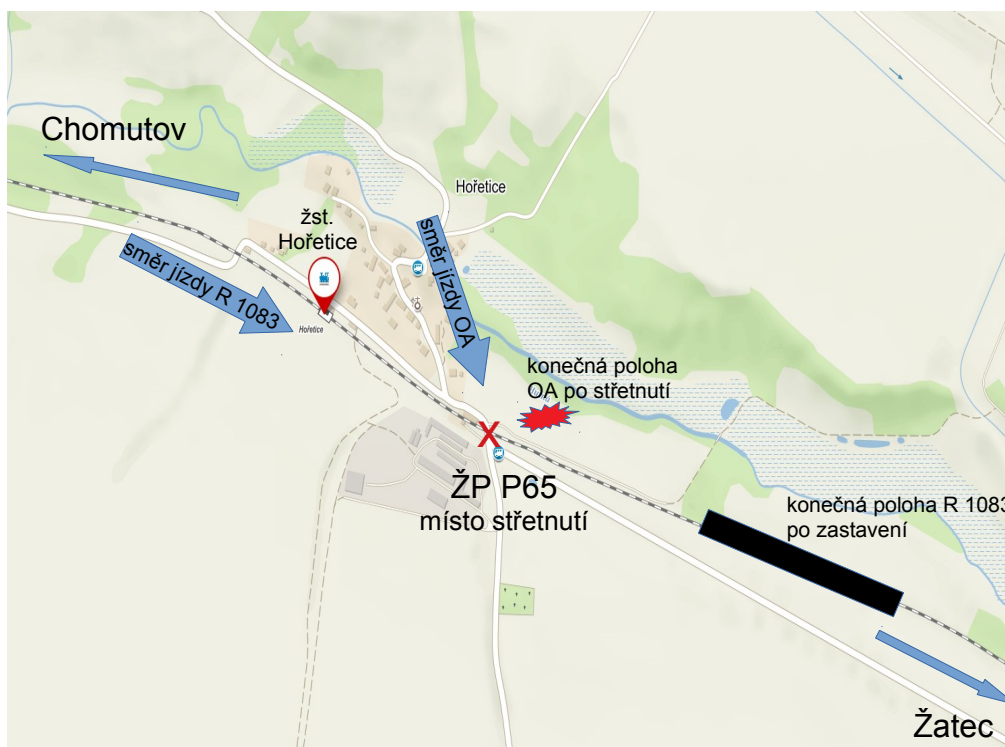
Dne 16. 7. 2019 vjel osobní automobil Volvo S40 na žatecké záhlaví železniční stanice Hořetice na ŽP P65 vokamžiku, kdy prostorem ŽP projížděl vlak R 1083. Následovalo střetnutí, při němž osobní automobil narazil do řídicího vozu v prostoru levé bočnice. Osobní automobil byl vlakem odražen vlevo vedle koleje. Následkem střetnutí vlak vykolejil a zastavil 390 m za ŽP.

Obr. č. 2: Schéma místa vzniku MU

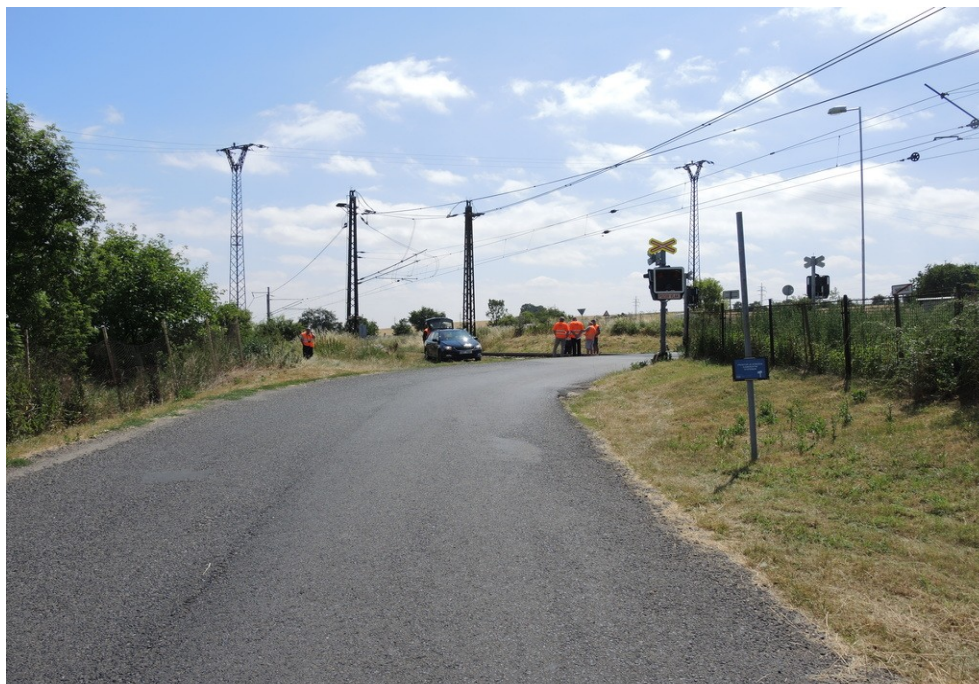
Řidička OA byla na ŽP P65 upozorněna ve směru jízdy po pozemní komunikaci III. tř. č. 22528 od obce Hořetice svislými dopravními značkami. Ve vzdálenosti 50 m před ŽP byla umístěna dopravní značka A 31c „Návěstní deska“ s vyznačením vzdálenosti k ŽP (50 m), která byla umístěna v souladu s příslušnými předpisy pro provoz na pozemních komunikacích a v době ohledání bezprostředně po vzniku MU byla nepoškozená a dobře viditelná. ŽP P65 byl ve směru jízdy OA označen výstražnou dopravní značkou A 32a „Výstražný kříž pro železniční přejezd jednokolejný“ v reflexní úpravě se zvýrazněním žlutozeleným retroreflexním fluorescenčním podkladem, umístěnou vpravo na pozemní komunikaci, pod kterou byla umístěna světelná skříň výstražníku PZZ, doplněná tabulkou „Pozor vlak“. Výstražný kříž a světelná skříň výstražníku umístěné vpravo na pozemní komunikaci III. tř. č. 22528 byly ze směru jízdy OA viditelné na vzdálenost 40 m (viz obr. č. 3).

Obr. č. 3: Viditelnost výstražného kříže ze vzdálenosti 40 m

Viditelnost výstražného kříže a světelné výstrahy na světelné skříni výstražníku je pro pozemní komunikaci III. tř. stanovena normou ČSN 73 6380 Z3 na vzdálenost minimálně 40 m. Z této vzdálenosti byla výstraha PZZ pro řidičku OA spolehlivě rozpoznatelná. V případě poruchy nebo vypnutí PZZ měla řidička OA od úrovně výstražníků PZZ ve směru jízdy vlaku R 1083 nerušený rozhled na dráhu 59 m.

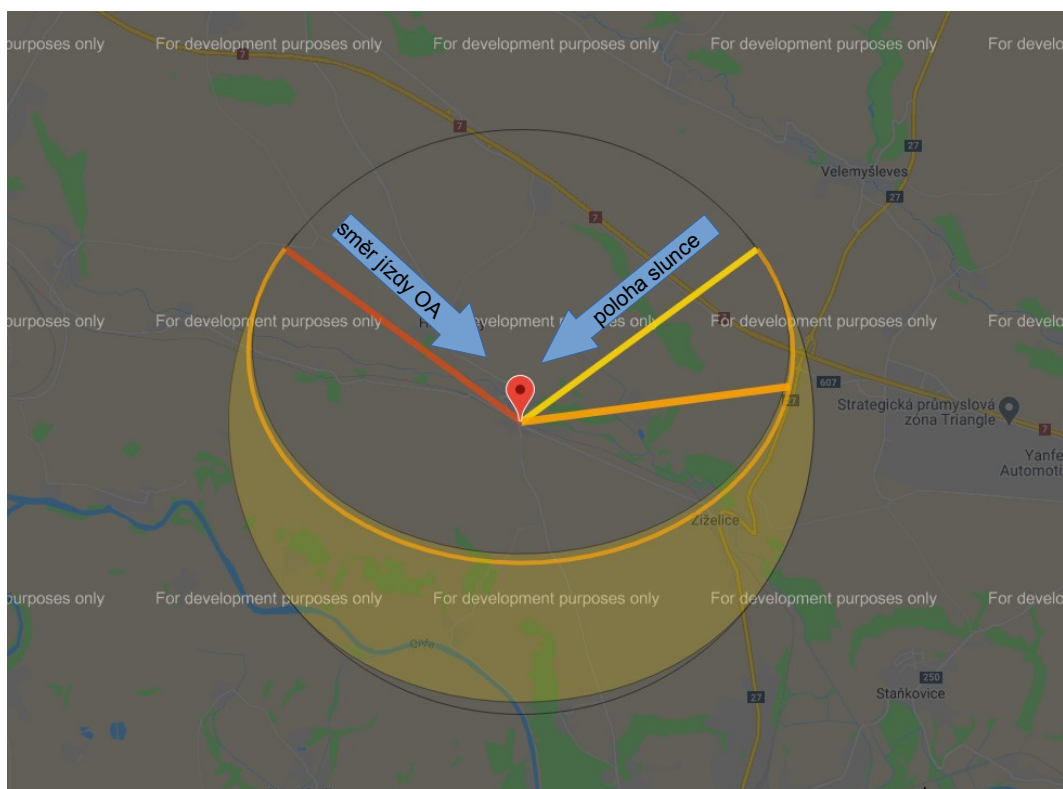
Dražní inspekce rovněž prověřovala možnost oslnění řidičky OA sluncem. Dne 16. 7. 2019 vycházelo slunce v 5.12 h, v 7.43 h (čas vzniku MU) bylo v poloze 20° nad horizontem, po celou dobu jízdy po pozemní komunikaci směřovaly sluneční paprsky z levé strany k řidičce OA pod úhlem 100° (viz obr. č. 4). Z tohoto důvodu nemohlo dojít k oslňujícímu účinku řidičky OA ani ke snížení vnímání světelné výstrahy na světelné skříni výstražníku.

Obr. č. 4: Poloha slunce v době vzniku MU

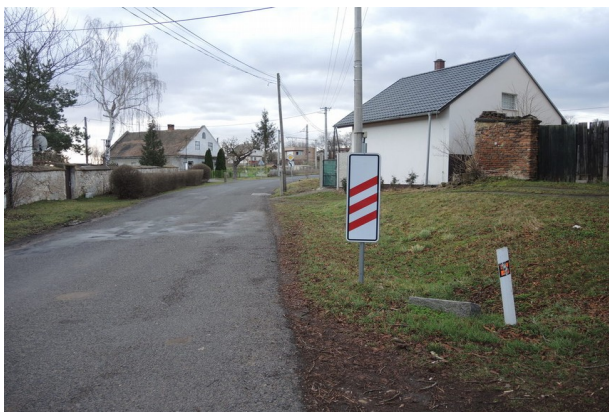
Obr. č. 5: Svislá dopravní značka A 31a „Návěstní deska“ (240 m)
Zdroj: DI

Městský úřad Žatec, odbor dopravy a silničního hospodářství, silniční správní úřad ve věcech silnic III. třídy přijal opatření, kdy ze směru jízdy SMV od obce Hořetice k železničnímu přejezdu P65 byly na pozemní komunikaci III. třídy č. 22528 umístěny svislé dopravní značky A 31a „Návěstní deska“ (obr. č. 5) a A 31b „Návěstní deska“ (obr. č. 6).

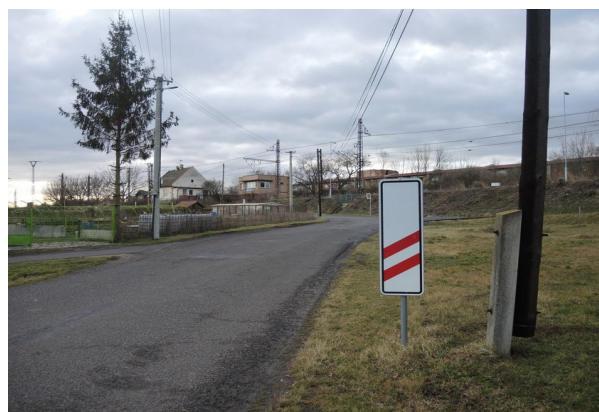
Obr. č. 6: Svislá dopravní značka A 31b „Návěstní deska“ (160 m)
Zdroj: DI
