The Rail Safety Inspection Office

## **Závěrečná zpráva o výsledcích šetření mimořádné události**

Střetnutí vlaku Os 19418 s osobním automobilem na železničním přejezdu P2753  
mezi železničními stanicemi Brandýs nad Labem a Neratovice

Collision of the regional passenger train No. 19418 with a car at the level crossing  
No. P2753 between Brandýs nad Labem and Neratovice stations

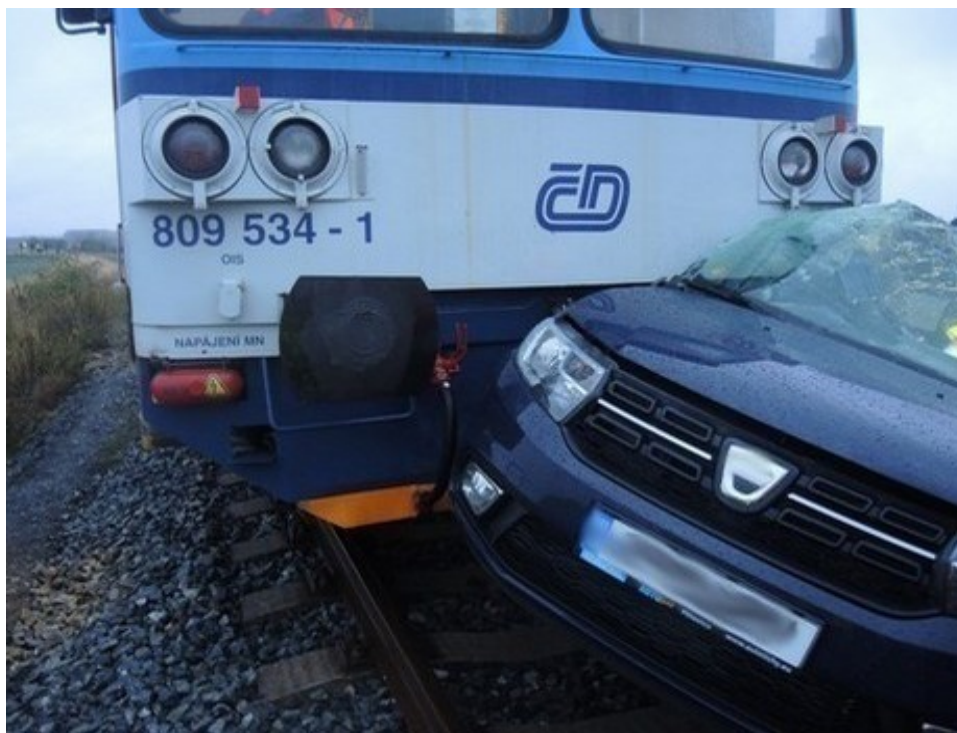
Obr. č. 1: Pohled na čelo vlaku a osobní automobil po vzniku MU

Automobil byl následkem střetnutí poškozen na celé karoserii, nejvíce pak v přední části a na pravém boku. V místě konečného zastavení zůstal automobil zčásti zaklíněný pod levou přední částí HDV (viz Obr. č. 1). V automobilu byl mj. nalezen autoatlas otevřený na dvojstraně, kde se nacházelo i místo vzniku MU, dále vasypané úlomky skla a některých ovládacích prvků automobilu. Pohonné hmoty ani jiné látky z automobilu neunikly. Na pravém předním sedadle automobilu se nacházelo zaklíněné tělo usmrčené osoby (spolujezdyně), v interiéru vozidla byly patrné krevní stopy a osobní věci zúčastněných. Ještě před příjezdem inspektorů DI byl v automobilu nalezen živý pes, kterého hlídka PČR předala strážníkům Městské policie Neratovice.

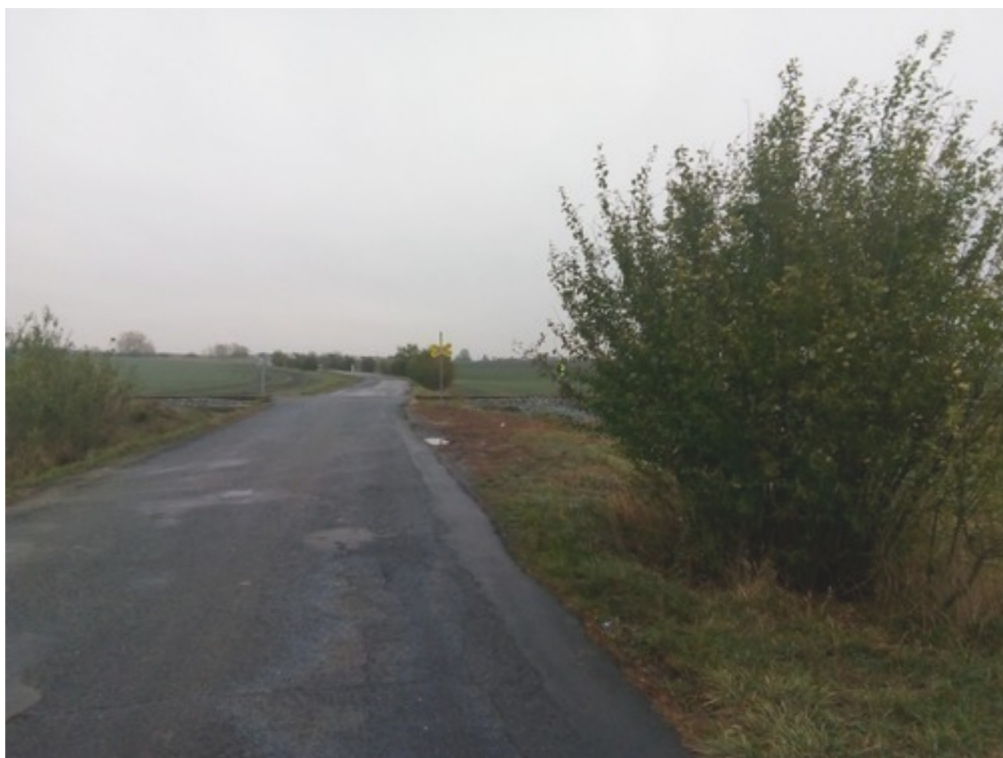
V rámci ohledání byly Drážní inspekci změřeny rozhledové poměry, v prostoru 17,1 – 21,2 m vpravo před výstražným křížem železničního přejezdu P2753 (v předmětném kvadrantu ve směru jízdy automobilu) se nacházela náletová dřevina vzrostlá do výšky přibližně 4 m, viz Obr. č. 3 a kapitola 3.2.3 a 3.4.2. Předmětná dřevina byla DI podrobně zaměřena. Další náletové dřeviny obdobných rozměrů byly rozprostřeny v tomto směru podél pravého okraje pozemní komunikace ve vzdálenosti cca 170 m před železničním přejezdem. Prostor železničního přejezdu a jeho okolí nebyl monitorován kamerovým systémem.

Obr. č. 3: Pohled na náletovou dřevinu ve směru jízdy automobilu

Z hlediska rozhledových poměrů došlo ke zjištění nedostatků v nedodržení předepsaných rozhledových délek v některých kvadrantech (viz kapitola 3.4.2), zejména pak *Lr IV* z důvodu vzrostlé (cca 4 m vysoké) náletové dřeviny. Nedostatky z hlediska rozhledových poměrů nejsou jednoznačně evidovány v **zápisech z obchůzek** (obchůzkářem). Např. v zápisu ze dne 13. 4. 2018 bylo u výsledku uvedeno „*bez vážných závad*“. Tyto výsledky se pak periodicky opakovaly až do data vzniku předmětné MU (včetně výsledků „*bez hrubých závad*“), přičemž poslední obchůzka proběhla 8. 10. 2018 (tj. 20 dní před vznikem této MU) s výsledkem opět „*bez vážných závad*“. Při některých obchůzkách byl stav vyhodnocen „*bez závad*“. Pojmy „*hrubá závada*“ a „*vážná závada*“ předpis provozovatele SŽDC S2/3 nezná a nelze je tedy jasně interpretovat. Závěry jsou tedy do určité míry nejednoznačné, což lze považovat za porušení čl. 34 předpisu SŽDC S2/3, neboť pojem „*bez vážných závad*“ může znamenat, že byly zřejmě zjištěny závady, které nejsou vážné, a tyto nebyly správně evidovány.

Výsledné hodnoty jsou uvedeny v Tab. č. 1. Skutečnost byla zapříčiněna zejména vzrostlými náletovými dřevinami podél pozemní komunikace v okolí železničního přejezdu, viz Obr. č. 3. Naměřené rozhledové délky  $L_r$  nebyly na železničním přejezdu v souladu s ČSN 73 6380.

DI v průběhu ohledání místa MU upozornila na nedostatky týkající se rozhledových poměrů provozovatele dráhy SŽDC, který zavedl přes železniční přejezd pomalou jízdu rychlostí  $5 \text{ km}\cdot\text{h}^{-1}$  a následně zjednal nápravu a uvedl (dne 29. 10. 2018) železniční přejezd P2753 do vyhovujícího stavu.

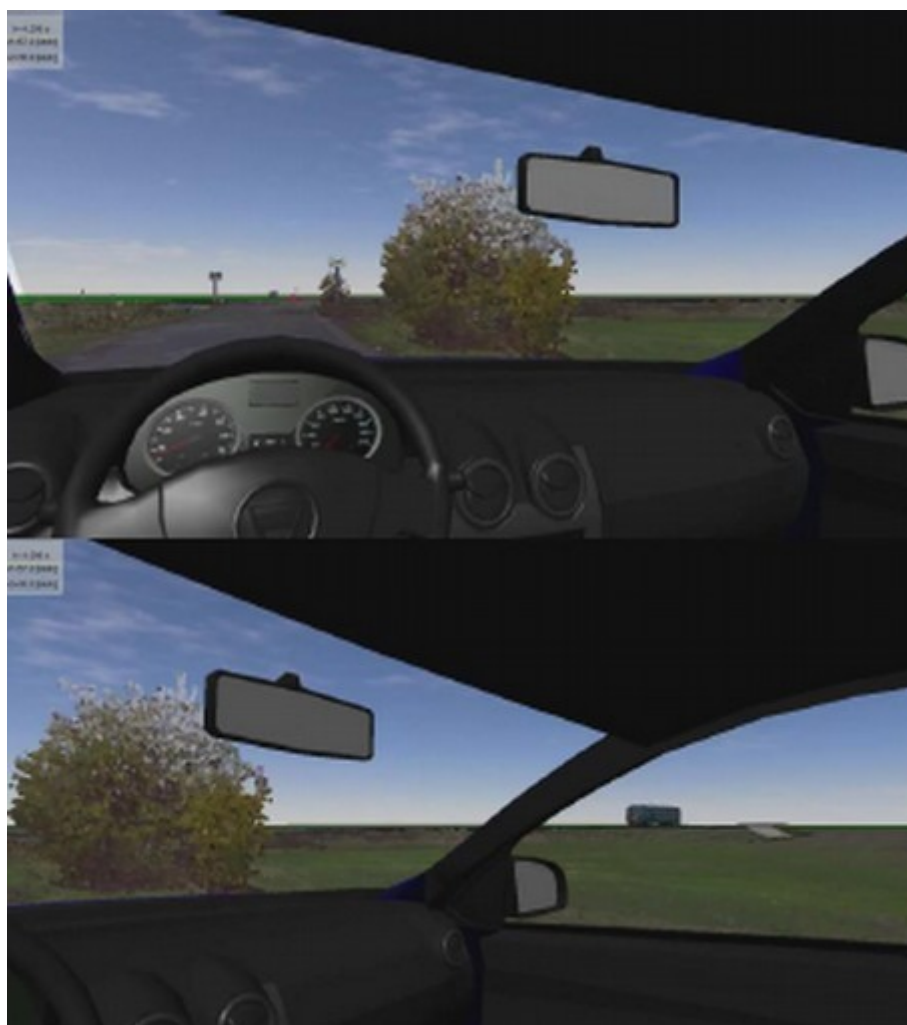
Obr. č. 6: Natočení řidiče automobilu o 18° a 50°

Automobil se v čase 14 s před střetnutím nacházel dle modelace přibližně 180 m od místa střetnutí – v tento moment **již bylo možné při pohledu vpravo vidět příjíždějící vlak**. Náletové dřeviny se sice nacházely na několika místech úseku pozemní komunikace, ale mezi jednotlivými náletovými dřevinami byl vlak jasně viditelný, jak demonstruje i Obr. č. 6 a [příslušné video dostupné na webu Dráží inspekce](#).

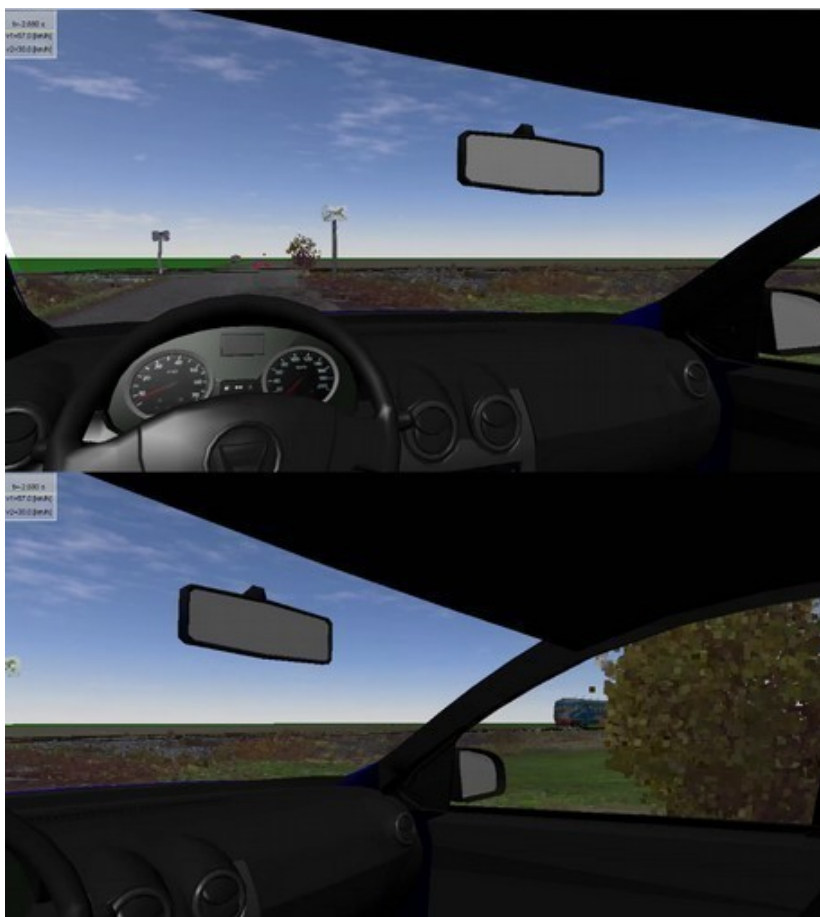
Z dalšího obrázku (Obr. č. 7) pak vyplývá, že situace nerušeného rozhledu nastala 2,7 s a 22,5 m (uvažovaná poloha hlavy řidiče automobilu) od osy pojezděné traťové koleje. Stejně tak je třeba zopakovat, že viditelnost výstražných křížů byla v souladu s příslušnými ustanoveními ČSN 73 6380, další dopravní značení bylo rovněž velmi dobře a včas viditelné, a řidič měl tedy zajištěny podmínky, aby mohl zpozorovat a vyhodnotit, že se blíží k železničnímu přejezdu. Vlakové nářadí rovněž dávalo před železničním přejezdem dvakrát po sobě návěst Pozor, jak vyplývá z rozboru rychloměrného záznamu (viz kapitola 3.4.4).

Obr. č. 7: Pohled od poslední náletové dřeviny (18 a 50°) Zdroj: ČVUT FD

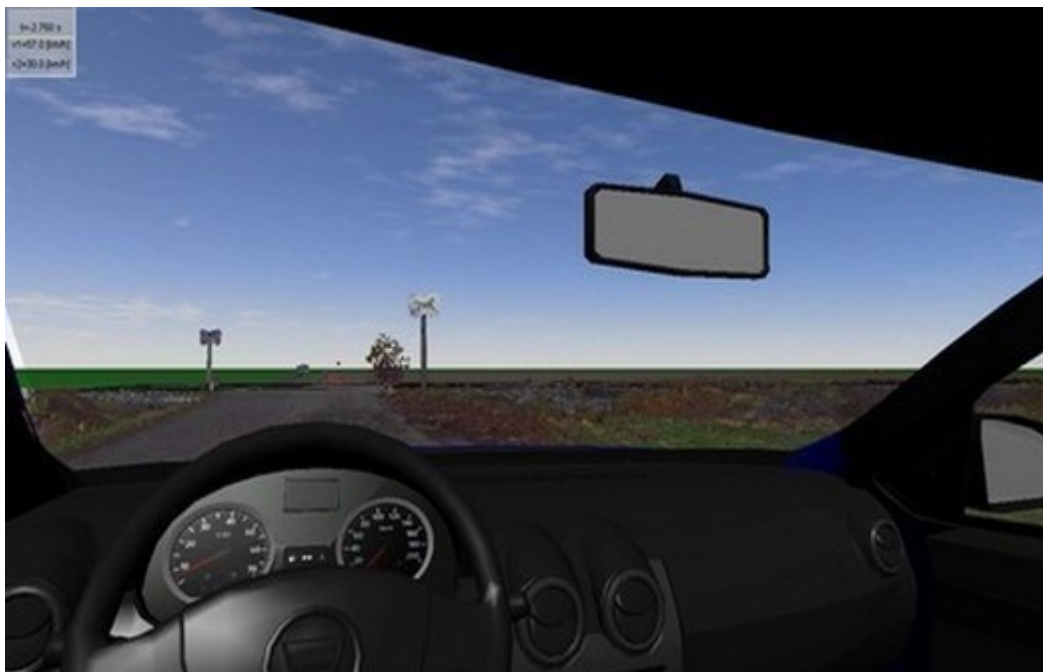
komunikaci nižší rychlostí. Uvažováno bylo tedy zpomalování z rychlosti  $50 \text{ km}\cdot\text{h}^{-1}$  oproti  $90 \text{ km}\cdot\text{h}^{-1}$  popsaných výše ([video dostupné na webu Drážní inspekce](#)). Tento model je logicky totožný s prvním modelem od okamžiku dosažení rychlosti  $50 \text{ km}\cdot\text{h}^{-1}$  při brzdění. Předchozí děj je pouze pomalejší. Z tohoto modelu pak rovněž vyplývá, že vlak byl mezi jednotlivými náletovými dřevinami viditelný a závěry jsou analogické.

Obr. č. 8: Pohled řidiče vpřed pod úhlem  $18^\circ$
