**Drážní inspekce**  
The Rail Safety Inspection Office

## **Zpráva o výsledcích šetření příčin a okolností vzniku mimořádné události**

Srážka hnacího drážního vozidla 362.171-1 s odstavenou skupinou  
tažených drážních vozidel při posunu v žst. Brno hl. n.

### **Investigation Report of Railway Accident**

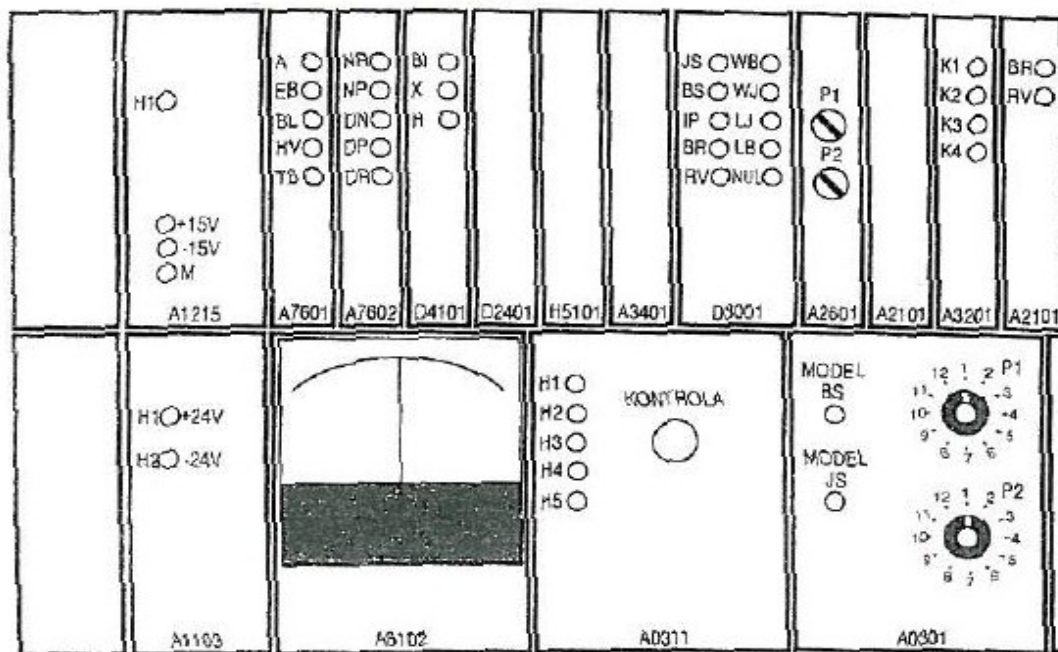
pozice karty kontroly A0311

Zásadní příčina: používání hnacího drážního vozidla 362.171-1 s kartou kontroly A0311 v Centrálním řídicím členu na nesprávné pozici.

Dokumentace výrobce „POPIS EL. PŘÍSTROJŮ „E“ - I. ELEKTRICKÉ DVOUPROUDOVÉ LOKOMOTIVY Es 499.1 148 – 182 ČSD“, č. DS-166-P, kde je uvedeno uspořádání karet v CRC, tj. i poloha karty kontroly A0311, nacházející se vlevo karty A6102 a vpravo karty diagnosticky A0301, viz obrázek uspořádání karet v CRC:

1. do systému nižších údržbových stupňů hnacích drážních vozidel řady 162, 163, 362 a 363 zapracovat pravidelnou kontrolu správné polohy karet v Centrálním řídicím členu, tj. i karty kontroly A0311, nacházející se v Centrálním řídicím členu na pozici vpravo karty A6102 a vlevo karty diagnostiky A0301;

2. v Centrálním řídicím členu hnacích drážních vozidel řady 162, 163, 362 a 363 zajistit polohu karty kontroly A0311 proti nežádoucí manipulaci nepovolanou osobou;

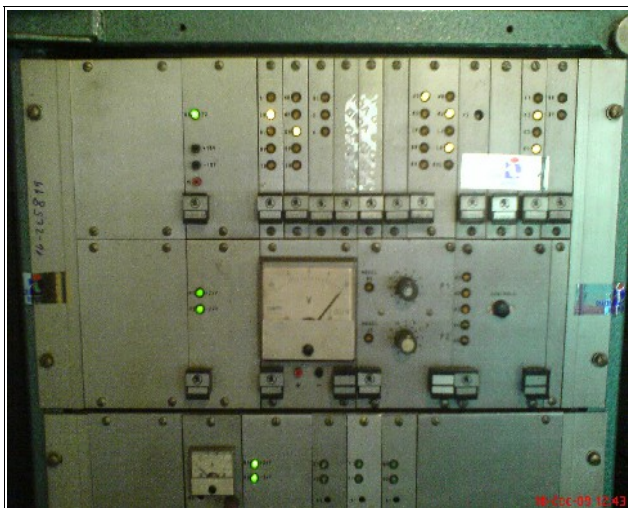
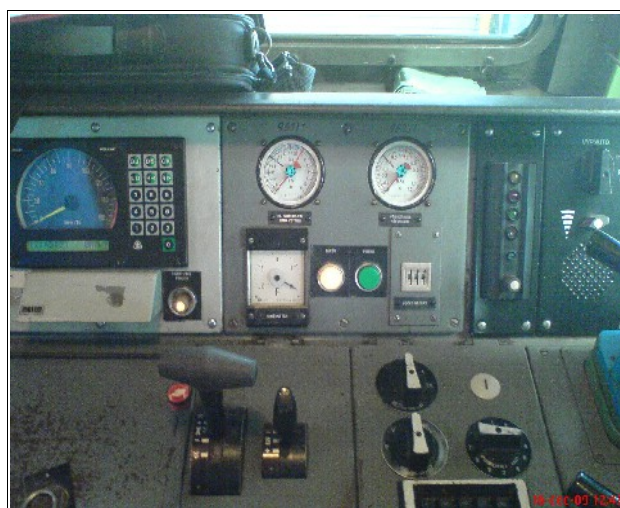
- **fáze II.** – kontrola a ověření funkce obvodů CRC, kdy na pozici kontrolní karty A0311 se nacházela diagnostická karta A0301. Kontrolní karta A0311 se nacházela ve slepé pozici, na pozici diagnostické karty A0301, tj. kontrolní karta A0311 nebyla v činnosti. CRC byl plně funkční, včetně spolupráce s regulátorem tahu EDYN 22. Simulací výpadku napájecího napětí CRC, prostřednictvím pomocného relé napájení sítě 115 V/400 Hz K113, byl navozován přechodový stav, kdy vlivem jakéhokoli rušení nebo krátkodobého výpadku napájení (cca do 300 ms) může na šesti dekadovém, vratném, čítači CRC dojít k náhodnému načítání poměrného tahu na hodnotu 0 – 63 dekadicky, odpovídající hodnotě 0 – 100 % tahu. D/A převodník pak převede bity čítače ve výstupní napětí 0 – 10 V, který dorovnáva nárůstový člen se strmostí nárůstu 8 s. Při zkoušce CRC, bez legálního zadání poměrného tahu řídicím kontrolérem zadáním signály „NP“ či „NR“, CRC opakovaně vykazoval přechod z mezistavu do náhodných hodnot poměrného tahu rostoucího od 0 do +100 % a do regulátoru tahu EDYN 22 generoval legální zadání jízdy – tahu. Voltmetr indikace požadovaného tahu na kartě A6102 a voltmetr – ukazatel tahu P113 na ovládacím pultu stanoviště strojvedoucího I indikovaly stejnou hodnotu tahu. Hodnota výstupního signálu „W<sub>i</sub>“ 1 – 10 V byla nárůstovým členem dorovnána se strmostí nárůstu 8 s, tj. nárůst hodnoty tahu odpovídal zadání řídicím kontrolérem „NR“. Na hodnotě 1 – 10 V (odpovídající 10 až 100 % požadovanému tahu) signál „W<sub>i</sub>“ **setrval** do doby ztráty signálu „DN“ a přivedení signálu „DP“ nebo „DR“ z jízdního válce řídicího kontroléru S103.B.

V situaci, kdy čítač CRC při přechodu z mezistavu náhodně vygeneroval hodnotu odpovídající až 100 % tahu, kterou dorovnal nárůstový člen, a jízdním válcem řídicího kontroléru S103.B byl do CRC přiveden signál „DP“ či „DR“, CRC pokračoval v generování narůstajícího signálu „W<sub>i</sub>“ pro regulátor tahu EDYN 22, se strmostí nárůstu 8 s, do doby dorovnání hodnoty signálu z D/A převodníku čítačů se signálem nárůstového členu. Dosažená hodnota (+) tahu byla závislá na času, kdy reakcí obsluhy byl prostřednictvím jízdního válce řídicího kontroléru S103.B přiveden do regulátoru EDYN 22 signál „DP“ nebo „DR“. Po vyrovnání vygenerované hodnoty výstupu z D/A převodníku CRC s hodnotou nárůstového členu, výstupní signál nárůstového členu (signál „W<sub>i</sub>“) začal klesat, se strmostí poklesu 8 s (16 s). Doba, která uplyne od okamžiku, kdy čítač CRC při přechodu z mezistavu svévolně začne načítat a CRC začne generovat požadavek na jízdu – tah, který dosáhne +100 %, po následný pokles hodnoty tahu na 0 %, následkem přivedení signálu „DR“ z jízdního válce řídicího kontroléru S103.B, činí 16 s. Doba, která uplyne od okamžiku, kdy čítač CRC při přechodu z mezistavu svévolně začne

načítat a CRC začne generovat požadavek na jízdu – tahu, a kdy reakcí obsluhy, je ještě v průběhu nárůstu (+) tahu, z jízdního válce řídicího kontroléru S103.B přiveden signál „DR“ („DN“ = 0), je plně ovlivněna rychlostí reakce obsluhy a je menší jak 16 s;

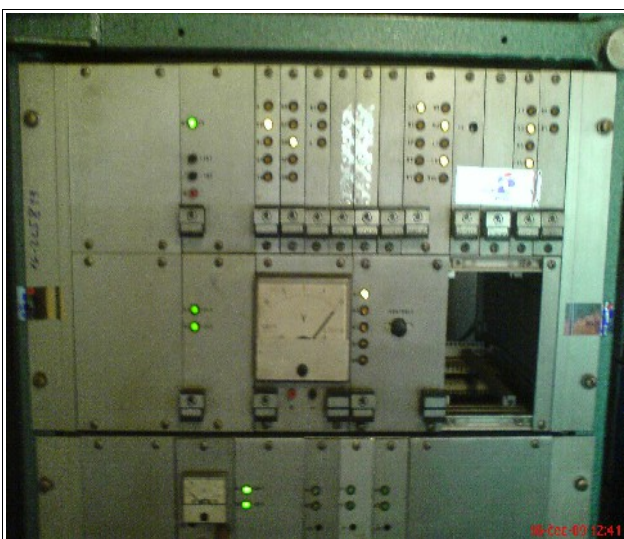
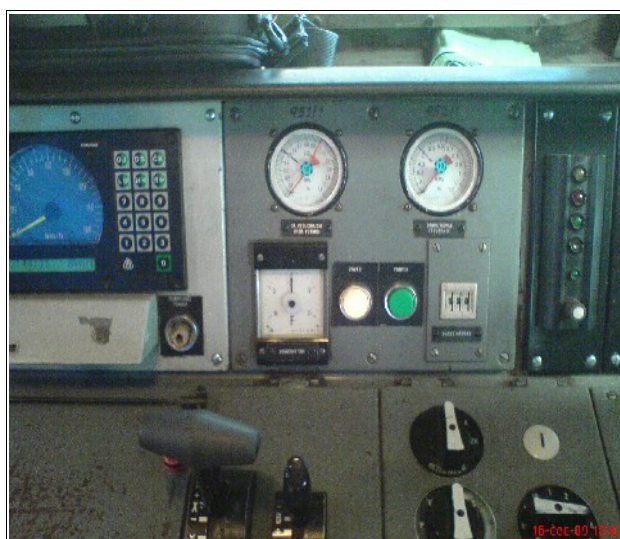
- **fáze III.** – kontrola a ověření funkce obvodů CRC, kdy karta kontroly A0311 byly na správné pozici, vpravo karty A6102, tj. kontrolní karta A0311 byla v činnosti.

CRC byl plně funkční, včetně spolupráce s regulátorem tahu EDYN 22. Simulací výpadku napájecího napětí CRC, prostřednictvím pomocného relé napájení obvodů 115 V/400 Hz K113, byl **navozován přechodový stav**, kdy vlivem jakéhokoli rušení nebo krátkodobého výpadku napájení (cca do 300 ms) může na šesti dekadovém, vratném, čítači CRC dojít k náhodnému načítání poměrného tahu na hodnotu 0 – 63 dekadicky, odpovídající hodnotě 0 až +100 % tahu. D/A převodník pak převede bity čítače ve výstupní napětí 0 – 10 V, kterou dorovnávač nárůstový člen se strmostí nárůstu 8 s. Výstup z nárůstového členu byl v tomto případě kontrolní kartou A0311 odpojen – kontrolní karta A0311 byla v činnosti.

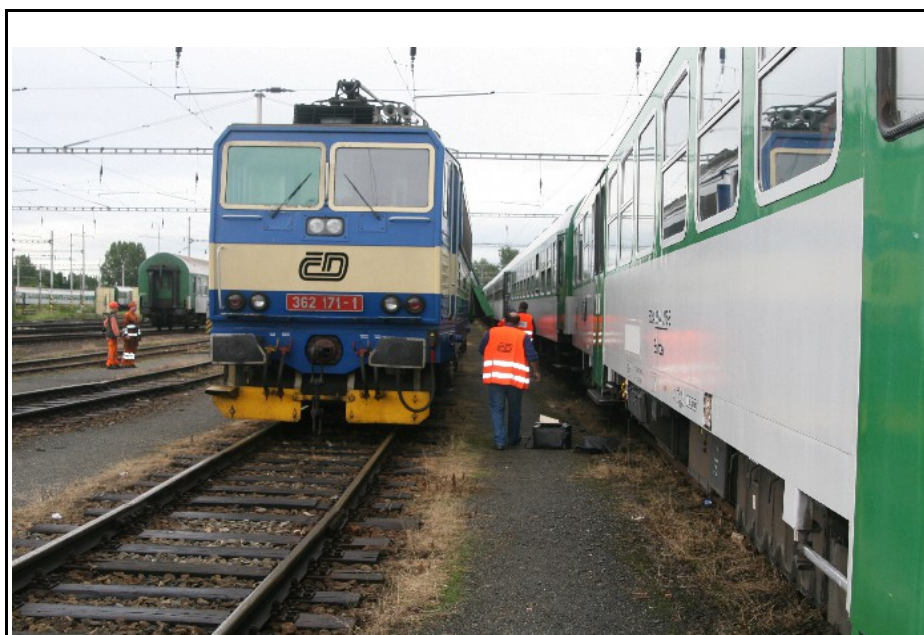
Foto 1: Pohled na zadní čelo HDV 362.171-1 ve směru jízdy

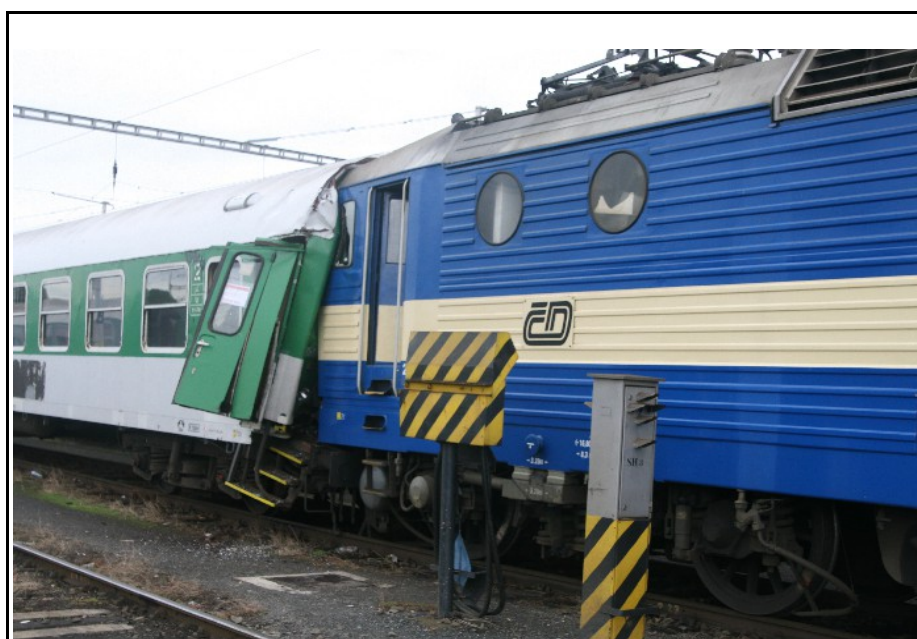
Foto 2: Pohled na místo srážky, pohled z koleje č. 511

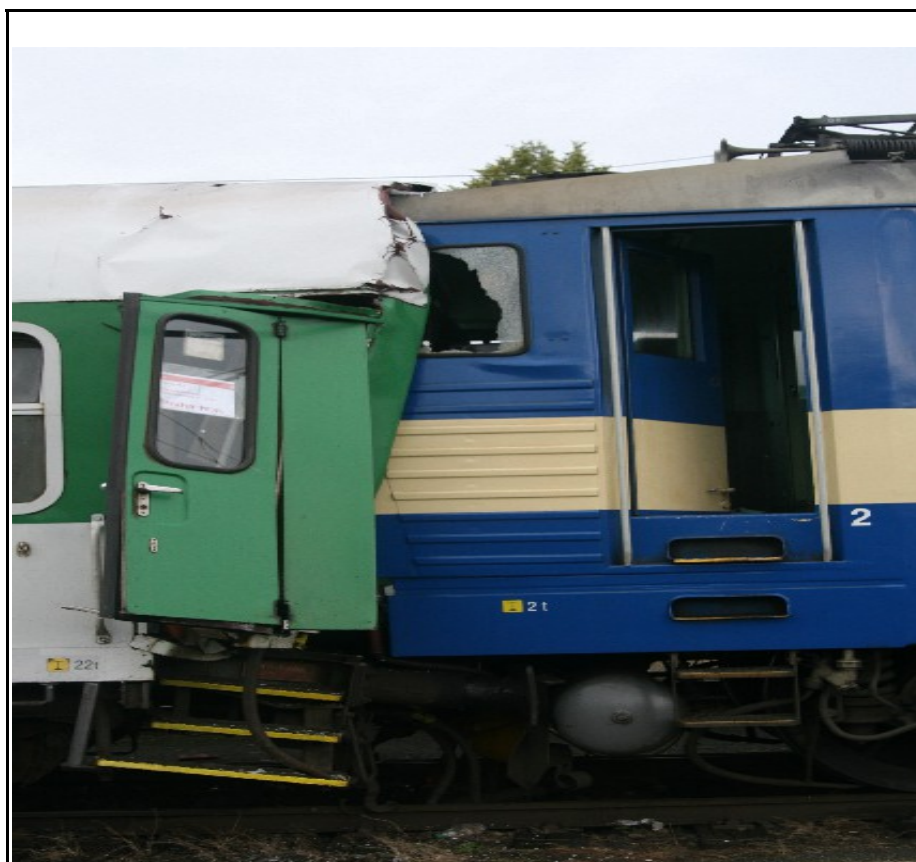
V době vzniku MU bylo HDV řady 362.171-1 řízeno ze stanoviště II, které bylo po nárazu značně destruováno. V konečném postavení po MU nebylo HDV vykolejeno. Čelo HDV se nacházelo v km 0,565<sub>2</sub> zaklíněno do hloubky 1,2 m do skříně 1. TDV řady B 51 54 20-41 843-3, odstavené soupravy vlaku R 672, na koleji 512.

HDV 362.171-1 mělo na straně stanoviště strojvedoucího II deformovanou kabinu, oba nárazníky, čelník rámu, poškozená obě smetadla, snímač mobilní části vlakového zabezpečovače, topnou spojku včetně elektroinstalace, propojovací hadice vzduchových potrubí. Ve strojovně byla utržena zhášecí komora stejnosměrného hlavního vypínače, uvolněny kondenzátory a skříňové pulzních měničů.

- B 51 54 20-41 843-3, mající zlomený rám TDV, zdeformovanou skříň až po úroveň prvního oddílu;
- B 51 54 20-41 842-5, B 51 54 20-41 912-6 a Bdbmsee 51 54 82-70 058-7, mající poškozený interiér TDV.

Foto 3: Pohled na destrukci stanoviště II HDV 362.171-1 a čelo TDV 51 54 20-41 843-3 z koleje č. 511
