Drážní inspekce
The Rail Safety Inspection Office

Zpráva o výsledcích šetření příčin a okolností vzniku mimořádné události

Vykolejení čtyř tažených drážních vozidel za jízdy vlaku 1.nsl Pn 69911
na dráze železniční, celostátní, v železniční stanici Čerčany

Derailment of 4 wagons freight train No. 1.nsl 69911 while running in
Čerčany station

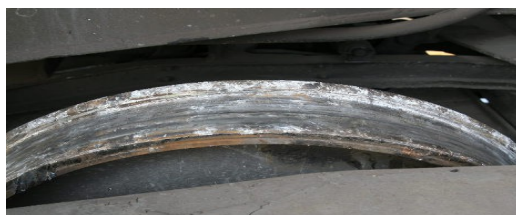
- 19. DV řady Uas, č. 88 54 920 0586-8, nalezeno prvním podvozkem, jenž nesl stopy jízdy ve vykolejeném stavu (vrypy na nákolcích od šterku a upevňovadel), na koleji a druhým podvozkem otočeným o 180°, bez zadního dvojkolí, svěšené s 18. DV, brzdové spojky rozpojené. Směrem k 20. DV byly brzdové spojky rozpojené, jedna chyběla. Na prvním podvozku, na levém ložiskovém domku je stopa po dřeni s kovovými částmi, stopa je zakalená od vysoké teploty. Na spodní části je další stopa po dřeni. Ložná plocha je nadzvednutá a posunutá vpravo ve směru jízdy, píсты vlevo jsou vysunuty o 7 cm, čepy nezapadají do kolébky. Na skříni, na 7. výstuze vzadu nalezen čerstvý vryp 15 cm od spodu bočnice. Z DV původně loženého byl přepravovaný šterk zcela vysypán vlevo ve směru jízdy.

Nákolník DV 88 54 920 0586-8 se stopami jízdy ve vykolejeném stavu

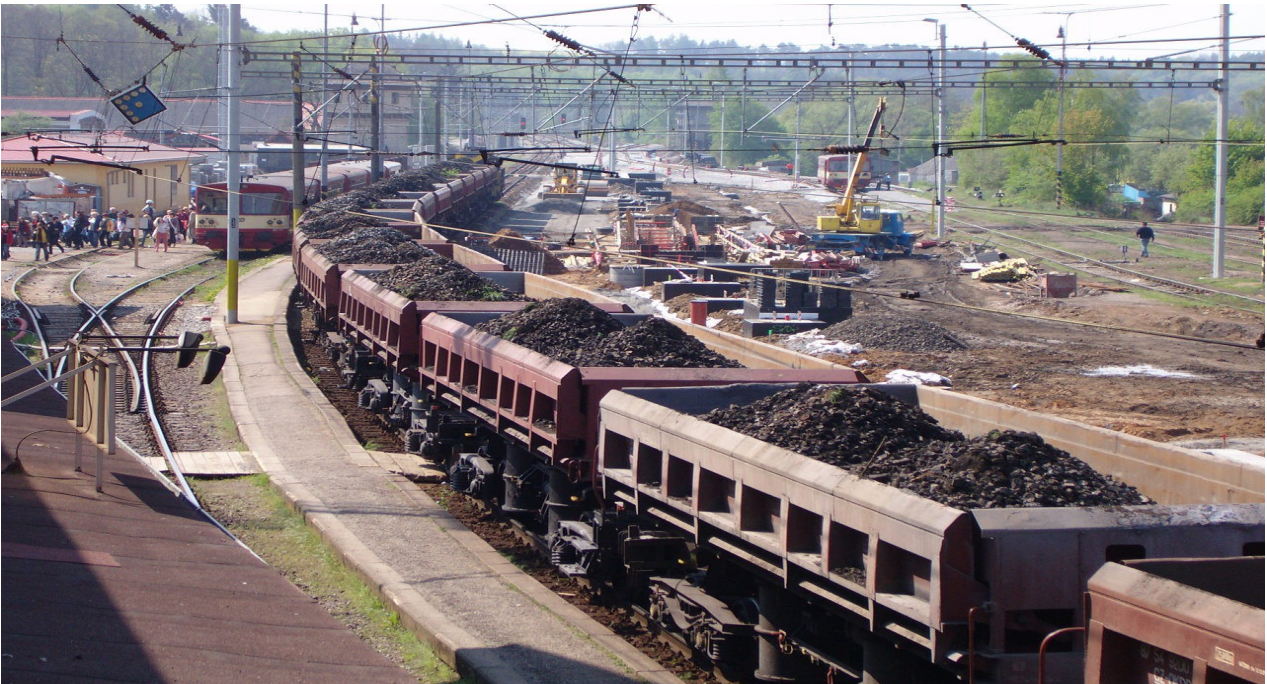
DV byla ložena vlevo ve směru jízdy, pravá strana byla nezatížená.

Pohled na nerovnoměrné, jednostranné naložení nákladu (přepravovaného štěrku), vzhledem k podélné ose DV řad Ua a Uas vlaku 1. nsl Pn 69911

Bezprostřední příčinou vzniku MU bylo nerovnoměrné, jednostranné naložení nákladu vzhledem k podélné ose na DV vlaku 1.nsl Pn 69911.

vhodným technologickým postupem stanovit způsob účinné kontroly uložení nákladu prováděné ze země u DV řady Ua a Uas tak, aby nebyl připuštěn provoz těchto DV s nerovnoměrně naloženým nákladem.

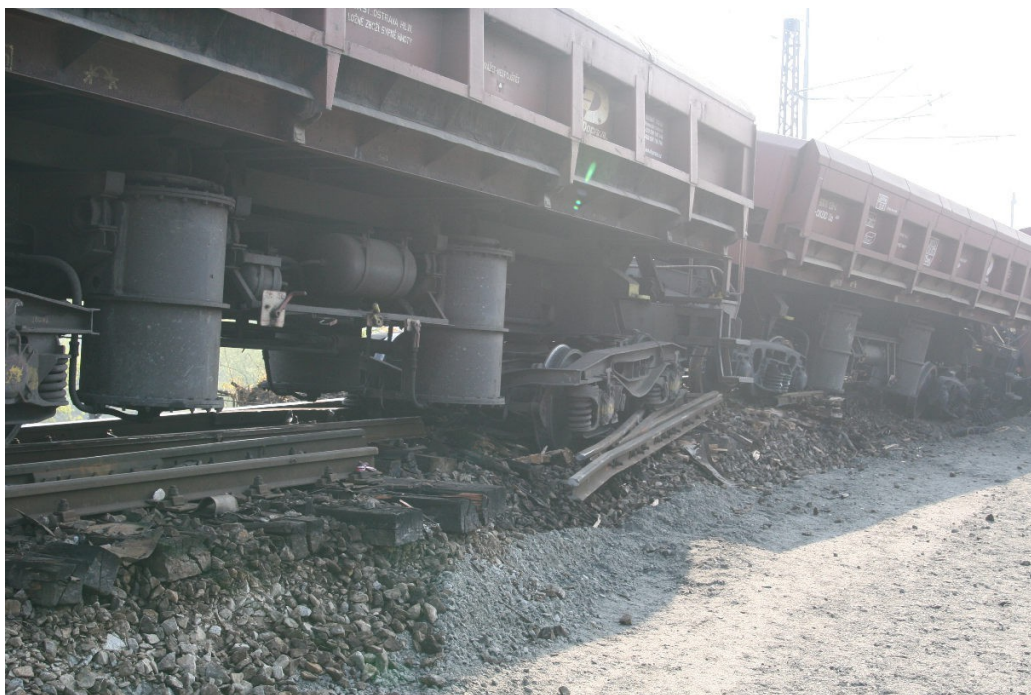
- 20. DV řady Uas, 88 54 920 0033-0, nalezeno vykolejené oběma podvozky, převrácené na pravý bok, štěrk vysypaný, podvozky utržené.
- 21. DV řady Ua, 88 54 920 0130-4, nalezeno vykolejené oběma podvozky, podvozky poškozené, korba sedí v dorazech.
- 22. DV řady Uas, 88 54 920 0541-3, nalezeno vykolejené jedním podvozkem.

Foto 1: Pohled na vykolejená DV

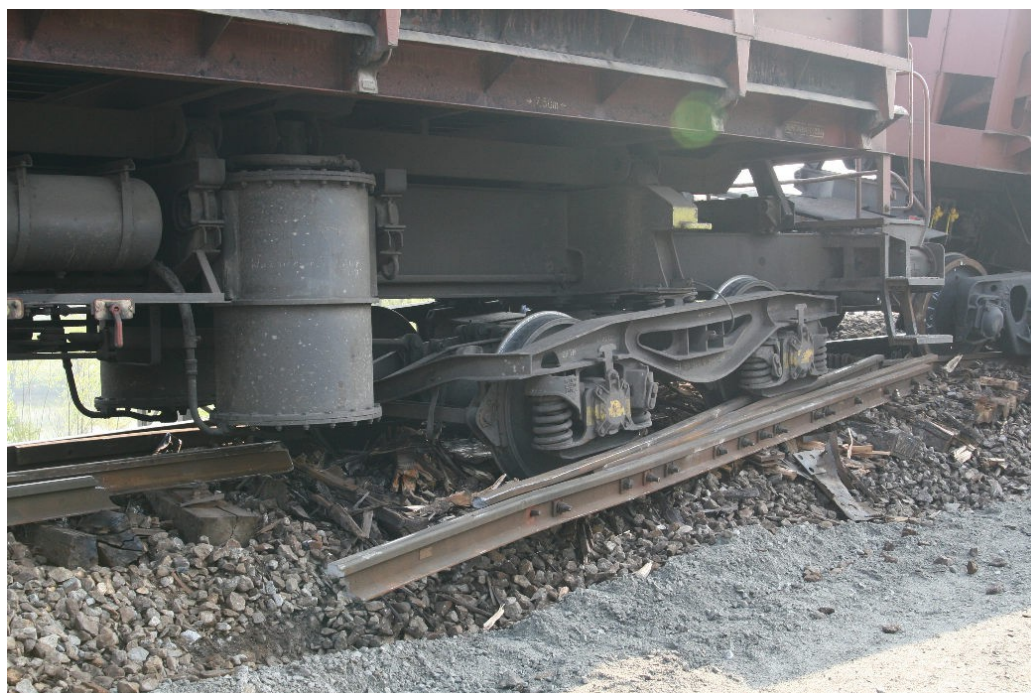
Foto 2: Pohled na poškozenou výhybku

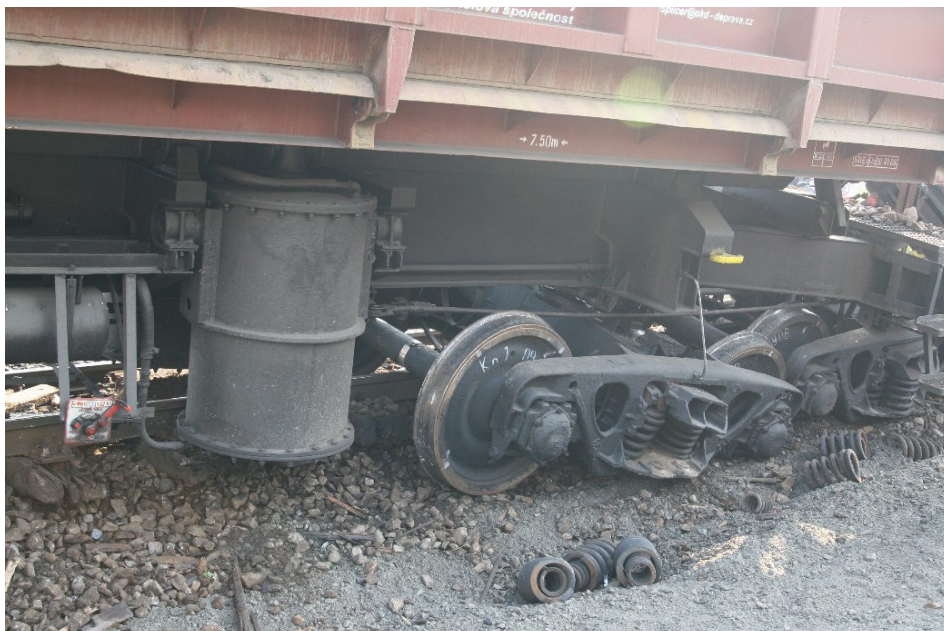
Foto 3: Pohled na vykolejené a poškozené DV
