Drážní inspekce
The Rail Safety Inspection Office

Zpráva o výsledcích šetření příčin a okolností vzniku mimořádné události

Srážka vlaku R 957 s vlakem Pn 63440 v obvodu žst. Káranice,
v km 8,446 na kolejové spojce mezi 1. a 3. staniční kolejí
(trať 505A Choceň – Týniště nad Orlicí – Velký Osek)

Collision of fast train No. 957 with freight train No. 63440
in Káranice station

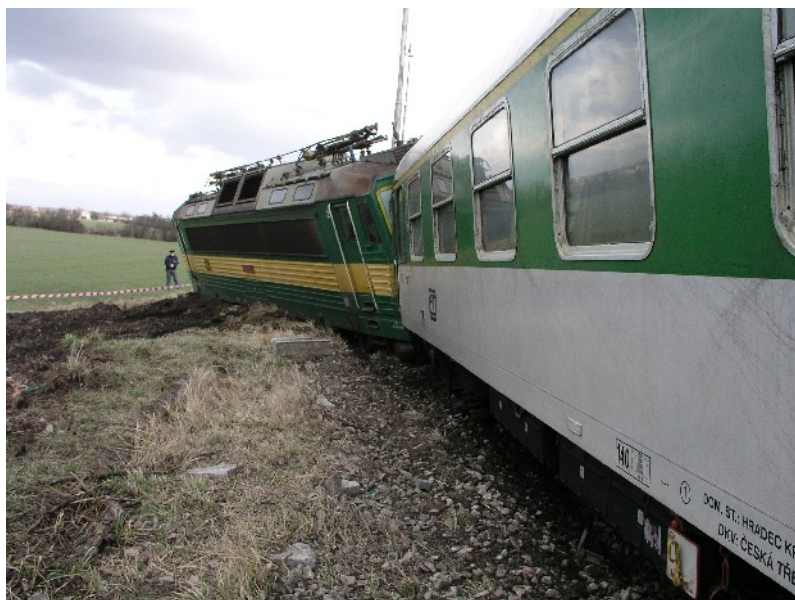
12:36 hodin při rychlosti 58 km/h. HDV vlaku R 957 zachytilo o HDV vlaku Pn 63440, narazilo do boku prvního vozu za lokomotivou, vykolejilo a převrátilo se na levý bok ve směru jízdy. DV řazené jako první za tímto HDV vykolejilo předním i zadním podvozkem, DV řazené jako druhé bylo poškozené. U vlaku Pn 63440 vykolejilo DV řazené jako první za HDV (převráceno na levý bok) a dále DV řazená jako druhé a páté za HDV. Poškozeno bylo HDV a tři DV, včetně DV loženého nebezpečným zbožím. U vlaku R 957 došlo ke zranění strojvedoucího a tří cestujících.

Foto 1: Postavení HDV vlaku R 957 ve směru jeho jízdy po vzniku MU

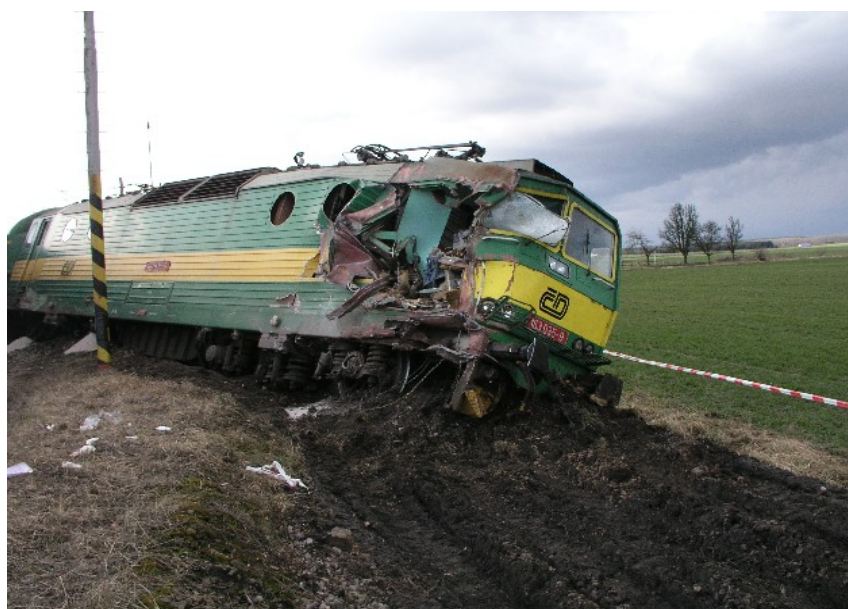
- HDV 163.035-9, škoda vyčíslena na 2.750.000 Kč;
- HDV130.031-8, škoda vyčíslena na 156.750 Kč;
- osobního vozu č. 50 54 1940 087-2, vůz navržen na zrušení, zůstatková hodnota je nulová;
- osobního vozu č. 50 54 8240 176-5, škoda vyčíslena na 4.156 Kč;
- nákladního vozu č. 81 54 597 5 569-1, vůz navržen na zrušení, zůstatková hodnota je nulová;
- nákladního vozu č. 31 54 594 7 194-4, vůz navržen na zrušení, zůstatková hodnota je nulová;
- nákladního vozu č. 33 80 792 1 068-2, škoda vyčíslena na 28.000 Kč;
- nákladního vozu vůz č. 21 54 554 3 290-0, škoda vyčíslena na 12.200 Kč;
- nákladního vozu č. 31 54 596 0799-2, škoda vyčíslena na 14.200 Kč;
- nákladního vozu č. 31 54 596 1 273-7, škoda vyčíslena na 10.100 Kč;

Foto 2: HDV od vlaku R 957

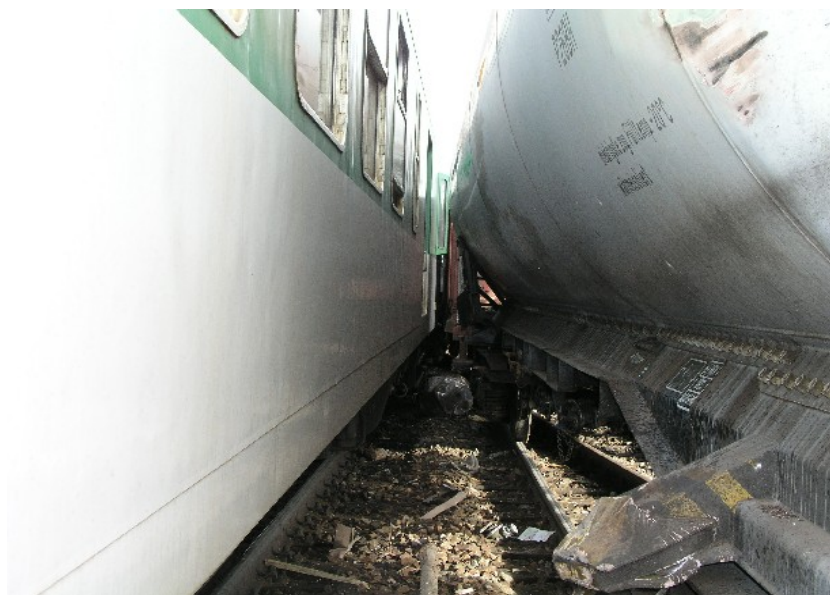
U vlaku Pn 63440 vykolejilo DV řazené jako první za HDV, a dále DV řazené jako druhé a páté za HDV. Poškozeno bylo HDV a tři DV, včetně DV naloženého nebezpečným zbožím. K úniku nebezpečného zboží nedošlo.

Foto 3: Poškozené DV s nebezpečným zbožím
