Drážní inspekce
The Rail Safety Inspection Office

Zpráva o výsledcích šetření příčin a okolností vzniku mimořádné události

Jízda vlaku Os 9009 do obsazeného prostorového oddílu
vlakem Os 19010 mezi žst. Praha-Modřany – Praha-Braník
(Trať 523A Čerčany – Praha-Vršovice)

Investigation Report of Railway Accident

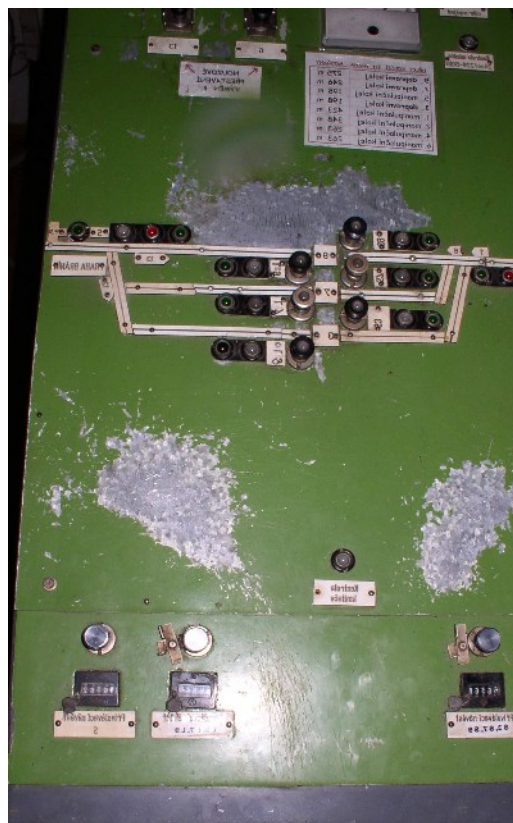
Foto 1: Řídící pult

Následující den po vzniku MU, dne 11. 09. 2007, je v knize K2 uvedeno zjištění z kontroly přednosta žst. Praha-Vršovice, že výpravčí má tlačítko přivolávacího návěstidla L 3-9 zajištěno mincí.

V žst. Praha-Modřany po aktivaci provizorního zabezpečovacího zařízení byl k ovládání přivolávacích návěstí zřízen provizorní ovládací pult. Na provizorním ovládacím pultu mají obě vjezdová návěstidla L a S samostatná tlačítka obsluhy přivolávací návěsti opatřená počítadlem použití.

Provozovatel dráhy na pracovišti výpravčího v žst. Praha-Modřany nařízeným způsobem obsluhy přivolávacích návěstí na provizorním ovládacím pultu a technologickými postupy, jimiž byly v žst. Praha-Modřany stanoveny jízdními řády průjezdy osobních vlaků, vytvořil stav, který neumožnil zaměstnancům řídicím drážní dopravu sledovat jízdu vlaků při průjezdu a odjezdu v celém obvodu pro zjišťování volnosti vlakové cesty.
