The Rail Safety Inspection Office

## **Zpráva o výsledcích šetření příčin a okolností vzniku mimořádné události**

Vykolejení taženého drážního vozidla za jízdy vlaku Os 3425  
v železniční stanici Ostrava-Kunčice, na dráze železniční,  
celostátní Český Těšín – Výhybna Polanka nad Odrou

Derailment of carriage of passenger train No. 3425  
in Ostrava-Kunčice station

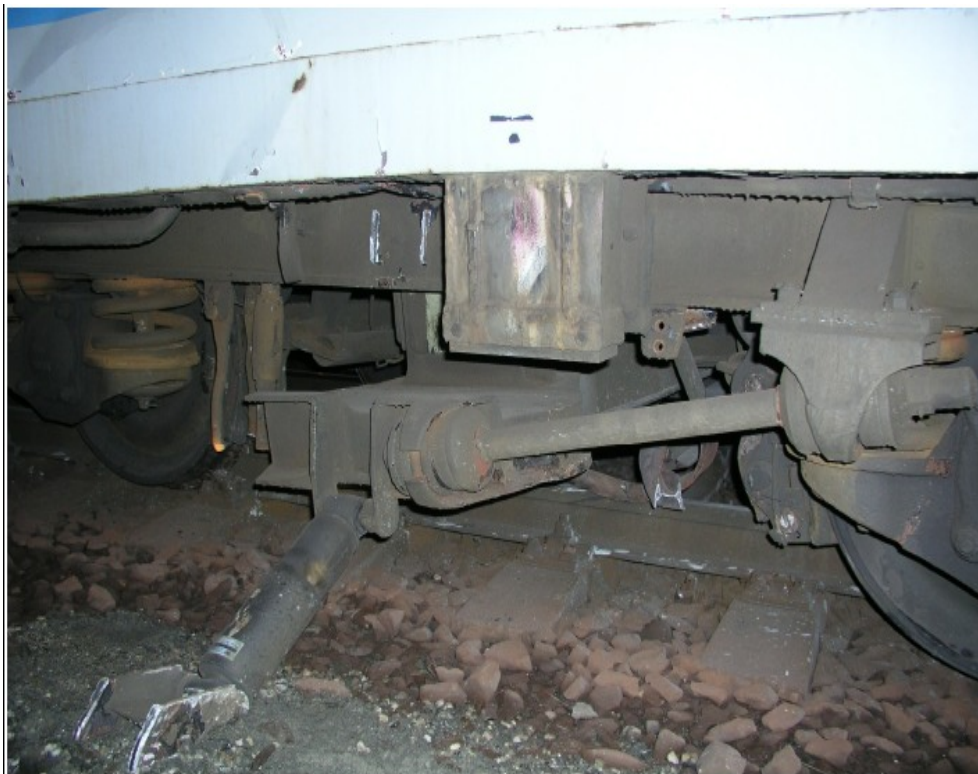
*Vykolejený podvozek taženého drážního vozidla 063.321-4  
závěsy sekundárního vypružení*

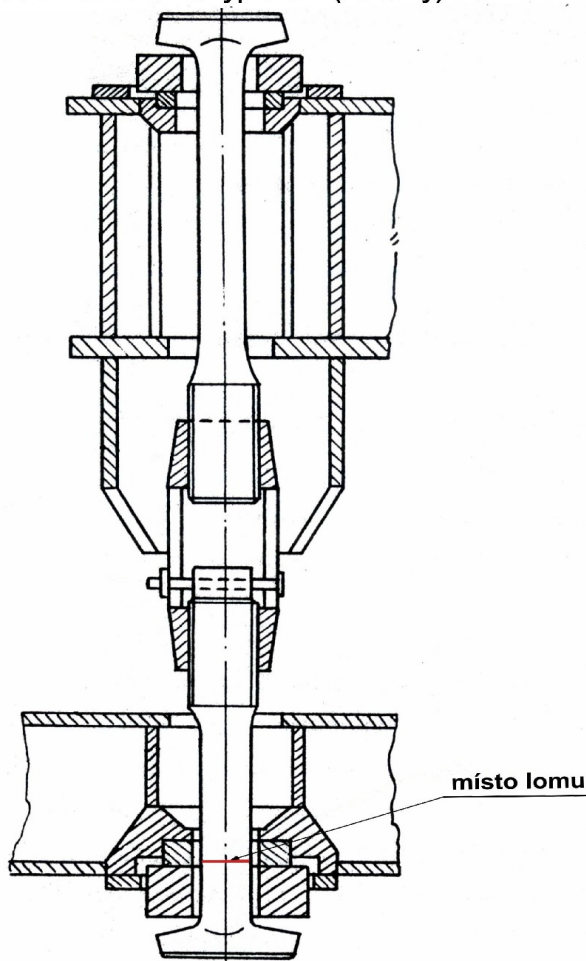
Závěs nosiče sekundárního vypružení (kolébky) drážního vozidla

Vzniku MU předcházelo utržení spodního dílu levého předního závěsu nosiče sekundárního vypružení TDV 063.321-4 v místě křížového sedla a kluznice nosiče sekundárního vypružení. Lomová plocha vykazovala 2 únavové lomy z protilehlých krajních stran (25 % a 35%, t. j. 60 % celkové lomové plochy) a jeden křehký lom ve střední části (40 % z celkové lomové plochy). Poslední oprava a defektoskopická kontrola dolních závěsů nosiče sekundárního vypružení TDV 063.321-4, zaměřená na překročení meze opotřebení a nepřípustné poškození nebo trhliny, byla provedena v rámci periodické opravy EH dne 26. 05. 1999. Vozidlo od tohoto data po vznik MU najelo **1.067.117 km**.

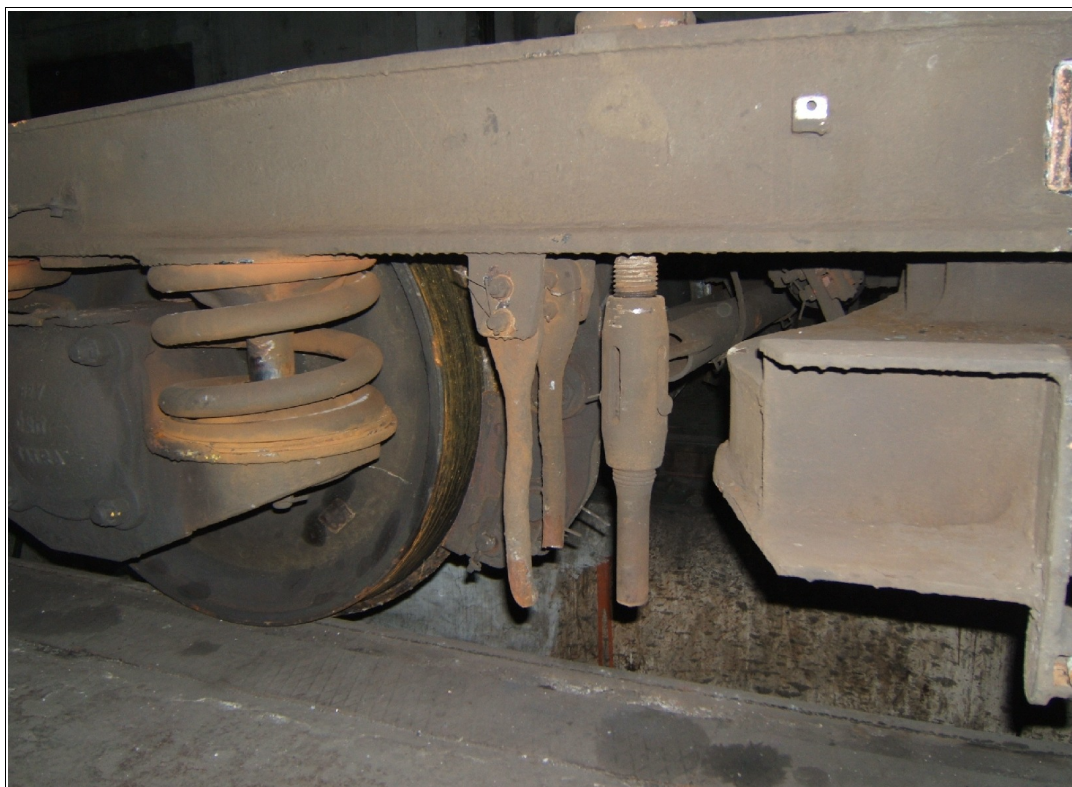
- levá strana:
    - primární vypružení podvozku kompletní;
    - utrženy oba dolní díly závěsů nosiče pružin kolébky sekundárního vypružení; lomová plocha dolního dílu závěsu na straně prvního dvojkolí vykazuje dvě únavové trhliny z protilehlých stran (60 % lomové plochy průřezu závěsu). Střední část lomové plochy dolního dílu závěsu vykazuje křehký lom (40 %); dolní díl zadního závěsu nosiče pružin sekundárního vypružení (kolébky) vykazuje křehký lom v celém průřezu závěsu;

*Foto č. 1: Pohled na ulomenou část spodního závěsu a ulomený závěs*

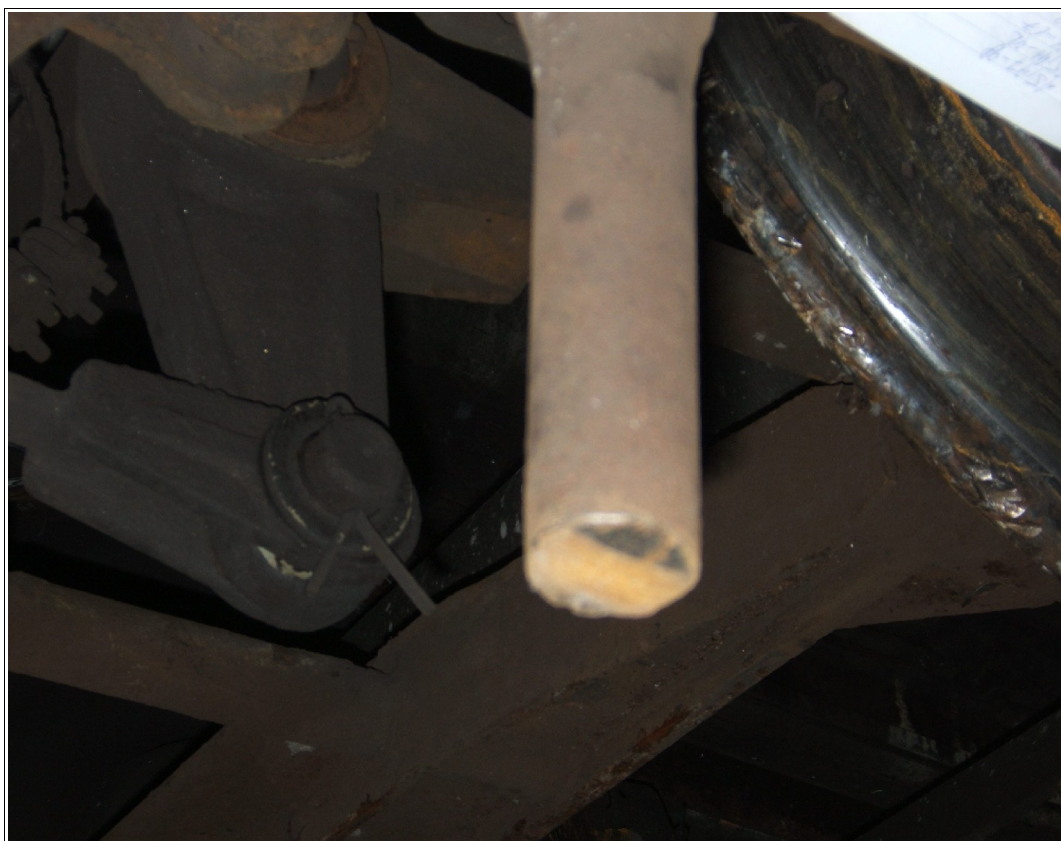
*Foto č. 2: Pohled na plochu závěsu v místě ulomení*
