Drážní inspekce
The Rail Safety Inspection Office

Zpráva o výsledcích šetření příčin a okolností vzniku mimořádné události

Střetnutí vlaku Pn 1. násled 60570 se silničním vozidlem v prostoru železničního přejezdu
v km 11,006 mezi železničními stanicemi Neratovice – Úžice.
(trať 532A Neratovice – Kralupy nad Vltavou)

Level crossing accident of freight train No. 60570 and a truck
between Neratovice and Úžice stations, in km 11,006
(Neratovice – Kralupy nad Vltavou main line)

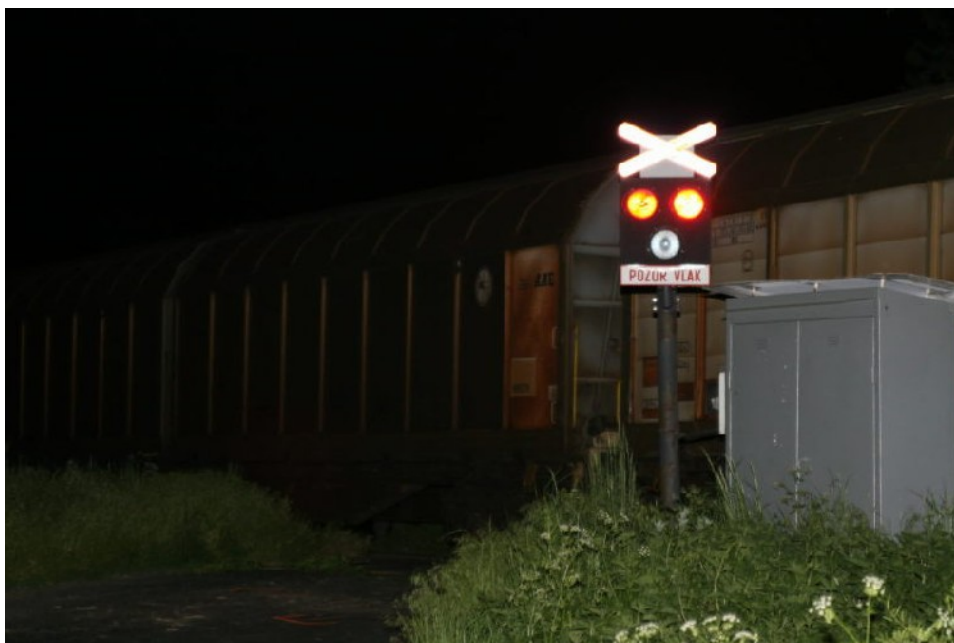
PZZ PZS 3 SBI, typu VÚD, bylo uvedeno do provozu v roce 1995. Při ohledání místa MU vykazovalo PZZ správnou činnost, světelná výstraha „výstražný signál“ byla v činnosti. Doklady jsou přiloženy ke spisu.

Foto 7.2: Výstražný signál PZZ kategorie PZS 3 SBI bezprostředně po vzniku MU ze směru jízdy NA s přívěsem.

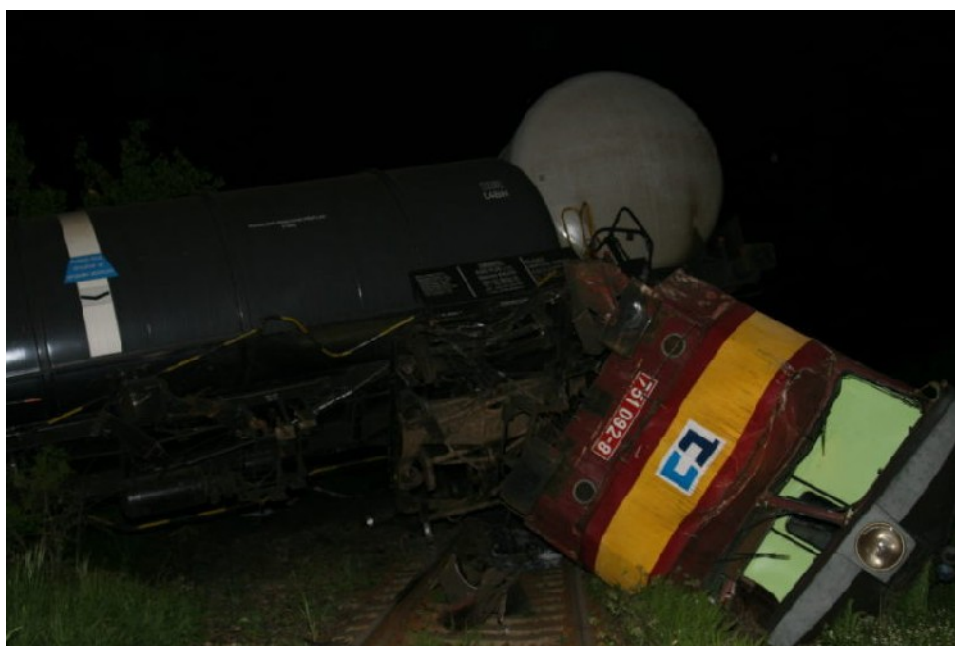
HDV bylo přetočené proti směru jízdy vlaku na pravém boku vlevo ve směru jízdy vlaku vedle traťové koleje. První a druhé DV byly v poloze do sebe zaklíněné, ležící na vykolejeném HDV. První DV bylo kolmo ke koleji, přední podvozek byl spadlý z náspu, zabořen v poli vpravo ve směru jízdy vlaku, zadní podvozek byl opřen o levý bok HDV. Druhé DV bylo vykolejeno vlevo ve směru jízdy vlaku, přední částí zaklíněno do zadní části prvního DV. Přední podvozek byl rozpadlý, dvojkolí ležela v traťové koleji pod DV. Třetí DV bylo zaklesnuté přední částí do zadní části druhého vozu. Přední podvozek byl vykolejen oběma pravými koly, zadní podvozek oběma levými koly. Tyto první tři DV – cisterny, byly prázdné. Čtvrté DV bylo natlačené přední částí na zadní část třetího DV a čelo mělo poškozené. Vlevo ve směru jízdy vlaku, cca 47 metrů od železničního přejezdu, v úrovni třetího DV, byl nalezen NA. Ve vzdálenosti cca 12 metrů od železničního přejezdu byly spadlé tři OA, čtvrtý OA byl na nákladovém prostoru NA. Pátý OA byl pod zadní částí HDV ve směru jízdy vlaku. Vpravo ve směru jízdy vlaku, cca 22 metrů od železničního přejezdu, v těsné blízkosti průjezdného průřezu traťové koleje, byl přívěs k NA a čtyři OA. Dva byly na přívěsu, třetí byl spadlý z přívěsu, ve směru natočení přívěsu, čtvrtý OA ležel souběžně s vlakem v úrovni čtvrtého DV, otočený střechem k vlaku. Konec zadní části pátého DV byl v úrovni železničního přejezdu. Toto a další DV byly nepoškozeny. Konec vlaku se nacházel v km 11,426.

Foto 7.3: Vykolejené HDV 751.092-8 a první dvě tažená DV bezprostředně po vzniku MU z protisměru jízdy vlaku.

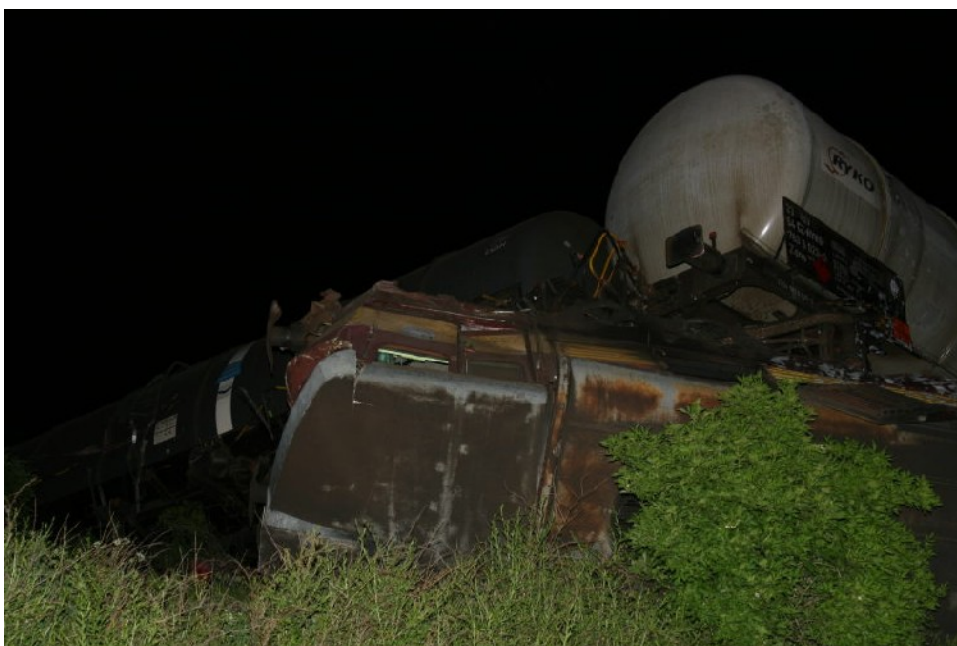
Foto 7.4: Vykolejené vlakové HDV 751.092-8 a první dvě tažená DV bezprostředně po vzniku MU z levé strany ve směru jízdy vlaku.

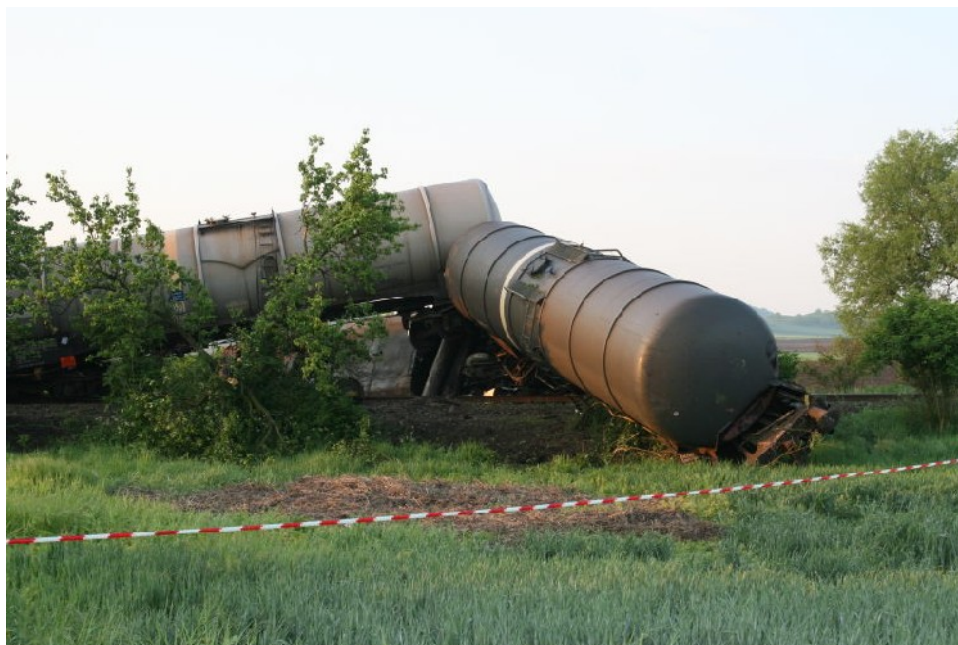
Foto 7.5: Vykolejené HDV 751.092-8 a první dvě tažená DV z pravé strany ve směru jízdy vlaku.

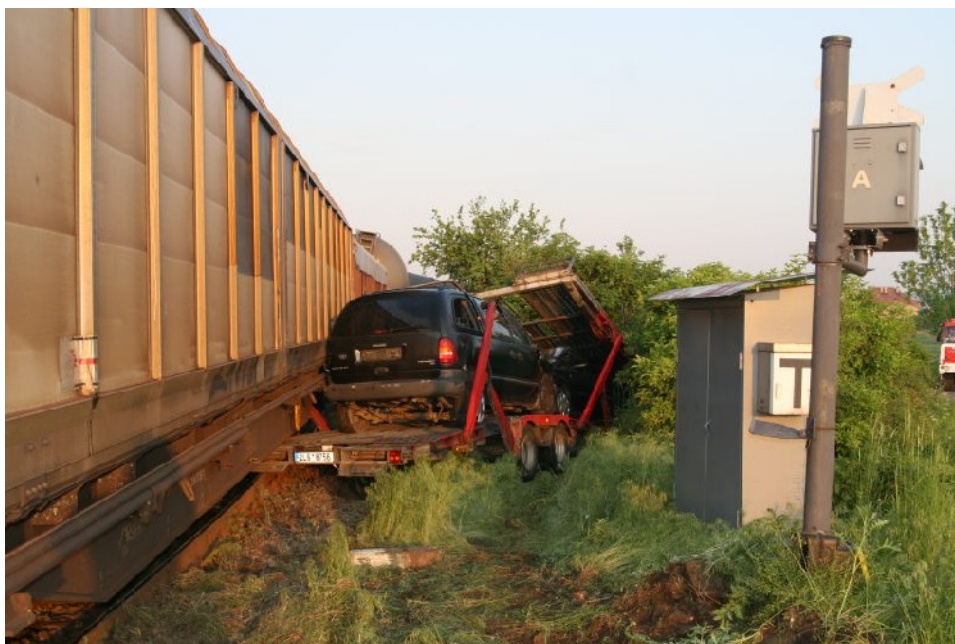
Foto 7.6: Přívěs k NA z pravé strany ve směru jízdy vlaku.

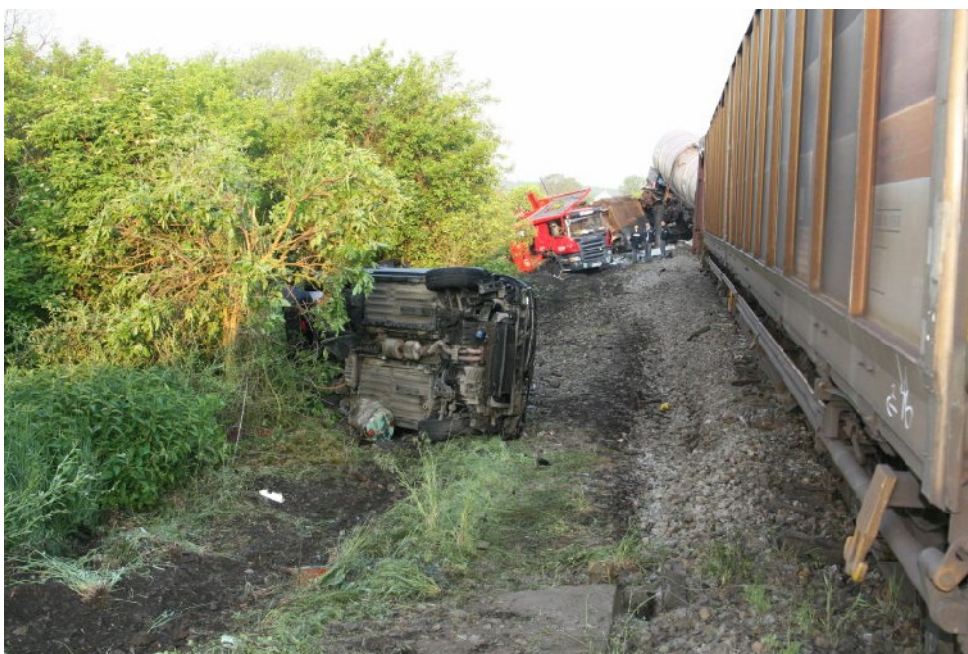
Na NA Scania P 380, RZ 2L7 9306, přívěsu Kassbohrer APT-BS 412, RZ 2L6 8756 a přepravovaných OA byla odhadnuta celková škoda ve výši 4 500 000,- Kč.

Foto 7.7: NA a jím převážený OA z levé strany ve směru jízdy vlaku.

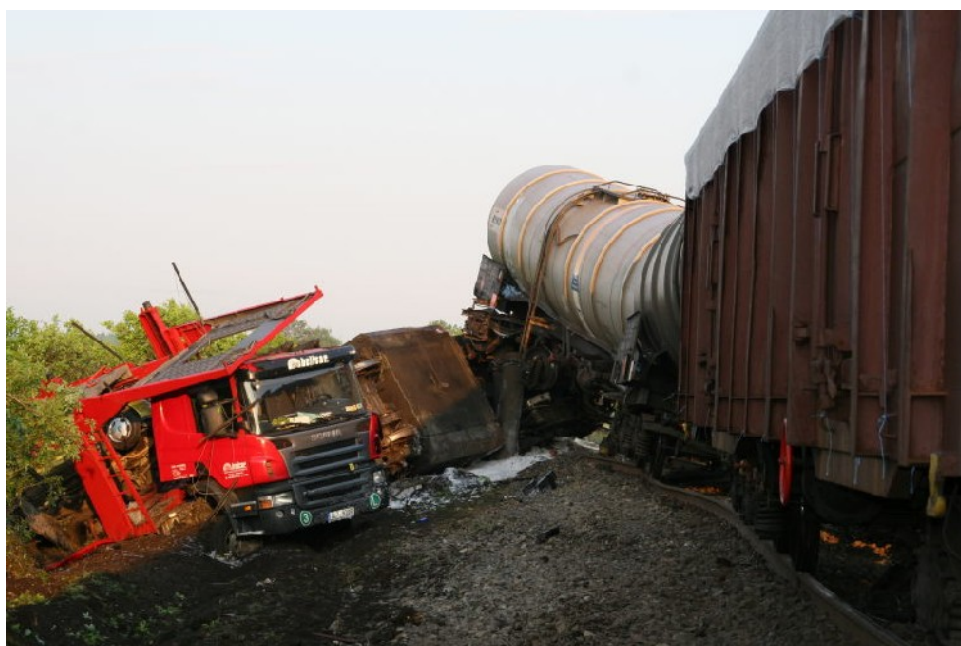
Foto 7.8: NA a vykolejená DV z levé strany ve směru jízdy vlaku.

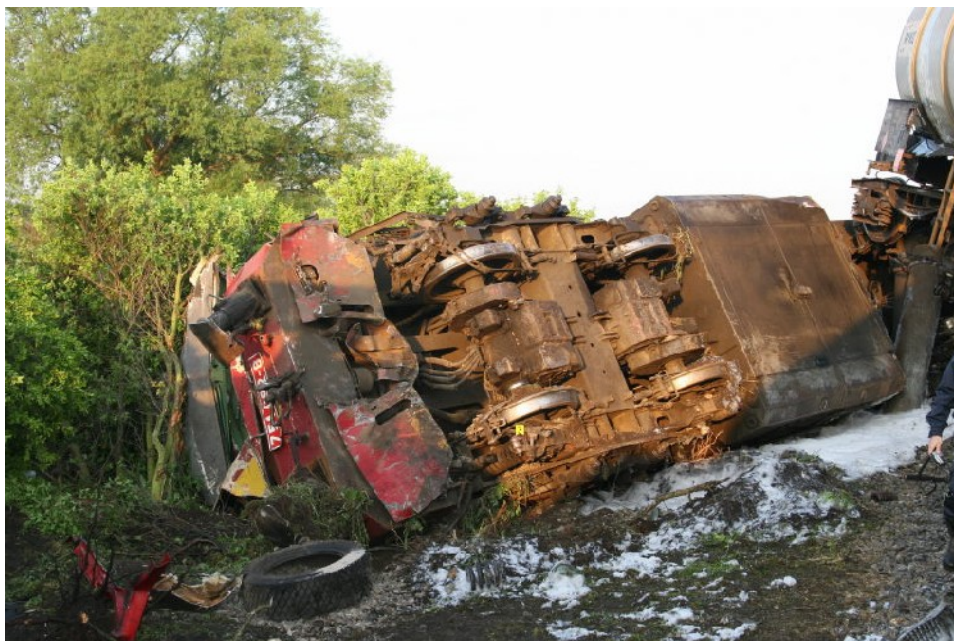
Na vykolejeném HDV 751.092-8, vznikla škoda ve výši 3 369 154,- Kč.

Došlo k havarijnímu úniku cca 500 litrů nafty z poškozeného vlakového HDV do kolejového lože, k poškození HDV, DV, NA a přívěsu, včetně na něm přepravovaných OA.

Foto 7.9: Vykolejené HDV 751.092-8 (zleva ve směru jízdy vlaku).

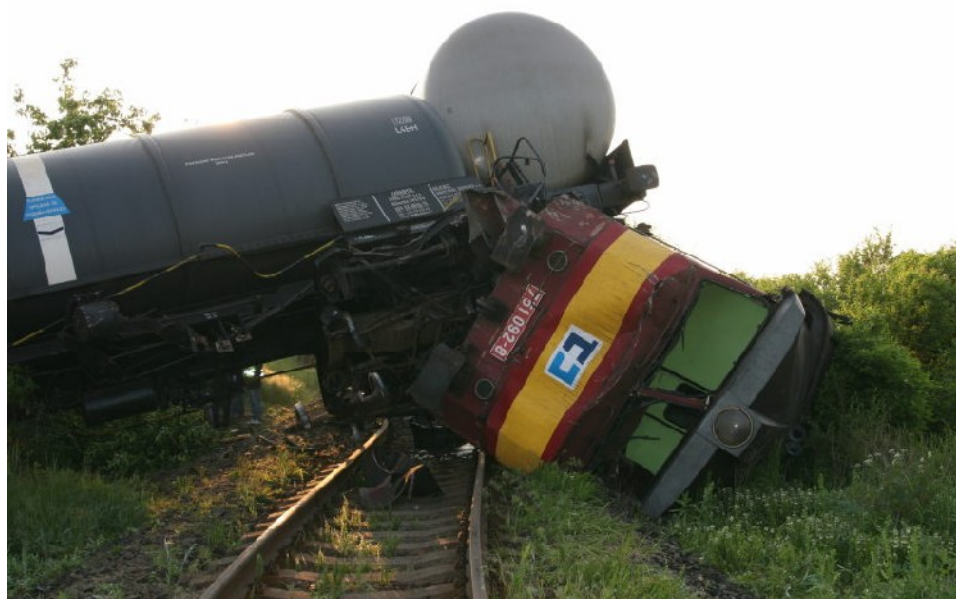
Foto 7.10: Vykolejené HDV a první dvě tažená DV z protisměru jízdy vlaku.

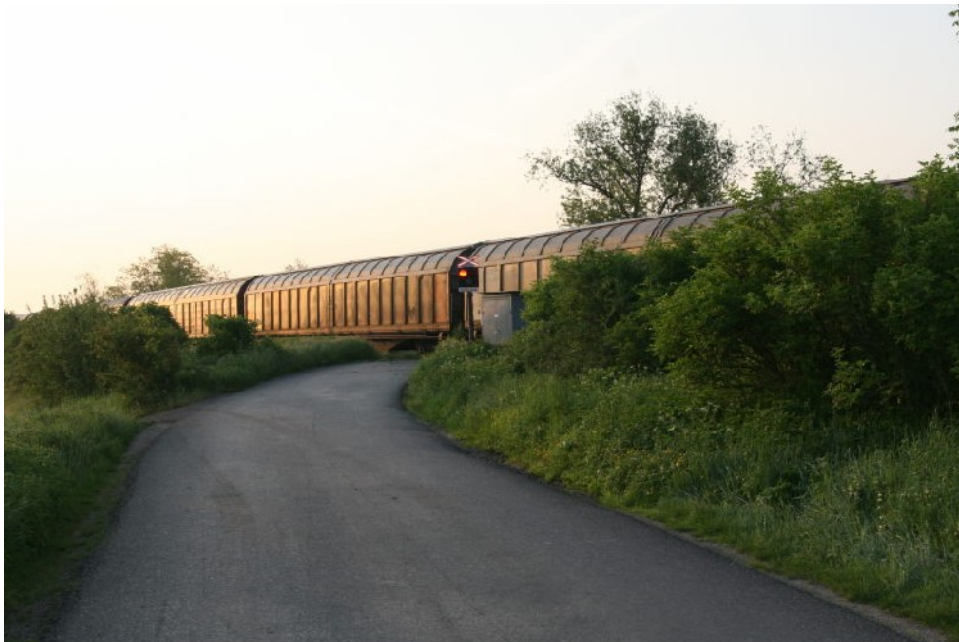
Přejezd v km 11,006 mezi žst. Neratovice a žst. Úžice je zabezpečen PZZ světelným kategorie PZS 3 SBI, typ VÚD s úplnými závislostmi, bez závor, s pozitivním signálem a akustickou výstrahou. Informace o stavu PZZ je předávána obsluhujícímu zaměstnanci v dopravní kanceláři žst. Úžice, kde jsou umístěny indikační a ovládací prvky. Technicko-bezpečnostní zkouškou PZZ bylo zjištěno, že železniční přejezd v km 11,006 byl v době příjezdu NA s přívěsem a v době vzniku MU v činnosti a vykazoval bezporuchový stav. Staniční zabezpečovací zařízení nemá souvislost s příčinou vzniku MU.

Foto 7.11: Pohled na PZZ železničního přejezdu ze směru příjezdu NA s přívěsem.

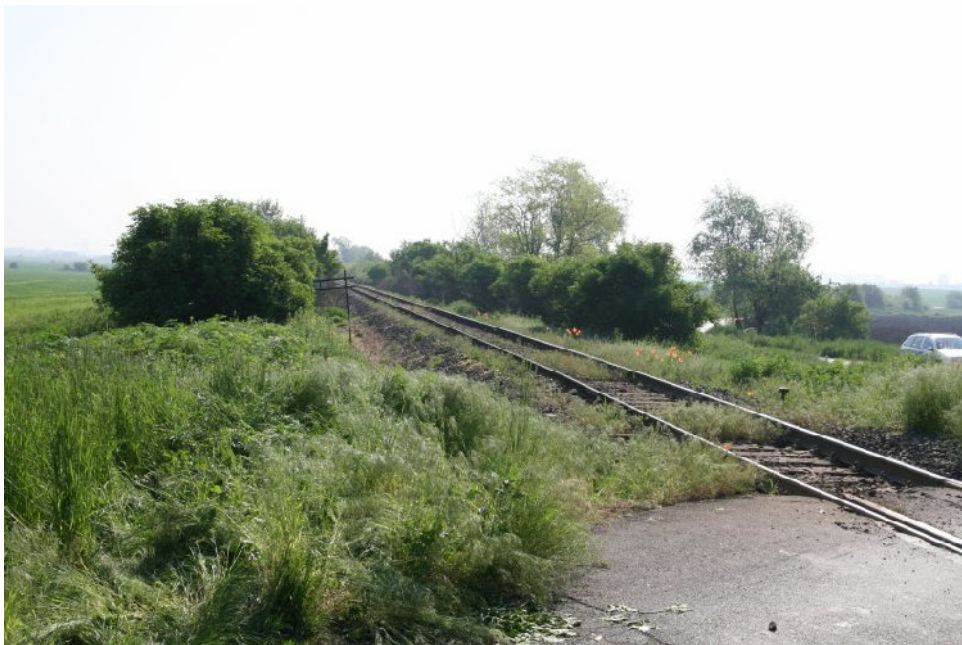
Foto 7.12: Železniční trať ze směru příjezdu vlaku z pohledu řidiče NA.
