Zpráva o výsledcích šetření příčin a okolností vzniku mimořádné události

Střetnutí vlaku R 784 se silničním vozidlem v prostoru železničního přejezdu, v km 451,415, ve druhé traťové koleji mezi železničními stanicemi Vraňany – Dolní Beřkovice
(trať 527 Praha-Bubeneč – Děčín)

Investigation Report of Railway Accident

Level crossing accident of fast train No. 784 and a passenger car left at a level crossing between Vraňany and Dolní Beřkovice stations

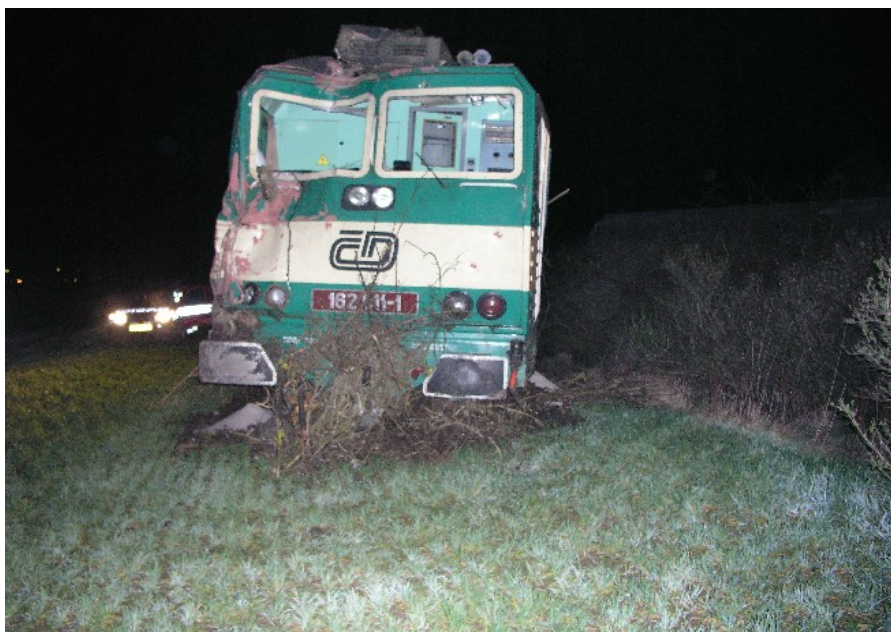
Vlak R 784 najel do přední části automobilu, která zasahovala do průjezdného průřezu druhé traťové koleje. Po střetnutí byl automobil odhozen do příkopu vně první traťové koleje. Těsně za přejezdem vykolejilo HDV a následně v dalších 270 metrech vykolejily i první tři za ním řazené DV. HDV bylo vymrštno do pole mimo trať vpravo ve směru jízdy, první DV otočeno na bok a zaklíněno o druhé DV, které zůstalo stát v nakloněné poloze téměř kolmo přes obě traťové koleje. Třetí DV zůstalo po vykolejení v ose druhé traťové koleje. Čtvrté DV nevykolejené bylo zaklíněno předním představkem do třetího DV.

Poškozené HDV 162.011-1, při komisionálním zjištění technického stavu v DKV Praha odhadnuta celková škoda ve výši 9 000 000,- Kč.

Foto 1 Vykolejené HDV vlaku R 784 po střetnutí s os. automobilem

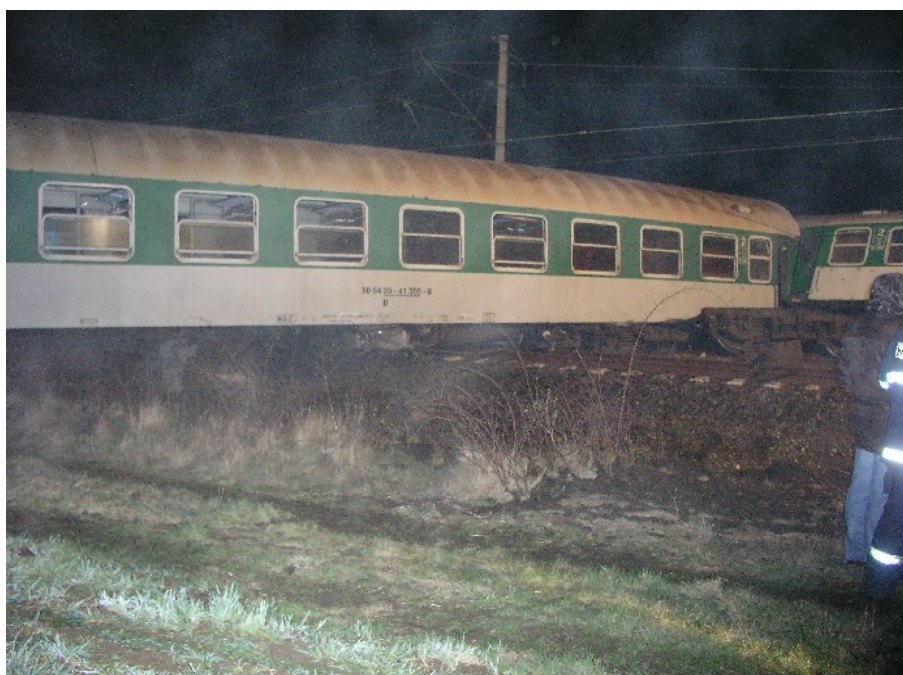
1. DV - ČD řady B č. 50 54 20 – 41 357-5 vykolejený – poškozený
2. DV - ČD řady B č. 50 54 20 – 41 365-8 vykolejený – poškozený
3. DV - ČD řady B č. 50 54 20 – 41 364-1 vykolejený – poškozený
4. DV - ČD řady B č. 50 54 20 – 41 330-2 nevykolejený – poškozený
5. DV - ČD řady B č. 50 54 82 – 41 132-8 nevykolejený – poškozený
6. DV - ČD řady B č. 50 54 19 – 41 061-6 nevykolejený – poškozený

Poškozené DV, osobní vůz č. 50 54 20 – 41 365-8, vzhledem k značnému poškození navržen dle č. j.: 993/07 0 12 ze dne 26. 3. 2007 na zrušení a fyzicky rozložen na místě MU dodavatelskou firmou Metalošrot Tlumačov. Odhad škody proveden ve výši 4 900

Poškozené DV, osobní vůz č. 50 54 20 – 41 364-1, vzhledem k značnému poškození navržen dle č. j.: 993/07 0 12 ze dne 26. 3. 2007 na zrušení a fyzicky rozložen na místě MU dodavatelskou firmou Metalošrot Tlumačov. Odhad škody proveden ve výši 4 900 000,- Kč.

Foto 2 Vykolejená drážní vozidla vlaku R 784
