Drážní inspekce
The Rail Safety Inspection Office

Zpráva o výsledcích šetření příčin a okolností vzniku mimořádné události

Srážka vlaku Os 5307 s posunovým dílem mezi železničními stanicemi
Hlinsko v Čechách a Ždírec nad Doubravou

Č. j.: 6-3715/2008/DI

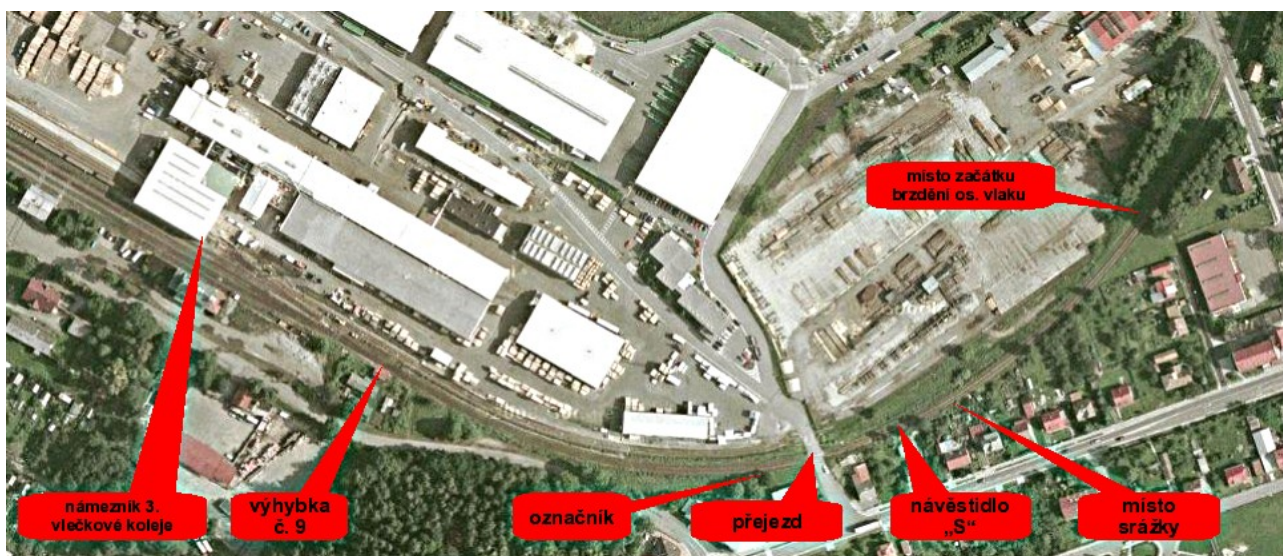
Příloha 1: Místní poměry v místě nehody

Zaklíněná čela drážních vozidel po nárazu zastavila v km 27,713, to jest 28 metrů před vjezdovým návěstidlem „S“. Trať před tímto návěstidlem se nachází v pravém oblouku o poloměru 282 metrů a je vodorovná. Výhled na vjezdové návěstidlo „S“ je ve směru jízdy vlaku Os 5307 od km 27,919. Traťová kolej se nachází na náspu, jehož výška je na obou stranách cca 1,5 metru. Vjezdové návěstidlo „S“ do železniční stanice Ždírec nad Doubravou je umístěno v km 27,685, přejezd vybavený přejezdovým zabezpečovacím zařízením typu PZS 3SN1 v km 27,634, označník v km 27,599, výhybka č. 9 v km 27,367.

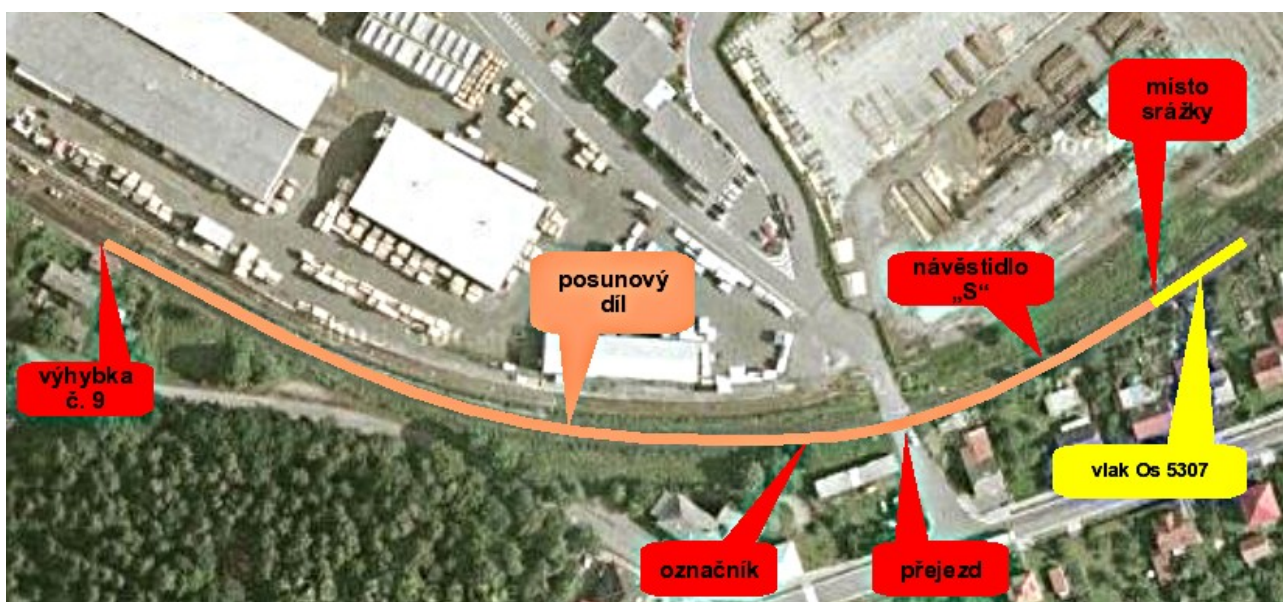
Příloha 2: Situace po nehodě

- Zaklíněná čela drážních vozidel po nárazu zůstala stát v km 27,713, tzn. 28 m před vjezdovým návěstidlem „S“ železniční stanice Ždírec nad Doubravou. Návěstidlo „Označník“ se nachází ve vzdálenosti 86 m za vjezdovým návěstidlem a jeho nátěr je zřetelný. K poškození koleje a výhybek při mimořádné události nedošlo. Výhybka č. 9, která je ručně stavěná, byla odemčená a její výměňové zámky se nacházely ve sklopené poloze. 20 cm od hrotu jazyka této výhybky stálo dvojkolí prvního sunutého vozu posunového dílu. Výhybka č. 8 byla přestavena na dopravní kolej č. 2.

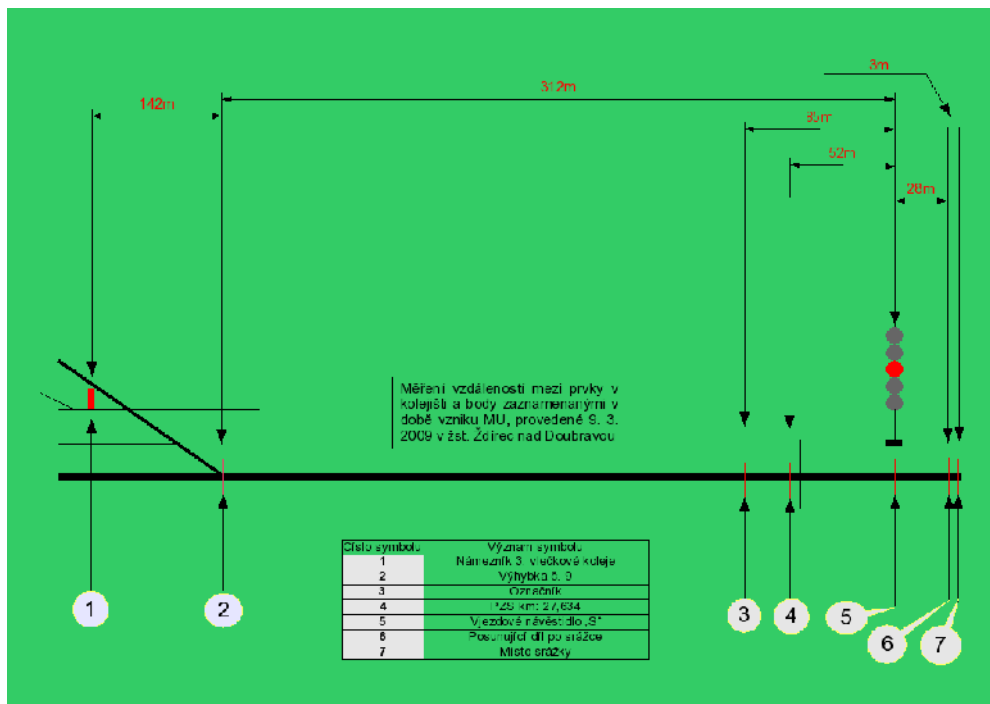
Příloha 3: Vzdálenosti rozhodujících objektů

- od hrotu výhybky č. 9 po vjezdové návěstidlo „S“ = 318 metrů;
- od vjezdového návěstidla „S“ po vzájemně zaklíněná čela hnacích drážních vozidel po mimořádné události = 28 metrů;
- od označníku po vjezdové návěstidlo „S“ = 86 metrů;
- viditelnost vjezdového návěstidla „S“ z traťové koleje ve směru jízdy vlaku Os 5307 = 234 metrů.
