Drážní inspekce
The Rail Safety Inspection Office

Střetnutí vlaku Os 8043 s osobním automobilem na přejezdu
v km 222,975 dráhy železniční celostátní
Plzeň – České Budějovice

Investigation Report of Railway Accident

Level crossing accident of passenger train No. 8043 and a car
in km 222.975 between Plzeň and České Budějovice stations

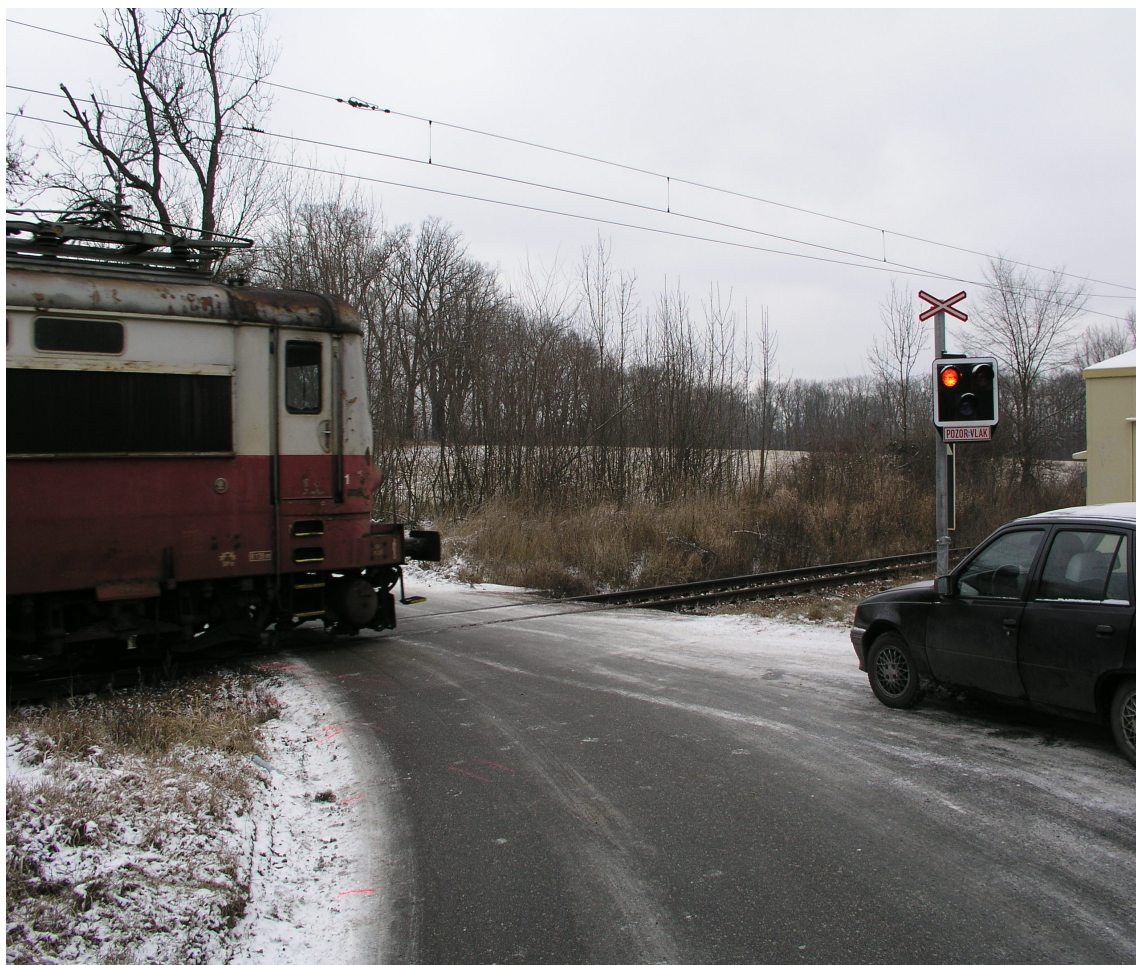
Foto předmětného železničního přejezdu

Bezprostřední příčinou mimořádné události bylo stání silničního motorového vozidla – uváznutého osobního automobilu tovární značky Opel Astra na železničním přejezdu v km 222,975 v době jízdy drážních vozidel – vlaku Os 8043. Faktory, které k ní přispěly, jsou nepřizpůsobení rychlosti jízdy řidičkou osobního automobilu stavu a povaze vozovky (náledí). Faktory, které by souvisely se stavem drážních vozidel nebo technických zařízení vzhledem k příčině předmětné MU nebyly zjištěny.
