The Rail Safety Inspection Office

Závěrečná zpráva o výsledcích šetření mimořádné události

Střetnutí vlaku Os 2522 s jízdní soupravou na železničním přejezdu P5674
v železniční stanici Praha-Uhřetěves s následným vykolejením

Accident and incident investigation report

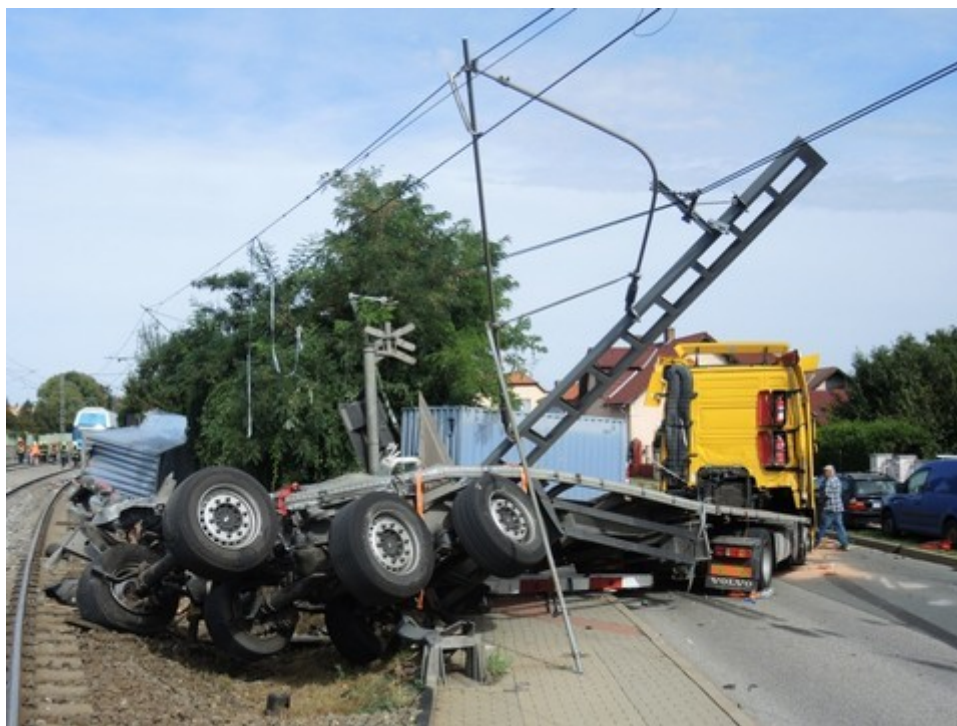
Obr. č. 1: Stav jízdní soupravy při ohledání po střetnutí s vlakem Os 2522 Zdroj: DI

Jízdní soupravu tvořil tahač návěsů typu Volvo FH 42 T a návěs typu Schmitz S01 přepravující dvojici kontejnerů ložených dílenským vybavením. Obě vozidla měla srbskou registrační značku. Návěs měl plošinovou konstrukci, nebyl přímo určen pro přepravu kontejnerů, nedisponoval trny, na které by se kontejnery usadily pomocí rohových prvků. Dvojice kontejnerů byla na návěsu upevněna upínacími popruhy. Následkem střetnutí byly oba kontejnery vymrštěny z návěsu. Šasí návěsu bylo zcela zdeformováno a naraženo na výstražník PZZ A a trakční podpěru č. 166. Tahač byl poškozen jen částečně, zejména kabina řidiče.

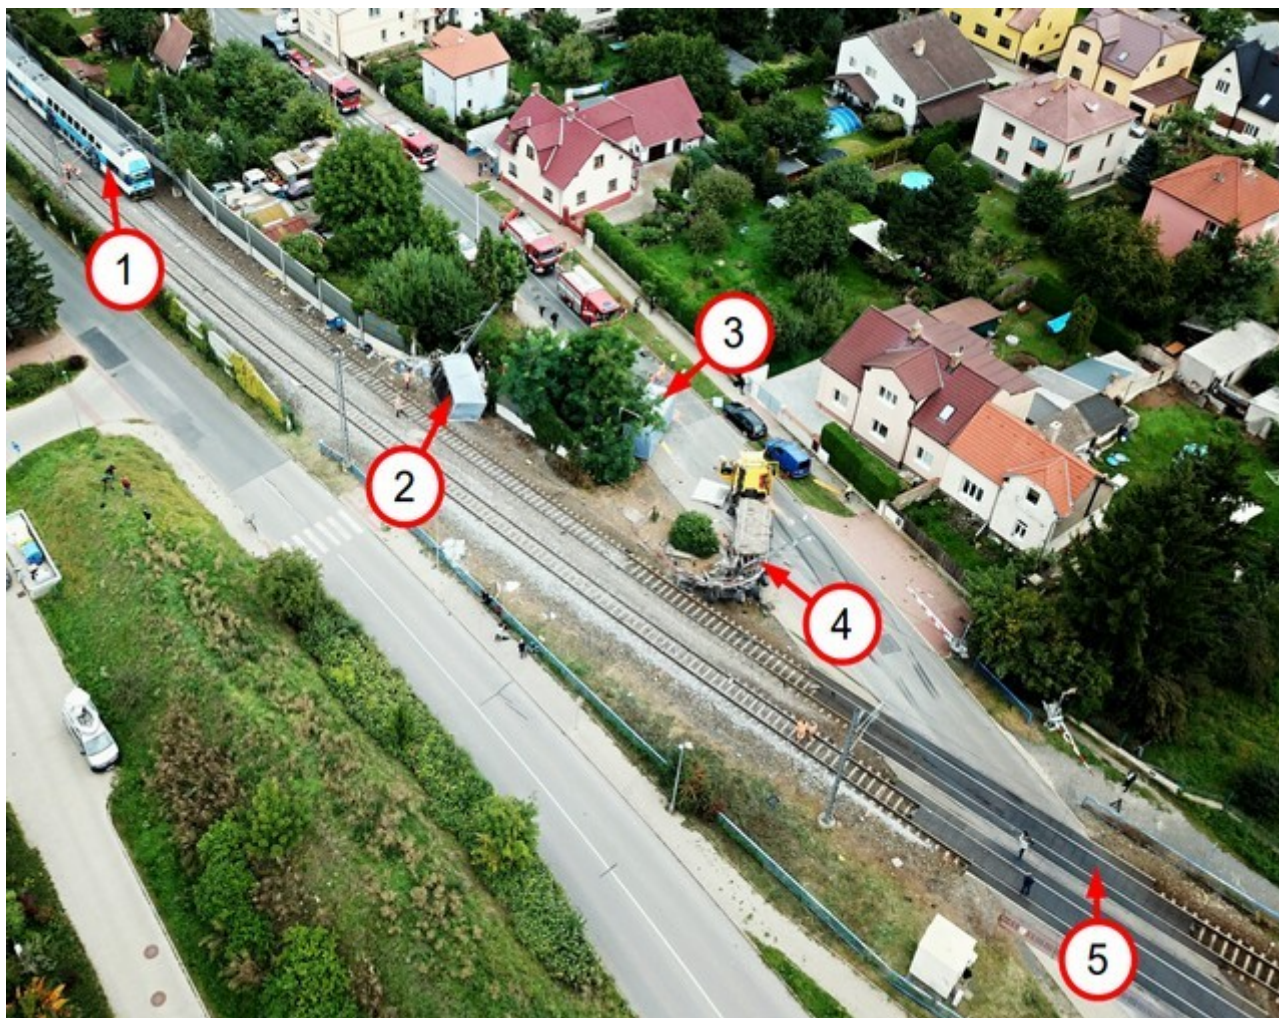
Obr. č. 2: Schéma místa vzniku MU

1 = vlak Os 2522

2 = zadní přepravovaný kontejner, poškození protihlukové stěny a zničená trakční podpěra

3 = přední přepravovaný kontejner

5 = místo střetnutí

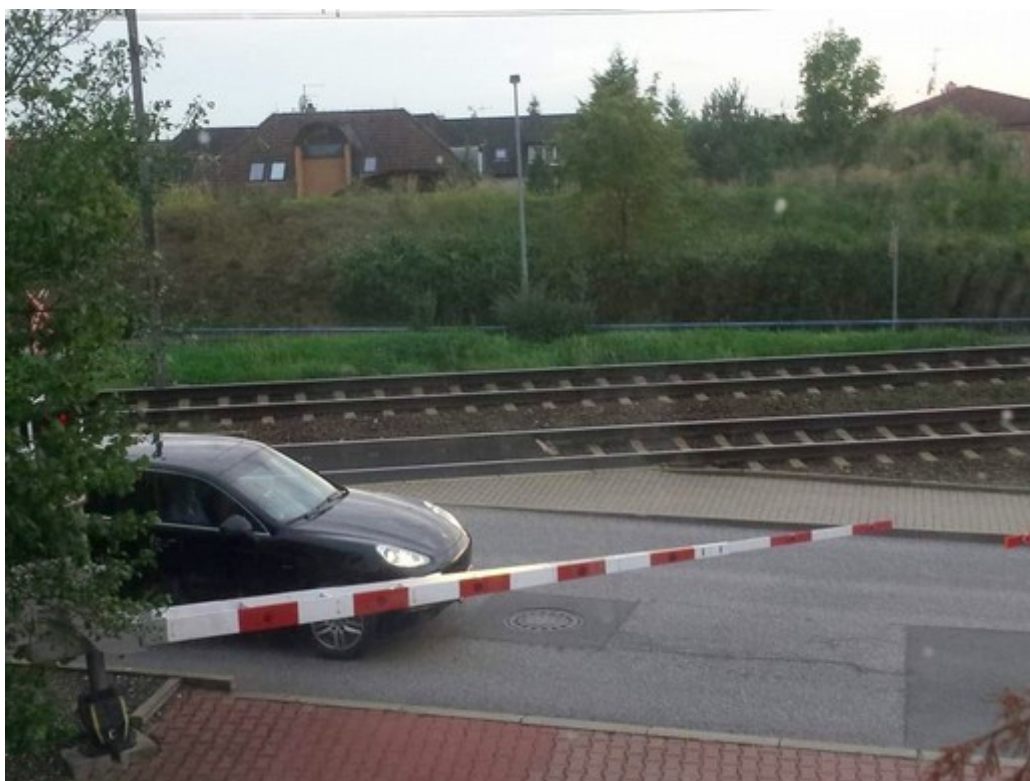
V průběhu šetření mimořádné události byly Dražní inspekci zaslány fotografie celkem šesti různých silničních vozidel, která byla zachycena uvázlá mezi uzavřenými závorovými břežky železničního přejezdu P5674. Situaci silničního vozidla uzavřeného mezi břežky předmětného železničního přejezdu zmiňoval strojvedoucí vlaku Os 2522. Na železničním přejezdu P5674 také vznikla 24. července 2019 mimořádná událost, kdy došlo ke střetnutí vlaku s motocyklem, který se nacházel mezi uzavřeným závorovými břežky. Ve vyhodnocení příčin a okolností vzniku této MU dopravce České dráhy mimo jiné píše: „Strojvedoucí vlaku Os 9171 spatřil po vyjetí z levostranného oblouku na železničním přejezdu v sousední 2. staniční koleji osobu sedící na motocyklu a odrážející se nohama směrem před vlak. Strojvedoucí ihned zavedl rychločinné brzdění, pro krátkou vzdálenost však nedokázal dát návěst „Pozor“, ani vlak včas zastavit. Došlo ke střetnutí s osobou na motocyklu a k jejímu usmrcení.“

Obr. č. 3: Osobní automobil uvázlý na železničním přejezdu P5674

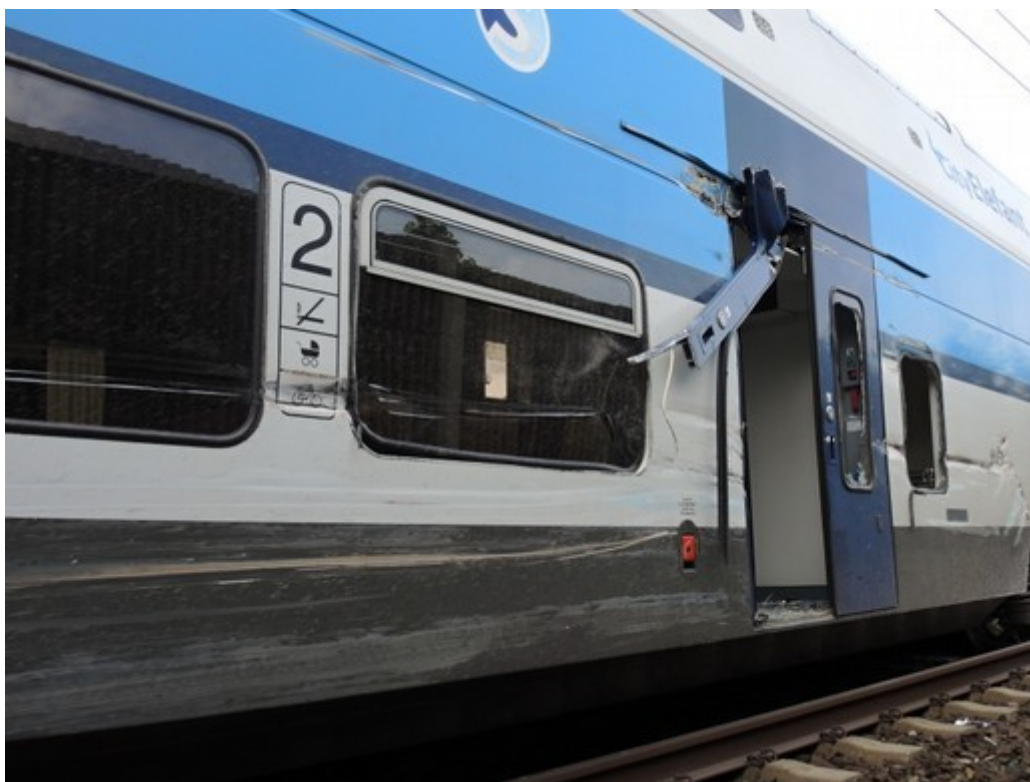
Obr. č. 4: Poškozené přední dveře na pravé straně HDV

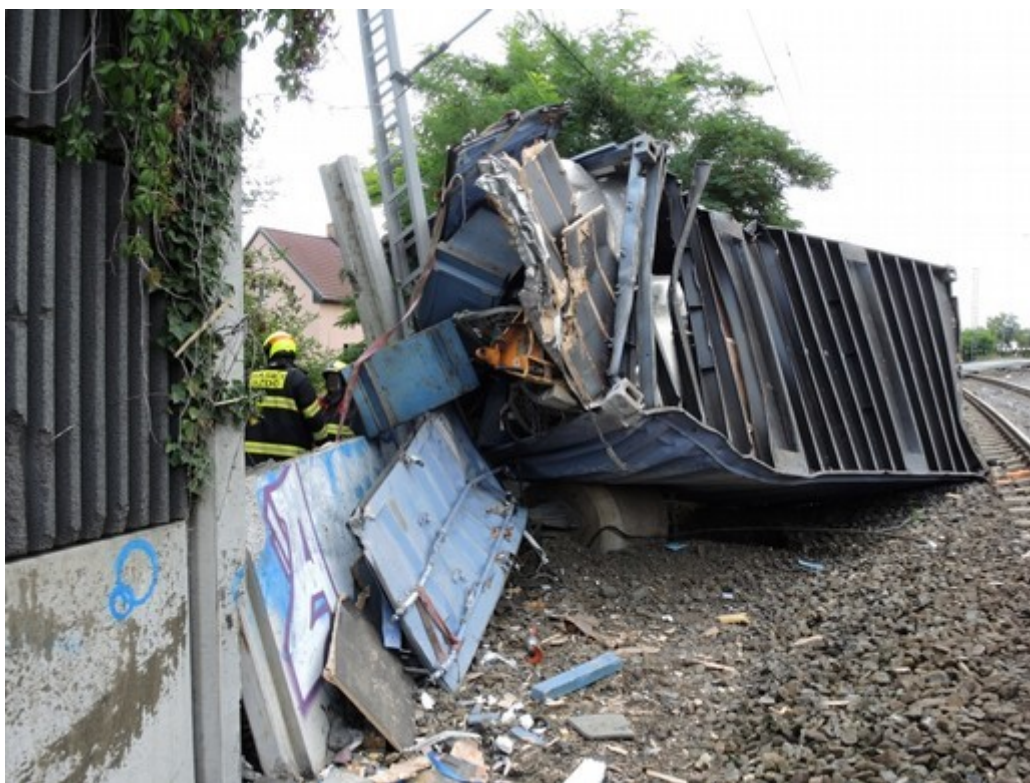
Obr. č. 5: Zadní kontejter a jím poškozená trakční podpěra a protihluková stěna Zdroj: DI

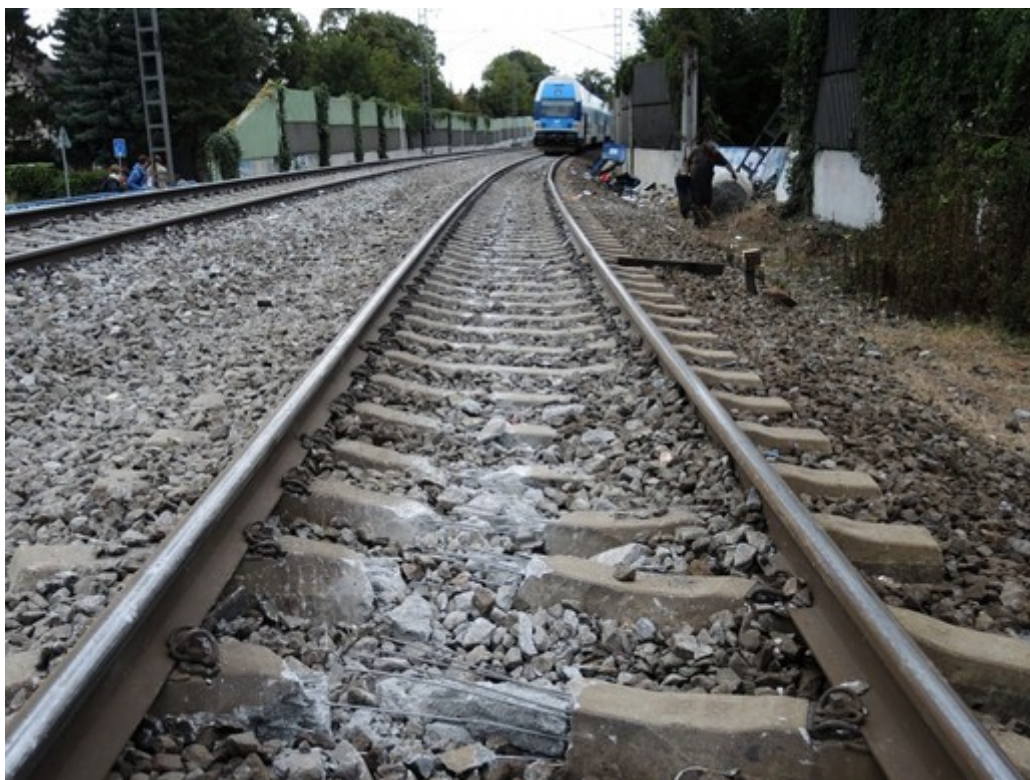
Obr. č. 6: Poškození pražců následkem jízdy DV ve vykolejeném stavu

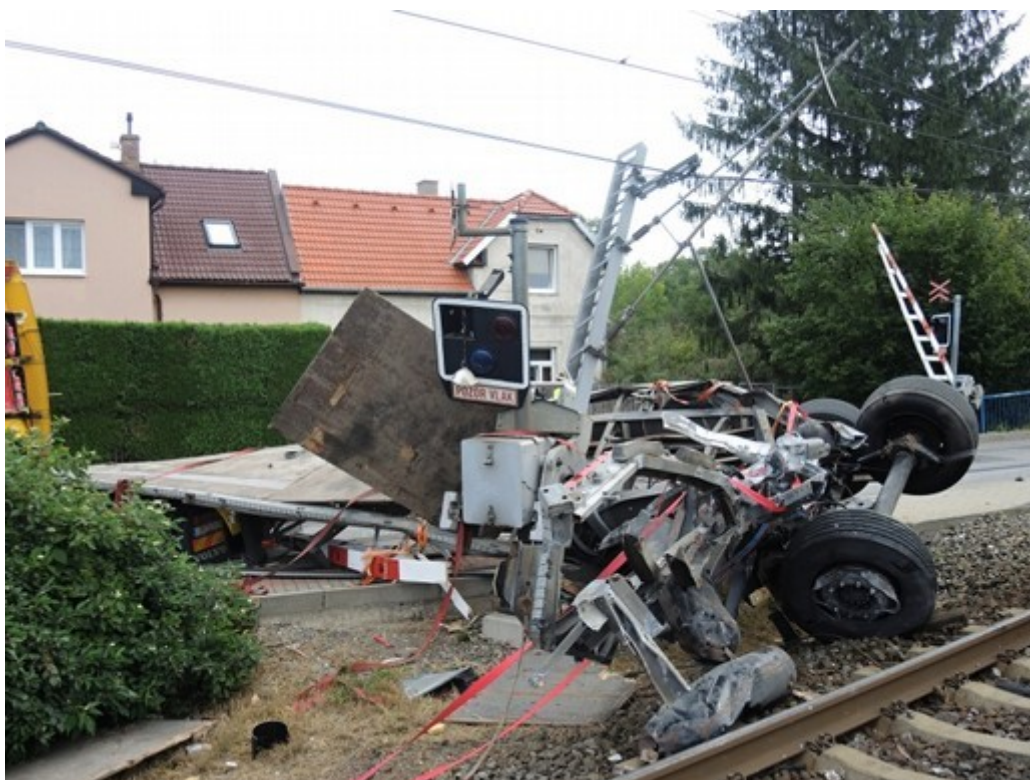
Následkem MU došlo též k poškození PZZ, kdy byl zničen výstražník A. Byla zlomena závorová břežna u výstražníků A a B. Dále došlo k poškození trakčního vedení, trakční podpěry za ŽP P5674 vpravo ve směru jízdy vlaku byly poškozeny, některé z nich (č. 167, 168) byly zčásti vyvráceny. Přibližně v km 170,024 – 170,030 (46 – 52 m za ŽP P5674) se vpravo ve směru jízdy vlaku nacházel v protihlukové stěně kontejner, který byl přepravován na návěsu vzadu a který byl při střetnutí odmrštěn. Kontejner přepravovaný vpředu ležel v prostoru ulice U Starého mlýna ve vzdálenosti cca 45 m od středu železničního přejezdu opřený o zděný elektrický rozvaděč. Z druhé strany se dotýkal čela automobilu Citroën Jumpy, který ale v době ohledání nebyl na místě MU. Tuto skutečnost zjistila DI dodatečně z videa poskytnutého svědkem.

Obr. č. 7: Návěs naražený na trakční podpěru a výstražník A

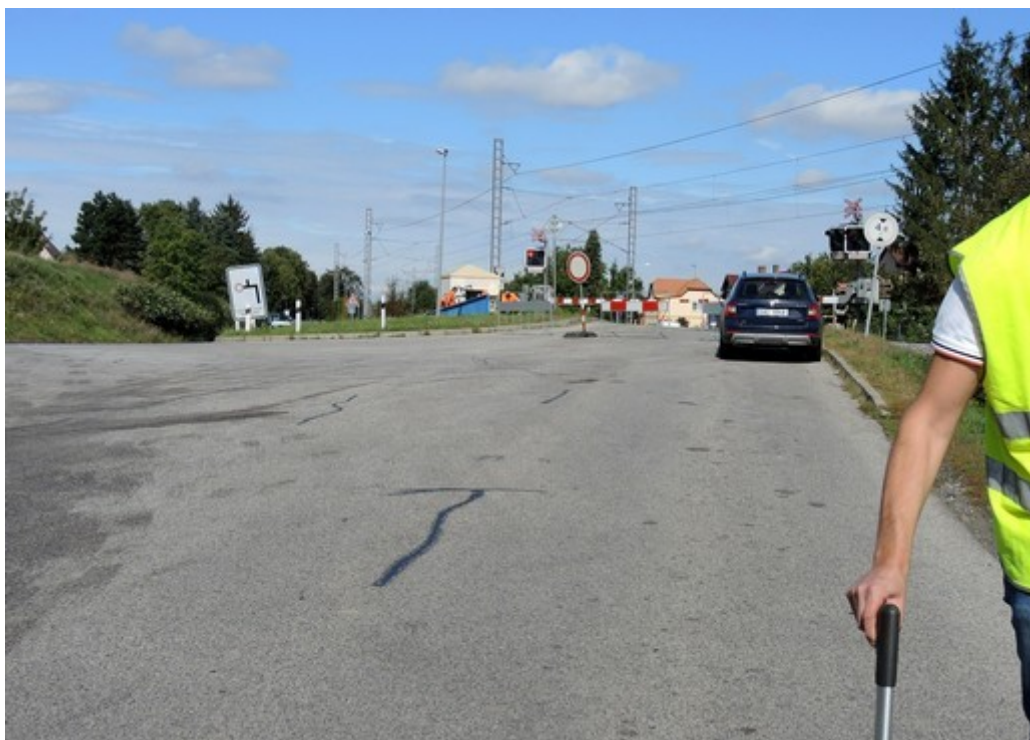
Obr. č. 8: Výhled na výstražníky ze vzdálenosti cca 40 m

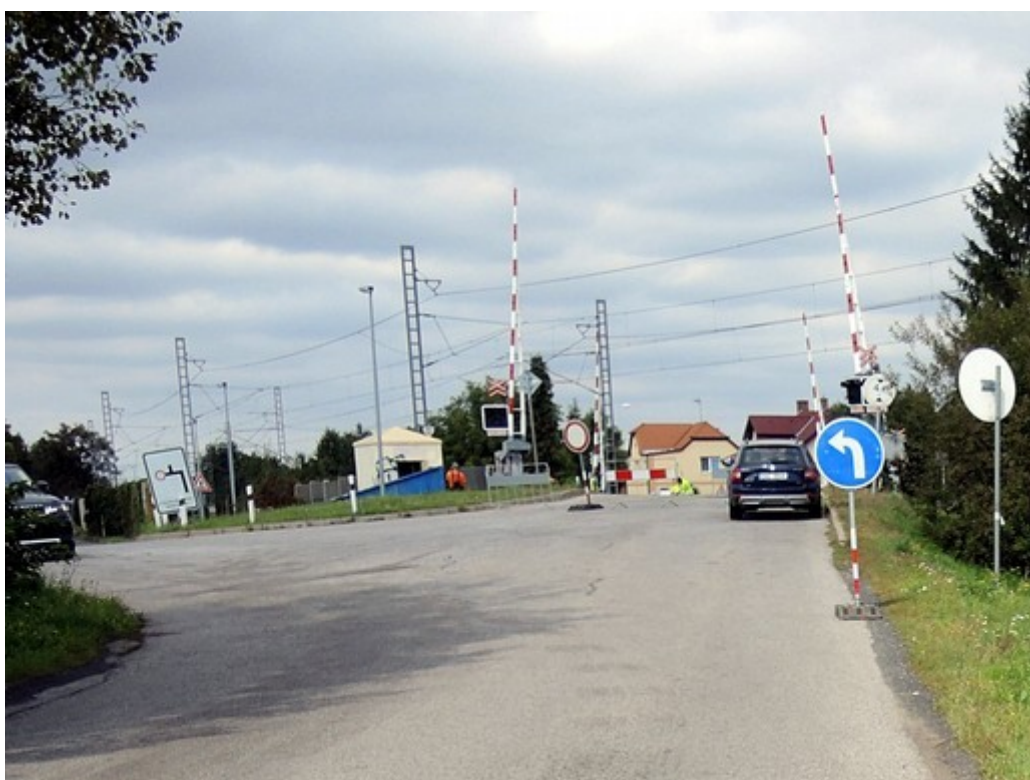
Obr. č. 9: Výhled na výstražníky z větší vzdálenosti (výstražník B2 je zakryt dopravní značkou B16, výstražník D vlevo je dobře viditelný)

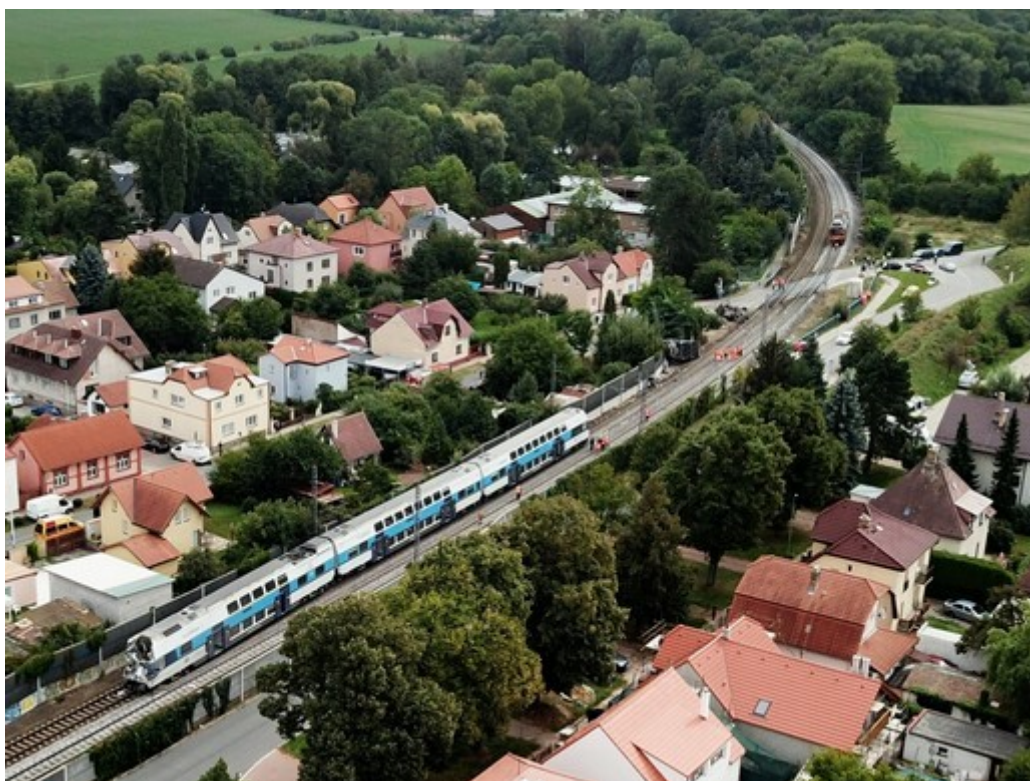
Čelo vlaku Os 2522 (HDV 471) stálo v km 170,150 (tj. 182 m za místem vzniku MU). Konec soupravy vlaku (DV 971) byl v km 170,072 (tj. 103 m za místem vzniku MU). Z důvodu rozsahu poškození byl na pokyn HZS vypnut odpojovač baterií, takže všechna zařízení byla v době ohledání bez napájení. HDV 471 a DV 971 (řídící vůz) byly vybaveny

Obr. č. 10: Konečné postavení vozidel po MU na záběru z dronu

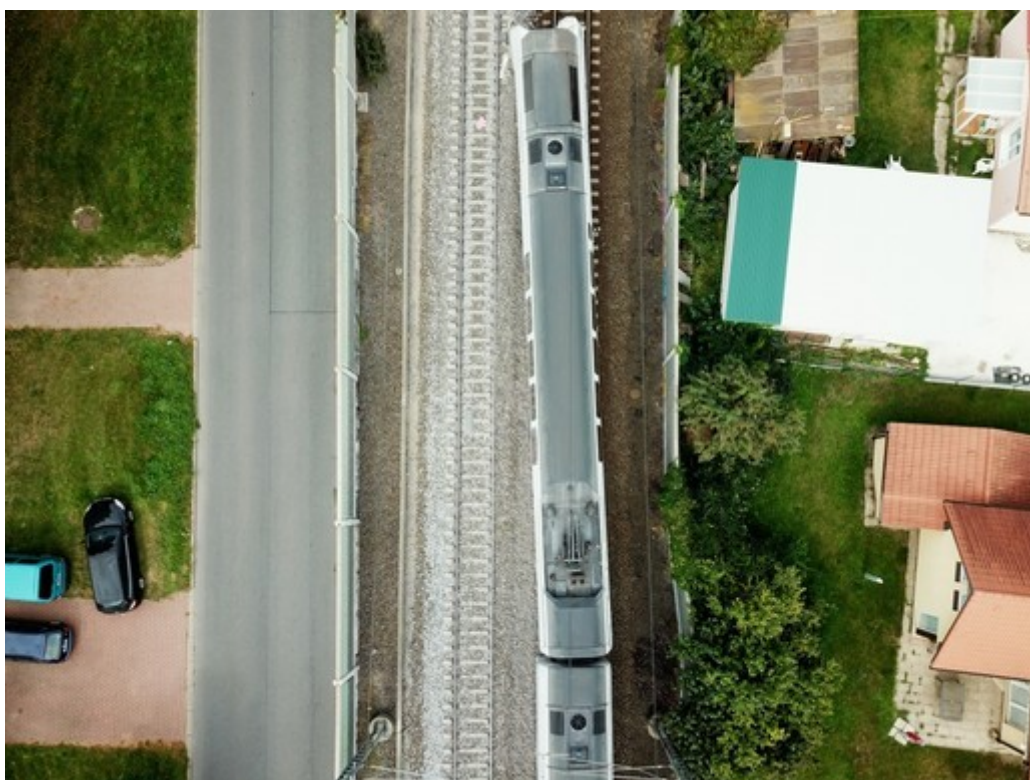
Obě nápravy prvního podvozku HDV vlaku byly vykolejené vlevo ve směru jízdy. Vykolejené HDV zasahovalo do průjezdného průřezu sousední koleje. Automatické spřáhlo bylo zcela zničeno. Vlivem poškození automatického spřáhla došlo k poškození hlavního potrubí průběžné brzdy, které do něj bylo zapojené. Nárazníky a stupačky u nárazníků byly ohnuté. Přední pluh, snímače vlakového zabezpečovače a písečníky byly ohnuté směrem k 1. nápravě. Snímač otáček 1., 2. a 3. nápravy na pravé straně byl utržen a zdeformován. Poškozeny byly rovněž tlumiče vypružení. Pravé boční okno na stanovišti strojvedoucího bylo rozbité. Stupačka pod dveřmi na stanoviště strojvedoucího byla ohnutá a poškozená. Skříň HDV 471 byla na pravé straně ve směru jízdy vlaku proražená a poškrábána a na levé straně na stanovišti strojvedoucího byla ohnutá a deformovaná. Okno WC na HDV bylo rozbité a vysypané dovnitř. První pravé nástupní dveře byly zcela deformované a bez okenních skel. Byl poškozen sběrač elektrického proudu.

Obr. č. 11: Vykolejené HDV zasahující do průjezdného průřezu sousední koleje
