## **Závěrečná zpráva o výsledcích šetření mimořádné události**

Nedovolená jízda vlaku Nex 41363 za úroveň hlavního (cestového) návěstidla Sc7 v poloze „Stůj“ v železniční stanici Kralupy nad Vltavou a následné vjetí do jízdni (vlakové) cesty postavené pro vlak Os 9770.

### **Accident and incident investigation report**

Unauthorized movement of freight train No. 41363 past the route signal Sc7 with signal “Stop” in Kralupy nad Vltavou station and ride to train road for regional passenger train No. 9770

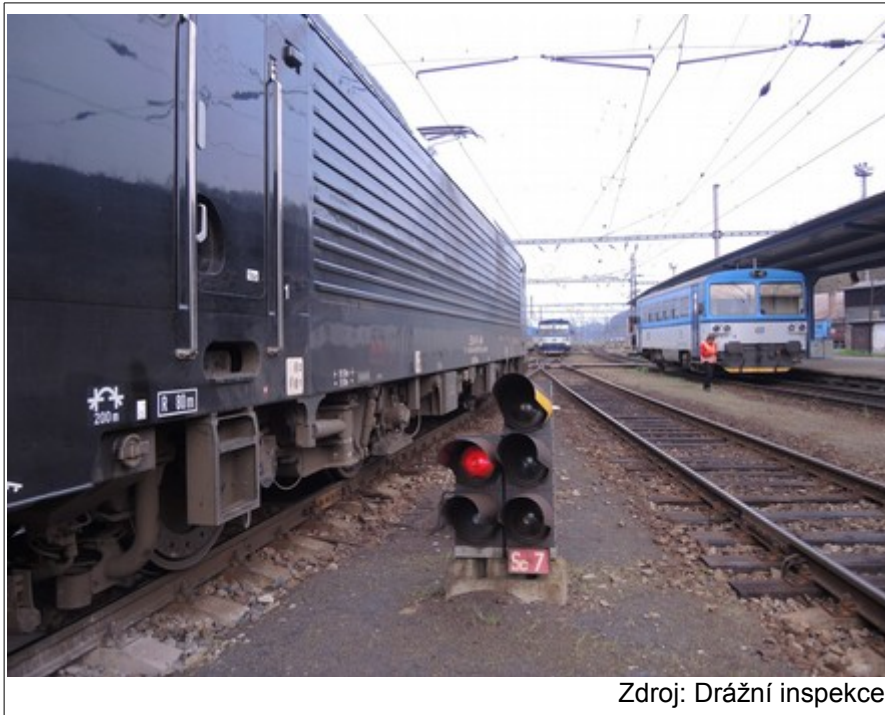
Zdroj: Drážní inspekce

- Skupina události: incident.
- Vznik události: 5. 4. 2017, 15.22.10 h.
- Popis události: nedovolená jízda vlaku Nex 41363 za úroveň hlavního (cestového) návěstidla Sc7 v poloze „Stůj“ a následné vjetí do jízdni (vlakové) cesty postavené pro vlak Os 9770.
- Dráha, místo: dráha železniční, kategorie celostátní, Praha-Holešovice-Stromovka – Kralupy nad Vltavou, železniční stanice Kralupy nad Vltavou, staniční kolej č. 7, hlavní (cestové) návěstidlo Sc7 v km 437,331.
- Zúčastnění: Správa železniční dopravní cesty, státní organizace (provozovatel dráhy);  
České dráhy, a. s. (dopravce vlaku Os 9770);  
Advanced World Transport, a. s. (dopravce vlaku Nex 41363).
- Následky: bez vzniku újmy na zdraví osob a vzniku škody.

Drážní inspekce na základě ustanovení § 53e odst. 1 zákona č. 266/1994 Sb., doporučuje s ohledem na předcházení mimořádným událostem Drážnímu úřadu ve spolupráci s provozovatelem dráhy Správou železniční dopravní cesty, státní organizací, zvážit v rámci rekonstrukcí, modernizací či oprav infrastruktury dráhy v železniční stanici Kralupy nad Vltavou, možnost změny použitého druhu hlavního (cestového) návěstidla Sc7, a to z trpasličího na např. stožárové návěstidlo se zkrácenou délkou stožáru, při zohlednění místních prostorových poměrů (např. konfigurace trakčního vedení).

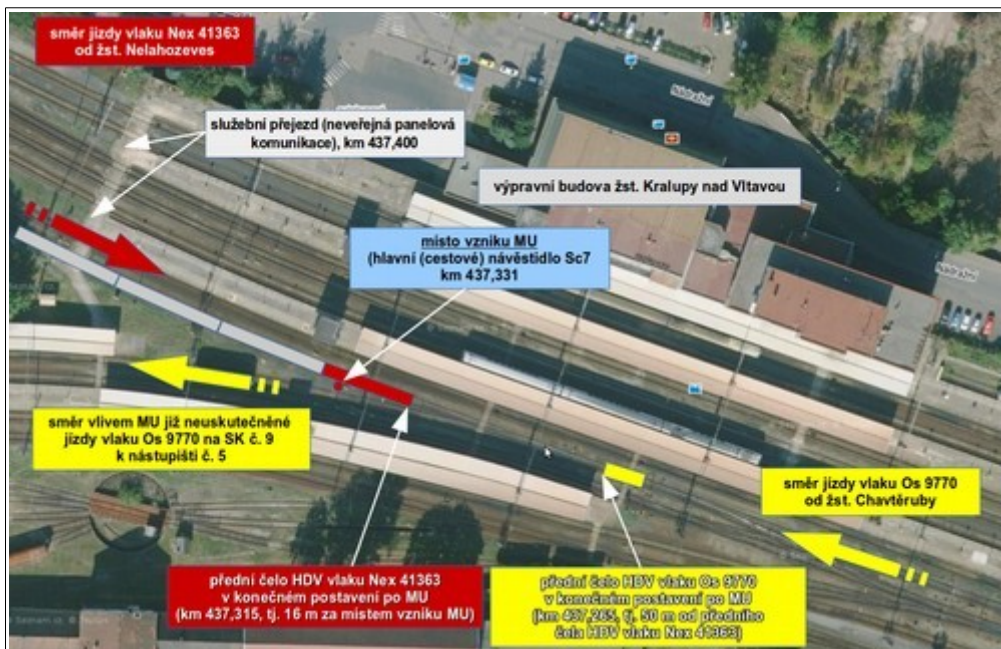
**Obr. č. 2:** Schéma místa vzniku MU.

- místo vzniku MU v žst. Kralupy nad Vltavou, SK č. 7, hlavní (cestové) návěstidlo Sc7 v km 437,331;
- SK č. 7 je ve směru jízdy vlaku Nex 41363 vedena v levostranném oblouku o poloměru 600 m bez převýšení;

- mezi hlavními návěstidly (vjezdovým 1S a cestovým Sc7) vzájemná vzdálenost 959 m, tzn. nedostatečná zábrzdna vzdálenost nezaručující, že vlak bezpečně zastaví z rychlosti, kterou má dovoleno v daném úseku jet;

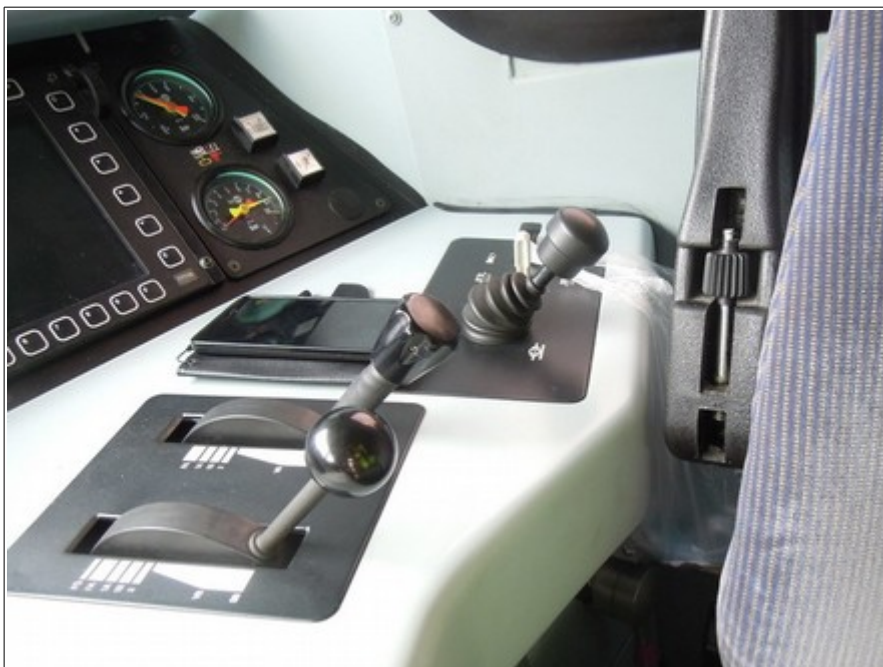
**Obr. č. 3:** Ovládací páky jízdního a brzdového kontroléru na stanovišti strojvedoucího 2 HDV 189.844-4 v poloze po zastavení vlaku Nex 41363 po MU.

Z analýzy brzdného výkonu při brzdění vlaku Nex 41363 v žst. Kralupy nad Vltavou bezprostředně před a v době vzniku MU vyplývá, že strojvedoucí použil brzdný výkon vyjádřený brzdným zpomalením  $1,43 \text{ m}\cdot\text{s}^{-2}$ . Ten byl výrazně vyšší než minimální předepsaný brzdný výkon pro vlak brzděný v režimu brzdění „P“, se skutečnou výměrou brzdících % 87, stanovený ČSN EN 14531-1 a vyhláškou UIC 544-1 vyjádřený brzdným zpomalením  $0,79 \text{ m}\cdot\text{s}^{-2}$ . Strojvedoucím použitý brzdný výkon odpovídal intenzitě brzdění při použití rychločinného brzdění.

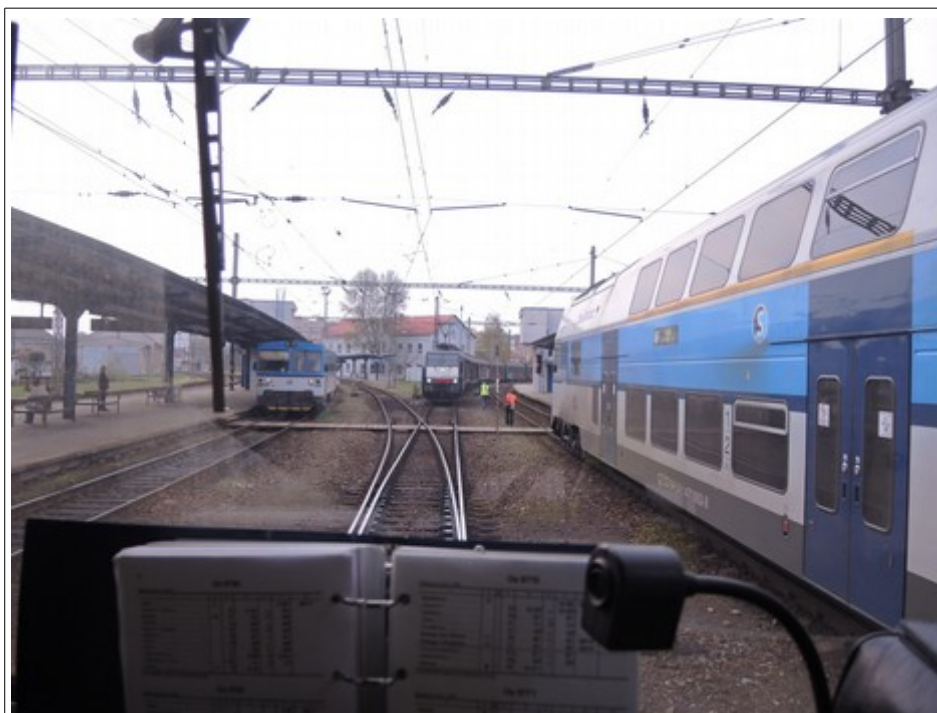
**Obr. č. 4:** Pohled ze stanoviště strojvedoucího HDV vlaku Os 9770 na vlak Nex 41363 v konečném postavení po MU. Vlaky od sebe zastavily ve vzájemné vzdálenosti 50 m mezi předními čely vedoucích HDV.

Vlaky svými předními čely zastavily v nevykolejeném a nepoškozeném stavu v km 437,315, resp. 437,265, ve vzájemné vzdálenosti 50 m. K újmě na zdraví osob nedošlo.

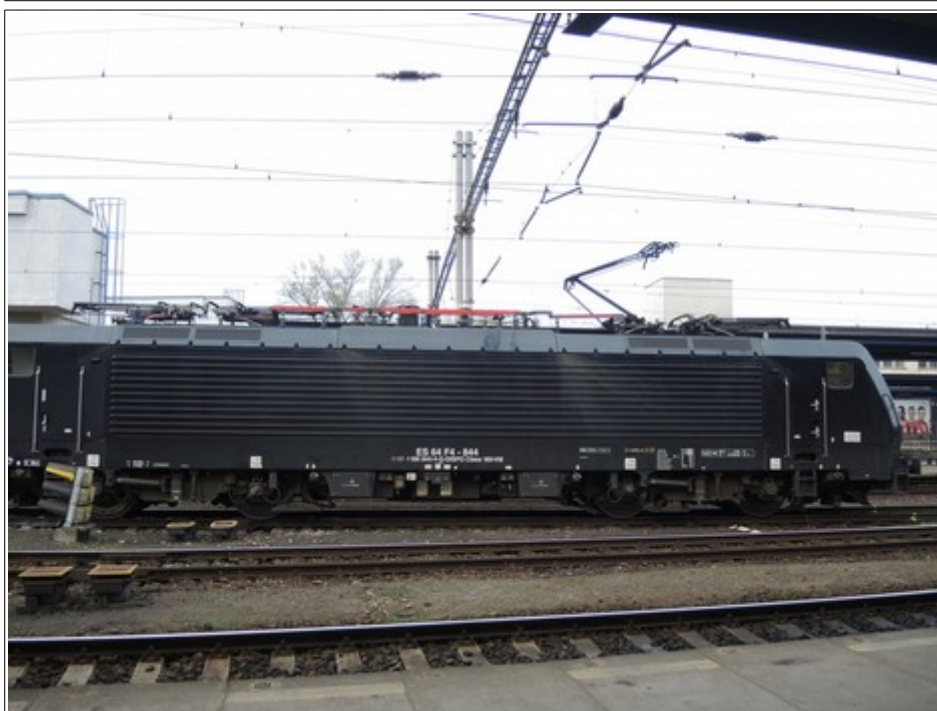
**Obr. č. 5:** HDV vlaku Nex 41363 v konečném postavení po MU, tzn. 16 m za hlavním (cestovým) návestidlem Sc7 (km 437,315).

- v konečném postavení po MU:
      - svým předním čelem zastavil v nevykolejeném a nepoškozeném stavu v km 437,315 na výhybce č. 28, tj. 16 m za úroveň hlavního (cestového) návěstidla

- Sc7, a s vlakem Os 9770 ve vzájemné vzdálenosti 50 m od předního čela jeho HDV;
- svým zadním čelem zastavil v nevykolejeném a nepoškozeném stavu v km 437,906 na SK nelahozevského záhlaví, která je přímým pokračováním 1. TK Kralupy nad Vltavou – Nelahozeves, tzn. mezi výhybkou č. 38 (krajní výhybka) a hlavním (vjezdovým) návěstidlem 1S, tj. 384 m za úrovní hlavního (vjezdového) návěstidla 1S a 575 m před úrovní hlavního (cestového) návěstidla Sc7;

- ve spolupráci s provozovatelem dráhy Správou železniční dopravní cesty, státní organizací, zvážit v rámci rekonstrukcí, modernizací či oprav infrastruktury dráhy v železniční stanici Kralupy nad Vltavou možnost změny použitého druhu hlavního (cestového) návěstidla Sc7, a to z trpasličího na např. stožárové návěstidlo se zkrácenou délkou stožáru, při zohlednění místních prostorových poměrů (např. konfigurace trakčního vedení).
