Zpráva o výsledcích šetření příčin a okolností vzniku mimořádné události

Střetnutí silničního vozidla s vlakem R 885 na železničním přejezdu v km
89,164 mezi stanicemi Krnov – Skrochovice, dráha celostátní Ostrava
Svinov – Krnov (trať 307A)

Investigation Report of Railway Accident

Level crossing accident of fast train No. 885 and a passenger car between
Krnov and Skrochovice stations

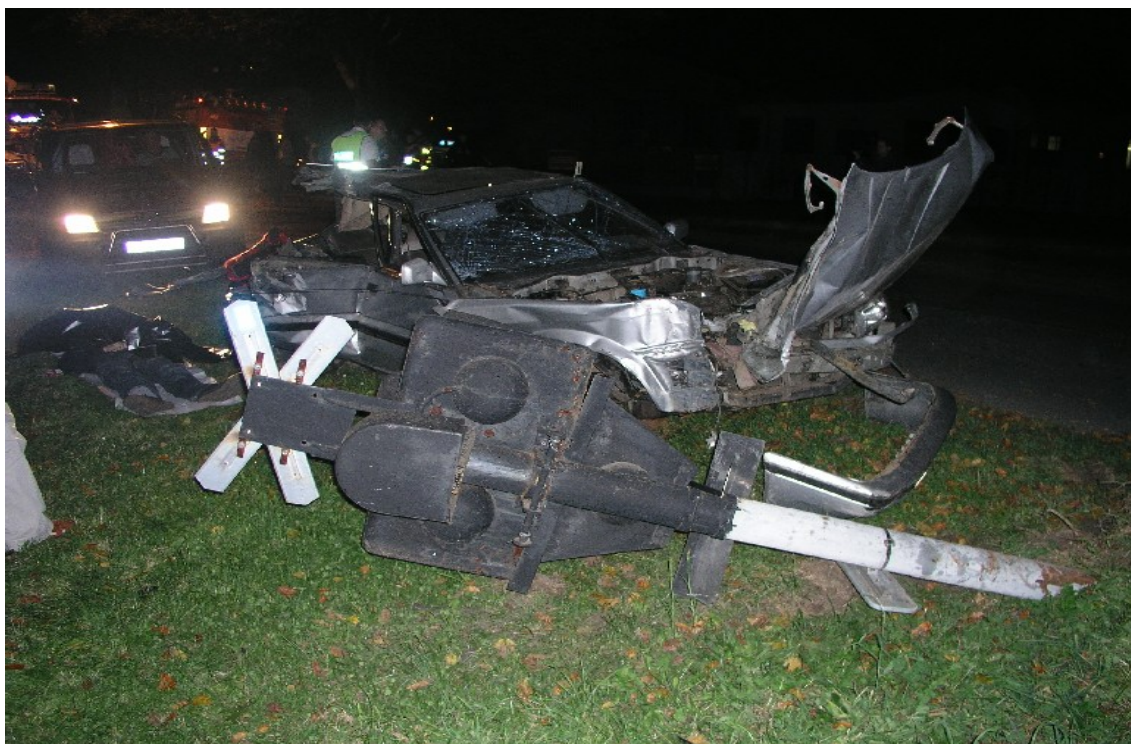
Foto 1 – pohled na vyvrácený výstražník po MU

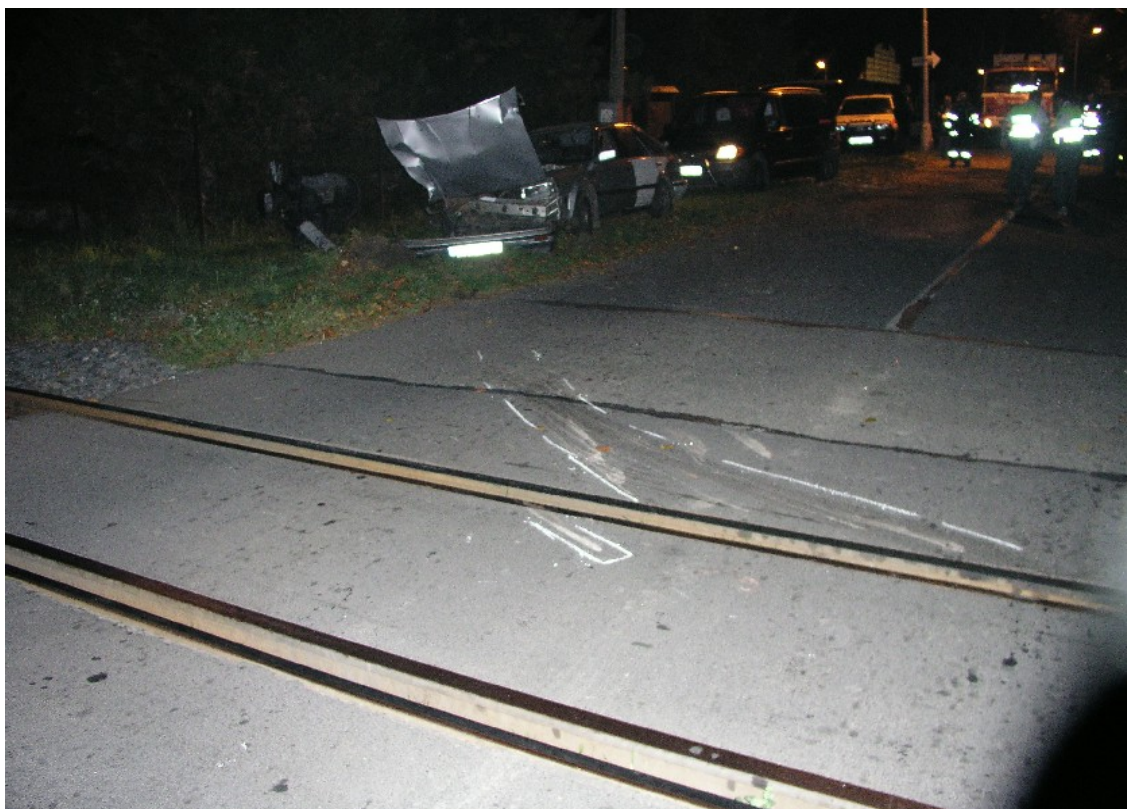
Foto 2: pohled na stopy zanechané automobilem na přejezdové komunikaci.
