Drážní inspekce
The Rail Safety Inspection Office

Investigation Report of Railway Accident

Collision of freight train No. 64922 with a locomotive
in Nymburk hl. n. station

Č. j.: 6-155/2006/DI

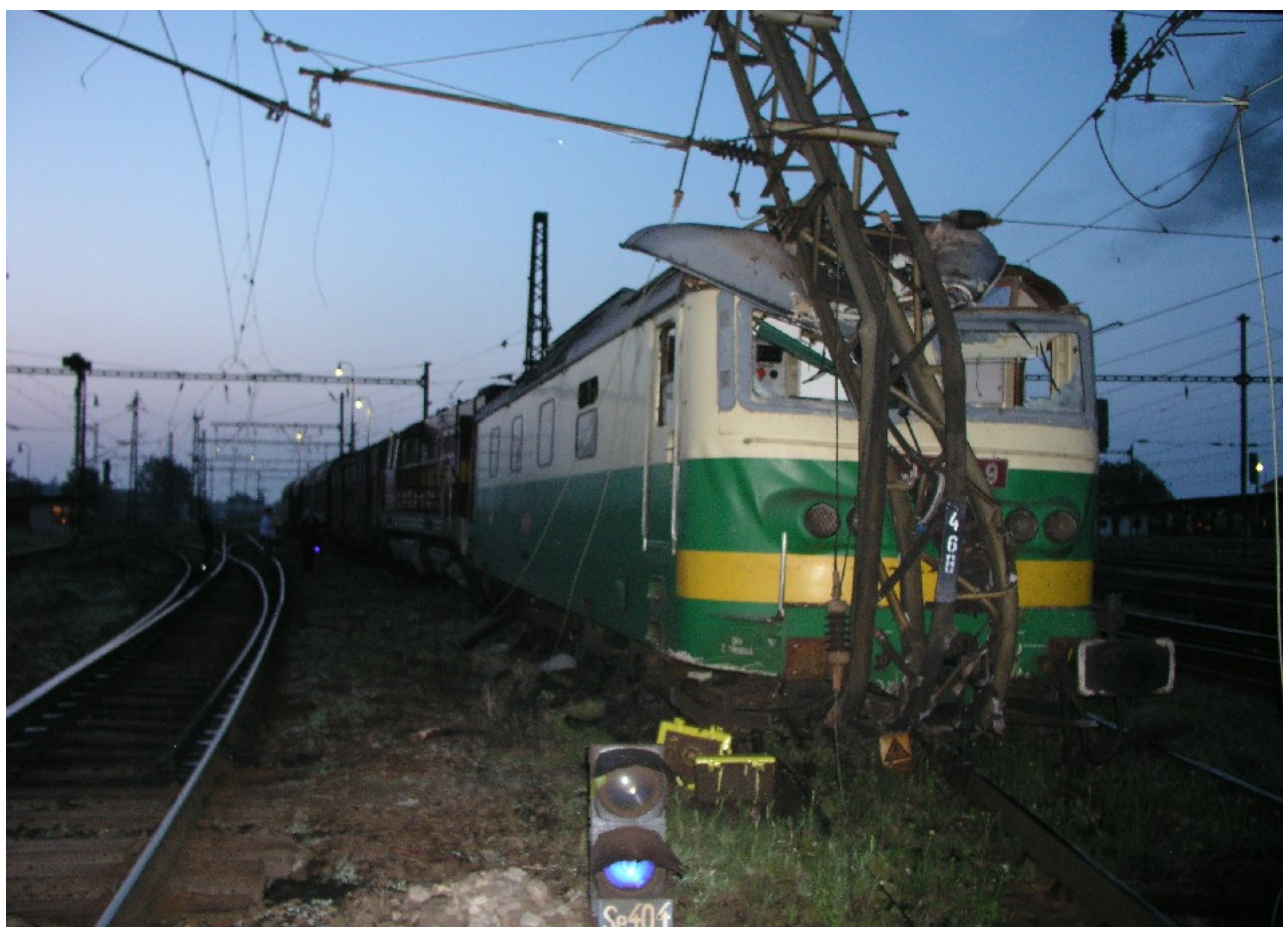
Foto 1: Protlačení HDV za zarážedlo kusé koleje č. 105b vlakem č. 64922

Na koleji č. 105b došlo ke zničení zarážedla kusé koleje, k poškození trakční podpěry č. 486, ohnutí brány pro zavěšení trakčního vedení a k přetrhání nosných lan s vlivem na trakční vedení nad kolejemi č. 6 až 26 a 101 až 109.

HDV 742.382-6 vlaku č. 64922 stálo nevykolejené v úrovni původního zarážedla kusé koleje v km 4,094, nárazem značně poškozené.

HDV 130.021-9 bylo nárazem vlaku č. 64922 protlačeno o celou svoji délku za zarážedlo, bylo vykolejené a značně poškozeno.
