**Drážní inspekce**  
The Rail Safety Inspection Office

## **Zpráva o výsledcích šetření příčin a okolností vzniku mimořádné události**

Nedovolená jízda vlaku Os 3127 kolem hlavního (odjezdového)  
návěstidla S1 do postavené vlakové cesty protijedoucího vlaku Os 3150  
v železniční stanici Baška

### **Investigation Report of Railway Accident**

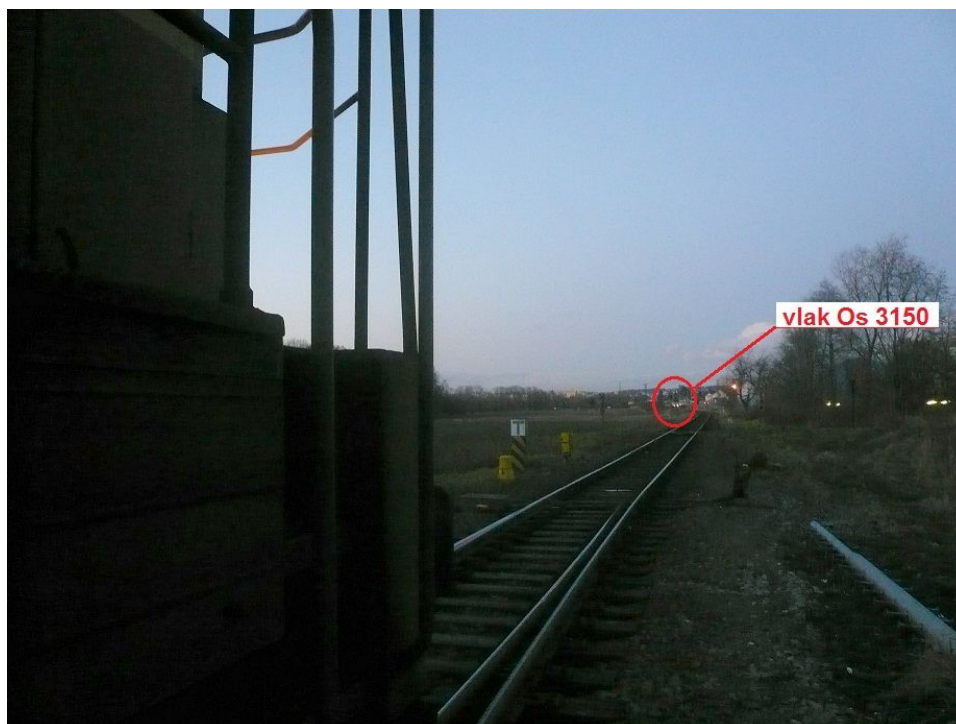
Obrázek 1: Pohled od čela vlaku Os 3127 na stojící vlak Os 3150

Os 3127, ze směru od žst. Pržno, na SK č. 1 stál vlak Sv 3170 připravený k odjezdu na SK č. 3 do žst. Pržno. Po vjezdu vlaku Os 3127 byla výpravčím žst. Baška postavena vlaková cesta pro odjezd vlaku Sv 3170. Po odjezdu vlaku Sv 3170 a uvolnění SK č. 3 byla výpravčím žst. Baška připravena a postavena vlaková cesta pro vjezd vlaku Os 3150 ze směru Frýdek-Místek na SK č. 3. Vjezd vlaku Os 3150 byl dovolen návěstí „Rychlost 40 km·h<sup>-1</sup> a výstraha“ návěstěnou hlavním (vjezdovým) návěstidlem L žst. Baška. V době přípravy a postavení vlakové cesty pro vlak Os 3150 na SK č. 3 se z prostoru pro výstup a nástup cestujících na SK č. 1 nedovoleně rozjel vlak Os 3127. Osoba řídící drážní vozidlo (dále jen strojvedoucí) vlaku Os 3127 návěst „Stůj“ návěstěnou hlavním (odjezdovým) návěstidlem S1 zaregistroval až bezprostředně před úrovní tohoto návěstidla. I přes okamžitou reakci strojvedoucího, který zavedl rychločinné brzdění, vlak před hlavním (odjezdovým) návěstidlem S1 nezastavil. Vlak zastavil na frýdecko-místeckém zhlaví žst. Baška ve výhybce č. 1. Nedovoleným vjetím vlaku Os 3127 do postavené vlakové cesty protijedoucího vlaku Os 3150 bylo ovlivněno SZZ žst. Baška, což mělo za následek změnu návěstního znaku hlavního (vjezdového) návěstidla L na návěst „Stůj“. Strojvedoucí vlaku Os 3150 na změnu návěstního znaku a zahlédnutí protijedoucího vlaku na vjezdovém zhlaví zavedl ihned rychločinné brzdění. Vlak Os 3150 zastavil na trati před úrovní hlavního (vjezdového) návěstidla L žst. Baška. Čela vlaků Os 3127 a Os 3150 byla po zastavení od sebe vzdálena 310 m.

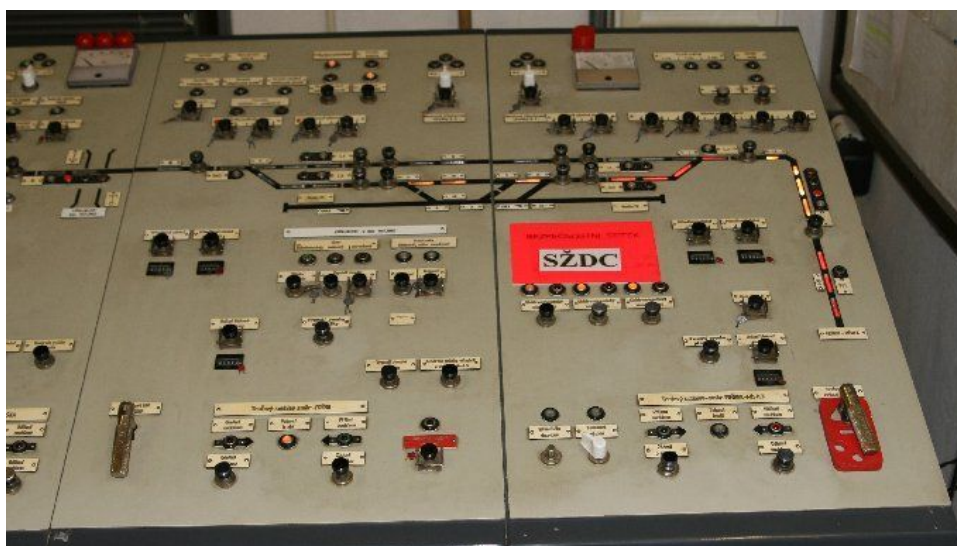
Obrázek 2: Indikační panel SZDC žst. Baška po vzniku MU

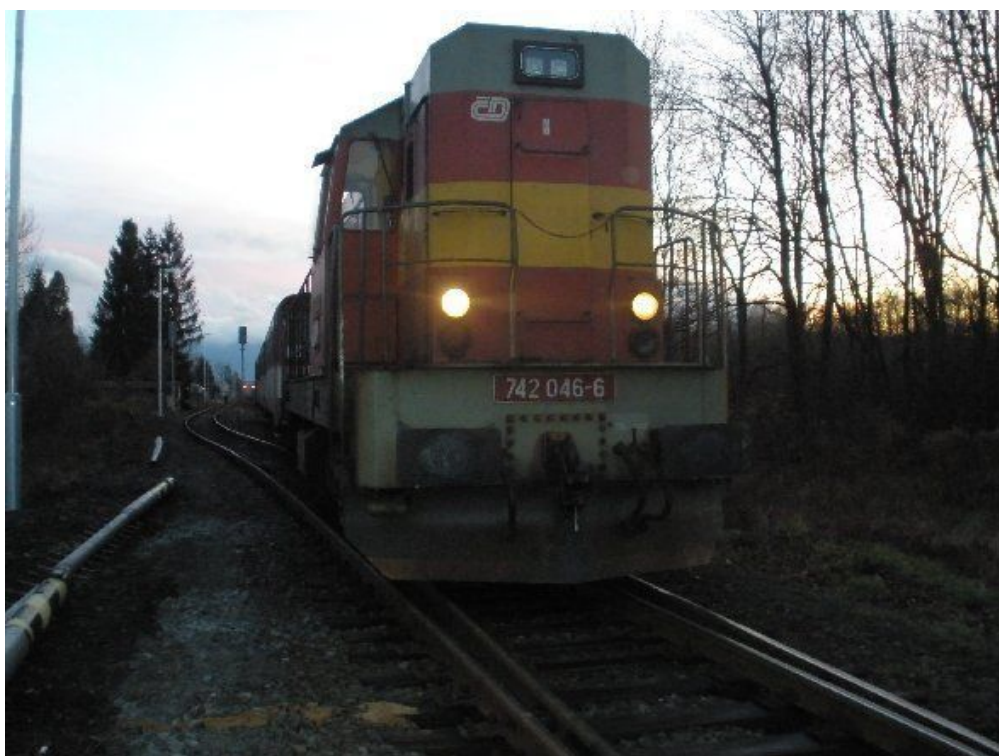
*Obrázek 3: Čelo vlaku Os 3127 v km 108,730*

- čelo vlaku se v konečném postavení po vzniku MU nacházelo v km 108,730, ve výhybce č. 1 na frýdecko-místeckém zhlaví žst. Baška, 75 m za úrovní hlavního (odjezdového) návěstidla S1;
- vlak byl tažen HDV 92 54 2 742 046-6 (dále jen HDV 742.046-6) jedoucím vpřed krátkým představkem. Jízda vlaku byla řízena z vedlejšího stanoviště strojvedoucího, pravého ve směru jízdy. HDV bylo obsazeno pouze strojvedoucím;
- lokomotivní souprava TRS VS47 byla funkční, bez závad;
- k vykolejení ani poškození DV nedošlo.
