Závěrečná zpráva o výsledcích šetření mimořádné události

Nezajištěná jízda vlaku Os 15356 do mezistaničního úseku obsazeného pracovními mechanismy mezi železničními stanicemi Čachnov a Skuteč

Accident and incident investigation report

Unsecured movement of the regional passenger train No. 15356 into the open line section occupied by the working mechanisms between Čachnov and Skuteč stations

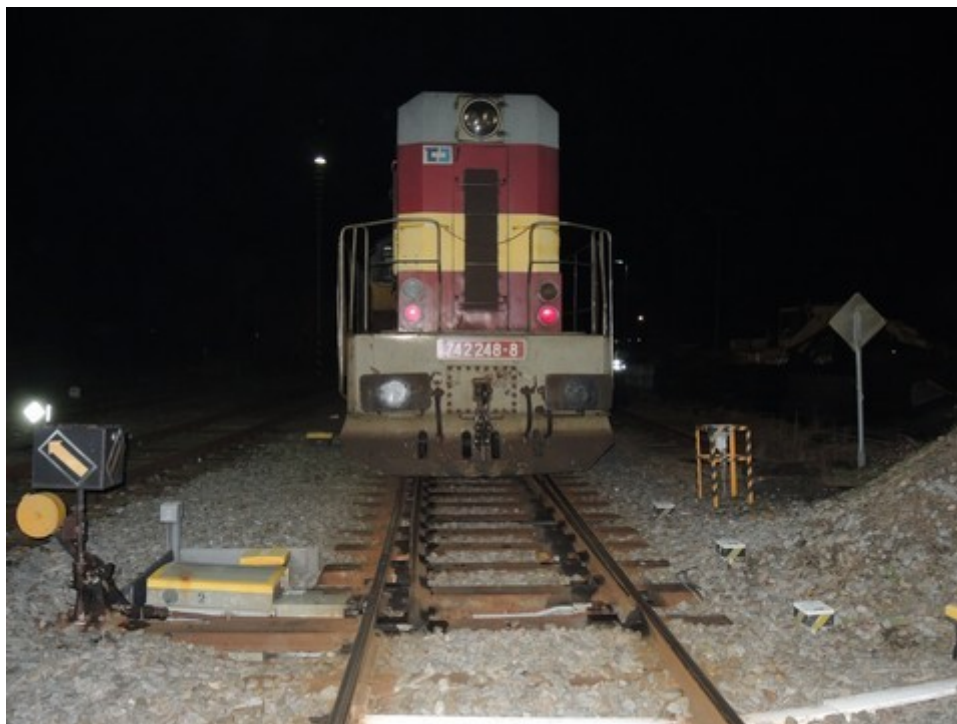
Obr. č. 1: Pohled na konec části PMD ČDC v žst. Skuteč

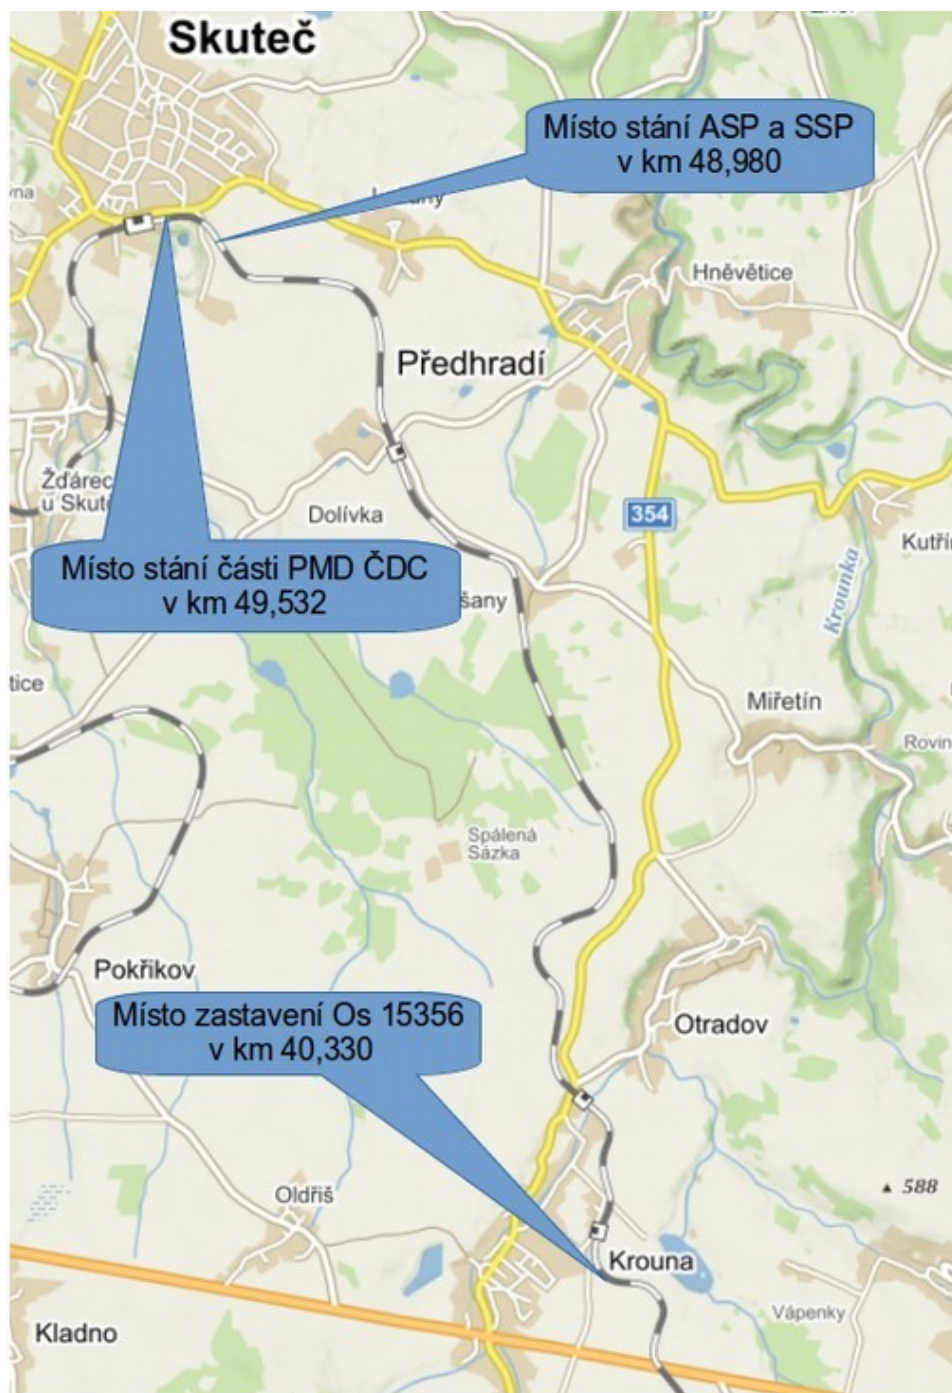
Obr. č. 2: Schéma zastavených souprav po vzniku MU

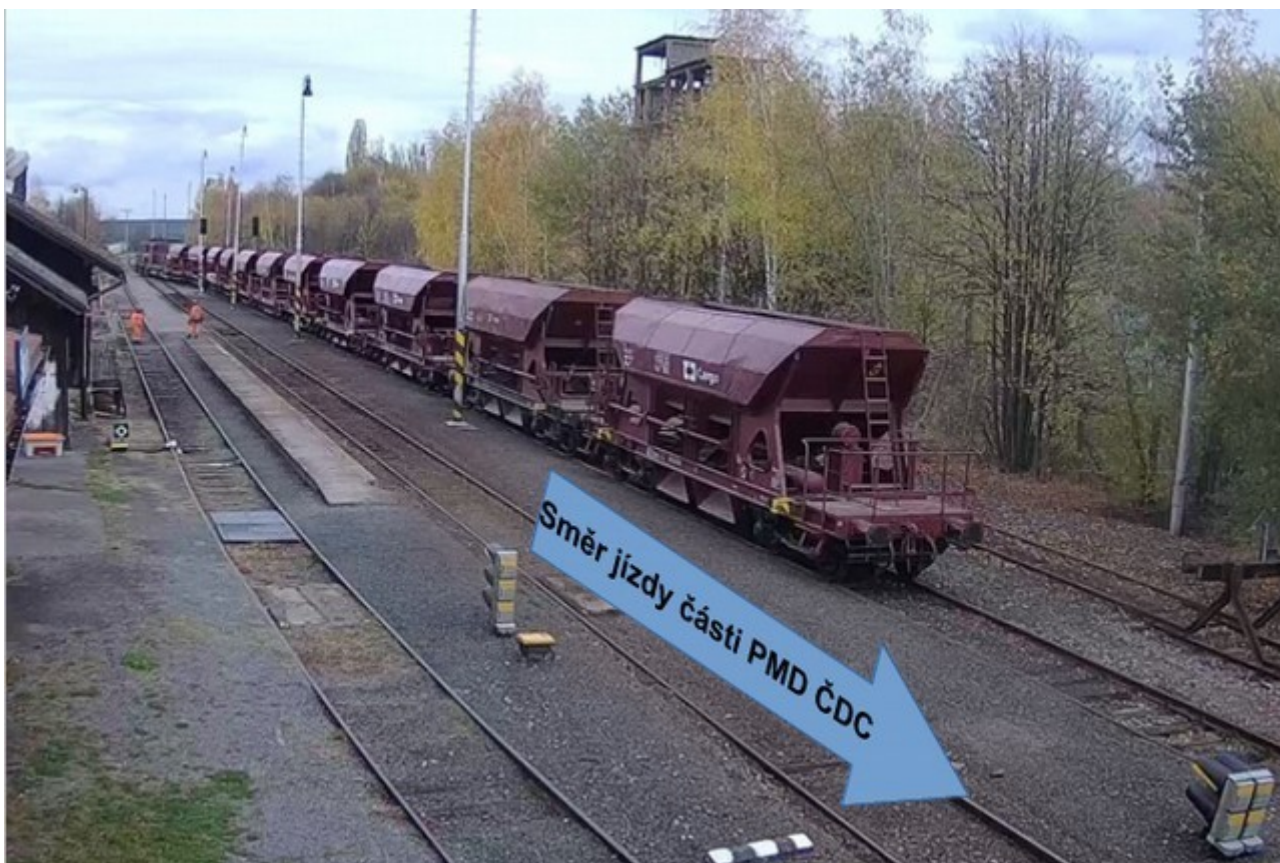
Obr. č. 3: Posunový díl ČDC v žst. Skuteč na kamerovém záznamu kamery K1

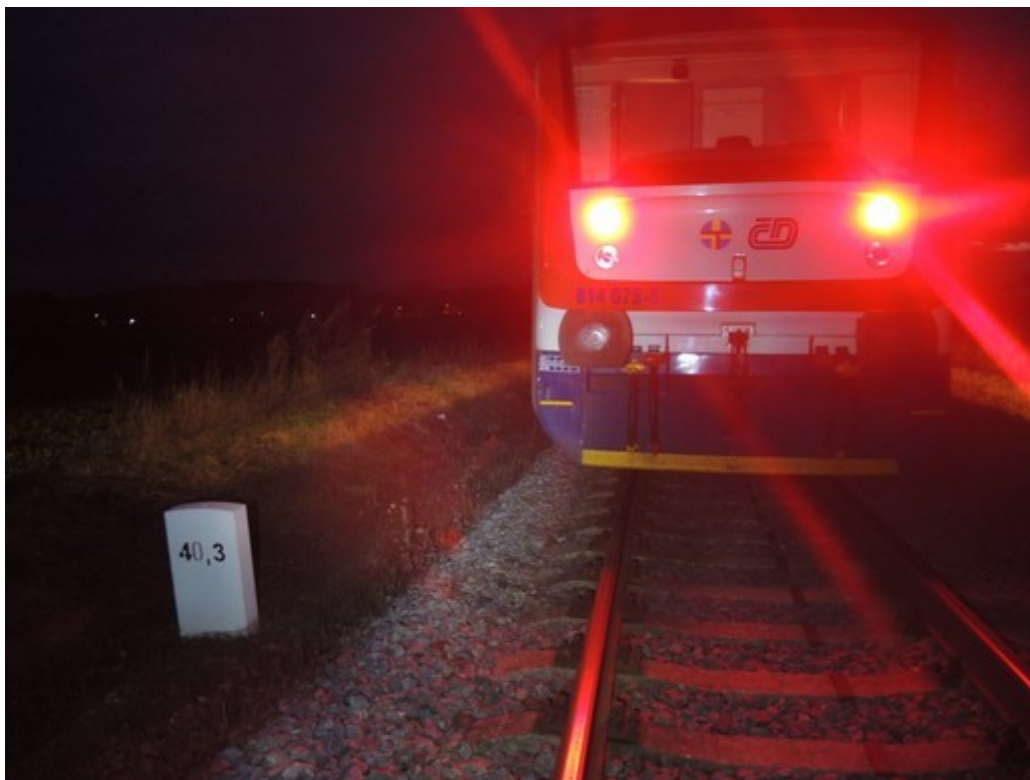
Obr. č. 4: Konec Os 15356 v místě zastavení u zastávky Krouna

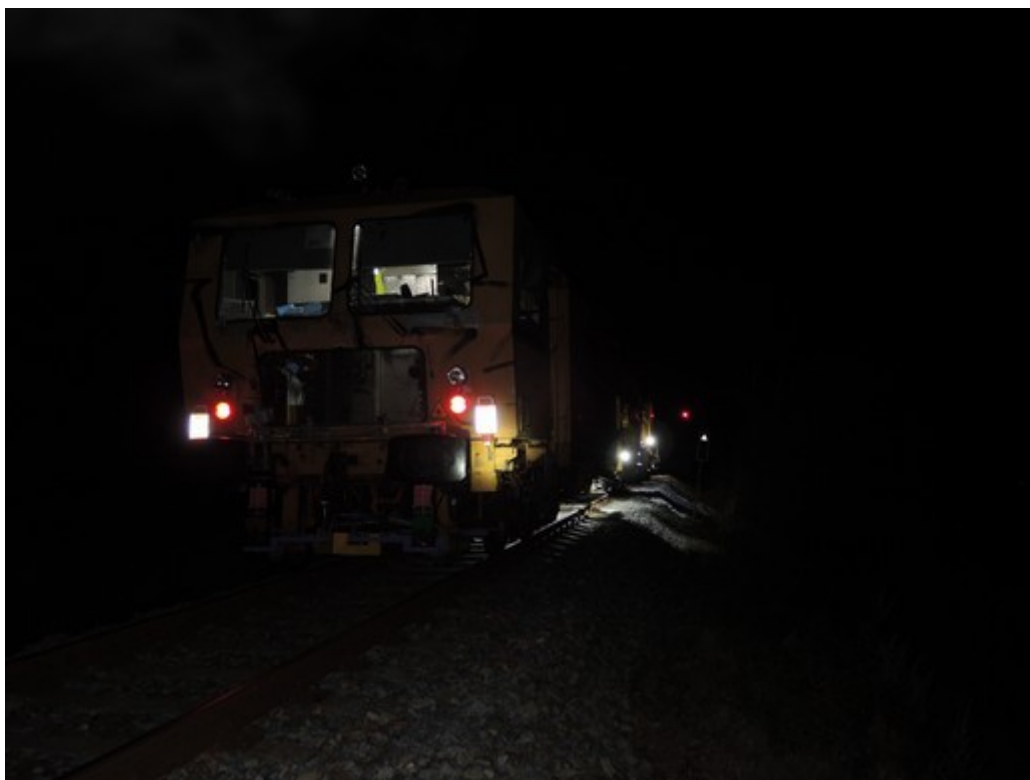
Obr. č. 5: Označení konce PMD na ASP na trati
