## **Závěrečná zpráva o výsledcích šetření mimořádné události**

Střet drážního vozidla tramvajového vlaku linky č. 3, kurz 105, se zaměstnancem  
Dopravního podniku Ostrava, a. s., a následná srážka s překážkou v prostoru  
zastávky Zahrádky v Ostravě

## **Accident and incident investigation report**

Collision of the tram No. 3 course 105 with a person – the employee of Dopravní  
podnik Ostrava, a. s., and the consequent collision with an obstacle

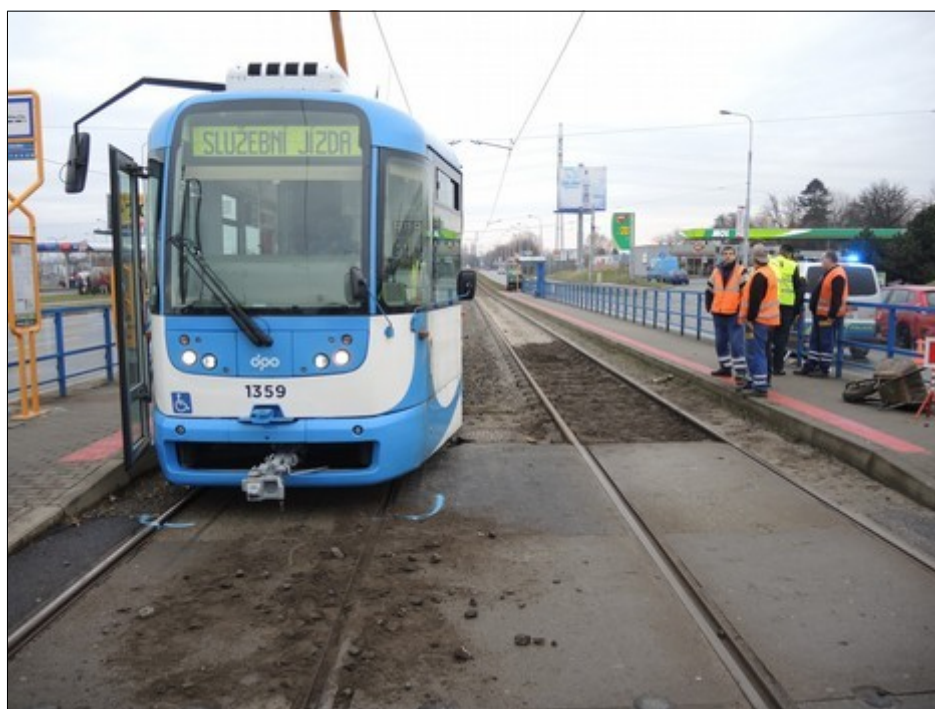
**Obr. č. 1:** Pohled na přední čelo TVL linky č. 3, kurz 105, v konečném postavení po MU, vč. následkem srážky vysypaného obsahu stavebního kolečka a stavebního kolečka po MU nedovoleně přemístěného na nástupiště zastávky směr centrum.

- DV TVL linky č. 3, kurz 105, nebylo viditelně poškozeno. Stopy na DV po střetu se zaměstnancem provozovatele dráhy a po následné srážce se stavebním kolečkem nebyly nalezeny;

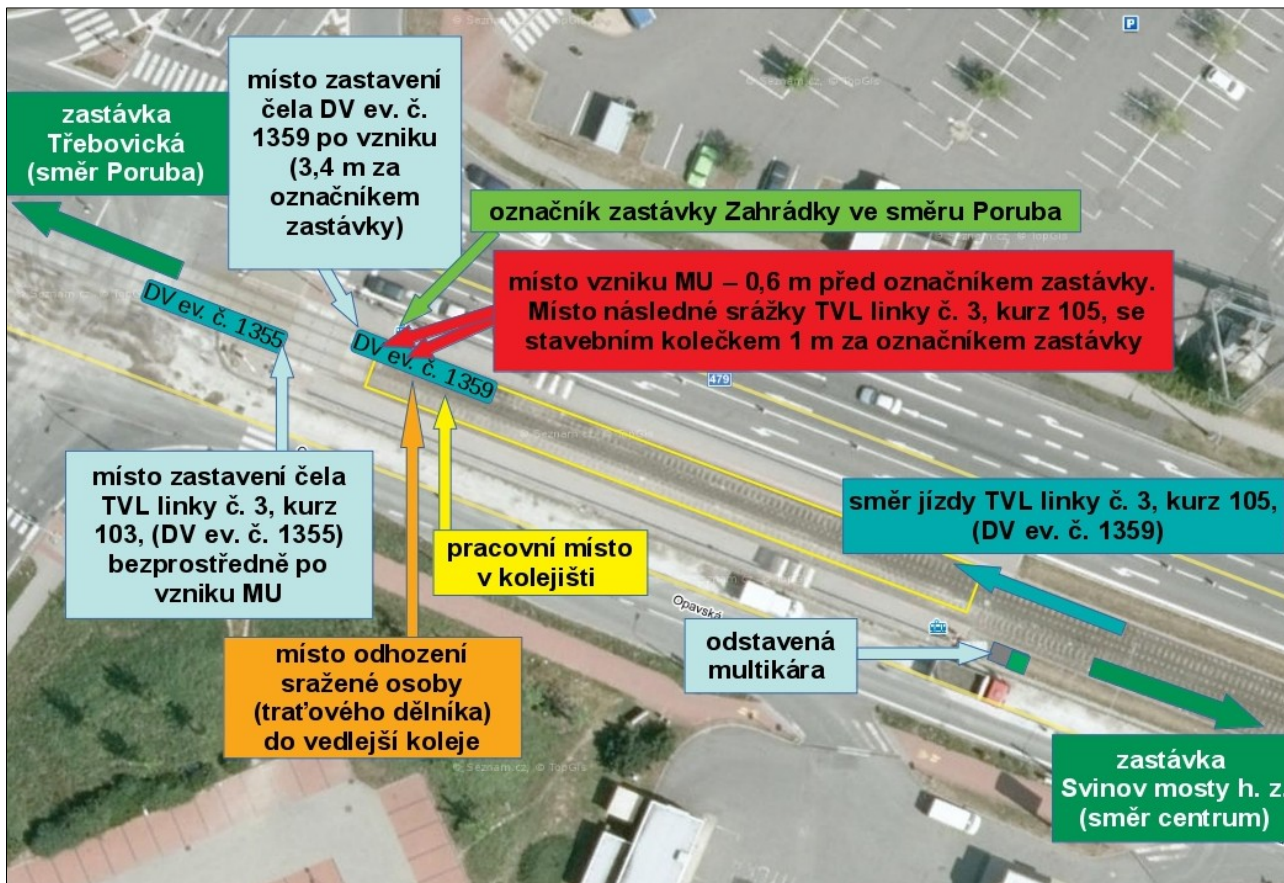
Obr. č. 2: Schéma místa vzniku MU.

- místo vzniku MU – střet DV TVL linky č. 3, kurz 105, se zaměstnancem provozovatele dráhy se nacházelo v koleji č. 1 směr Poruba, 0,6 m před označníkem zastávky Zahrádky, místo následné srážky se stavebním kolečkem se nacházelo 1 m za označníkem zastávky;
- kolejiště před a v zastávce Zahrádky bylo vedeno na sdruženém zemním tělese po stranách přilehlé PK II/479 ul. Opavská. Kolejiště dráhy bylo od vozovek PK, určených pro pohyb (provoz) silničních vozidel, odděleno dělicími pásy. Ty byly tvořeny zatravněnou plochou, po stranách ohraničenou obrubníky, a v prostoru zastávky Zahrádky nástupištěm, viz níže;

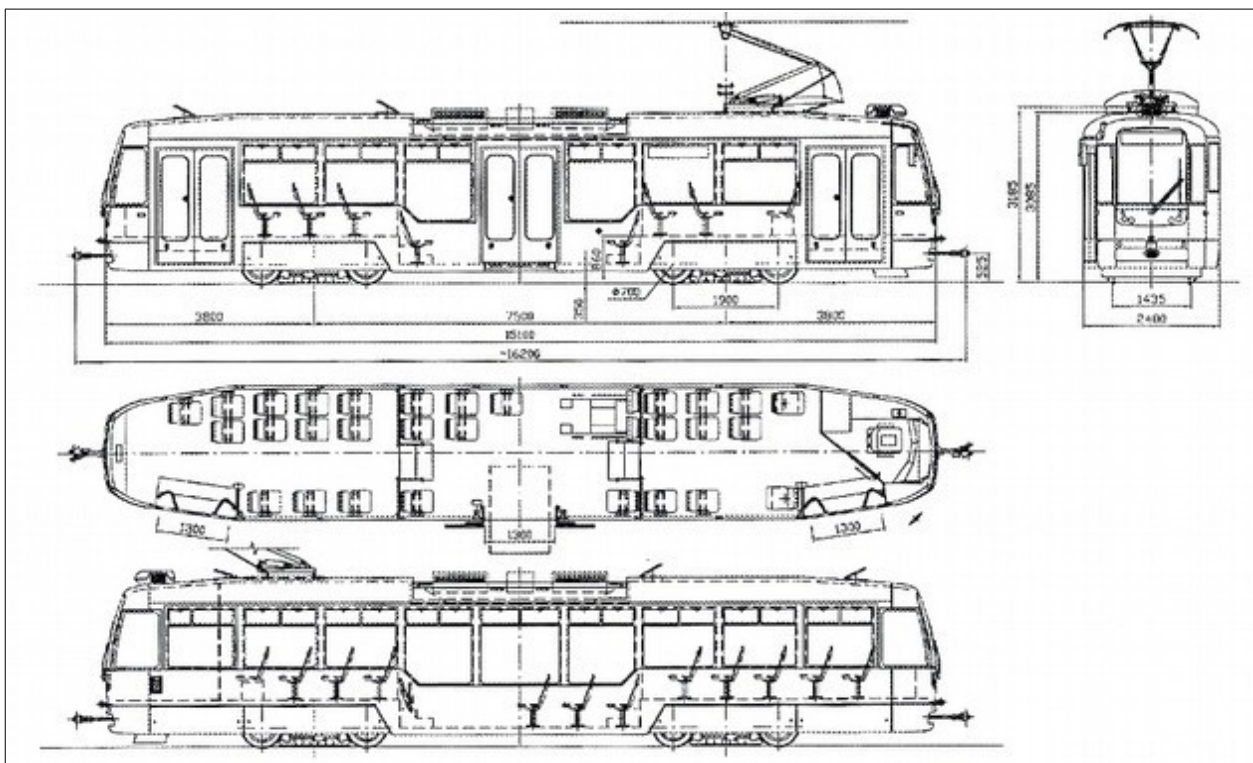
DV MTV VarioLFR.S, ev. č. 1359 (v době vzniku MU dopravcem používáno na lince č. 3, kurz 105), mělo platný PZ DV, vydaný DÚ dne 20. 3. 1996, pro DV MTV typu T3, ev. č. 1018. Nedílnou součástí PZ DV jsou Příloha č. 1 „SCHVALOVACÍ PODKLADY“ a „PODMÍNKY PROVOZOVÁNÍ“ a Příloha č. 2 „ZMĚNY, REKONSTRUKCE, ÚPRAVY“, obsahující specifikaci provedené celkové rekonstrukce a modernizace, při níž byl mj. změněn typ DV na „VarioLFR.S“ a jeho ev. č. na „1359“.

Obr. č. 3: Typový výkres DV MTV typu VarioLFR.S

typu T3, ev. č. 1018, při nichž byla mj. použita nová částečně nízkopodlažní vozová skříň typu VarCB3LF, trakční výzbroj fy ŠKODA ELECTRIC, a. s., a podvozky typu KOMFORT s asynchronními trakčními motory typu TAM 1004C/R. DV disponuje celkovou přepravní kapacitou 91 osob, z nichž 31 může využít místa k sezení. DV je řidičem primárně řízeno ze stanoviště umístěného v uzavřené kabině na předním čele DV, tzn. z místa odděleného od přepravního prostoru. Na řídicím pultu stanoviště řidiče jsou ergonomicky instalovány ovládací prvky pro řízení DV a jeho pomocných pohonů, ovládání osvětlení a indikační světla stavu jednotlivých prvků. Zadávání režimu jízdy nebo brzdy ovládá řidič prostřednictvím ruční páky řadiče jízdního kontroléru. Pro řízení DV při jízdě vzad, tj. při manipulaci s ním, je DV na zadním čele vybaveno tzv. zadním ovládacím panelem.

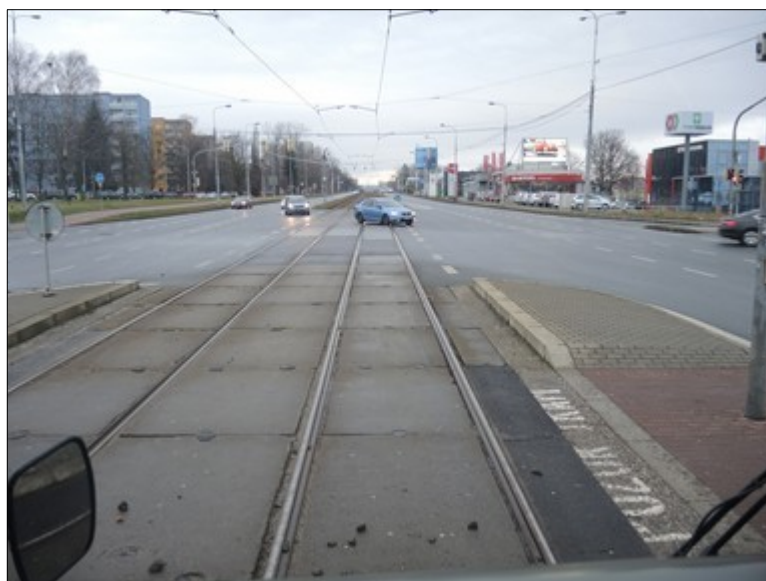
**Obr. č. 4:** Pohled na kolej č. 1 před DV přes čelní sklo kabiny řidiče ze stanoviště řidiče TVL linky č. 3, kurz 105.

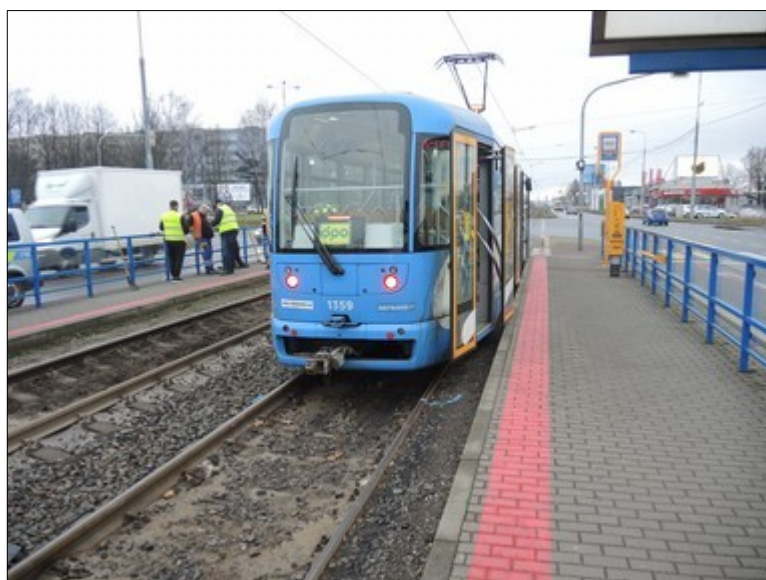
**Obr. č. 5:** Pohled na DV TVL linky č. 3, kurz 105, v konečném postavení v zastávce Zahrádky po MU.
