## **Závěrečná zpráva o výsledcích šetření mimořádné události**

Nezajištěná jízda vlaku Mn 81013 při odjezdu z dopravní D3 Rýmařov a následné vykolejení jednoho taženého drážního vozidla

## **Accident and incident investigation report**

Unsecured movement of the freight train No. 81013 with consequent derailment of one rolling stock at Rýmařov operating control point

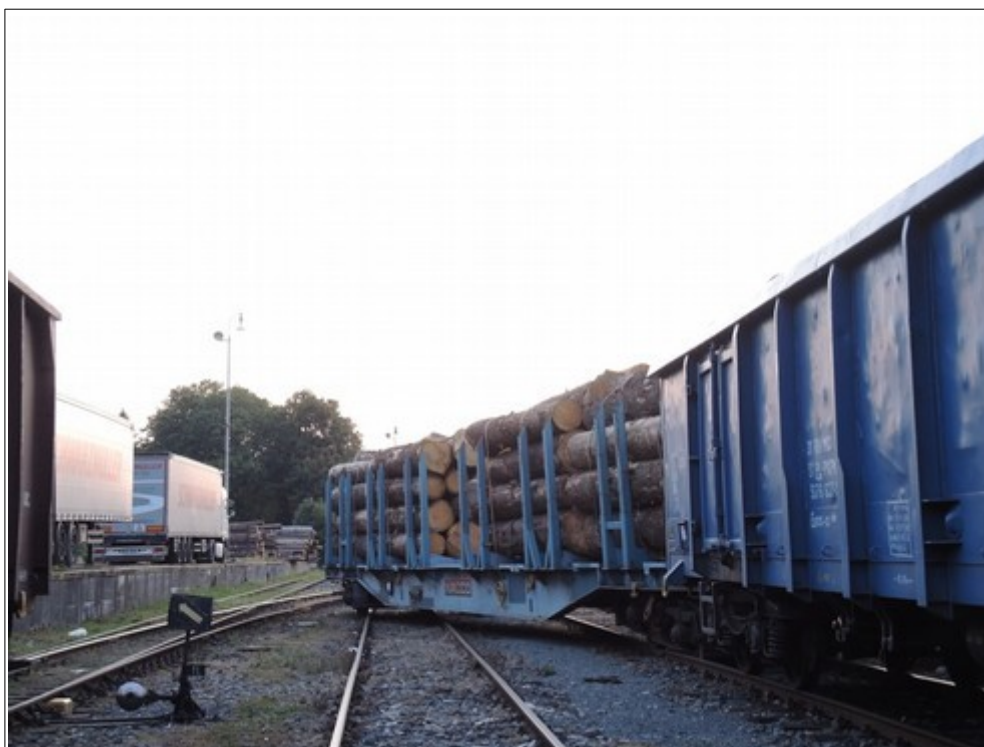
**Obr. č. 1:** Pohled ze směru od začátku vlaku na vykolejené TDV D-NACCO 33 80 4742 044-7 v konečném postavení po MU v dopravně D3 Rýmařov v prostoru SK č. 3 a č. 5.

- při MU vykolejilo TDV 33 80 4742 044-7 oběma podvozky a v konečném postavení po MU se TDV nacházelo:
  - první vykolejenou nápravou podvozku „a“, tj. předního ve směru jízdy vlaku, v km 14,083, kdy její levé kolo stálo vně levé kolejnice SK č. 3 na pražci a ve štěrkovém loži, a to mezi levou kolejnicí a hranou jednostranného úrovňového nástupiště u SK č. 3. Pravé kolo stálo mezi kolejnicovými pásy SK č. 3 na pražci a ve štěrkovém loži;

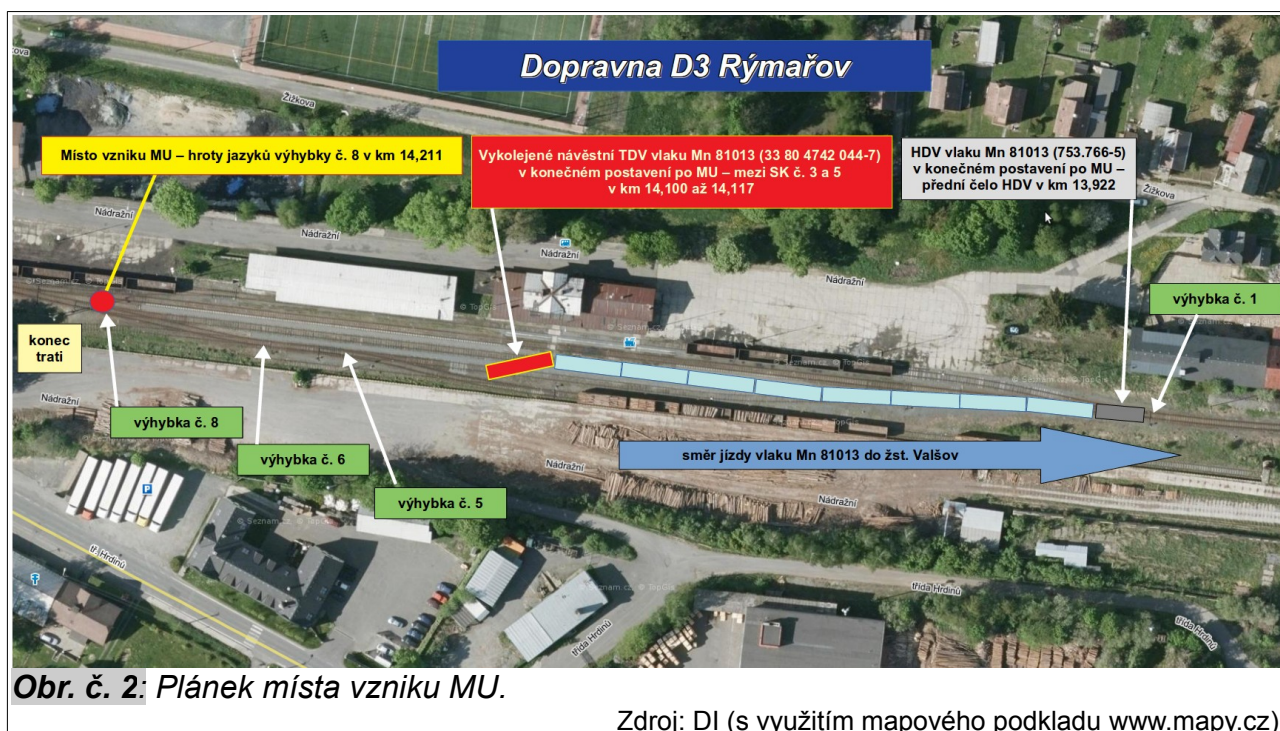
Obr. č. 2: Plánek místa vzniku MU.

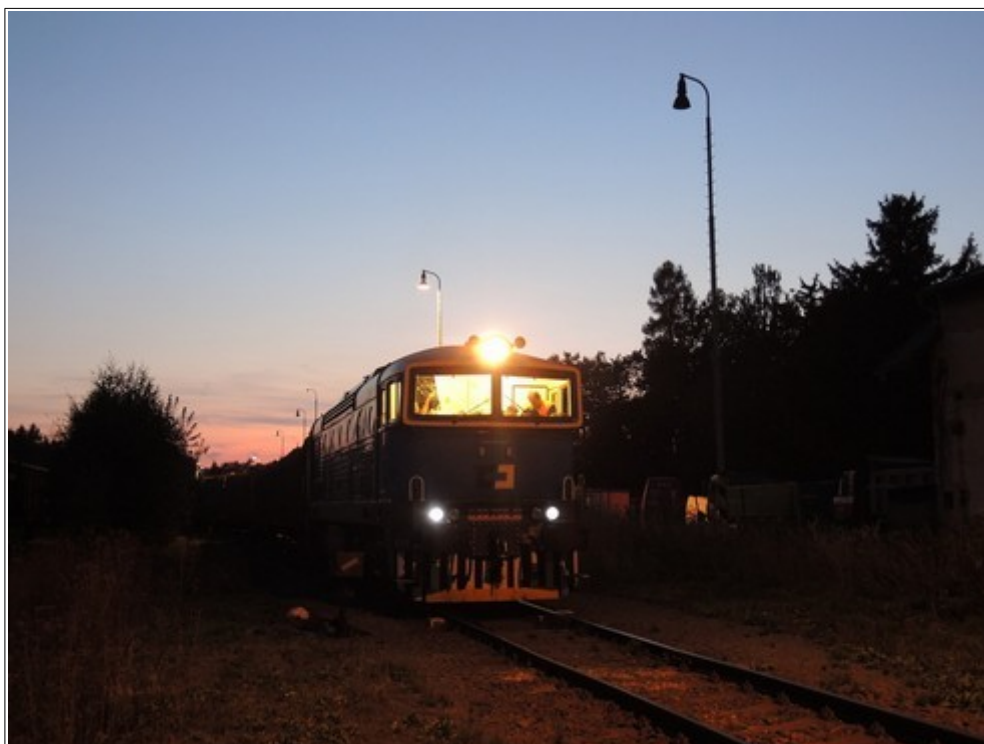
**Obr. č. 3:** Místo konečného postavení HDV vlaku Mn 81013 po MU v prostoru výhybky č. 1 dopravní D3 Rýmařov.

- vlak Mn 81013 se po vzniku MU předním čelem HDV 753.766-5 nacházel v km 13,922, tj. 5 m před ZV č. 1, 289 m za místem vzniku MU a 212 m, resp. 200 m, za bodem „0“ ve SK č. 5, resp. ve SK č. 3, tzn. za místy, kde vykolejil zadní, resp. přední podvozek TDV 33 80 4742 044-7. Konec vlaku se nacházel v km 14,100;

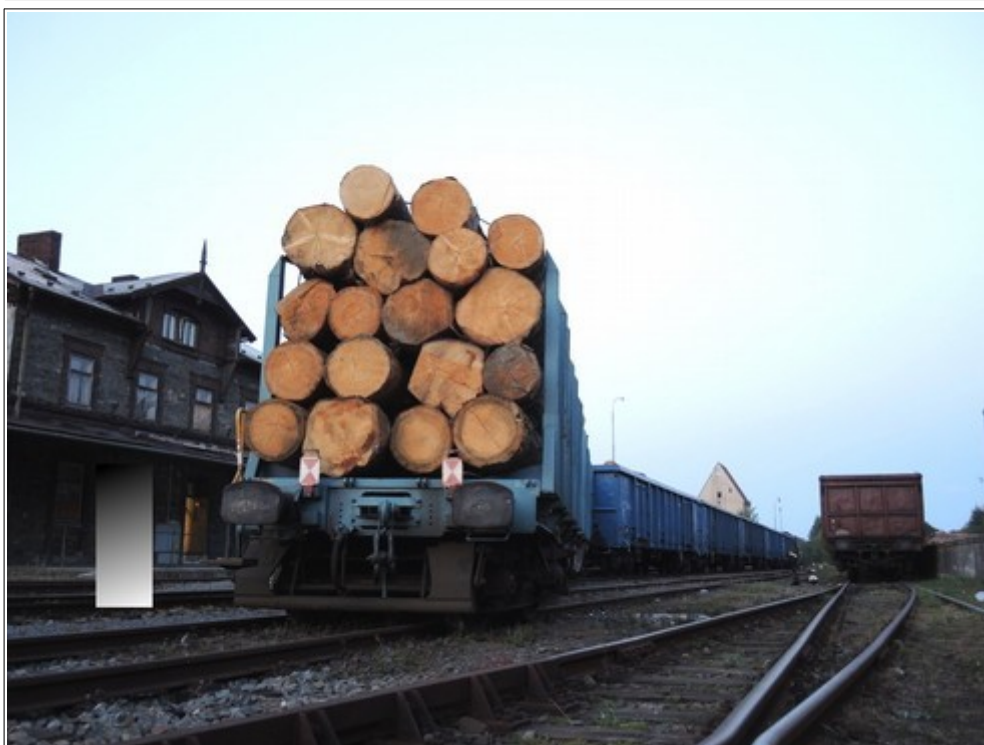
**Obr. č. 4:** Pohled na vykolejené TDV D-NACCO 33 80 4742 044-7 v konečném postavení po MU ze směru od konce vlaku Mn 81013 z prostoru výhybky L1.

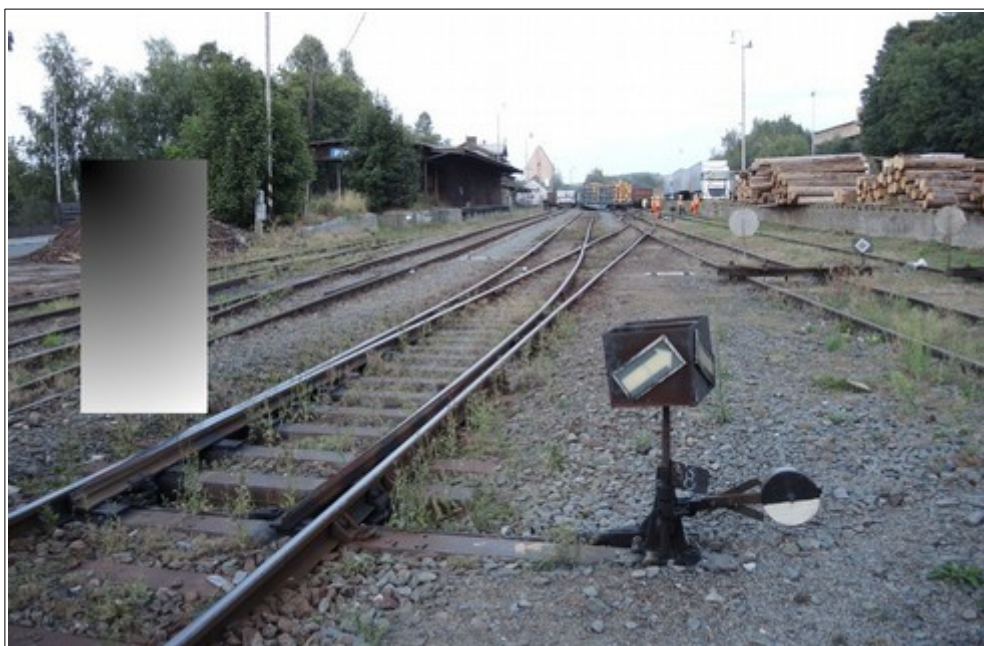
**Obr. č. 5:** Výhybka č. 8 dopravny D3 Rýmařov přestavená do polohy pro jízdu DV přímým směrem, tzn. ze SK č. 2b ve směru na vlečku KATR. Výhybkové návěstidlo návěstilo návěst „Jízda doprava“, tzn. nesprávně informovalo o směru jízdy přes výhybku proti hrotu vedlejším směrem doprava. V pozadí je viditelné vykolejené TDV D-NACCO 33 80 4742 044-7 v konečném postavení po MU.

- **jednoduchá levostranná výhybka č. 8**, situovaná v km 14,215, **byla přestavena pro jízdu DV přímým směrem** ze SK č. 2b ve směru na dráhu-vlečku č. 6110 „KATR a.s. - vlečka Rýmařov“ (dále také vlečka KATR). Levý (přímý) jazyk výhybky č. 8 doléhal k levé (ohnuté) opornici. Pravý (ohnutý) jazyk byl rozevřený. Hroty jazyků výhybky nebyly naražené koly DV, výhybkové součásti nenesly stopy násilného přestavení. **Výhybka nebyla opatřena výměnovým zámekem. Výhybkové návěstidlo, umístěné na stožárku, návěstilo návěst „Jízda doprava“** (bílá šipka v černém poli směřovala z levého dolního rohu šikmo vzhůru do horního pravého rohu), tzn. nesprávně informovalo o směru jízdy přes výhybku proti hrotu vedlejším směrem doprava (správně mělo informovat návěstí „Jízda přímým směrem“ o jízdě přes výhybku přímým směrem proti hrotu). Výměňíkové závaží bylo opatřeno bílo-černým nátěrem, jež po MU směřovalo bílým polem k zemi, tzn. výhybka se nenacházela v základní poloze;

Jednoduchá výhybka č. 8 dopravní D3 Rýmařov, situovaná v km 14,215, o délce 26,554 m (KV = 14,188) je tvaru JT6° Lp oc IV s hákovým závěrem, s tuhým podkladnicovým upevněním kolejnic ke společným a samostatným ocelovým kolejnicovým podporám, a do kolejiště byla vložena v roce 1988 jako nový materiál. **Výhybka není opatřena mechanickým výměnovým zámkem** a je přestavována ručně přímo zaměstnancem prostřednictvím rukojeti závaží výměníku. Základní poloha výhybky je vedlejším směrem, tzn. v poloze pro jízdu na/ze SK č. 3. **Protože výhybka č. 8 není opatřena výměnovým zámkem, jehož uzamknutí by znemožňovalo vyklesnutí závěrového háku, nemůže být pro jízdu vlaků zajištěna uzamčením, resp. střežením, a to při přeložení závěrného háku výměnového zámku do svislé polohy, kdy výměnový zámek není uzamčen.**
