Zpráva o výsledcích šetření příčin a okolností vzniku mimořádné události

Vykolejení drážních vozidel při posunu na dráze – vlečce:

„Vlečka Tonaso a.s.“

Derailment of the wagons of the shunting movement during shunting
(siding accident)
Siding Vlečka Tonaso a. s. (between Ústí nad Labem sever and Povrly stations)

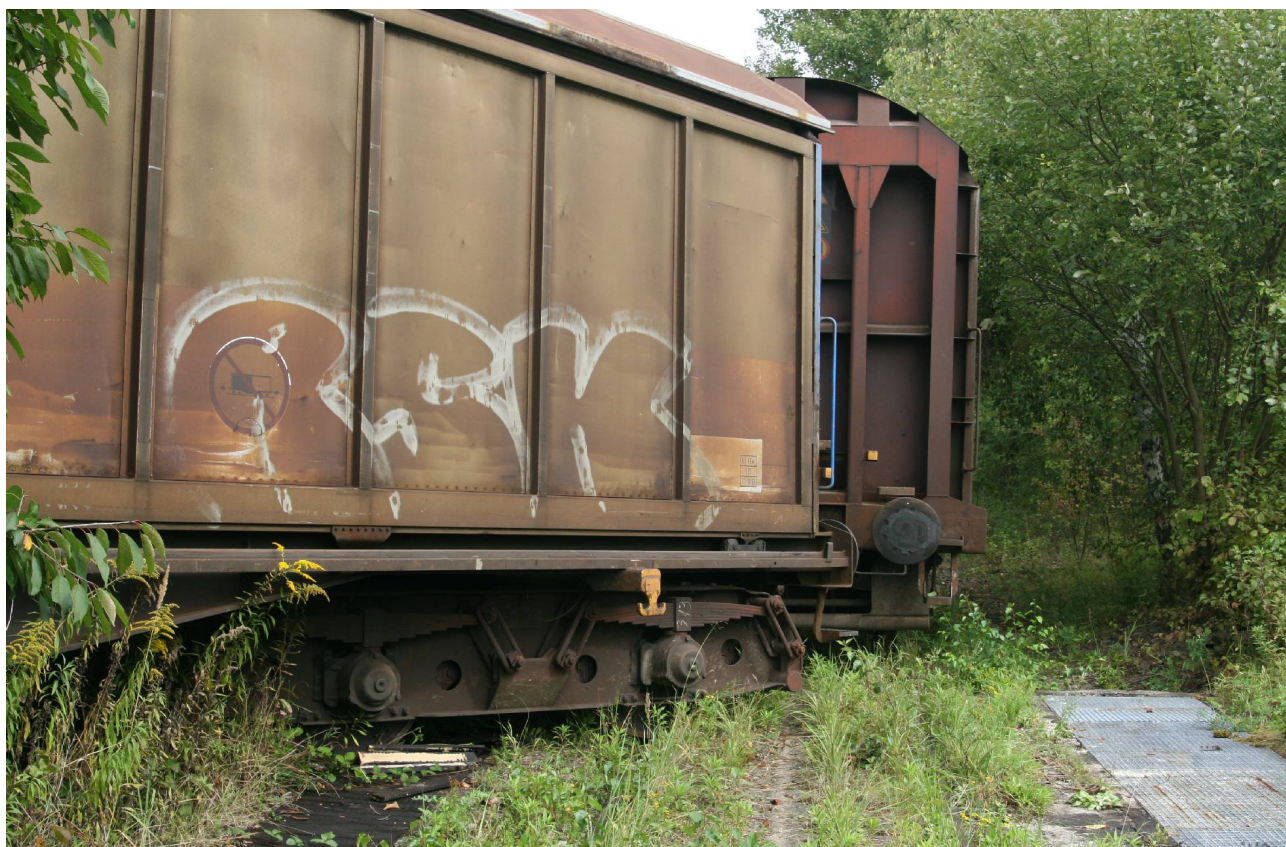
Při MU došlo ke škodě na DV řady Habis 33 80 276 2789-6 a 33 80 276 2711-0. Celková výše škody byla komisionálně odhadnuta na 65 000 Kč. Při MU došlo ke škodě na bezpečnostních jímkách, které jsou součástí železničního svršku, ve výši 50 000 Kč. Při MU nedošlo ke škodě na životním prostředí. Celková škoda byla vyčíslena na 115 000 Kč.

Foto 1: Vykolejená drážní vozidla

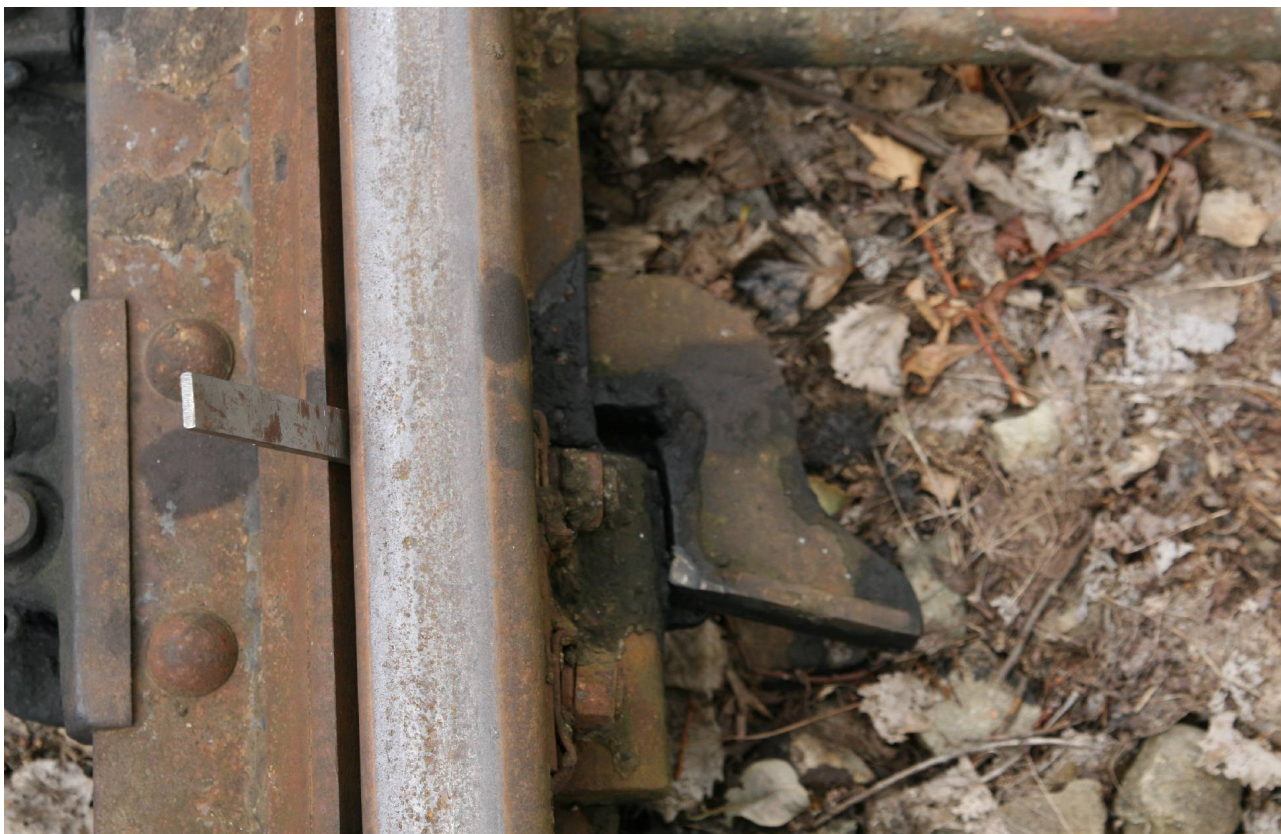
Výhybka č. 45 tvar JS 49 1:7,5-190 LI je ručně stavěná s hákovým závěrem, ocelovými pražci, kolejnice tvar S 49, upevnění kolejnic tvaru T.

77.1. u ručně přestavovaných výhybek všechny tyto okolnosti:
77.1.1 na výhybce není zjevné poškození a porucha, která nedovoluje jízdu vozidel;
77.1.2 jazyk výhybky přiléhá k opornici;

Foto 2: Západková zkouška výhybky č. 45 zkušební měrkou „6 mm“
