Drážní inspekce
The Rail Safety Inspection Office

Zpráva o výsledcích šetření příčin a okolností vzniku mimořádné události

Vjezd vlaku R 641 na obsazenou kolej v ŽST Chotoviny
na trati České Budějovice – Benešov u Prahy

Fast train No. 641 entered track occupied by another fast train (No. 644)
in Chotoviny Station (České Budějovice – Benešov u Prahy line)

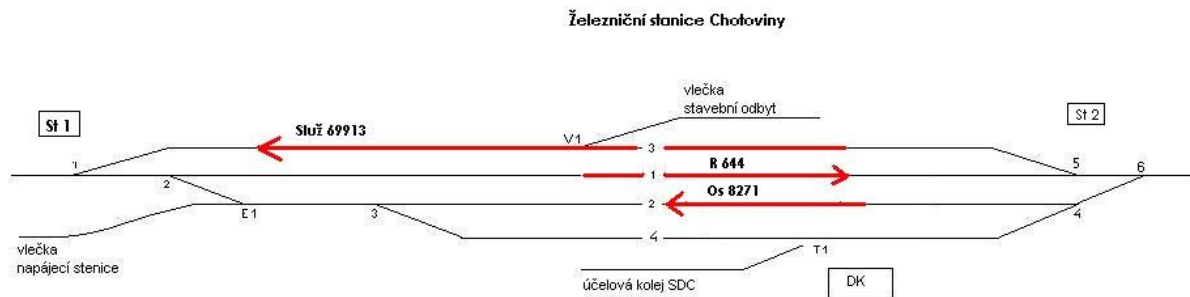
Plánek dopravní situace v železniční stanici Chotoviny před vznikem MU.
