Zpráva o výsledcích šetření příčin a okolností vzniku mimořádné události

Střetnutí vlaku Os 12826 s cyklistou na železničním přejezdu v km 112,545, dráhy regionální Český Těšín – Frýdek-Místek, traťovém úseku Dobrá u Frýdku-Místku – Frýdek-Místek (trať 302B)

Investigation Report of Railway Accident

Level crossing accident of passenger train No. 12826 and a cyclist
between Dobrá u Frýdku-Místku and Frýdek-Místek stations

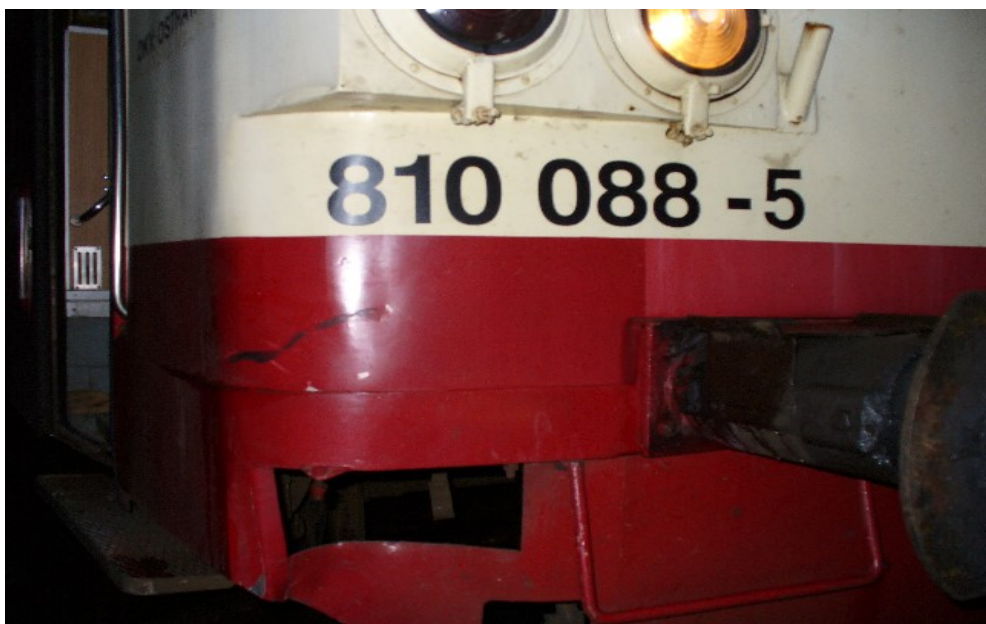
Foto 1: Pohled na částečně deformovanou pravou stranu vlakového HDV 810.088-5.

Komisionální prohlídkou motorového vozu 810.088-5 vykonanou dne 07. 11. 2006 na pracovišti Depa kolejových vozidel Ostrava (dále jen DKV Ostrava) bylo zjištěno: deformovaná pravá přední část smetadla, pravý roh skříně motorového vozu a poškozena zásuvka dálkového ovládání a kabeláž k zásuvce dálkového ovládání. Škoda na HDV byla stanovena ve výši 12.000,- Kč.

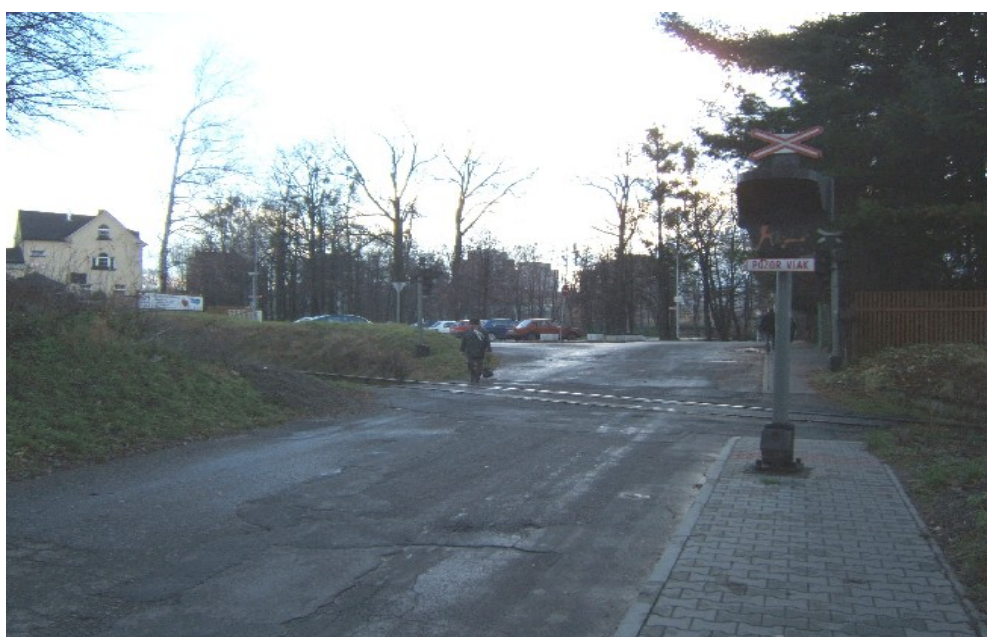
Foto 2: Pohled na železniční přejezd ze směru jízdy cyklisty

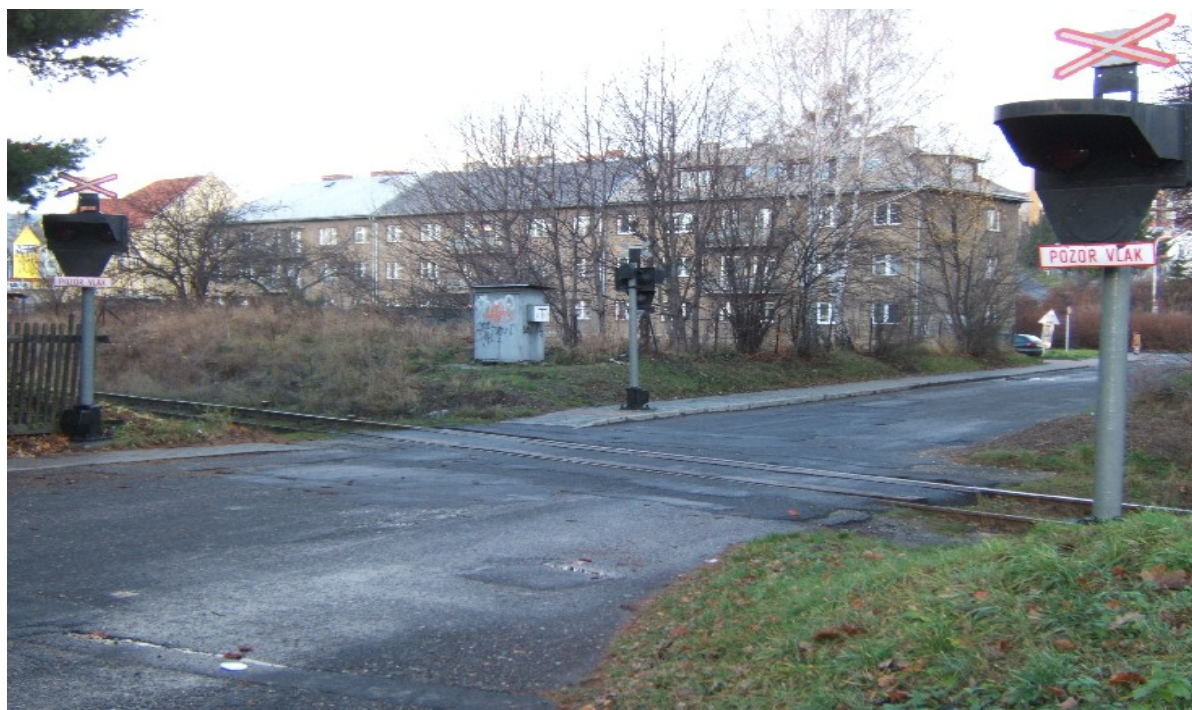
Foto 3: Pohled na železniční přejezd proti směru jízdy cyklisty
