Zpráva o výsledcích šetření příčin a okolností vzniku mimořádné události

Střetnutí vlaku Lv 73880 se stojícím a hořícím silničním motorovým vozidlem na železničním přejezdu v km 33,243 dráhy železniční, celostátní Horní Lideč st. hr. – Hranice na Moravě, v traťovém úseku Jablůnka – Valašské Meziříčí (trať 308)

Investigation Report of Railway Accident

Level crossing accident of locomotive running solo and a burning lorry between Jablůnka and Valašské Meziříčí stations

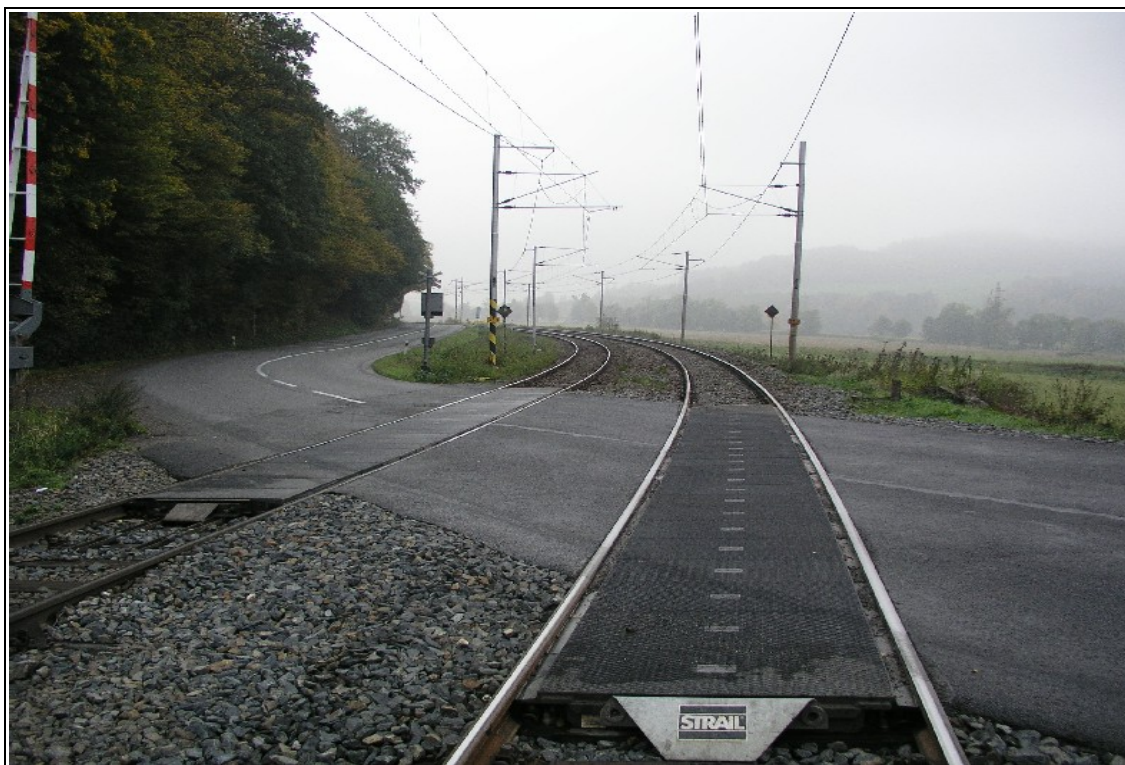
5.1 Seznam opatření, která byla v důsledku mimořádné události již učiněna nebo přijata	60
6 Bezpečnostní doporučení	62
7 Přílohy	64
Foto 1: Pohled na ŽP v km 33,243 a pozemní komunikaci I. třídy č. 57 vedoucí od Vsetína (obce Jablůnka)	64
Foto 2: Pohled na vzduchový panel HDV řady 163. Uzavírací kohout č. 976/5 (rubos/litina) se nachází v levé střední části snímku v uzavřené poloze	65

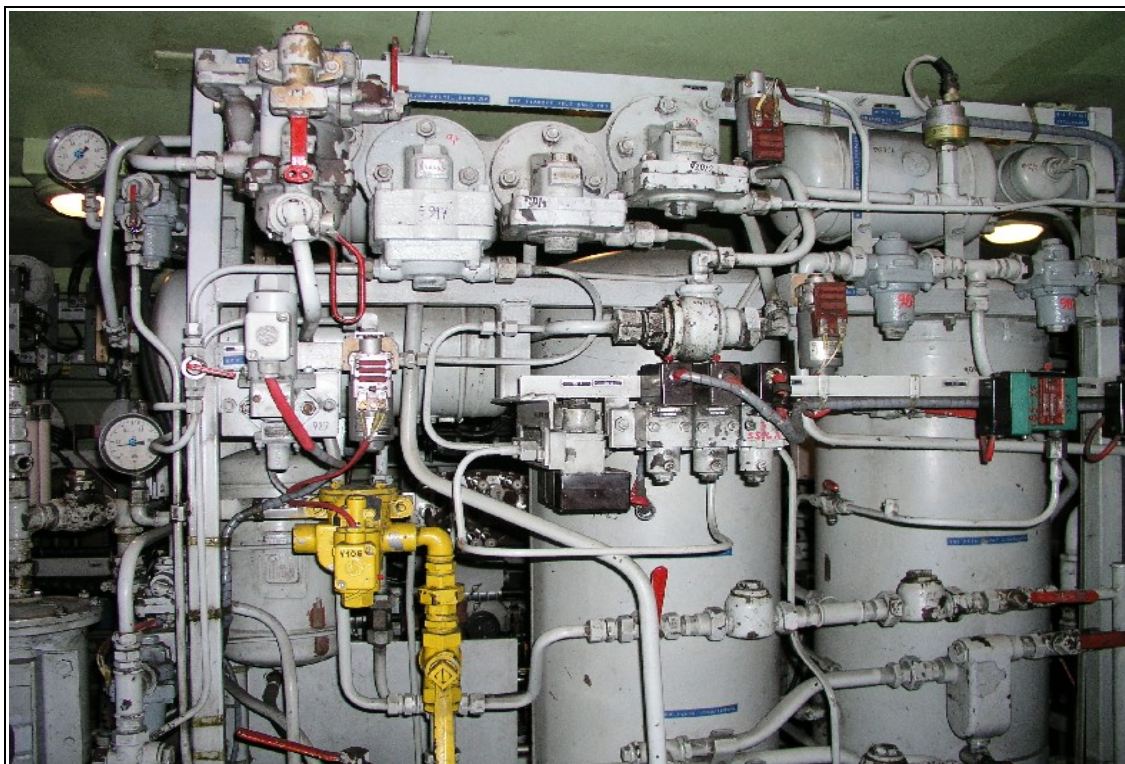
Foto 2: Pohled na vzduchový panel HDV řady 163. Uzavírací kohout č. 976/5 (rubos/litina) se nachází v levé střední části snímku v uzavřené poloze
