Zpráva o výsledcích šetření příčin a okolností vzniku mimořádné události

Střetnutí sunutého posunového dílu se silničním motorovým vozidlem na
železničním přejezdu v km 0,179 areálu vlečky UNEX, a. s., Uničov

Investigation Report of Railway Accident

Level crossing accident of shunting wagons with a passenger car
in km 0,179 of siding UNEX, a. s., Uničov

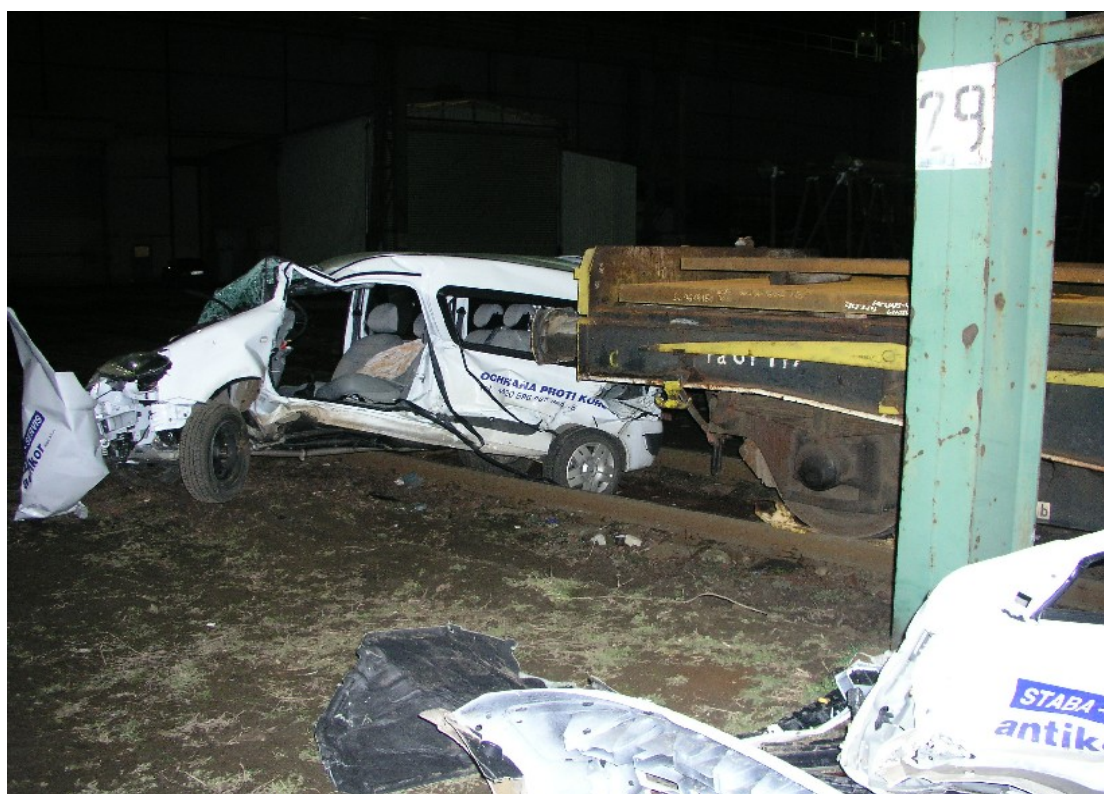
Foto 1: Pohled na místo zastavení sunutého posunového dílu

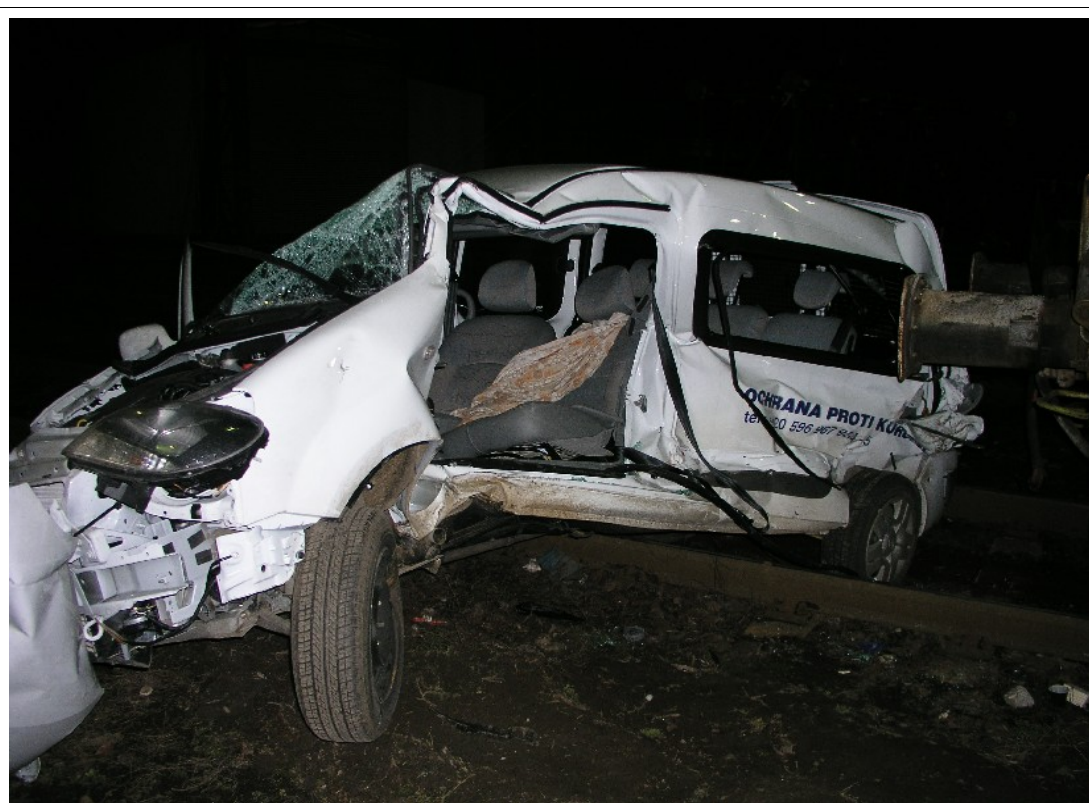
Na silničním motorovém vozidle zn. RENAULT Kangoo, r.z. 4T4 5695 (CZ) byla vzniklá škoda stanovena kvalifikovaným odhadem PČR ve výši 200.000,- Kč.

Foto 2: Pohled na poškozené silniční motorové vozidlo RENAULT Kangoo

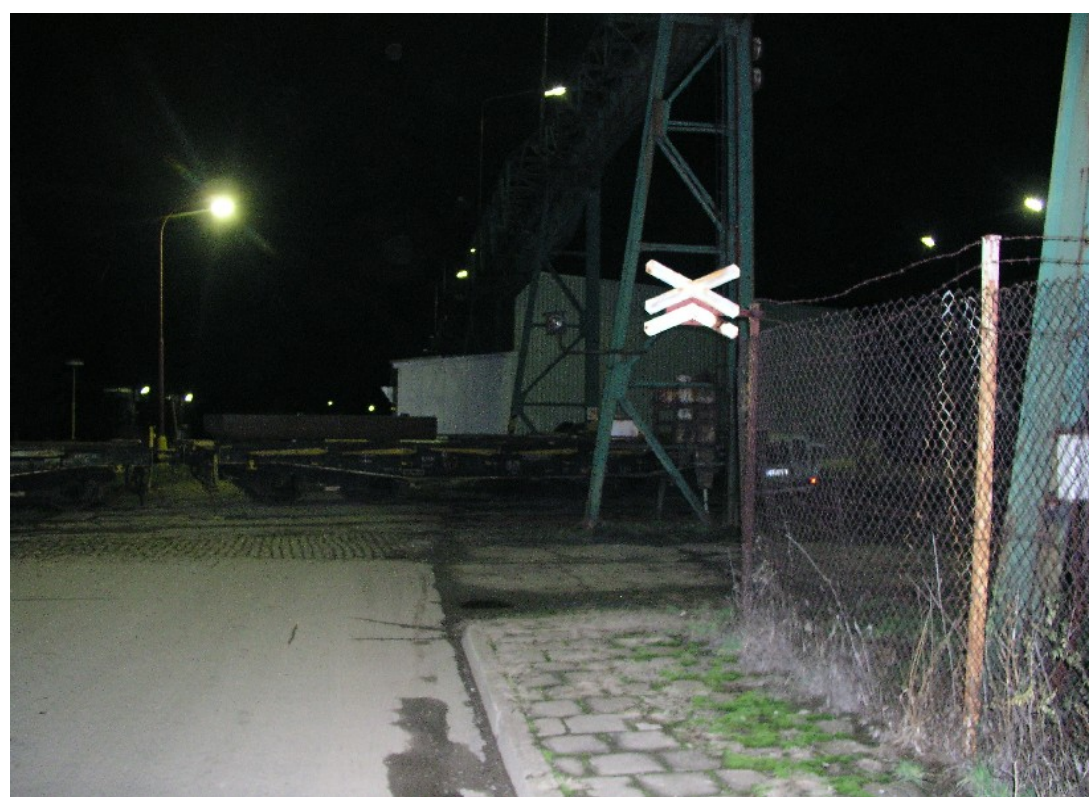
ŽP je pro uživatele pozemní komunikace označen a zabezpečen z obou směrů svíslou

výstražnou dopravní značkou „Výstražný kříž pro železniční přejezd vícekolejný“ (A 32b) dle vyhlášky MDaS č. 30/2001 Sb., kterou se provádějí pravidla provozu na pozemních komunikacích.

Vzdálenost „Výstražného kříže“ od osy koleje je ve směru jízdy silničního motorového vozidla 11 m, z protisměru 12 m.

Foto 3: Pohled na označení a zabezpečení ŽP ze směru jízdy řidiče silničního motorového vozidla
