**Drážní inspekce**  
The Rail Safety Inspection Office

## **Zpráva o výsledcích šetření příčin a okolností vzniku mimořádné události**

Srážka sunutého posunového dílu s otáčejícím se manipulačním  
nakladačem v km 0,130 na dráze železniční, vlečce Mendelova univerzita  
v Brně, Dřevosklad Adamov

Collision of shunting movement with a road vehicle (working machine), km  
0,130, siding Mendelova univerzita v Brně, Dřevosklad Adamov

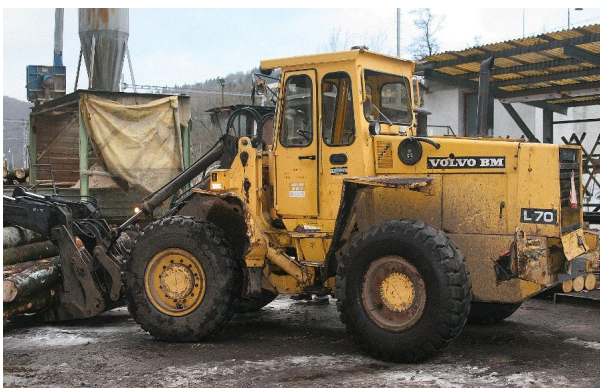
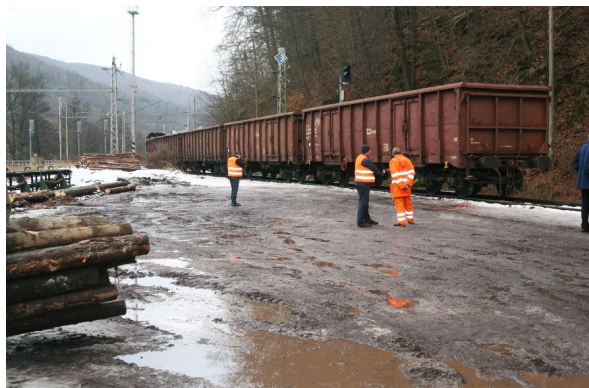
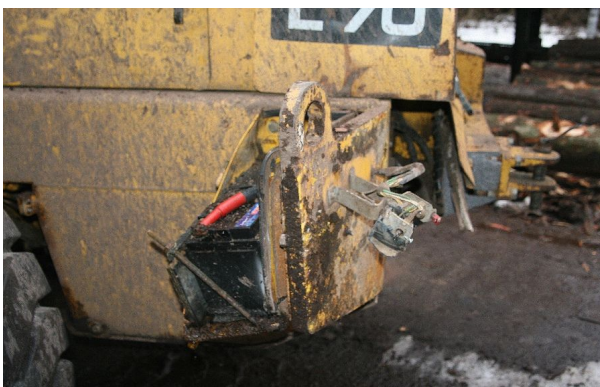
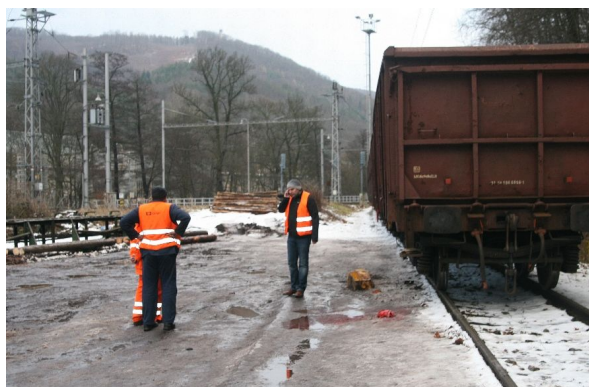
Obr. č. 1: Pohledy na místo MU.

K mimořádné události došlo dne 24. 1. 2012 ve 13:48 h na dráze železniční, vlečce Mendelova univerzita v Brně, Dřevosklad Adamov, v km 0,130, před hrotem výhybky V2.

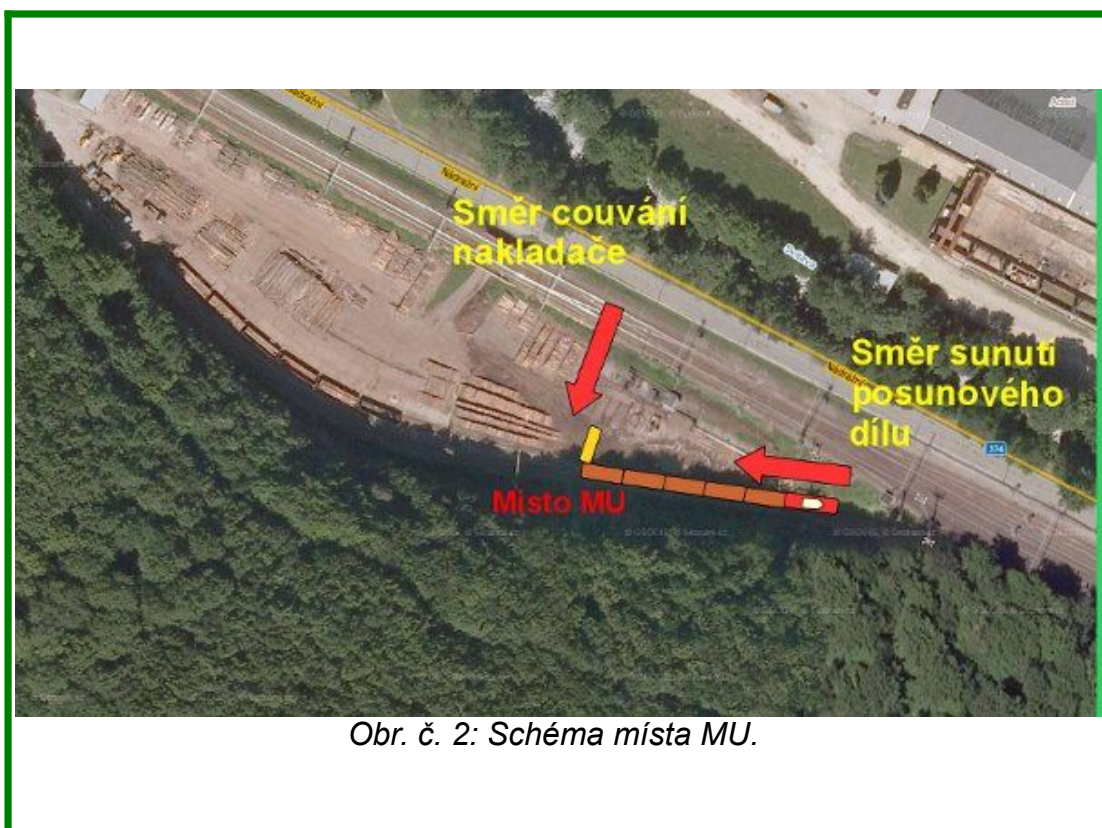
Dne 24. 1. 2012 ve 13:31 h zastavil v žst. Adamov na 3. staniční koleji nákladní vlak Mn 82320. Výpravčí žst. Adamov a vedoucí ONV se vzájemně informovali o zamýšleném posunu ve stanici. Po jeho uskutečnění vedoucí ONV informoval výpravčího žst. Adamov o zamýšleném posunu ze staniční koleje č. 3 na vlečku Dřevosklad Adamov. Výpravčí obsluhou staničního zabezpečovacího zařízení postavil posunovou cestu od návěstidla L3 směrem na vlečku. Po rozsvícení návěsti „Posun dovolen“ započal posun sunuté soupravy, v jejímž čele stál na stupačce prvního sunutého vozu, vpravo ve směru jízdy, člen ONV. V prostoru vlečky, před hrotem výhybky V2, došlo při pomalé jízdě sunuté soupravy k bočnímu nárazu couvajícího nakladače dřevní hmoty značky VOLVO do pravé strany prvního sunutého vozu. Nakladač narazil do místa, kde se nacházel na stupačce člen ONV. Po nárazu sunutá souprava zastavila v km 0,135, tedy 5 m za místem srážky. Následkem nárazu došlo k těžkému zranění uvedeného zaměstnance a poškození nakladače dřevní hmoty VOLVO. Drážní vozidla ani součásti dráhy poškozeny nebyly. IZS byl aktivován vedoucím ONV z místa MU. Dále byl vznik MU ohlášen výpravčím žst. Adamov dle ohlašovacího rozvrhu.

Obr. č. 2: Schéma místa MU.

Vlečka není od styčnicku styku drah v km 0,118 vybavena zabezpečovacím zařízením pro zabezpečení jízd vlaků. V km 0,140 se ručně stavěnou výhybkou V2 rozděluje na dvě manipulační koleje č. 1 a 2, které jsou ukončeny v km 0,323 a 0,179 zarážedlem.

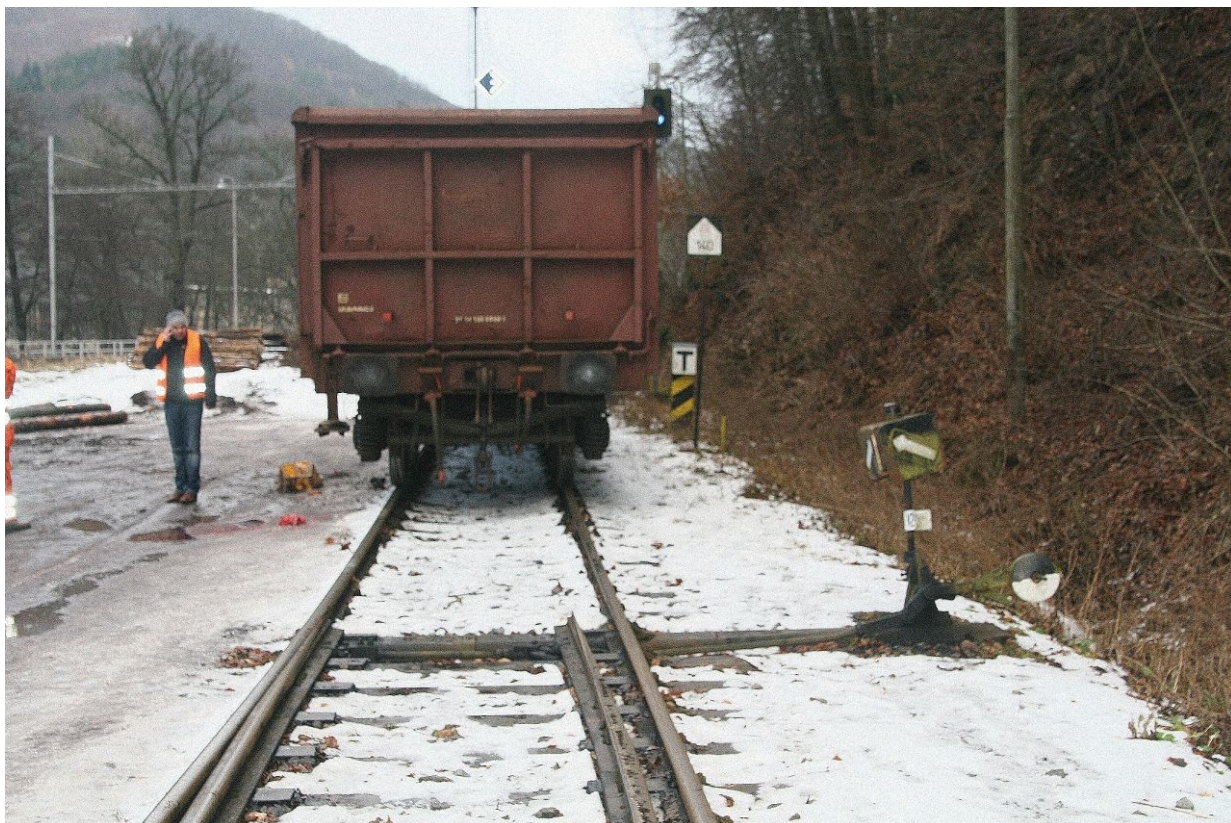
*Foto č. 1: Pohled na místo MU z kolejiště vlečky.*

V obvodu vlečky, před hrotem výhybky V2, došlo při pomalé jízdě sunuté soupravy k bočnímu nárazu couvajícího nakladače dřevní hmoty značky VOLVO do pravé strany prvního sunutého vozu. Nakladač narazil do místa, kde se nacházel na stupačce člen ONV. Následkem nárazu došlo k těžkému zranění uvedeného zaměstnance a poškození nakladače. Nakladač VOLVO není evidován jako motorové vozidlo, jde o pracovní stroj či mechanizační prostředek. Nelze tedy pro couvání vyžadovat dodržení pravidel platných pro provoz motorových vozidel na pozemních komunikacích. Vlastník vlečky do místního předpisu však stanovil podmínky pro zajištění bezpečného couvání. Pracovník, který prováděl couvání s nakladačem VOLVO, byl v době vzniku MU v zácvičku. Podmínky práce v zácvičku a jejich dodržení jsou mimo kompetence šetření DI. Vlastník vlečky zakázal v místním předpise, kapitole 5. „ORGANIZAČNÍ A BEZPEČNOSTNÍ OPATŘENÍ PRO BEZPEČNÝ PROVOZ DŘEVOSKLADU“, čl. 5.2. „Kolejová vlečka“, vstup svým zaměstnancům do prostoru vlečky a manipulaci s drážními zařízeními. Takto vydaný zákaz je omezením z důvodu nebezpečných činností (ohrožení zdraví zaměstnanců a majetku vlastníka vlečky jízdou drážních vozidel) v daném prostoru a toto nebezpečí tedy hrozí i pro vjezd do takového prostoru.
