Zpráva o výsledcích šetření příčin a okolností vzniku mimořádné události

Srážka posunového dílu s odstavenými drážními vozidly na dráze
železniční, celostátní, v železniční stanici Praha-Běchovice

Investigation Report of Railway Accident

Collision of shunting operation with empty freight wagons
at Praha-Běchovice station

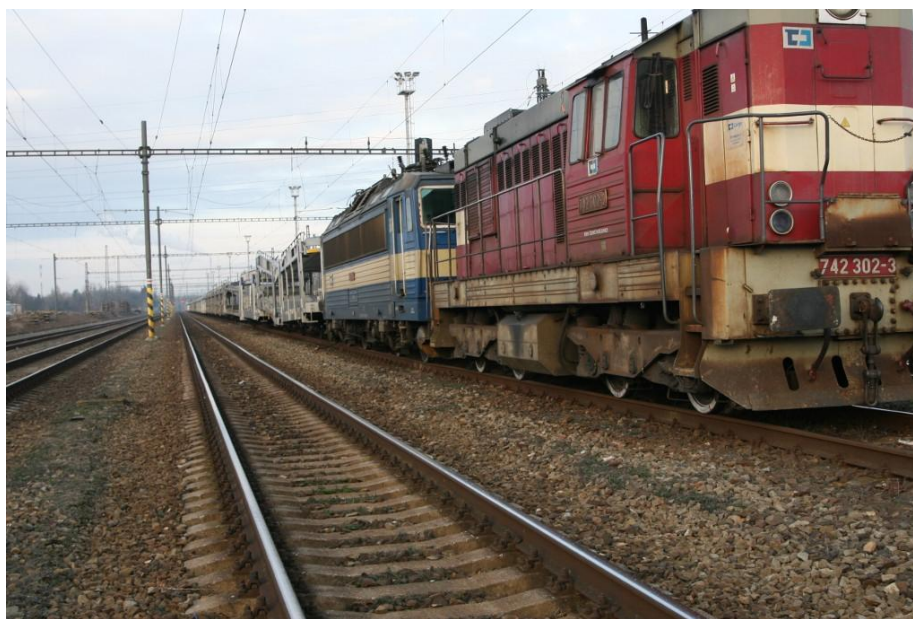
Obr. č. 1: Pohled na místo MU

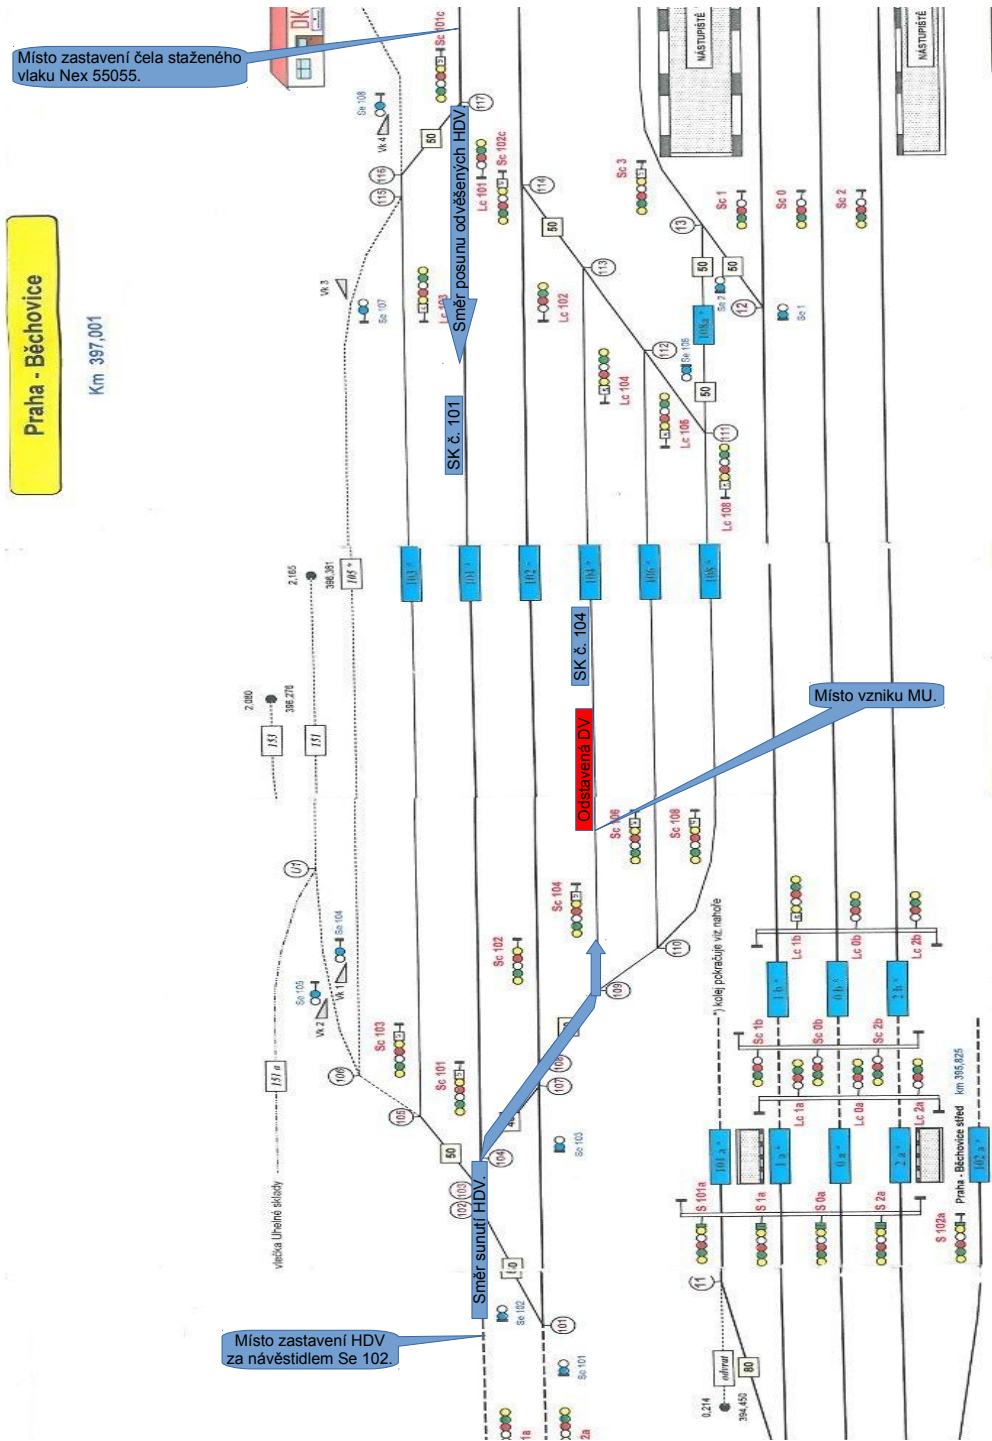
- čelo posunového dílu po srážce HDV 91 54 7 363 050-6 s DV ř. Laaers č. 23 88 4371 905-1, řazeném jako první na SK č. 104, zastavilo v km 1,872, tj. 47 m za návěstidlem Sc 104;

Obr. č. 2: Schéma místa MU

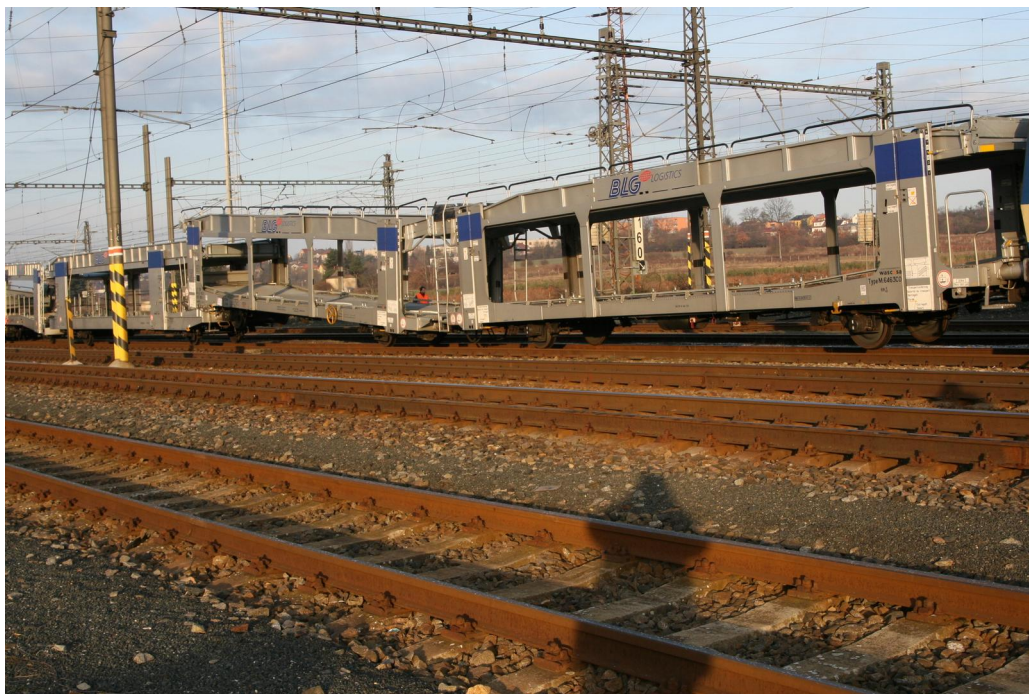
- DV ř. Laaers č. 23 88 4371 905-1 následkem srážky vykolejilo dvěma nápravami, konec jednoho článku DV byl nadzvednut o 20 cm a přenárzníkován s HDV 91 54 7 363 050-6. Opačný konec DV byl nadzvednut o 50 cm a zaklíněn do následujícího DV ř. Laaers č. 23 88 4356 236-0;

- DV ř. Laaers č. 23 88 4356 236-0 rovněž vykolejilo dvěma nápravami, jeden článek DV vykolejil jednou nápravou u spojovacího kloubu obou článků DV směrem ke SK č. 102, druhý článek DV vykolejil jednou nápravou směrem k SK č. 106. Vlivem nárazu došlo k ohnutí podélníku tohoto DV a vozidlo bylo zaklíněno do za ním následujícího DV řady Laaers č. 23 88 4363-6 ;

- DV řady Laaers č. 23 88 4363-6 vykolejilo jednou nápravou, horní ložná plošina vykolejeného článku DV propadla dovnitř vozidla, k vykolejení druhého článku DV nedošlo;

Obr. č. 3: Sražená vozidla

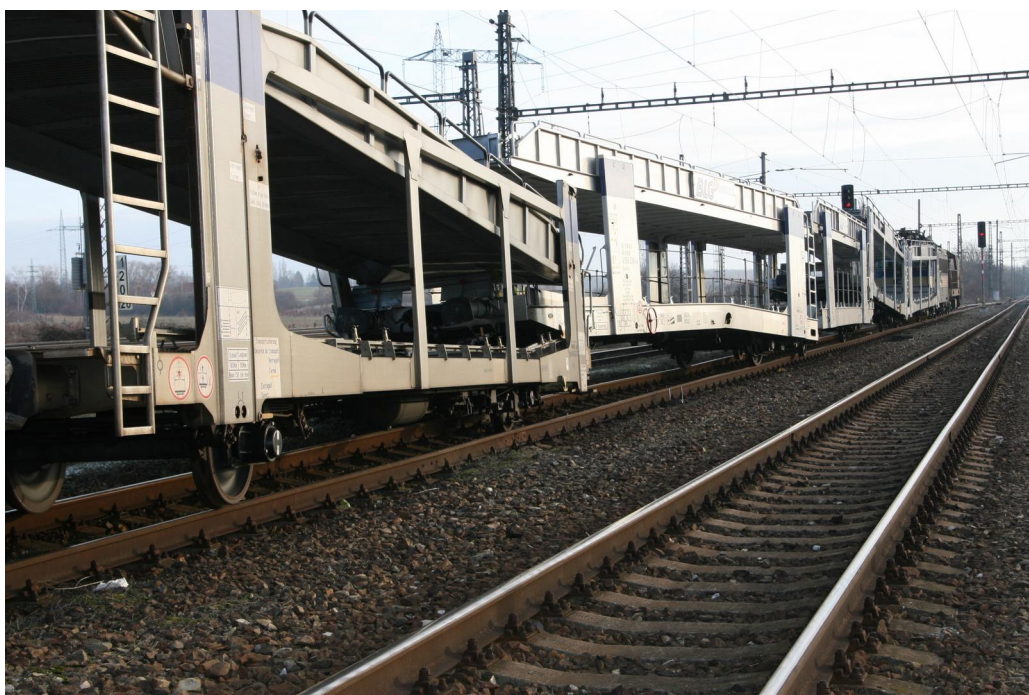
Obr. č. 4: Sražená vozidla

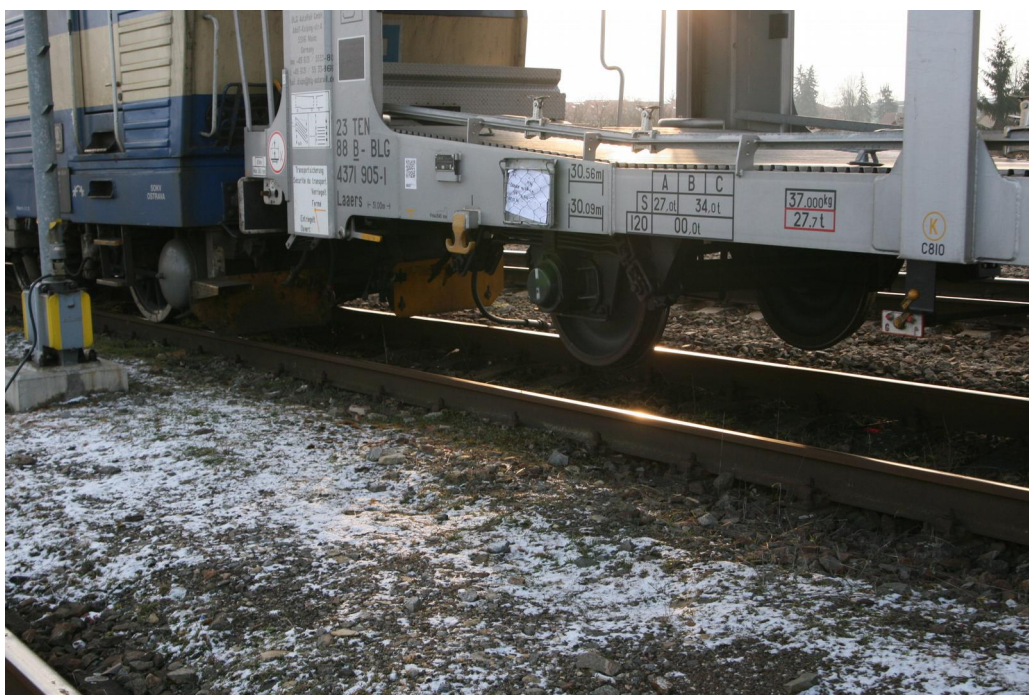
Obr. č. 5: Sražená vozidla

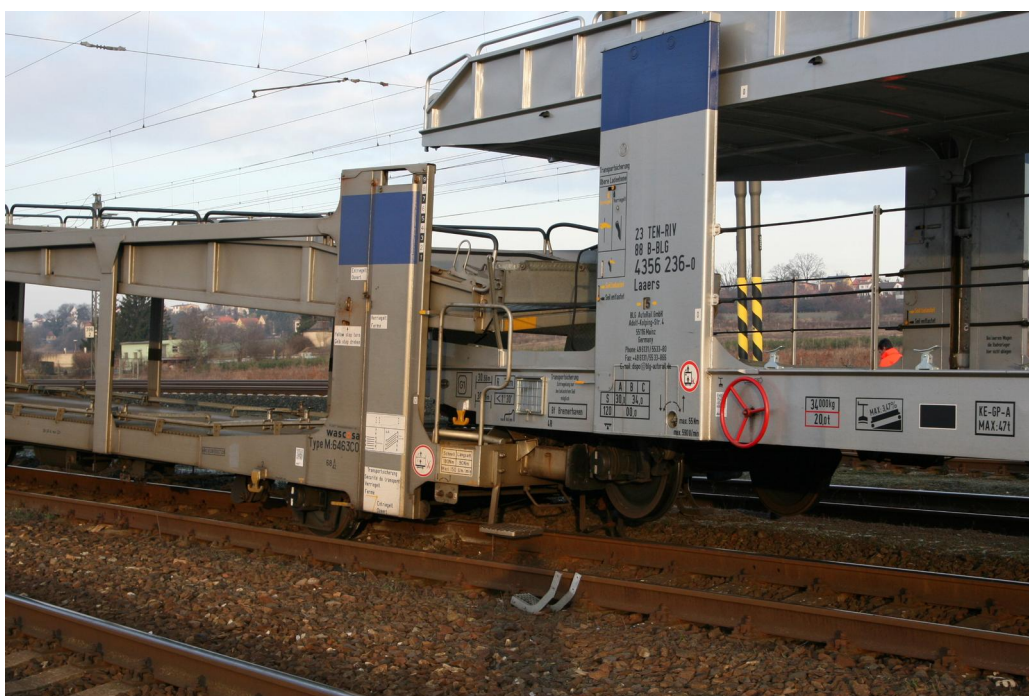
Obr. č. 6: Sražená vozidla
