**Drážní inspekce**  
The Rail Safety Inspection Office

## **Zpráva o výsledcích šetření příčin a okolností vzniku mimořádné události**

### **Investigation Report of Railway Accident**

Collision of the regional passenger train No. 4112 with working  
machine – excavator, Blažovice station

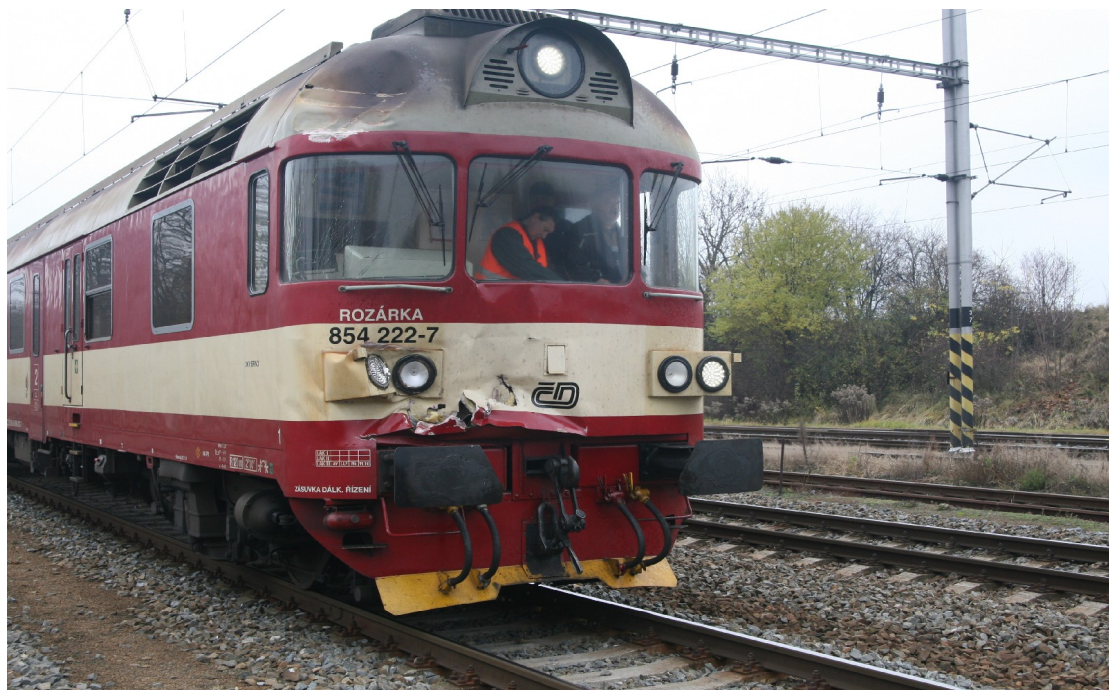
Na vlaku Os 4112 bylo poškozeno čelo HDV, na SVP 74 bylo poškozeno hydraulické rameno a sklo kabiny strojníka. Byl poškozen osvětlovací stožár a stožár rozhlasu, stojící vpravo od SVP 74.

Foto 1: Poškozené HDV vlaku Os 4112

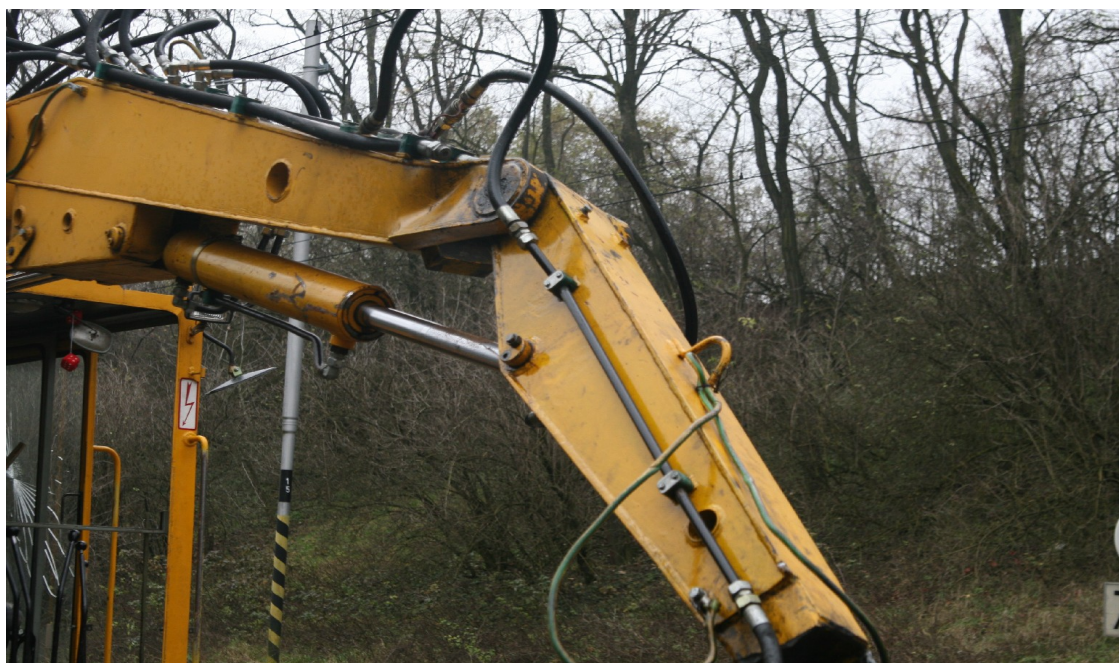
Foto 2: Poškozené rameno SHV SVP 74
