Drážní inspekce
The Rail Safety Inspection Office

Zpráva o výsledcích šetření příčin a okolností vzniku mimořádné události

Těžká újma na zdraví s následkem smrti cestujícího, vzniklá při rozjezdu tramvajového vlaku linky č. 17, kurz 102, ze zastávky Tylova

Investigation Report of Railway Accident

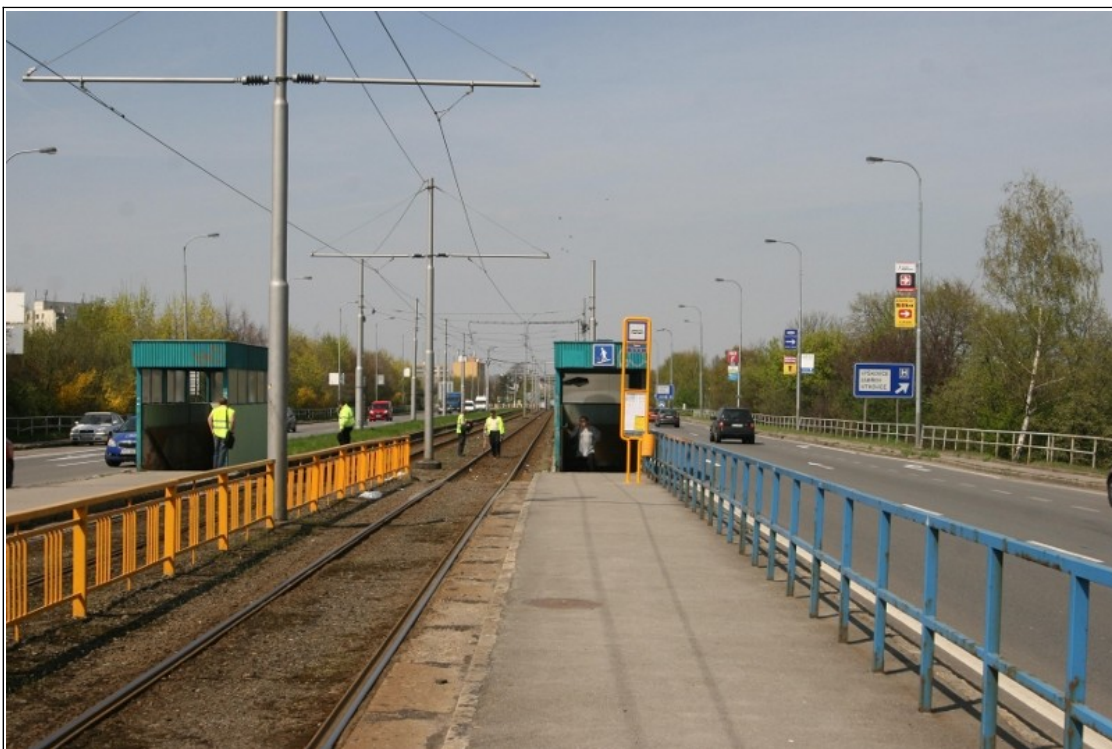
Obr. 1 Snímek ze dne 21. 04. 2011 dokumentuje prostorové uspořádání zastávky Tylova (směr jízdy TVL Nová Ves vodárna).

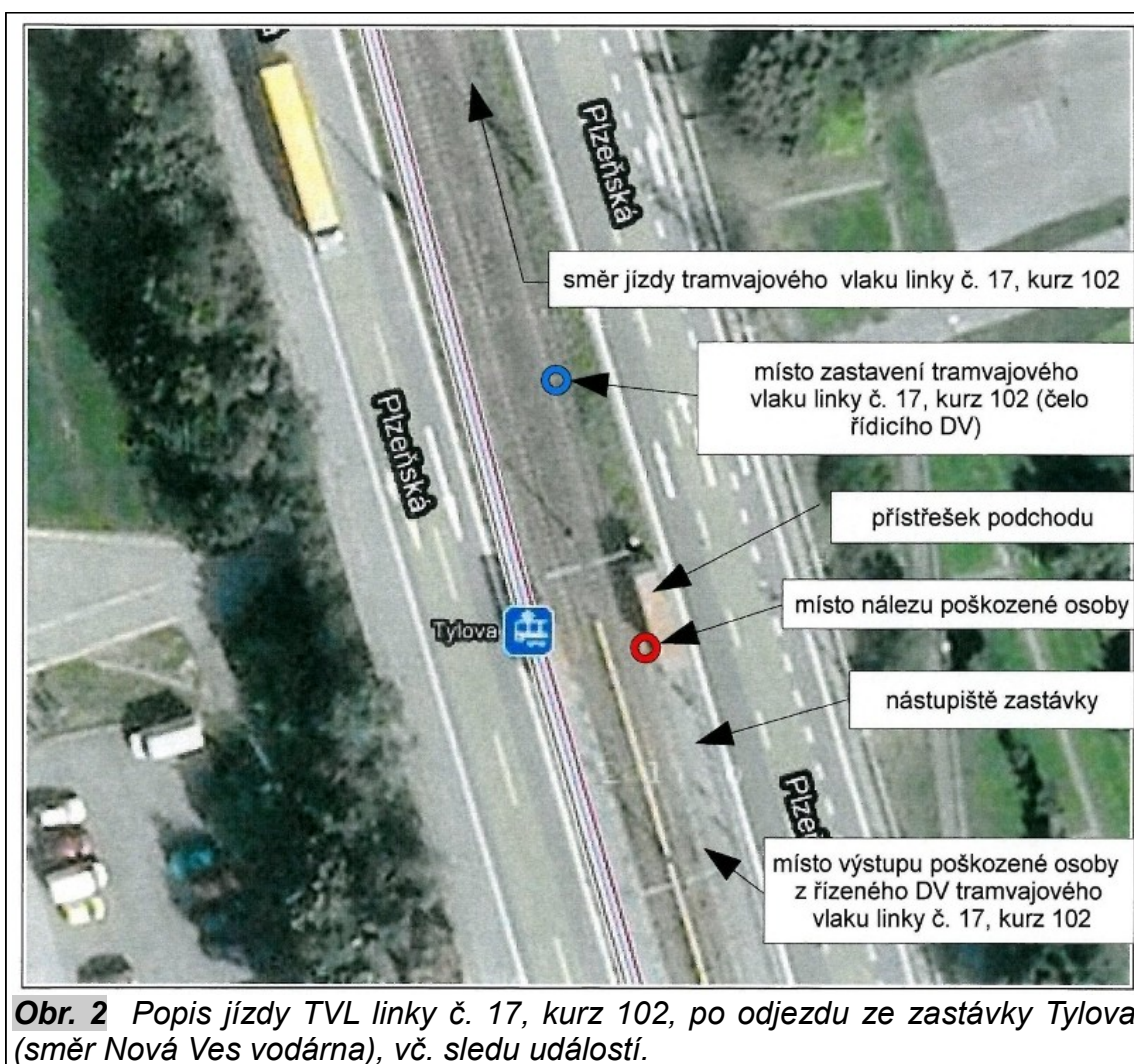
V konečném postavení po vzniku MU se čelo řídicího DV TVL nacházelo 38,4 m za vstupem do podchodu zastávky. Poškozená osoba ležela rovnoběžně s pojížděnou kolejí mezi krajním kolejnicovým pásem pojížděné koleje a zděným přístřeškem podchodu zastávky Tylova, cca 3 m od zadního čela řízeného DV TVL.

Obr. 2 Popis jízdy TVL linky č. 17, kurz 102, po odjezdu ze zastávky Tylova (směr Nová Ves vodárna), vč. sledu události.

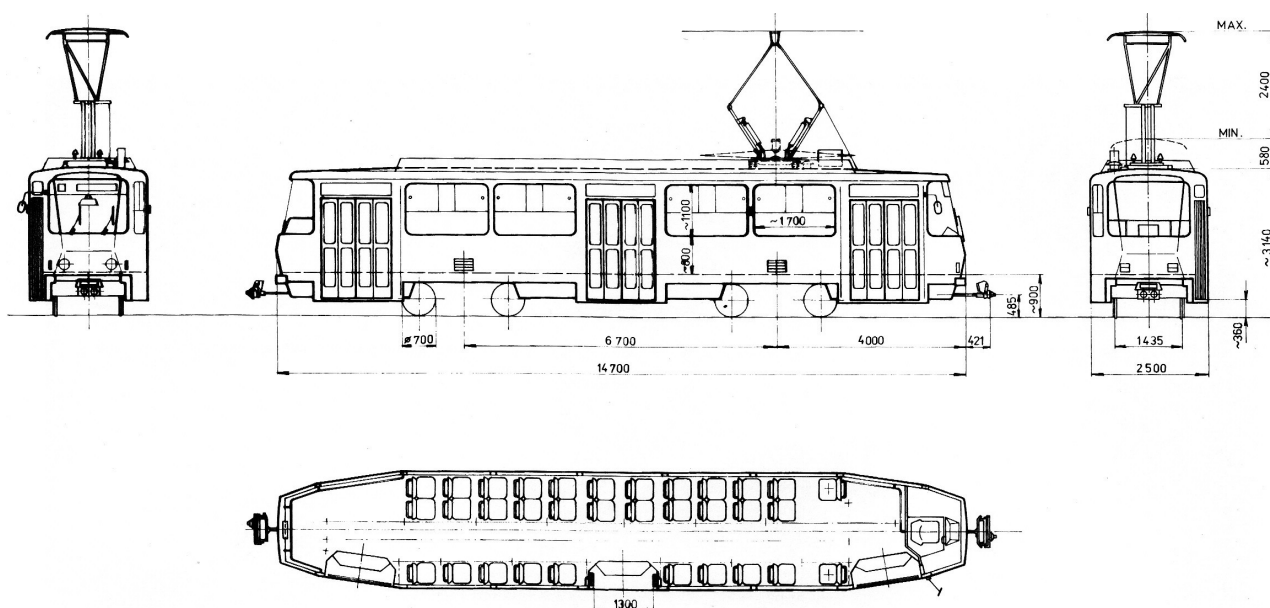
DV typu T6A5 – CS je čtyřnápravový, jednosměrný a jednostranný MTV, jež je určen pro jednosměrný provoz a může být provozován buďto samostatně nebo ve dvou až třívozových soupravách. Souprava složená z více DV je při přepravě cestujících vždy řízena ze stanoviště řidiče řídicího (prvního) DV TVL. Každé DV je vybaveno třemi čtyřkřídlými skládacími dveřmi, které jsou na styčných plochách opatřeny pryžovými lemy. Správně seřízené dveře v zavřené poloze musí tvořit s bočnicí jednu rovinu, tzn. při zavření dveří musí být tato křídla v jedné rovině bez prolomení. Při otevřené poloze doléhají dveře na pryžový nárazník na boční straně schodů. Ovládání dveří je elektromechanické, přičemž dveře prostřednictvím ovládacích prvků, umístěných na přístrojové desce v kabině řidiče, otevírá a zavírá řidič. Obsluhou spínače „DVEŘE, UVOLNĚNÍ“ může řidič jednotlivým cestujícím umožnit ovládání otevírání dveří prostřednictvím tlačítek, tzv. poptávkový systém otevírání dveří. Signalizace polohy zavřených dveří je odvozena od polohy křídel dveří. DV je vybaveno blokováním dveří proti násilnému otevření. Rozjezd DV je možný pouze při zavřených dveřích.

Obr. 3 Typový výkres DV MTV typu T6A5.

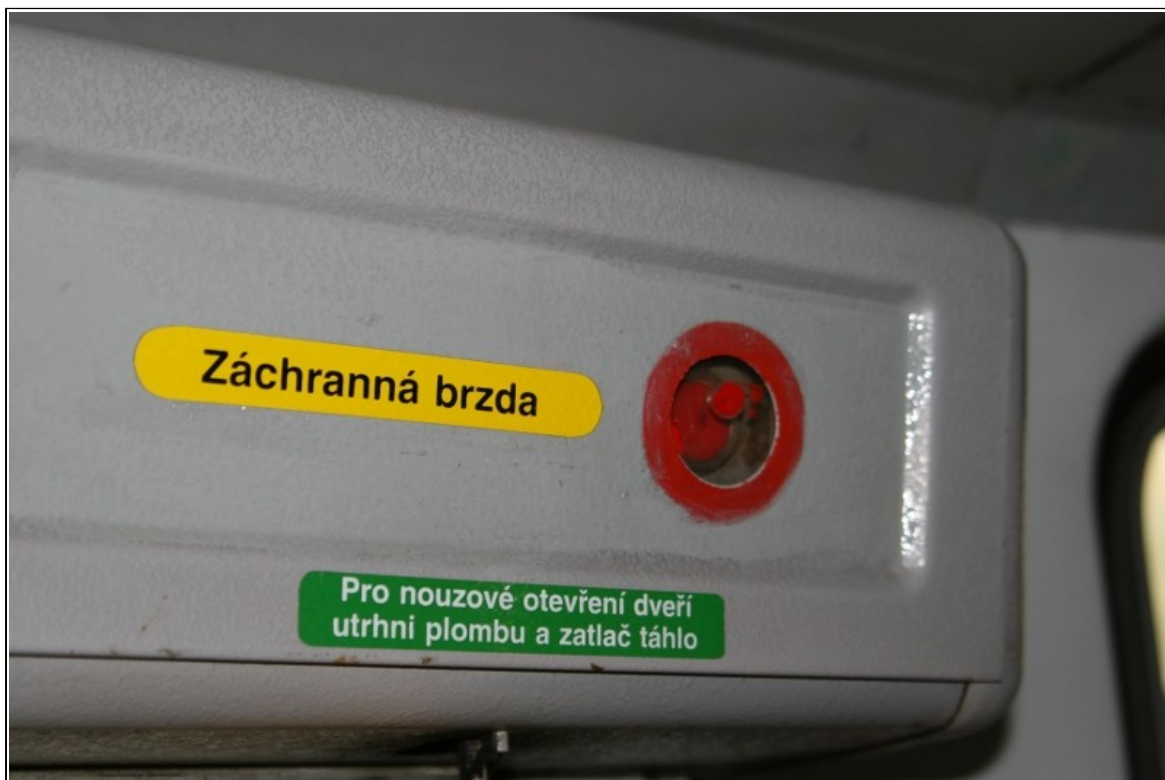
Pro aktivaci záchranné brzdy cestujícími jsou v přepravním prostoru k dispozici celkem 3 spínače, jenž jsou jednotlivě integrovány v krytech dveřních mechanismů nad dveřmi. Umístění spínače v krytu dveřního mechanismu je na šedém podkladu zvýrazněno červeným kruhem po obvodu otvoru, v němž se spínač nachází, a doplněno černým nápisem ve žlutém poli s textem „Záchranná brzda“, který je situován vlevo od předmětného spínače. Z důvodu možného zneužití je spínač záchranné brzdy kryt snadno prazditelnou transparentní folií.

Obr. 4 Umístění a označení spínače záchranné brzdy na krytu dveřního mechanismu prvních dveří řízeného DV TVL linky č. 17, kurz 102.

- stopy nalezené na křídlech 1. dveří, pravé bočnici vozové skříňe a obou podvozcích dokládají, že postižená osoba vystupovala z předních dveří;
- na krytu dveřního mechanismu 1. dveří byla zjištěna proražená krycí fólie spínače záchranné brzdy. Příčinou poškození předmětné krycí fólie byla aktivace záchranné brzdy některým z přítomných cestujících;

Záchranná brzda pro nouzové brzdění TVL byla aktivována po ujetí dráhy 26,5 m, 6 sekund po uvedení TVL do pohybu, a to prostřednictvím spínače „Záchranná brzda“, situovaném v krytu dveřního mechanismu nad předními dveřmi. Spínač záchranné brzdy byl obslužen cestujícím, který ke svědkovi č. 1 přistoupil zezadu. Svědek č. 1 na přivření poškozené osoby ještě v době stání TVL v zastávce reagoval aktivací tlačítka pro otevření dveří. Dveře se neotevřely, protože řidič předchozí obsluhou integrovaného spínače „DVEŘE, VÝSTRAHA ZAVÍRÁNÍ“ znemožnil otevření dveří cestujícími. Po uvedení TVL do pohybu svědek č. 1 spínač záchranné brzdy neobsloužil, protože si možnost jeho použití, vzhledem ke sledu událostí a nastalé stresové situaci, v dané chvíli neuvědomil. Spínač záchranné brzdy je v DV MTV typu T6A5 – CS, používaném dopravcem DPO, a. s., situován mimo zorný úhel pohledu svědka č. 1 v průběhu nehodového děje. Obsloužení spínače záchranné brzdy svědkem č. 1 po uvedení TVL do pohybu by vzniku MU nezabránilo, a proto nebylo DI posuzováno v příčinné souvislosti se vznikem MU. Obsloužení spínače záchranné brzdy svědkem č. 1 v čase kratším než 6 sekund po uvedení TVL do pohybu by mělo vliv na následky MU, které by zřejmě pro poškozenou osobu nebyly fatální.

1. provozovateli drážní dopravy Dopravní podnik Ostrava, a. s., vybavit drážní vozidla, motorové a vlečné tramvajové vozy všech typů, určená k přepravě cestujících, technickým zařízením zajišťujícím dodržení minimální doby 3 sekund trvání zvukové výstrahy a optické výzvy (návěst „Nevystupujte – nenastupujte“) před zavíráním dveří pro ukončení výstupu a nástupu cestujících a to tak, aby se dveřní křídla dala do pohybu až po uplynutí doby trvání zvukové výstrahy a optické výzvy (návěst „Nevystupujte – nenastupujte“);

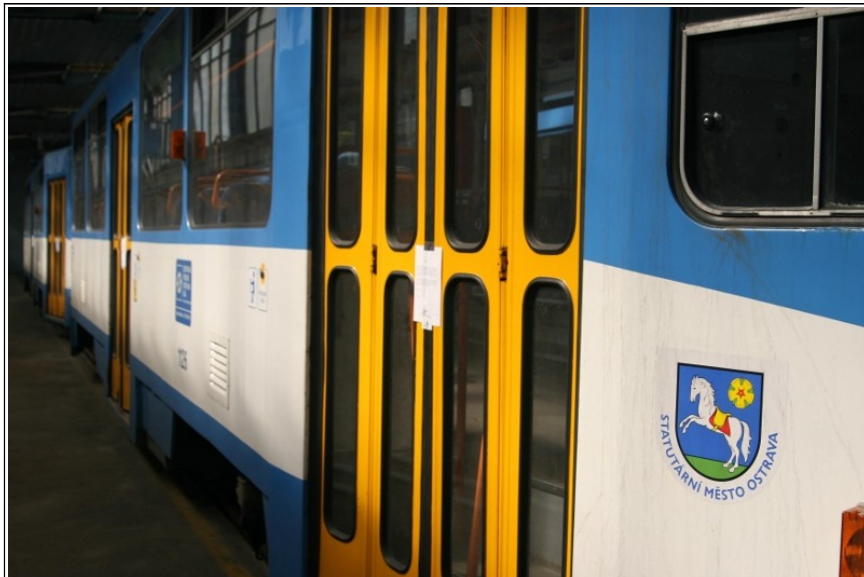
Obr. 5 Snímek dokumentující zaplombování dveří TVL linky č. 17, kurz 102, po MU.
