The Rail Safety Inspection Office

Investigation Report of Railway Accident

Collision of regional passenger train No. 13659 with a buffer stop on dead-end track
No. 105 with consequent derailment at Hanušovice station

Monday, 4th May 2015

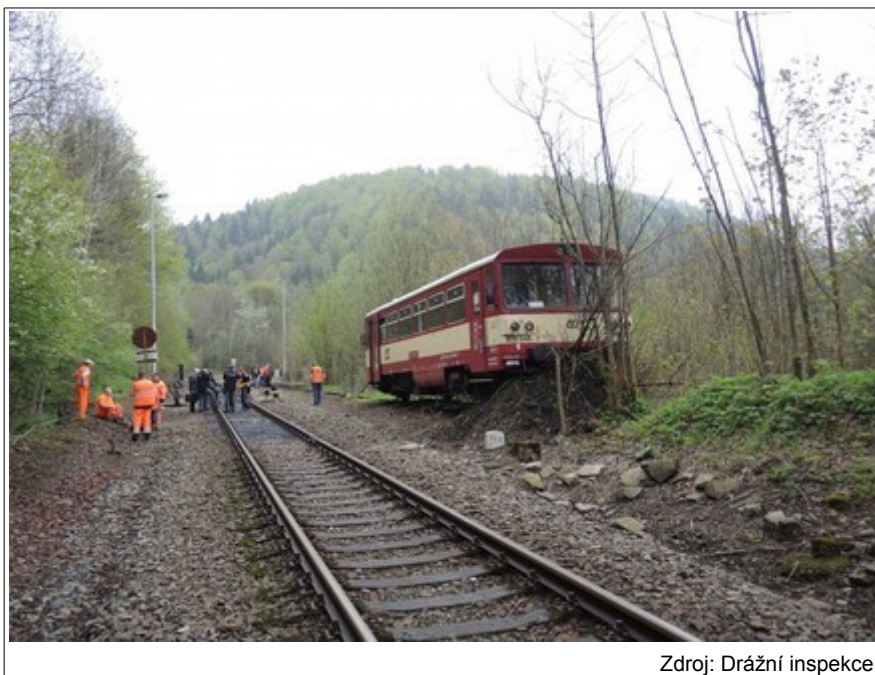
- Skupina události: nehoda.
- Vznik události: 4. 5. 2015, 8.56 h.
- Popis události: srážka vlaku Os 13659 s technickým zařízením dráhy (zemním zarážděním kusé koleje) a s následným vykolejením hnacího drážního vozidla 95 54 5 810 049-7 jednou nápravou.
- Dráha, místo: dráha železniční, kategorie regionální, Hanušovice – Dolní Lipka – Lichkov, železniční stanice Hanušovice, kusá staniční kolej č. 105, km 71,908 (1,806).
- Zúčastnění: Správa železniční dopravní cesty, státní organizace (provozovatel dráhy);
České dráhy, a. s. (dopravce vlaku Os 13659).
- Následky: bez vzniku újmy na zdraví osob;
celková škoda 46 443 Kč.
- Bezprostřední příčiny:
- dovolení vjezdu vlaku Os 13659 do železniční stanice Hanušovice, aniž by pro tento vlak byla správně postavena jízdní (vlaková) cesta.
- Přispívající faktory:
- nebyly Drážní inspekcí zjištěny.

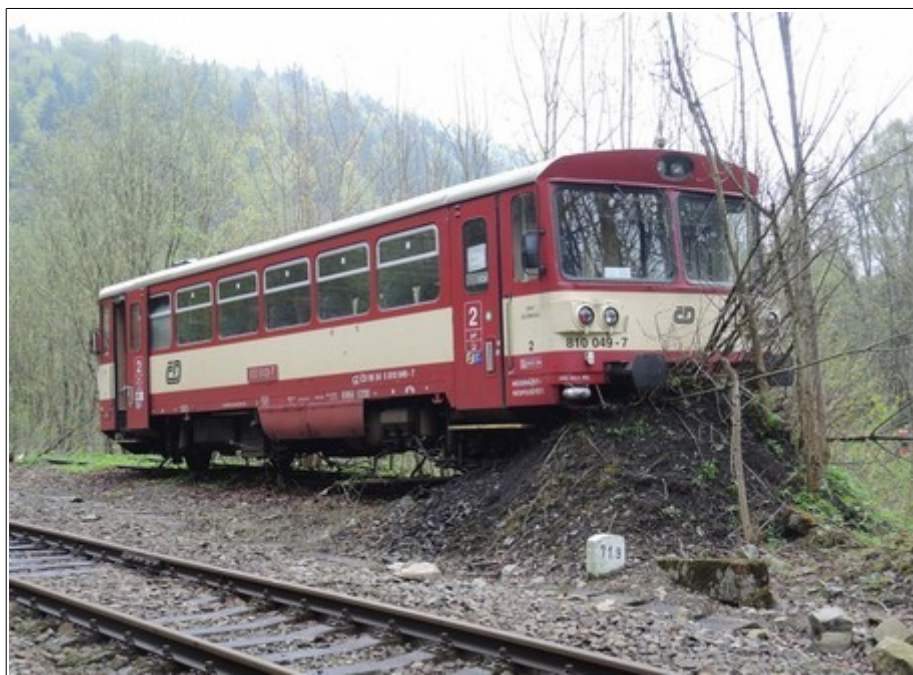
Obr. č. 1: Pohled na místo MU ze směru od stavědla St. 1 žst. Hanušovice, dokumentující HDV 95 54 5 810 049-7 vlaku Os 13659 v konečném postavení po MU, tzn. po srážce se zemním zarážedlem KSK č. 105 a ve vykolejeném stavu.

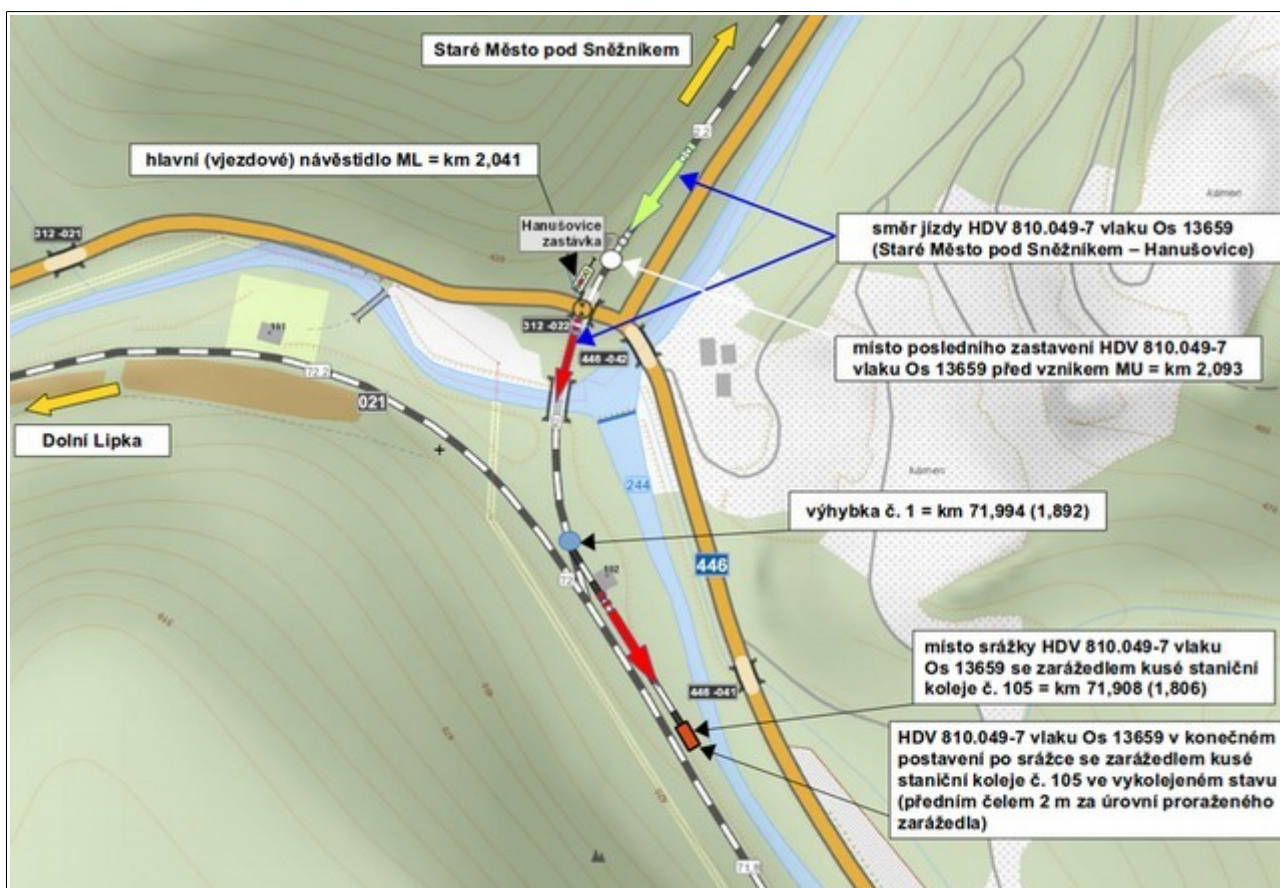
Obr. č. 2: Schéma místa vzniku MU v žst. Hanušovice.

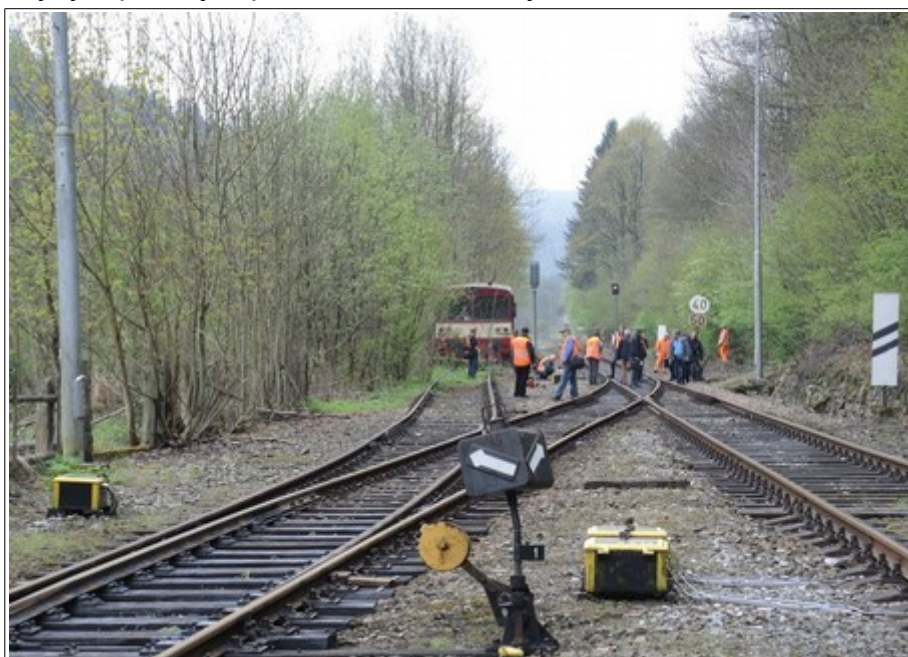
Obr. č. 3: Pohled na místo MU ze směru od hrotů výhybky č. 1 žst. Hanušovice [tzn. od hlavního (vjezdového) návěstidla ML], dokumentující HDV 810.049-7 vlaku Os 13659 v konečném postavení po MU, stojící ve vykolejeném stavu na KSK č. 105.

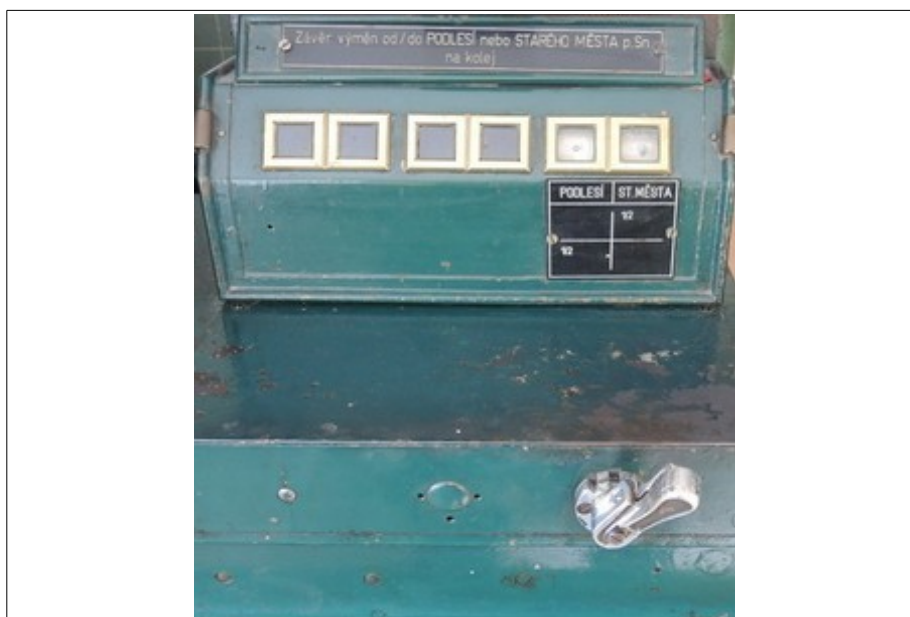
Obr. č. 4: Výměnový radič výhybkové dvojice výhybek č. 1 a 2, situovaný na kovové závěrové skříni stavědlového (výhybkářského) přístroje St. 1 žst. Hanušovice „HANUŠOVICE odbočka MORAVA“, v poloze „-“ (mínus).

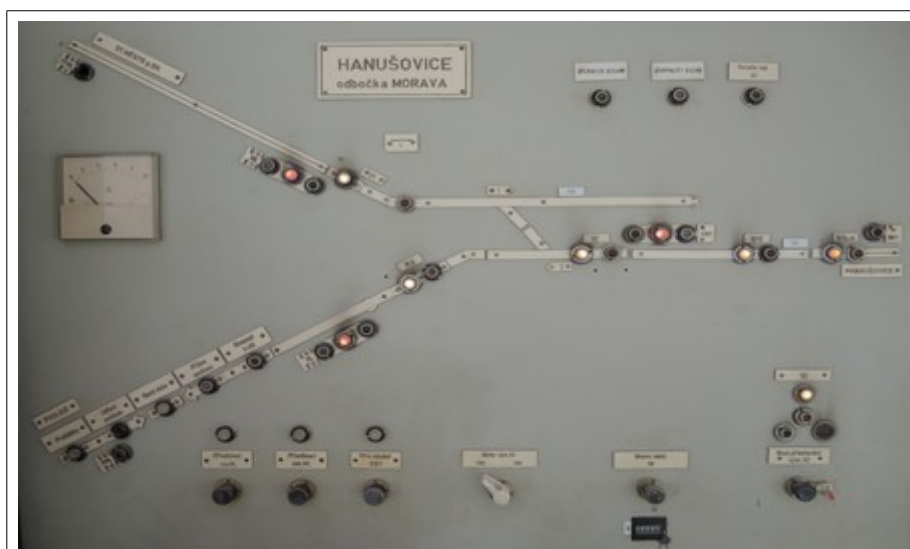
Obr. č. 5: Zhaslé žluté indikační světlo výhybkové dvojice výhybek č. 1 a 2, které nesvícením stálého světla na indikační desce (skřínce) stavědlového (výhybkářského) přístroje St. 1 žst. Hanušovice „HANUŠOVICE odbočka MORAVA“ neindikovalo polohu výhybek „-“ (mínus).

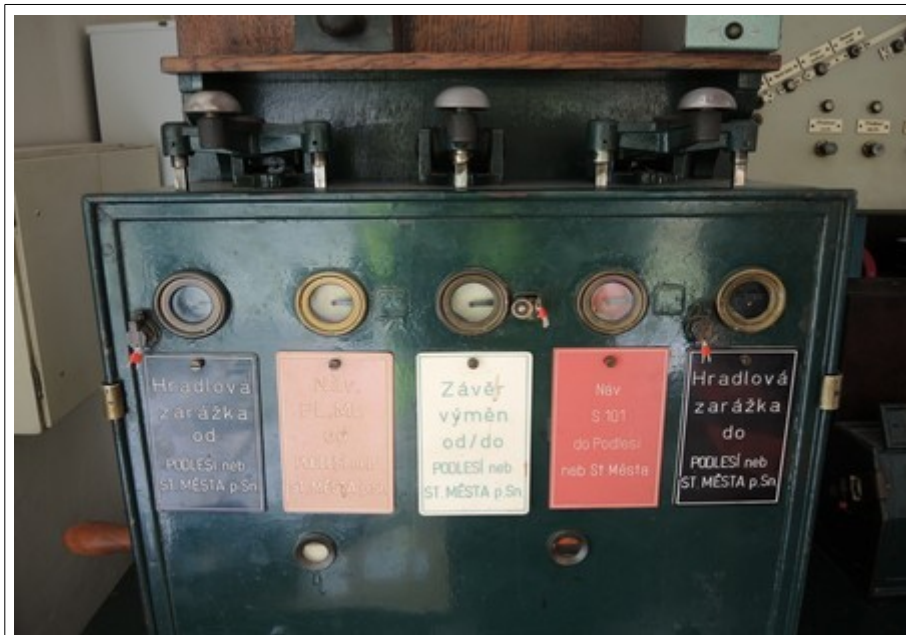
Obr. č. 6: HZ – výměnové hradlo „Závěr výměn od/do PODLEŠÍ neb ST. MĚSTA p. Sn.“, situvané na hradlové skříni stavědlového (výhybkářského) přístroje St. 1 žst. Hanušovice „HANUŠOVICE odbočka MORAVA“, v uvolněném stavu. Kontrolní kruhové okénko s bílou clonkou vyjadřovalo stav, kdy tento HZ umožňoval obsluhu výhybek, tzn. že nebylo provedeno elektrické zapevnění ovládacích prvků SZZ.
