Drážní inspekce
The Rail Safety Inspection Office

Vykolejení drážních vozidel za jízdy vlaku Os 2103 v železniční stanici Kolín,
na výhybce č. 177N v km 348,097
(trať 501A Česká Třebová – Praha-Libeň)

Investigation Report of Railway Accident

Derailment of carriages of regional passenger train No. 2103 in Kolín station,
on the switch No. 177N, km 348.097
(Česká Třebová – Praha-Libeň main line)

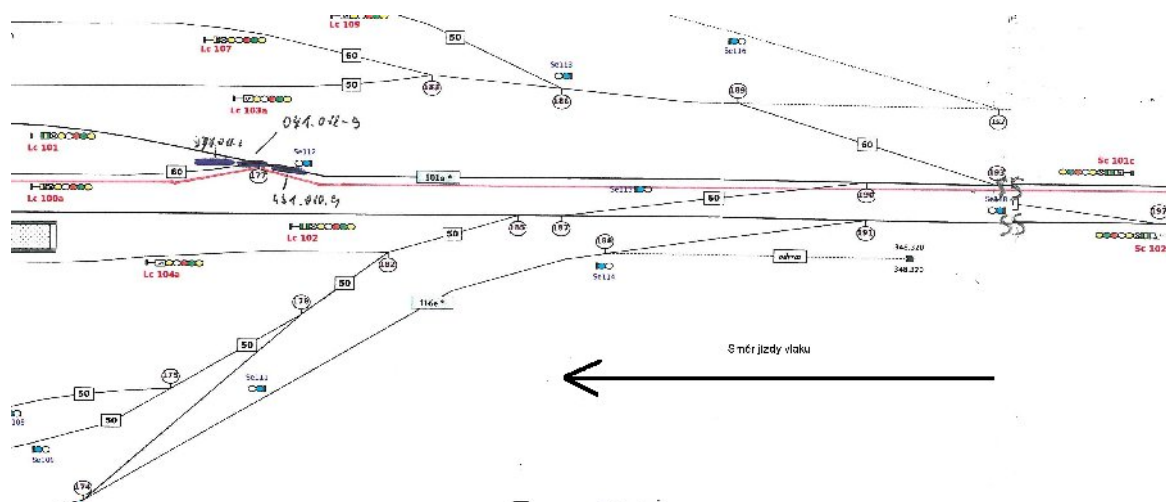
Místo vzniku mimořádné události leží v žst. Kolín, v obvodu osobního nádraží, na vjezdovém zhlaví, výhybce č. 177N. Bod „0“ byl stanoven v km 348,097 na výhybce č. 177N, kde kola předního podvozku prvního drážního vozidla (řídícího vozu) v čele vlaku opustila temena opornic a sjela mezi jazyky a opornice dovnitř výhybky. Stopa vykolejených kol pokračuje mezi jazyky a opornicemi. V levé odbočné větvi výhybky za srdcovkou levá kola předního vykolejeného podvozku přešplhala pravou kolejnici a zastavila se v prostoru námezníku mezi kolejemi č. 100 a č. 101. Pravá kola jela vykolejena mezi jazykem a opornicí a zastavila se mezi kolejnicovými pásy koleje č. 101 za výhybkou č. 177N. Zadní podvozek řídícího drážního vozidla vykolejil mezi jazyky a opornicemi a zastavil se levými koly mezi kolejnicovými pásy levé větve a pravými koly mezi kolejnicovými pásy pravé větve výhybky. První podvozek vloženého vozu vykolejil a zastavil se ještě ve výměnové části výhybky. Zadní podvozek vloženého vozu nebyl vykolejen a zastavil se na levé větvi výhybky. Přední podvozek posledního motorového vozu nebyl vykolejen a stál na levé větvi výhybky. Zadní podvozek nebyl vykolejen

Postavení vykolejeného Os 2103 a směr jízdy

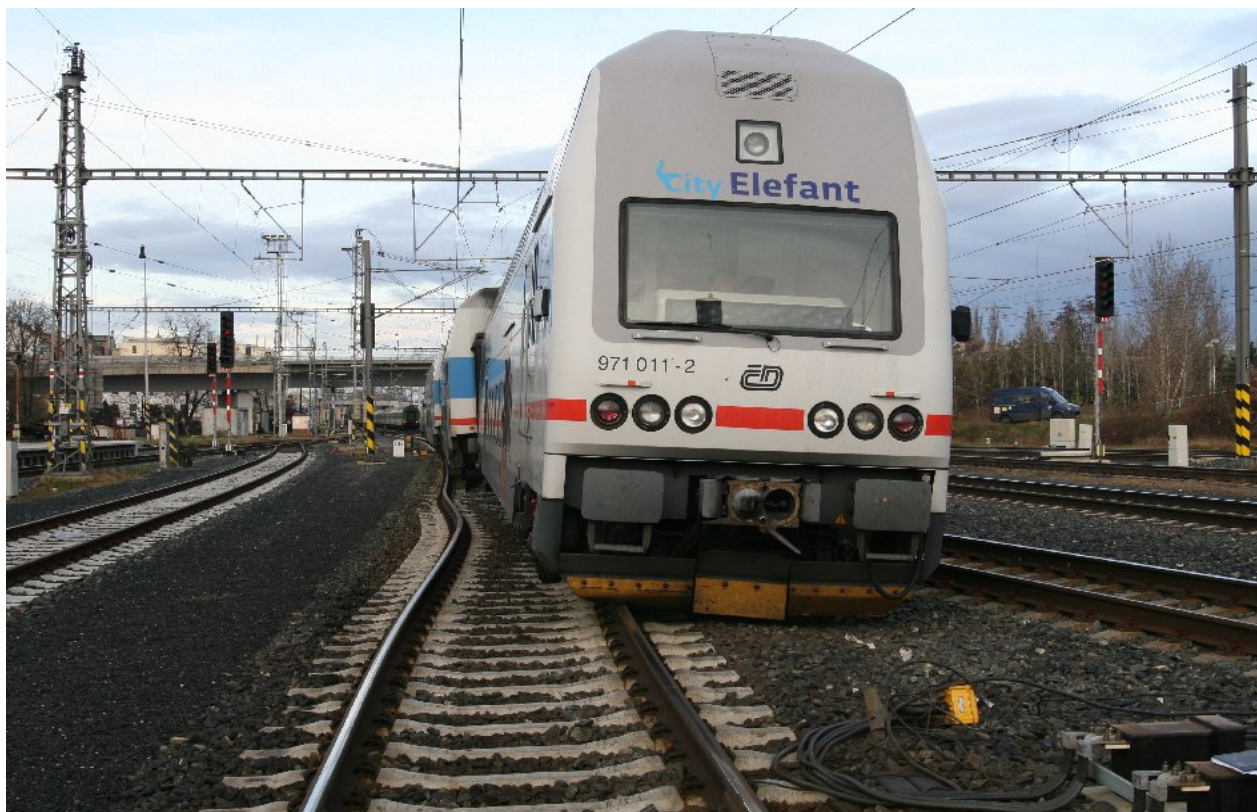
Foto 1: Postavení vykolejené soupravy

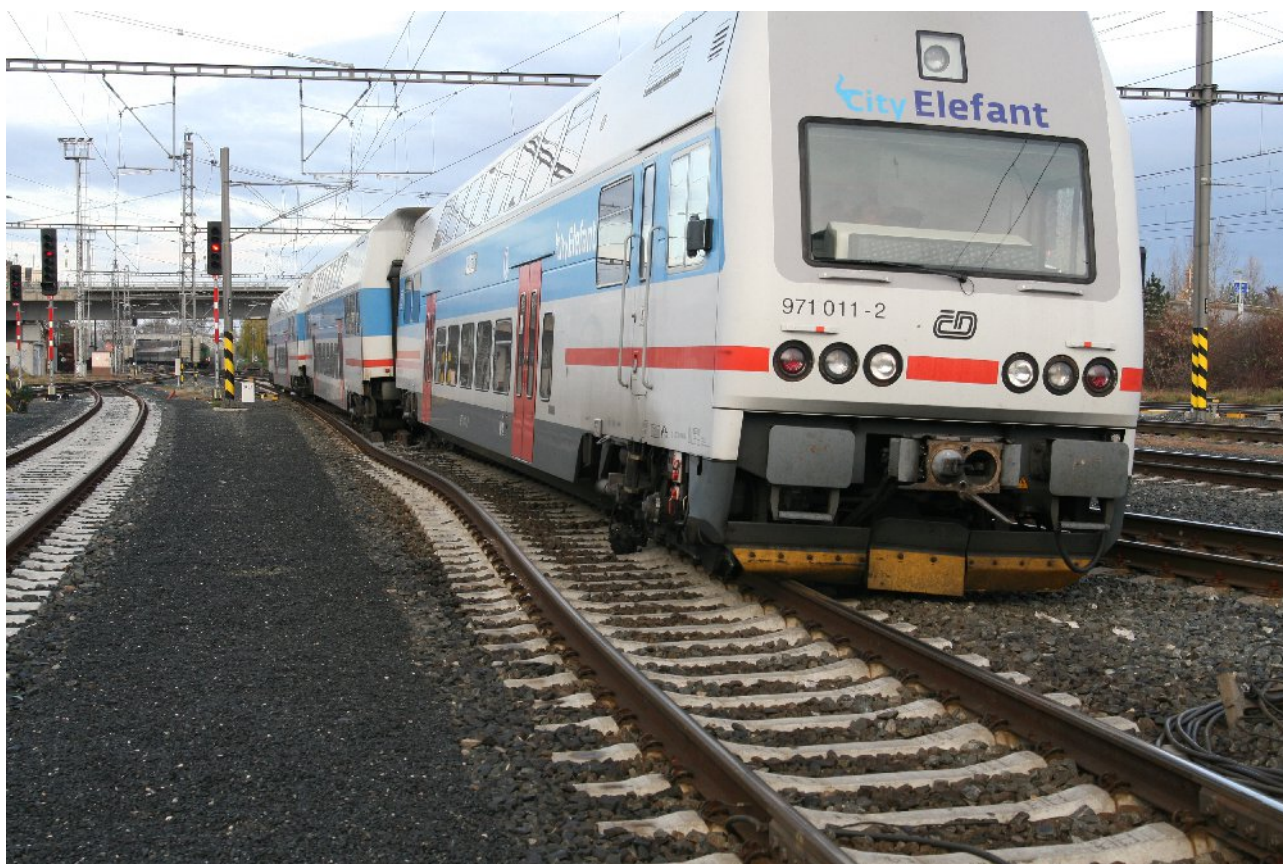
Foto 2: Postavení vykolejené soupravy

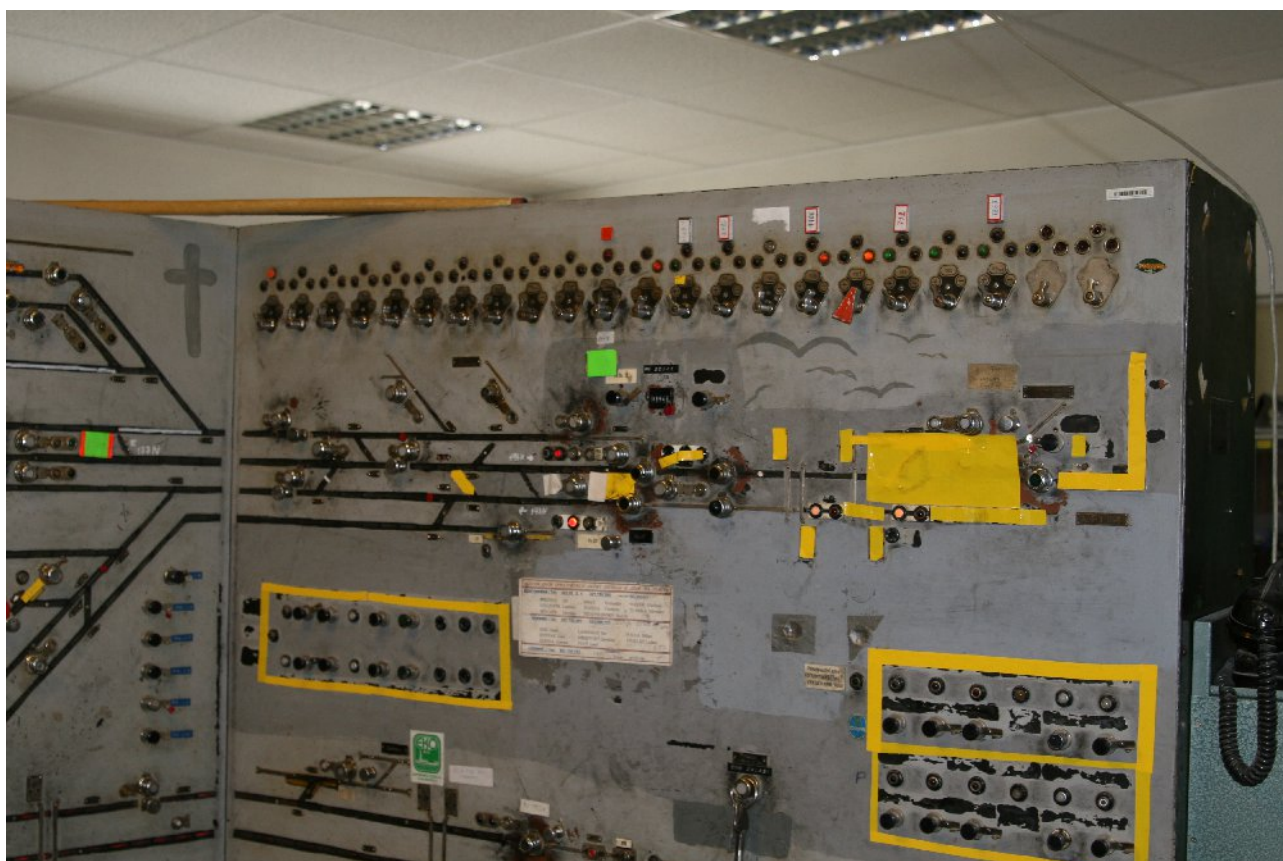
Foto 3: Panel reléového zabezpečovacího zařízení

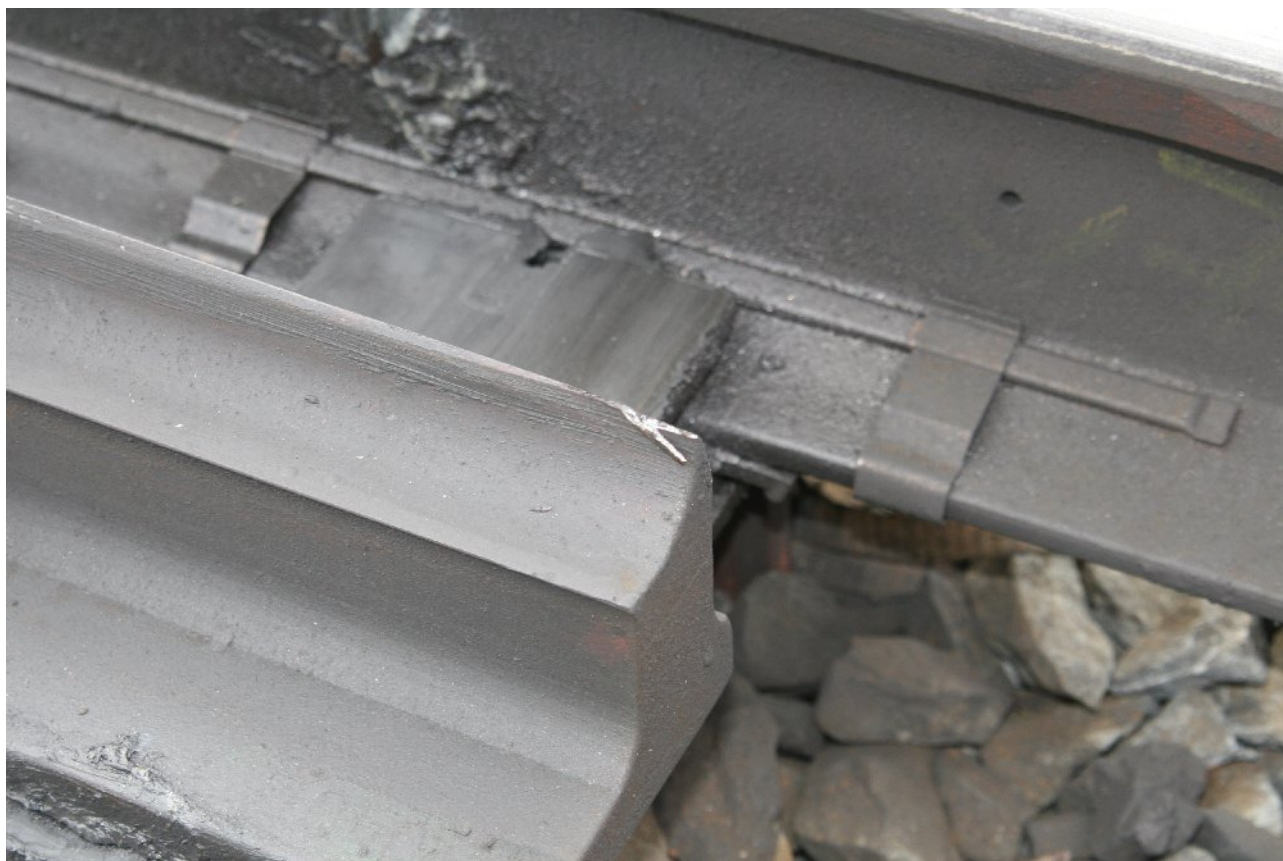
Výměnová část výhybky byla přestavena na levou větev, to je na kolej č. 100. Pravý jazyk přiléhá k pravé opornici. Mezi jazykem a opornicí byly nalezeny slabé přerušované stopy po dření. Levý jazyk byl rozevřen od levé opornice. Na jazyku byla nalezena zřetelná stopa po dření od hrotu jazyka v délce 4,5 metru. Hrot pravého jazyka byl naražen. Čelistový závěr nebyl uzavřen. Elektromotorický přestavník nebyl v koncové poloze. Klepeta nezapadala do výřezů kontrolních pravítek. Přestavník a čelistový závěr nebyly viditelně poškozeny. Na starém ústředním stavědle bylo nouzové vybavovací tlačítko výhybky č. 177N opatřeno neporušeným bezpečnostním závěrem. V reléové místnosti bylo zjištěno, že příslušná závěrná relé ZR a CR jsou přitažena, opakovače dohledacích relé výhybky č. 177N jsou odpadlá, opakovač kolejového relé obvodu 177N – 199 je odpadlý. Na ovládacím pultu stavědla bylo zjištěno, že radič výhybky č. 177N je přeložen do polohy minus. Koncová poloha výhybky nebyla indikována. Nad radičem svítilo červené indikační světlo. Rozřezná pojistka byla přepálená. Na kolejovém reliéfu bylo červeným světlem indikováno obsazení kolejového obvodu 177N – 199. Tento kolejový obvod nebyl pod závěrem.

Foto 4: Poškození jazyka výhybky 177N nárazem kola

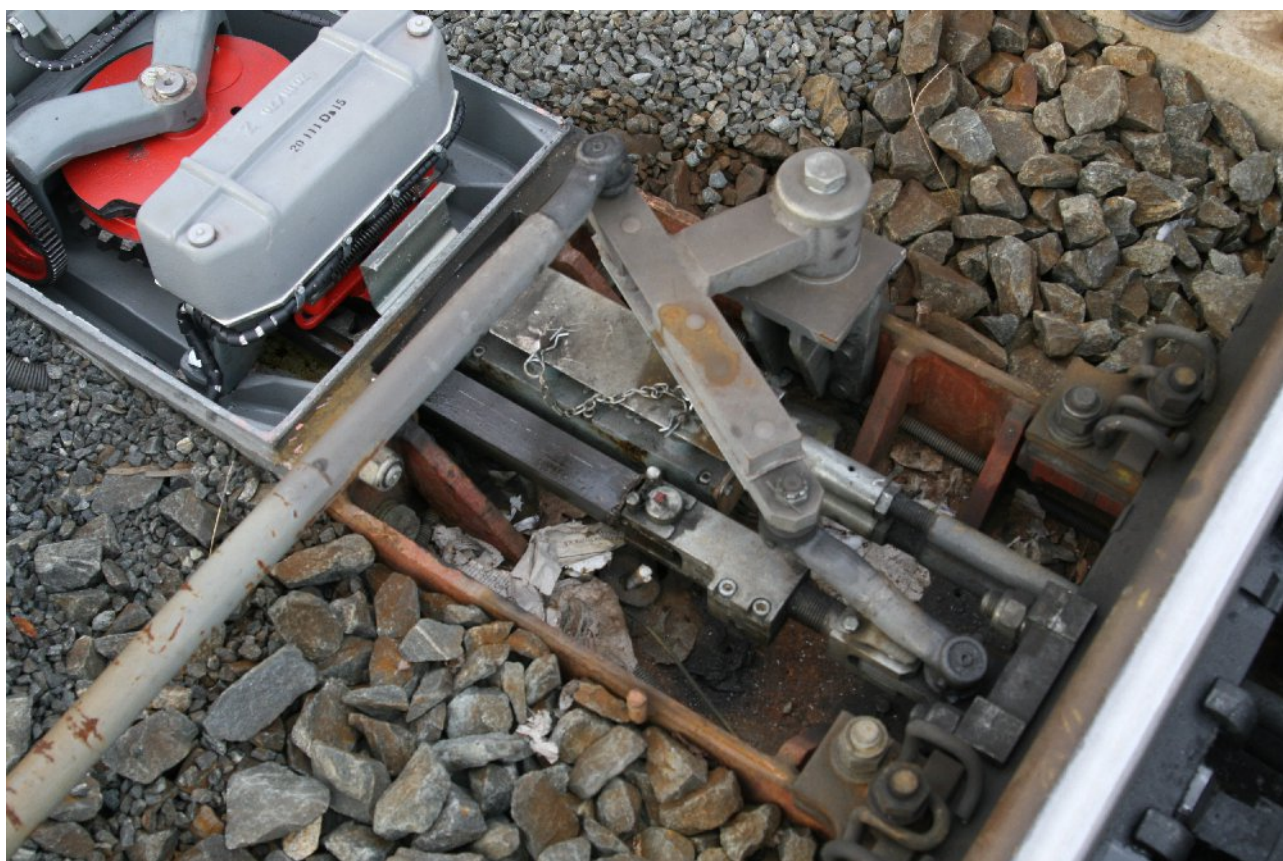
Výhybka č. 177N tvaru Obl. o60 1:12-500 byla nově vložená, zapojená z důvodu probíhajících prací znovu do ústředního stavění z původního RSZZ. Přestavování výhybky je prováděno elektromotorickým přestavováním, ovládaným, vzhledem k nezapojení do obvodů automatického přestavování výhybek v rámci cestového systému stavění jízdních cest, pouze řadičem na ovládacím pultu stavědla).

Foto 5: Elektromotorický přestavník výhybky 177N
