Závěrečná zpráva o výsledcích šetření mimořádné události

Srážka posunového dílu se stojícími drážními vozidly v železniční stanici Kolín

Accident and incident investigation report

The collision of the shunting operation with the standing rolling stocks at Kolín station

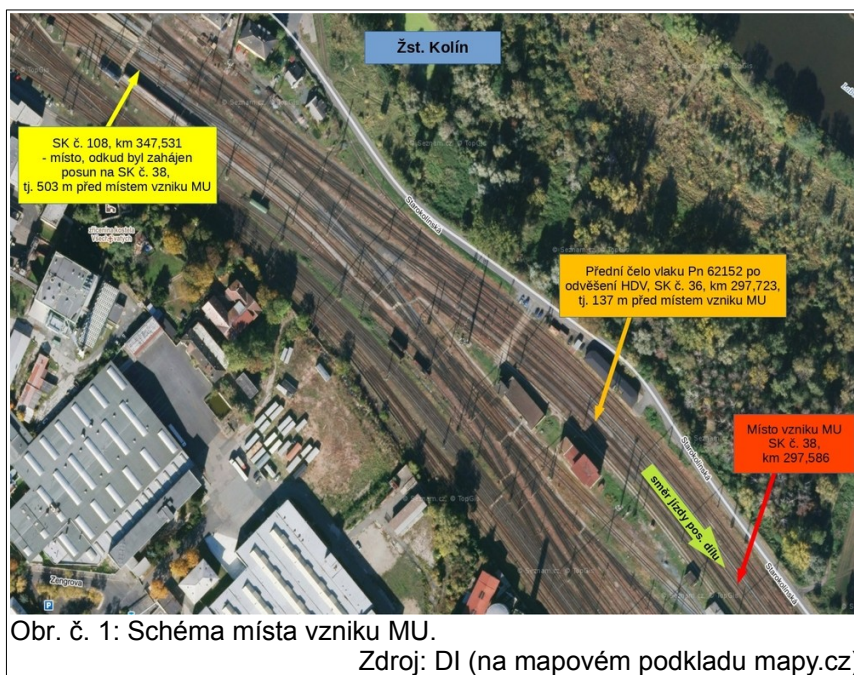
Obr. č. 1: Schéma místa vzniku MU.

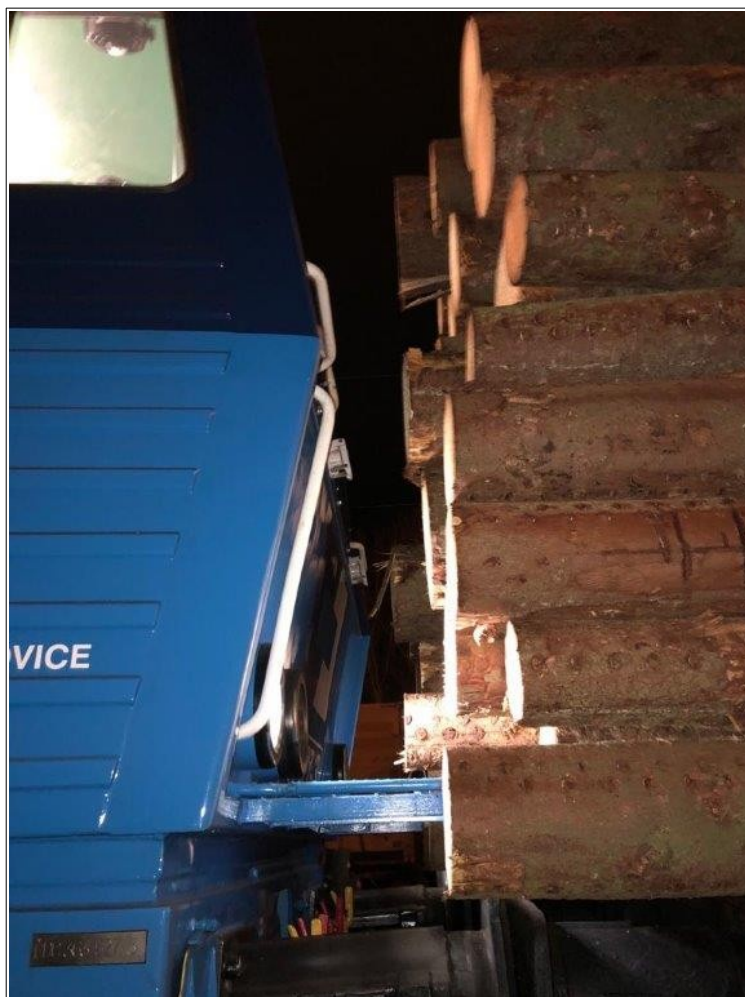
Obr. č. 2: Posunutí nákladu na TDV po MU směrem k přednímu čelu posunového dílu.

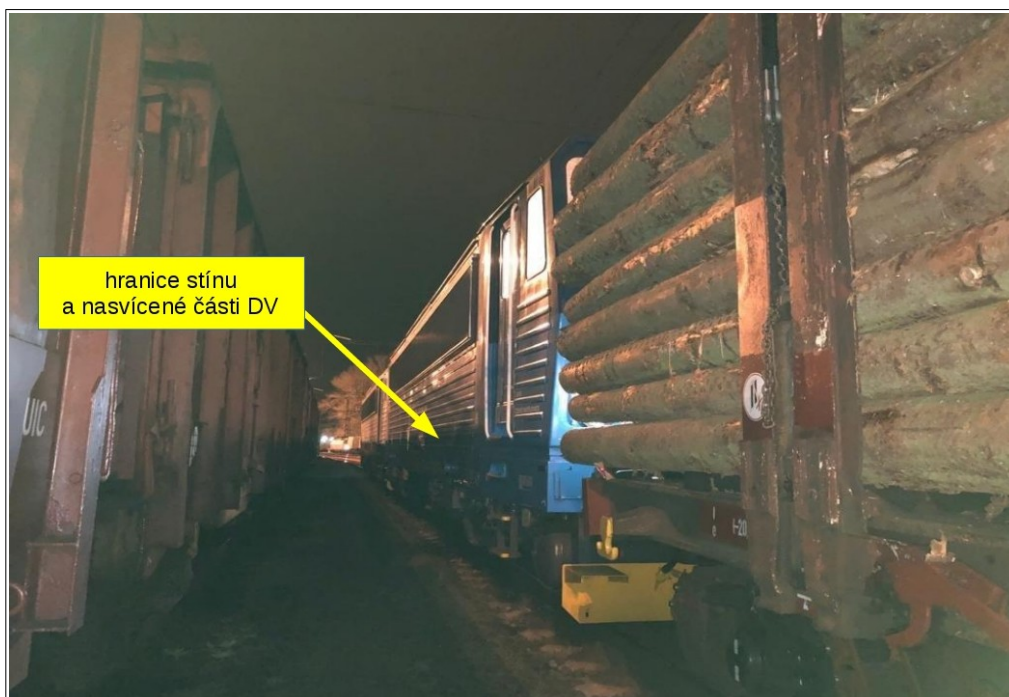
Obr. č. 3: Pohled na DV v konečném postavení po MU.

- obě HDV posunového dílu byla následkem srážky poškozena (viditelně byly poškozené čelníky rámu lokomotivních skříní a narážecí ústrojí);
- v kabině strojvedoucího stanoviště 2 HDV 363.527-3 se v době vzniku MU nacházel pouze strojvedoucí;
