Drážní inspekce
The Rail Safety Inspection Office

Zpráva o výsledcích šetření příčin a okolností vzniku mimořádné události

Srážka drážního vozidla s padajícím stromem za jízdy osobního vlaku Os 20826 na nákladišti a zastávce Kraslice předměstí, mezi dopravkami Rotava a Kraslice, v km 21,093 dráhy železniční, regionální, Sokolov – Kraslice

Collision of regional passenger train No. 20826 with an obstacle (falling tree) when approached to the Kraslice předměstí stop in km 21.093, between Rotava and Kraslice stations
(Sokolov – Kraslice regional line)

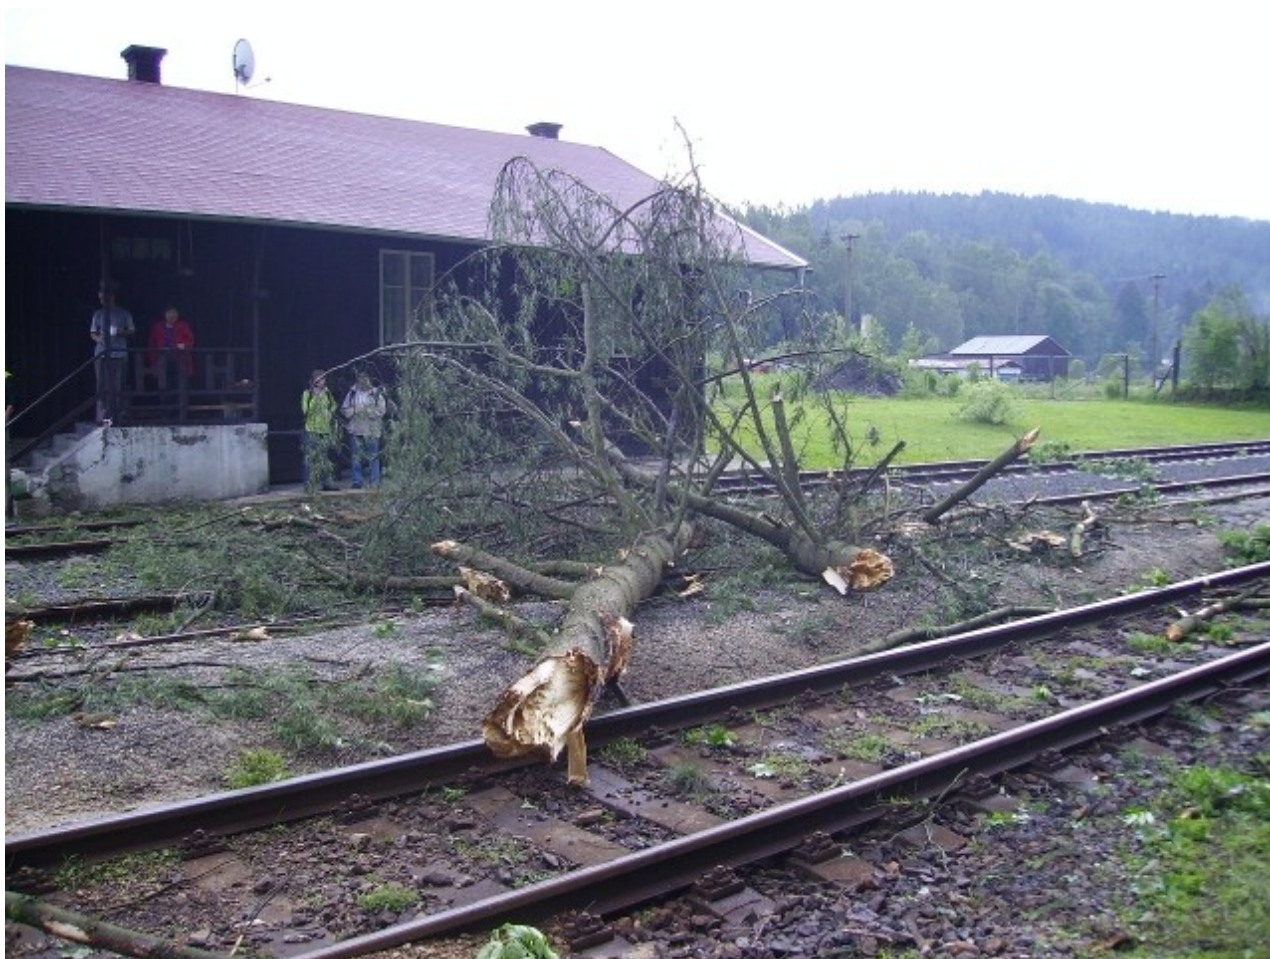
Obr. č. 1: Pohled na místo MU

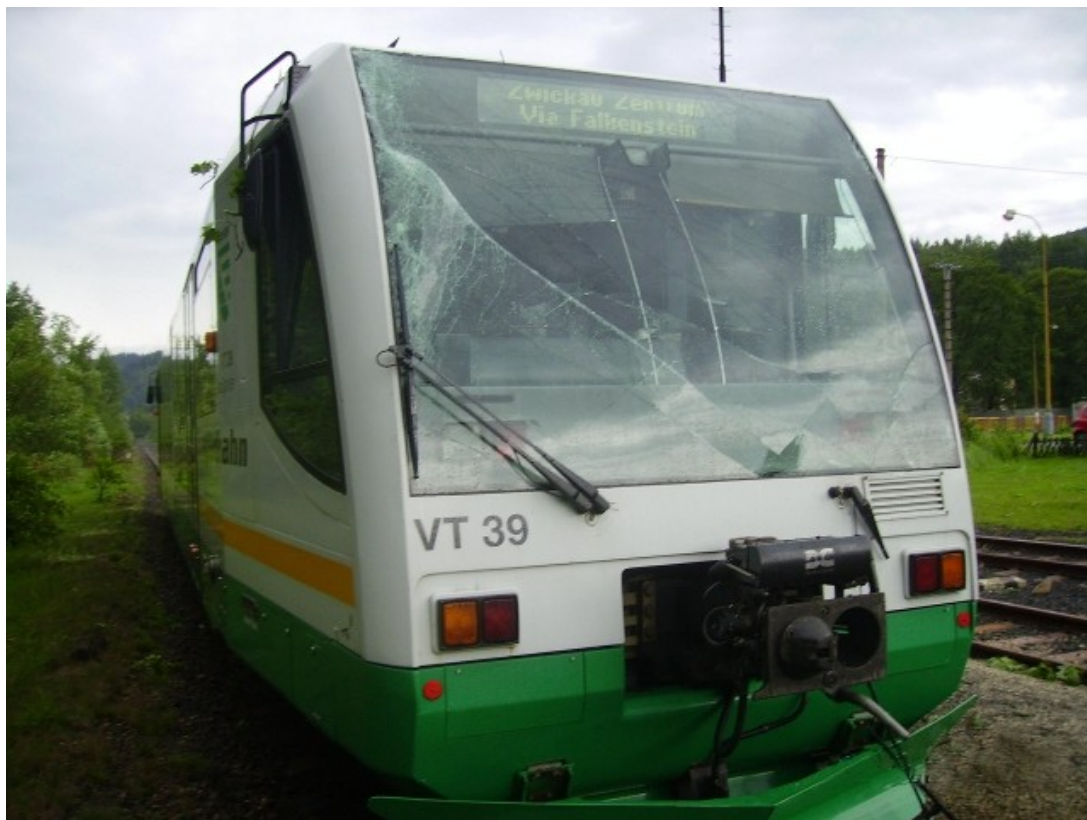
Foto 1: Rozbité čelní sklo zadního stanoviště motorové jednotky

- zkřivení čelní části vozidla na jedné straně ve směru svislé osy;
- poškození postranního oplechování, čelní části vozidla a těsnících svárů;
- poškození střešní desky;
- poškození střešních náběhů vpravo i vlevo ve směru jízdy;
- poškození výfukové šachty včetně výfukové skříně;
- poškození laminátových komponentů čelní části vozidla a pultu strojvedoucího;
- rozbití čelního skla stanoviště strojvedoucího;
- poškození skříňového rozvaděče, dělicí příčky a vnitřního obložení v prostoru pro cestující.

Vlak, který tvořila motorová jednotka BR 654 RegioSprinter VT 39, po vzniku MU zastavil svým čelem v km 21,140. Prohlídkou motorové jednotky bylo zjištěno poškození čelního skla zadního stanoviště, střechy a interiéru.

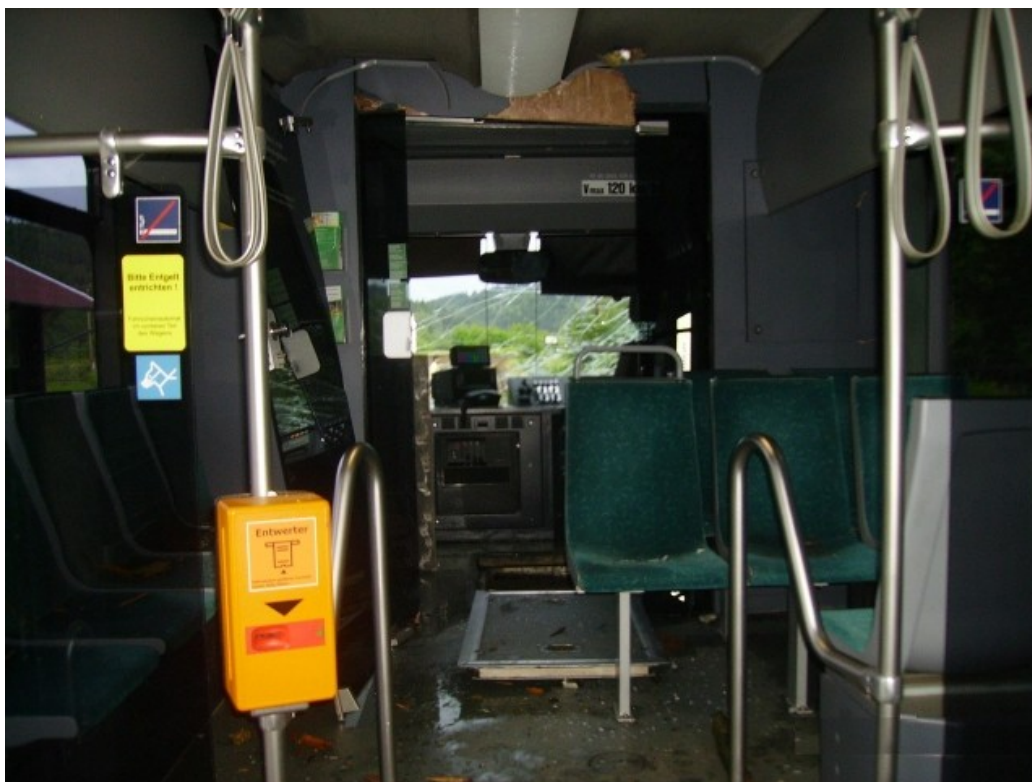
Foto 2: Poškozený interiér motorové jednotky

- Běžel do zadní části motorové jednotky, odkud se ozýval hluk, a viděl 5 cestujících, kteří utíkali ze zadního prostoru.
- Zjistil, že na střechu motorové jednotky spadl strom, jehož větve na dvou místech prorazily strop.

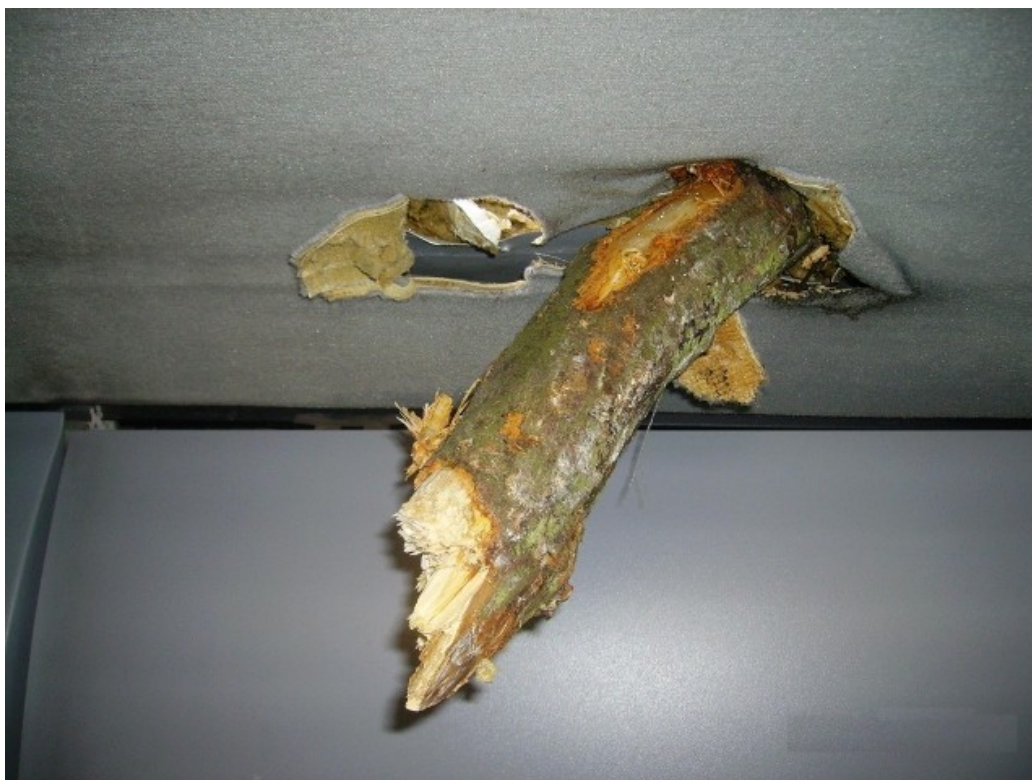
Foto 3: Poškozená střecha motorové jednotky
