Drážní inspekce
The Rail Safety Inspection Office

Zpráva o výsledcích šetření příčin a okolností vzniku mimořádné události

Nedovolená jízda vlaku Os 3915 kolem hlavního (odjezdového)
návěstidla S1 v železniční stanici Kunovice-Loučka

Unauthorized movement of regional passenger train No. 3915 behind the main (departure)
signal S1 at Kunovice-Loučka station

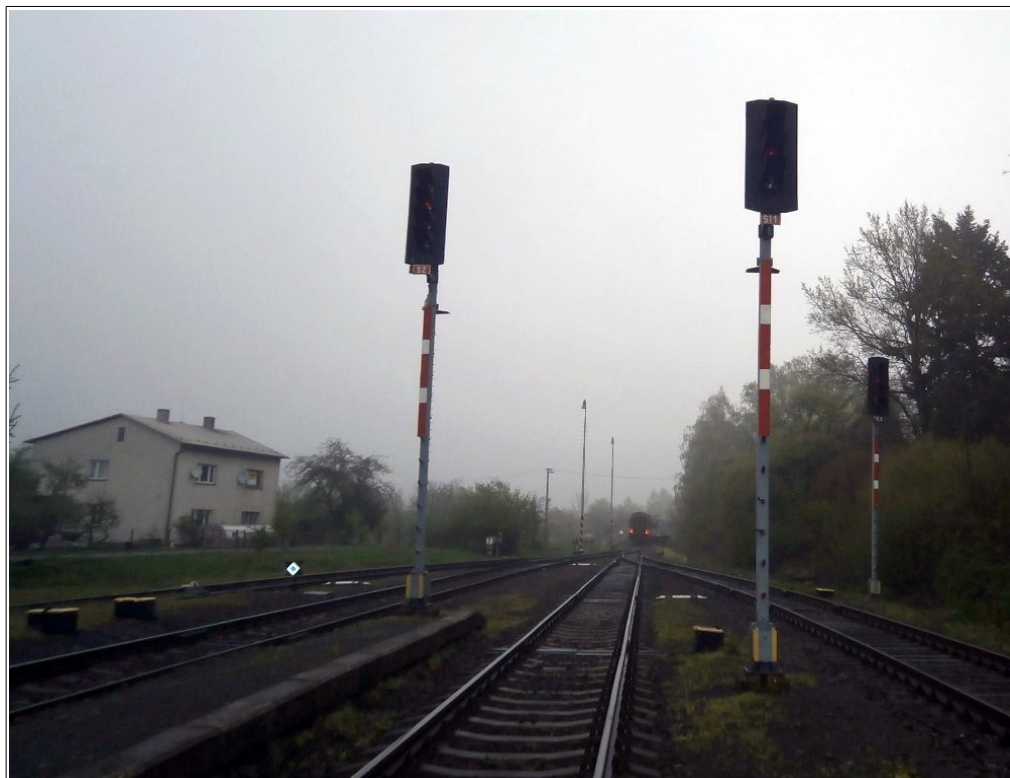
Místo: jednokolejná trať 304 A Valašské Meziříčí – Kojetín, žst. Kunovice-Loučka, hlavní (odjezdové) návěstidlo S1, km 48,755.

Obr. č. 1: Pohled na místo MU, hlavní (odjezdové) návěstidlo S1 žst. Kunovice-Loučka

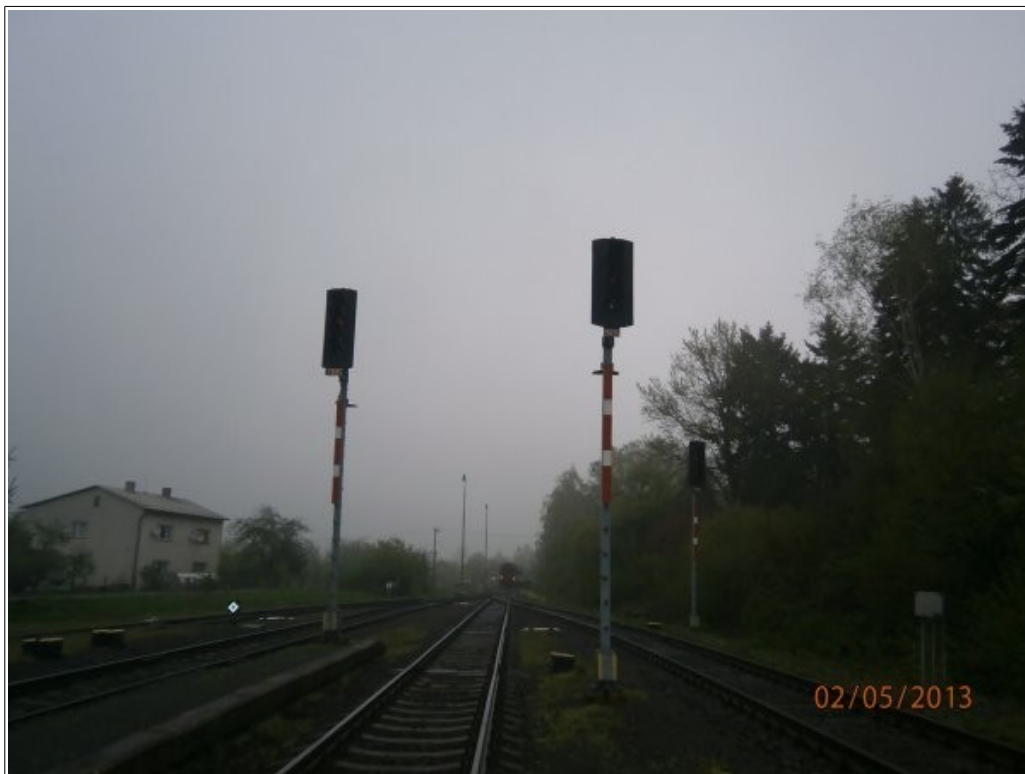
Obr. č. 3: pohled na konec stojícího vlaku Os 3915 po MU Zdroj: SŽDC, s. o.

- návěst „Stůj, zastavte všemi prostředky“, dávanou výpravčím žst. Kunovice-Loučka z nástupiště u výpravní budovy, nezaregistroval;
 - na záhlaví ve směru k žst. Branky na Moravě byl vlak Os 3915 nouzově zastaven funkcí TRS „Generální stop“. Vlak čelem zastavil na záhlaví žst. Kunovice-Loučka, ještě před ŽP v km 49,051;

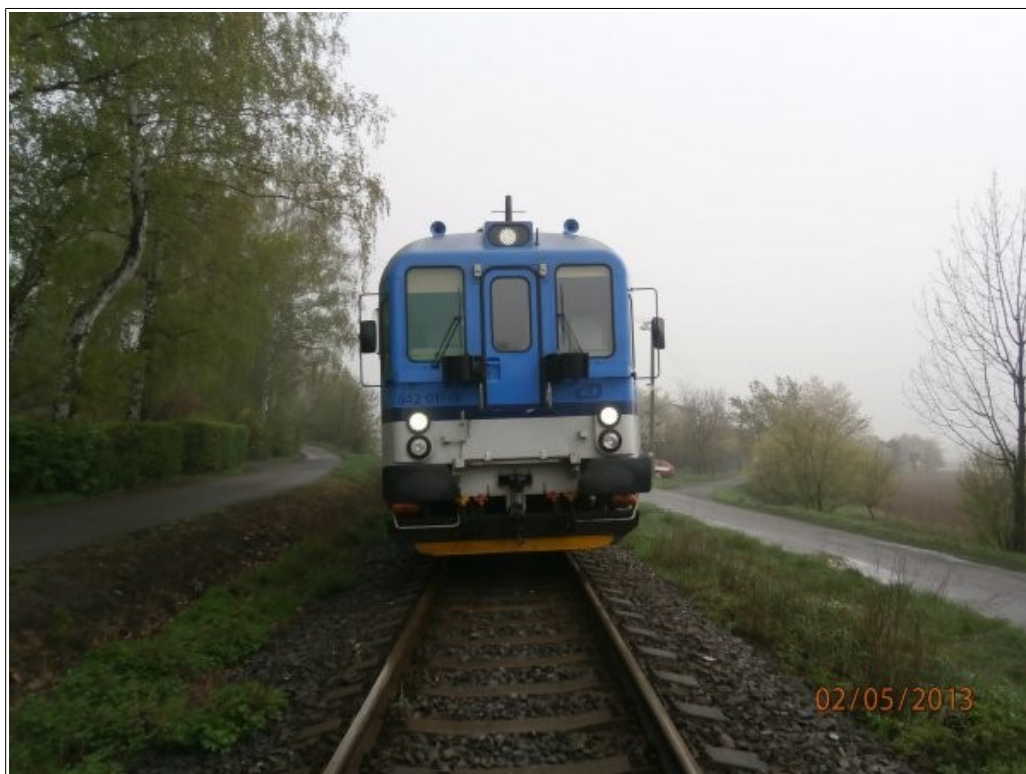
Obr. č. 4: pohled na čelo stojícího vlaku Os 3915 po MU Zdroj: SŽDC, s. o.

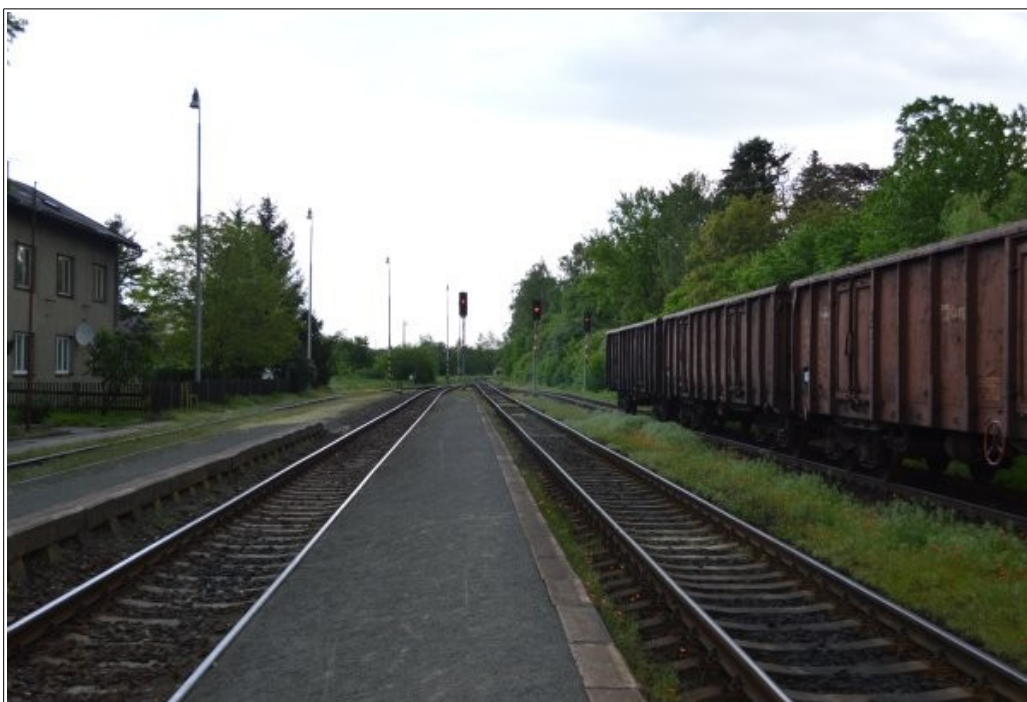
- viditelnost návěstí hlavního (odjezdového) návěstidla S1 je ze stojícího vedoucího DV větší než 100 m. Není přerušena pohyblivými či pevnými překážkami. Návěsti hlavního (odjezdového) návěstidla S1 jsou v žst. Kunovice-Loučka viditelné i z prostoru určeného pro výstup a nástup cestujících;

Obr. č. 5: pohled na odjezdová návěstidla S1 až S3 na braneckém zhlaví žst. Kunovice-Loučka z prostoru určeného pro výstup a nástup cestujících
