Zpráva o výsledcích šetření příčin a okolností vzniku mimořádné události

Střet vlaku EC 175 se dvěma zaměstnanci firmy Viamont DSP, a. s., mezi železničními stanicemi Prackovice nad Labem a Lovosice (trať 527A Praha Bubeneč – Děčín hl. n.).

Investigation Report of Railway Accident

Collision of EC train No. 175 with 2 track maintenance workers between Prackovice nad Labem and Lovosice stations (Praha Bubeneč – Děčín hl. n. main line)

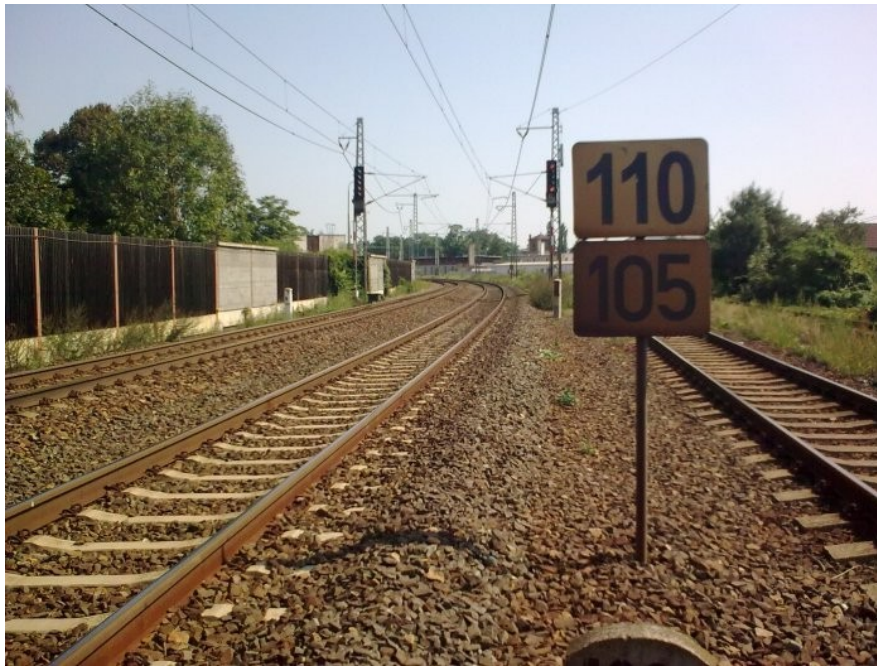
Foto č. 1: Pohled na místo MU

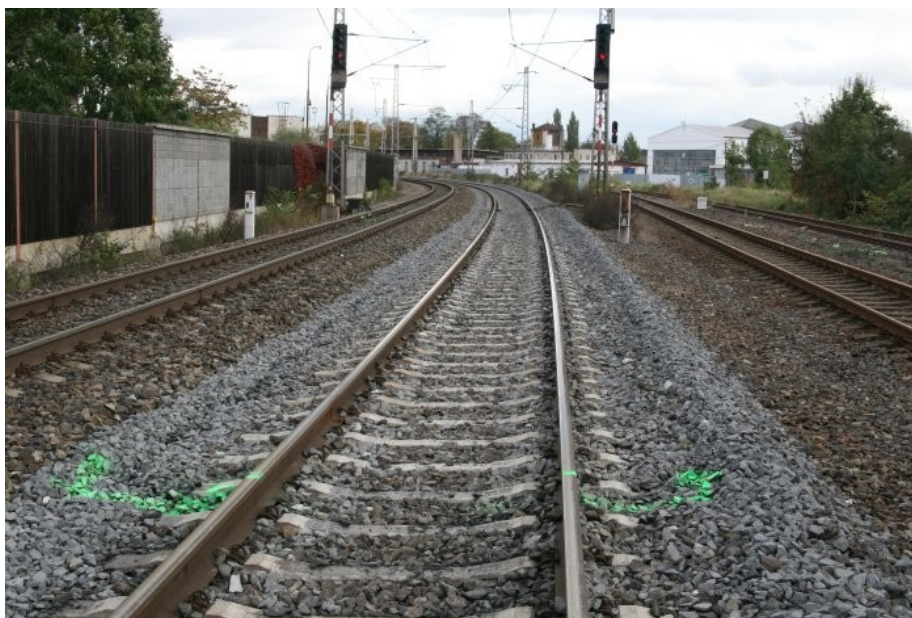
K mimořádné události došlo dne 20. 10. 2010 ve 14:29 hodin na dráze železniční, celostátní, dvoukolejně trati 527A Praha Bubeneč – Děčín hl. n., mezi železničními stanicemi Prackovice nad Labem a Lovosice, v 1. traťové koleji, v km 496,093.

Foto č. 2: Pohled na místo MU

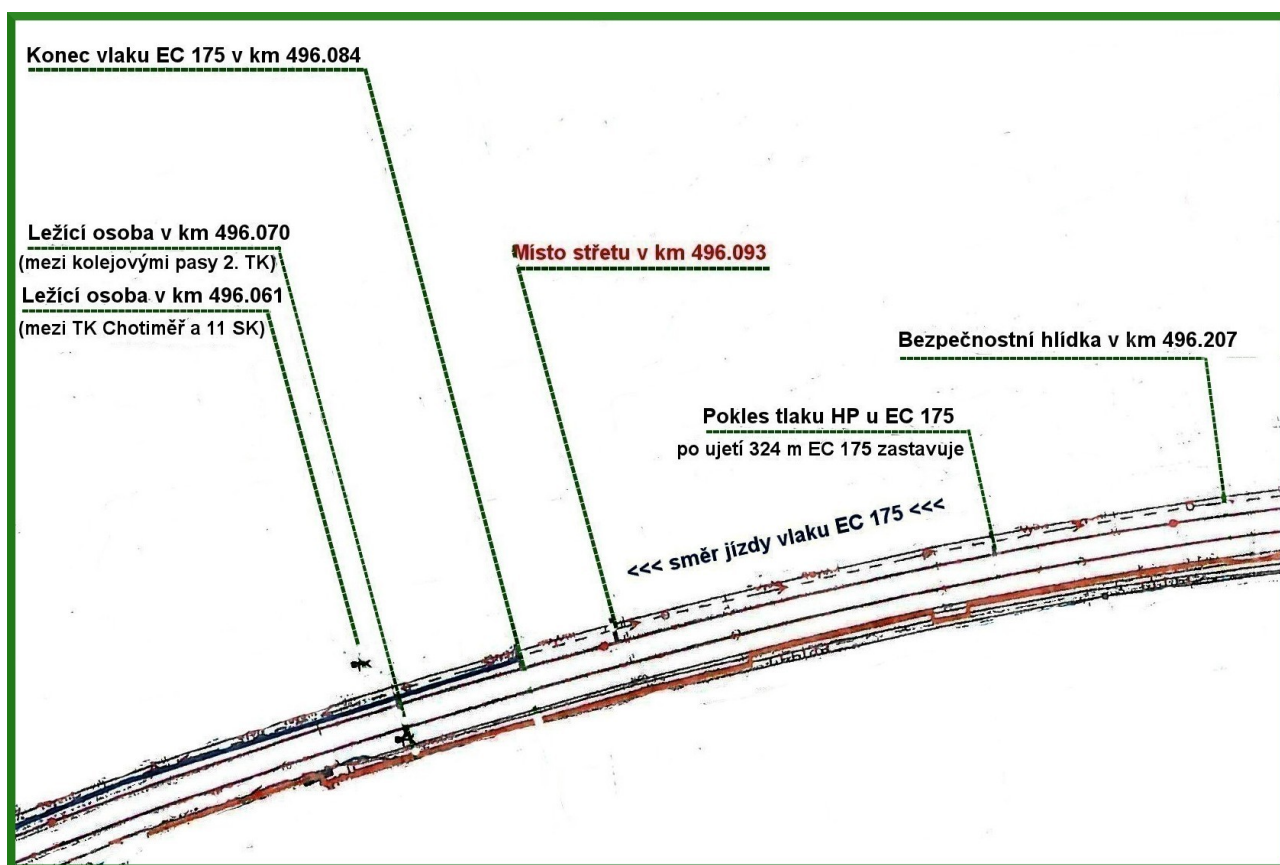
Dne 20. 10. 2010 ve 14:29 hodin se vlak EC 175, jedoucí od žst. Ústí nad Labem hl. n. směrem do žst. Praha-Holešovice, v prostoru 1. traťové koleje mezi žst. Prackovice nad Labem a Lovosice v km 496,093 střetl se dvěma zaměstnanci firmy Viamont DSP, a. s., kteří se pohybovali v průjezdném průřezu poježděné 1. TK, ve které prováděli v šestičlenné pracovní četě dokončovací práce na železničním svršku. Oba zaměstnanci byli při MU usmrceni. Strojvedoucí vlaku EC 175 ohlásil vznik MU prostřednictvím TRS traťovému výpravčímu na ústředním stavědle v žst. Lovosice který postupoval dle Ohlašovacího rozvrhu a aktivoval integrovaný záchranný systém.

Foto č. 3: Schéma místa MU

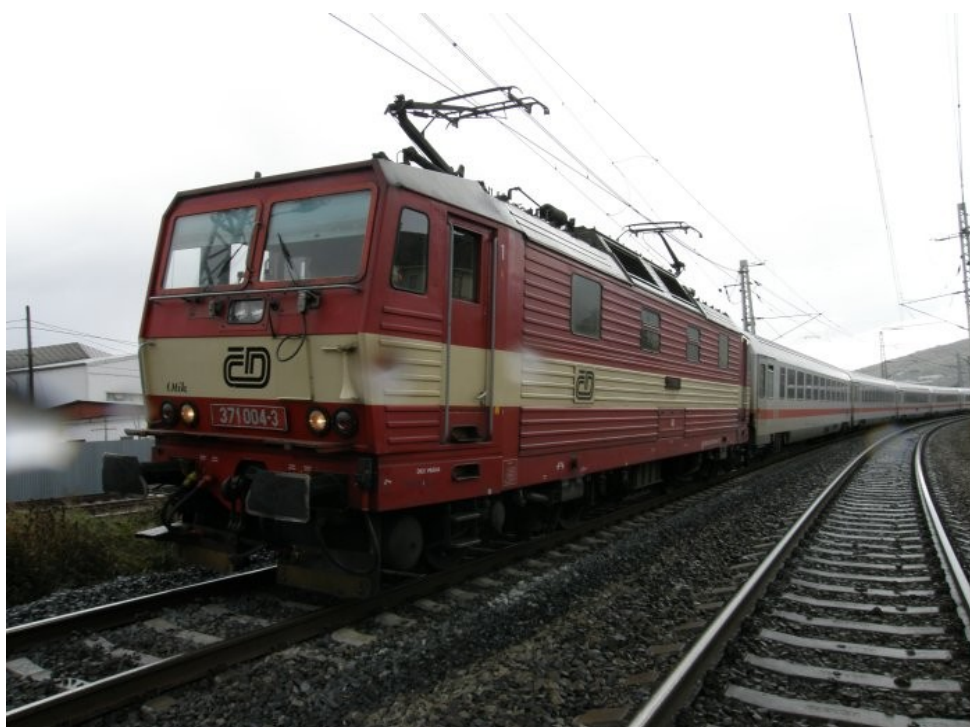
- Na HDV 10.000 Kč
- Na TDV škoda nevznikla.
- Na zařízení infrastruktury škoda nevznikla.
- Škoda na životním prostředí nevznikla.
- Celková škoda **10.000 Kč**

Foto č. 4: Čelo vlaku EC 175

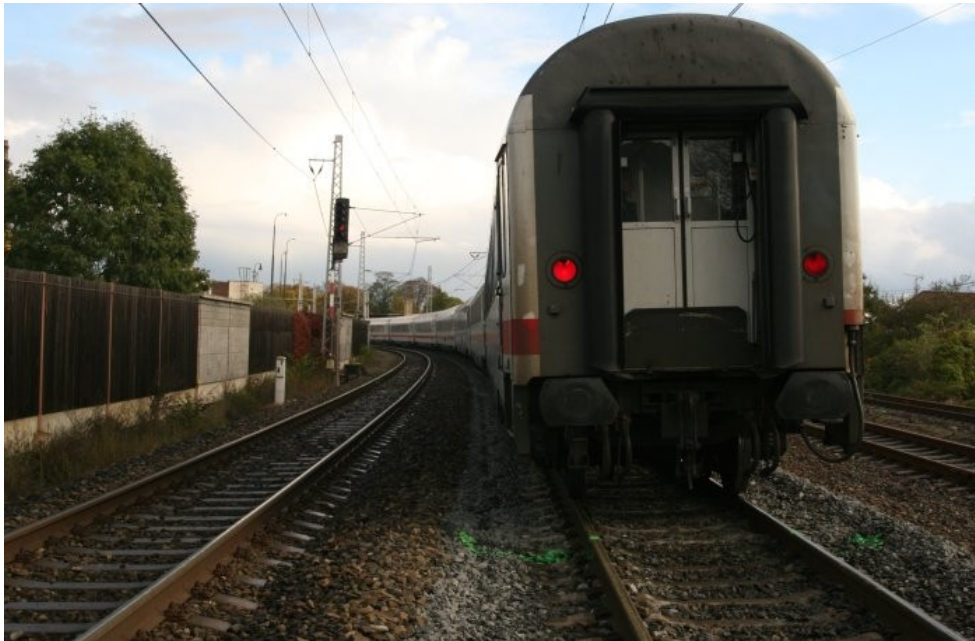
Foto č. 5: Zadní část vlaku EC 175

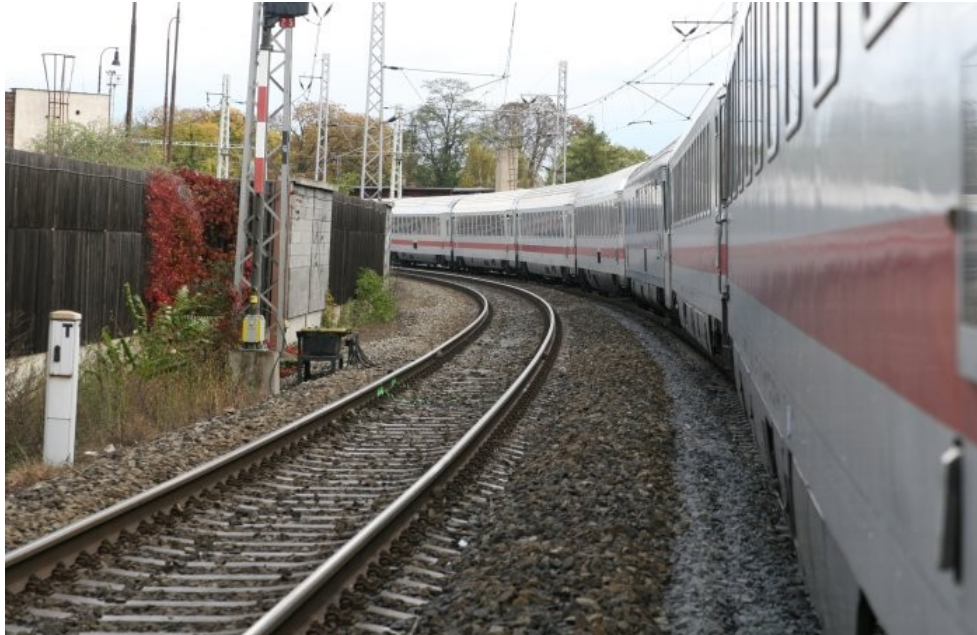
Foto č. 6: Pohled vlevo ve směru jízdy vlaku EC 175

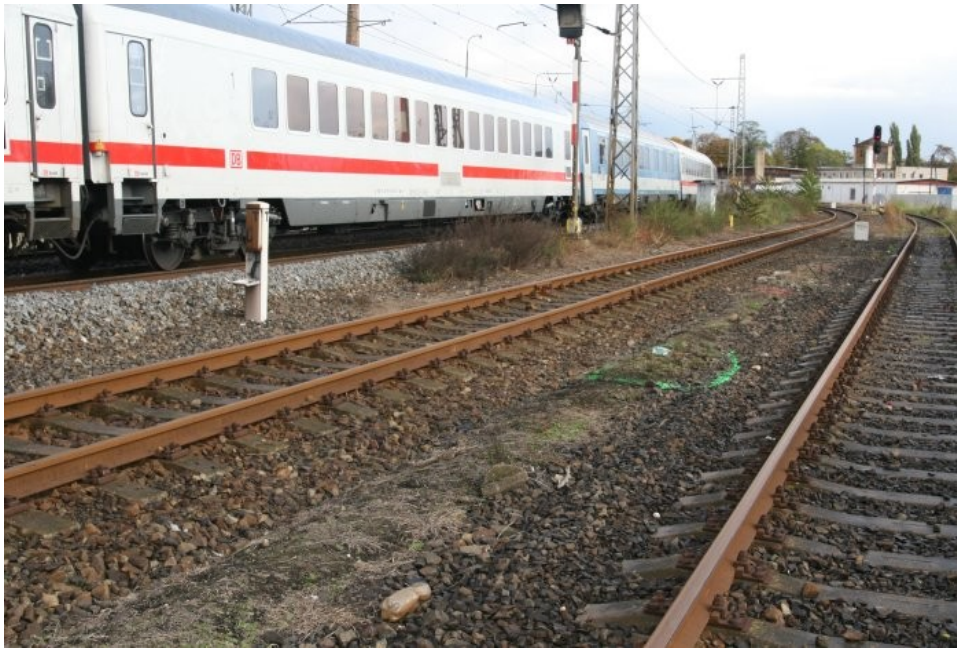
Foto č. 7: Pohled vpravo ve směru jízdy vlaku EC 175

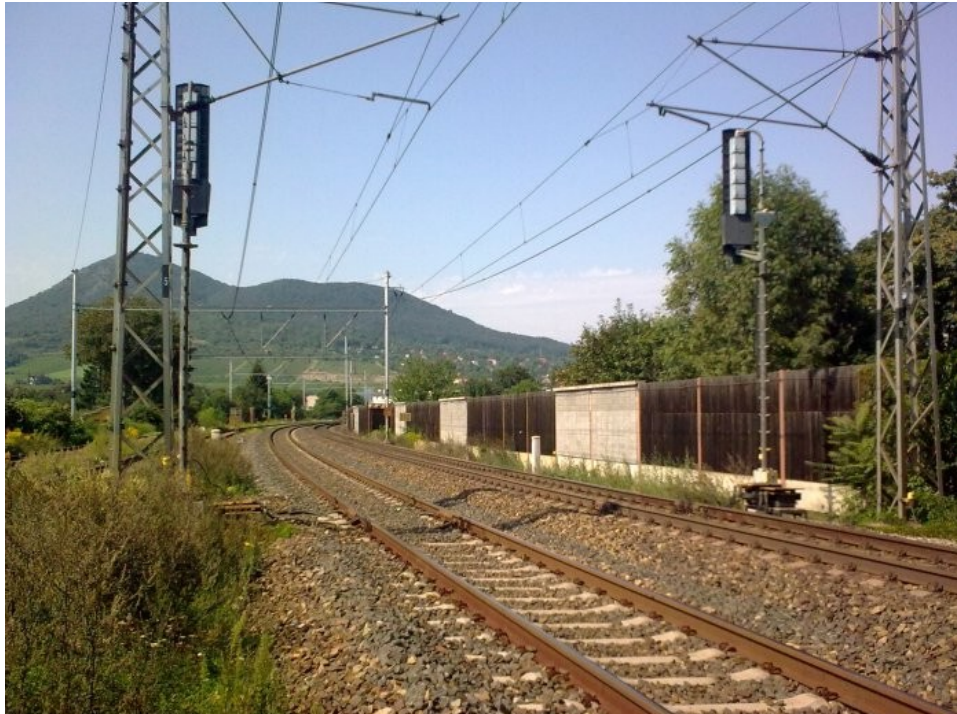
Foto č. 8: Pohled na trať ve směru Prackovice nad Labem

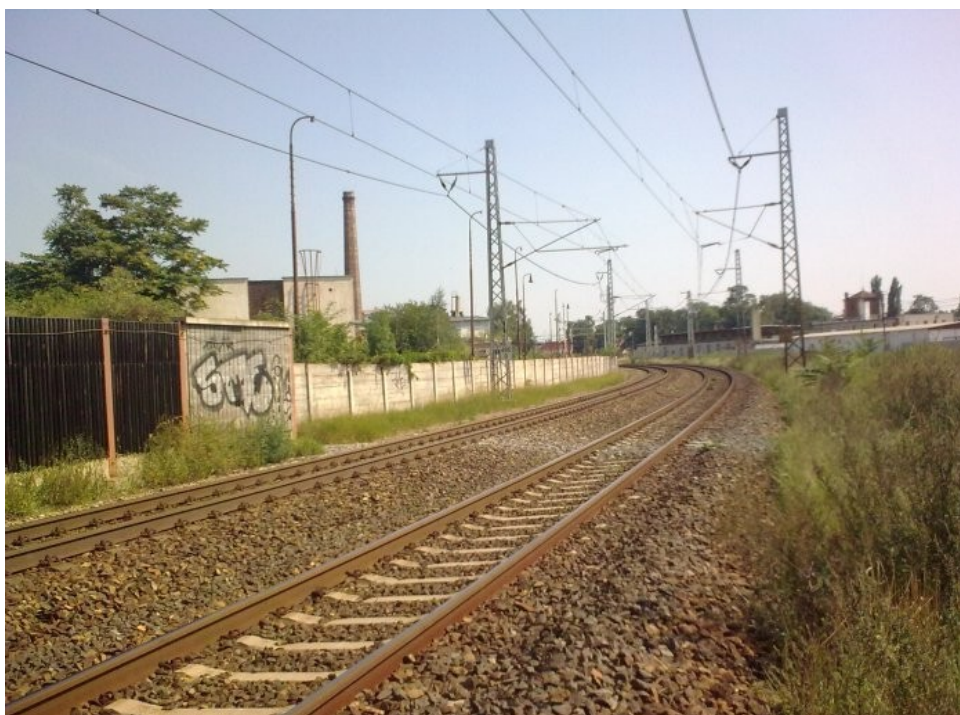
Foto č. 9: Pohled na trať ve směru žst. Lovosice

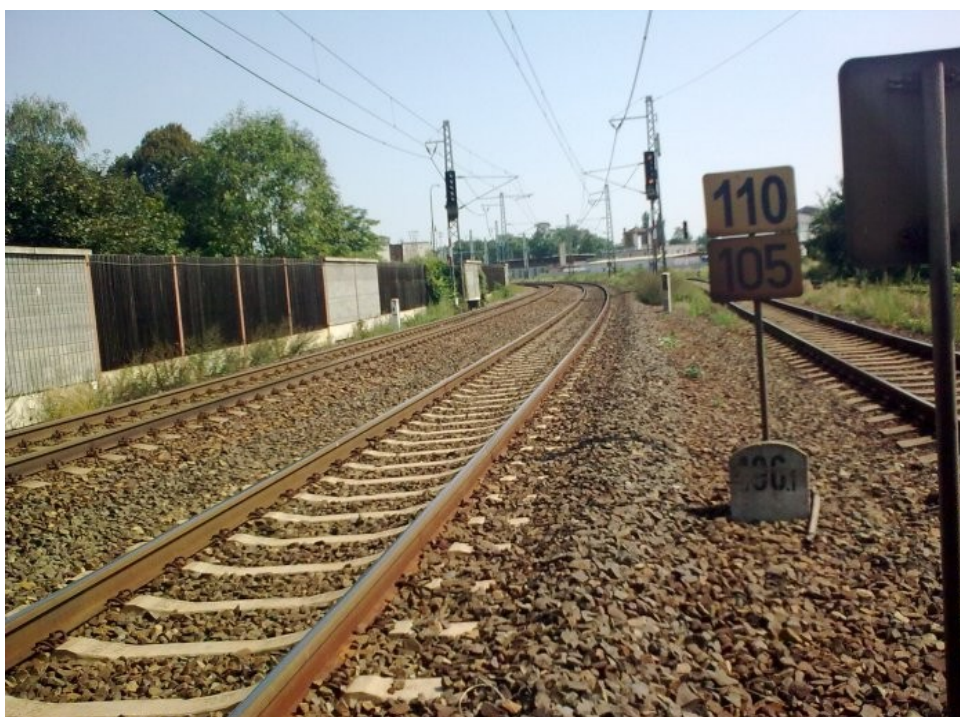
- Následky: 2 usmrčené osoby (zaměstnanci firmy Viamont DSP, a. s.);
celková škoda 10 000 Kč.
- Bezprostř. příčiny: neoprávněné vstoupení dvou zaměstnanců firmy Viamont DSP, a. s., do průjezdného průřezu provozované 1. traťové koleje v době, kdy po této koleji projížděl vlak EC 175.

Foto č. 10: Místo vzniku MU

- vhodným způsobem zajistit, zejména u provozních zaměstnanců, informovanost o rozdílu činností zhotovitelů na vyloučené koleji bez provozování drážní dopravy a činnostmi na provozované dopravní cestě, včetně z toho, ve smyslu přijatého systému bezpečnosti, vyplývajících opatření;

- zajistit včasnou informovanost dopravních zaměstnanců podílejících se při výkonu služby na zajištění bezpečnosti zaměstnanců zhotovitelů vykonávajících činnosti při provozování dráhy, nebo se pohybujících v průjezdném průřezu a manipulačním prostoru provozované koleje, o termínu provádění této činnosti včetně orientace v jejich vztažné odborné způsobilosti a popř. předání z toho vyplývajících pokynů.
