Závěrečná zpráva o výsledcích šetření mimořádné události

Srážka vlaku Os 5700 s překážkou (spadlým stromem) mezi železničními stanicemi Nová Paka a Lázně Bělohrad a jeho následné vykolejení

Accident and incident investigation report

Collision of the regional passenger train No. 5700 with an obstacle – the fallen tree and its consequent derailment between Nová Paka and Lázně Bělohrad stations

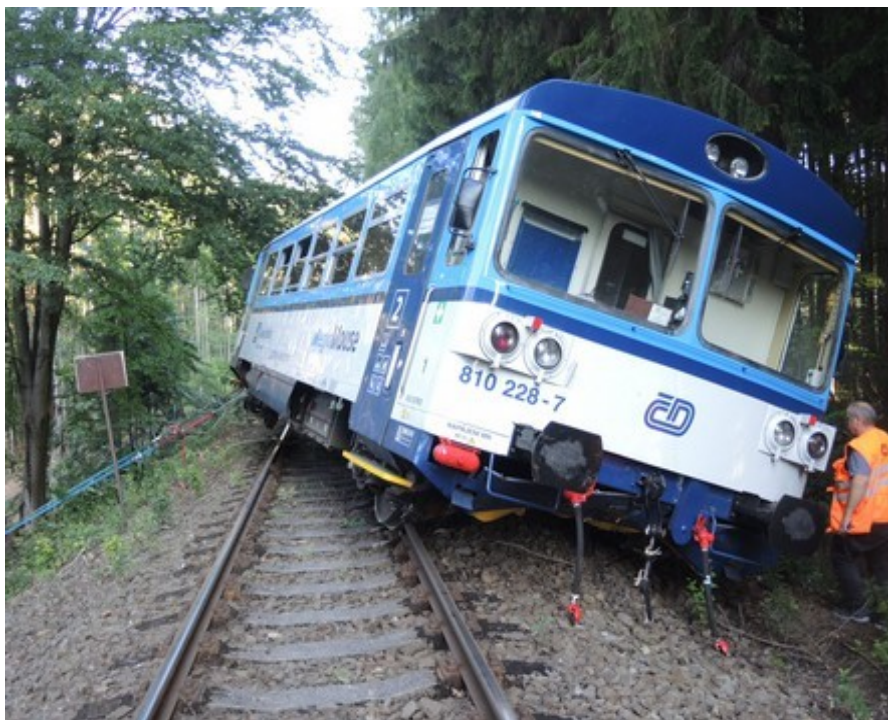
Zdroj: DI

Popis události: srážka HDV vlaku Os 5700 s překážkou (stromem spadlým přes traťovou kolej) s následným vykolejením.

- narušení průjezdného průřezu traťové koleje překážkou – odlomenou částí stromu, který rostl v obvodu dráhy v dopadové vzdálenosti průjezdného průřezu traťové koleje.

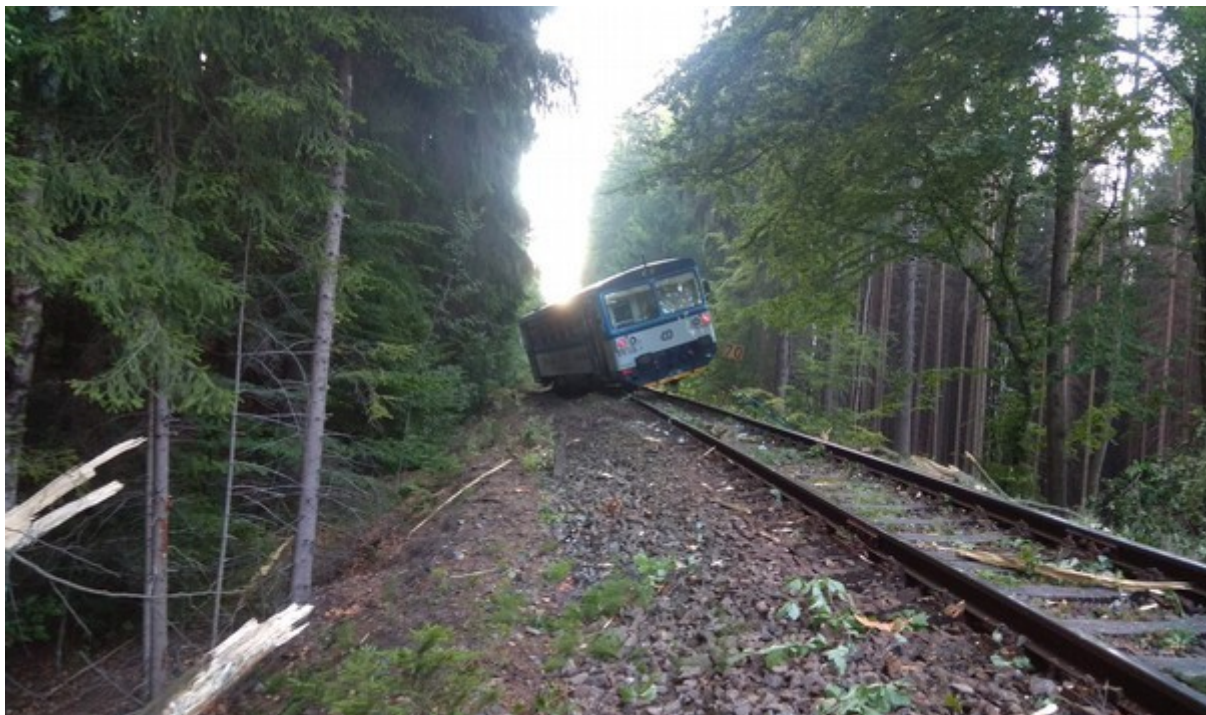
Obr. č. 1: Pohled na konec vlaku po vzniku MU

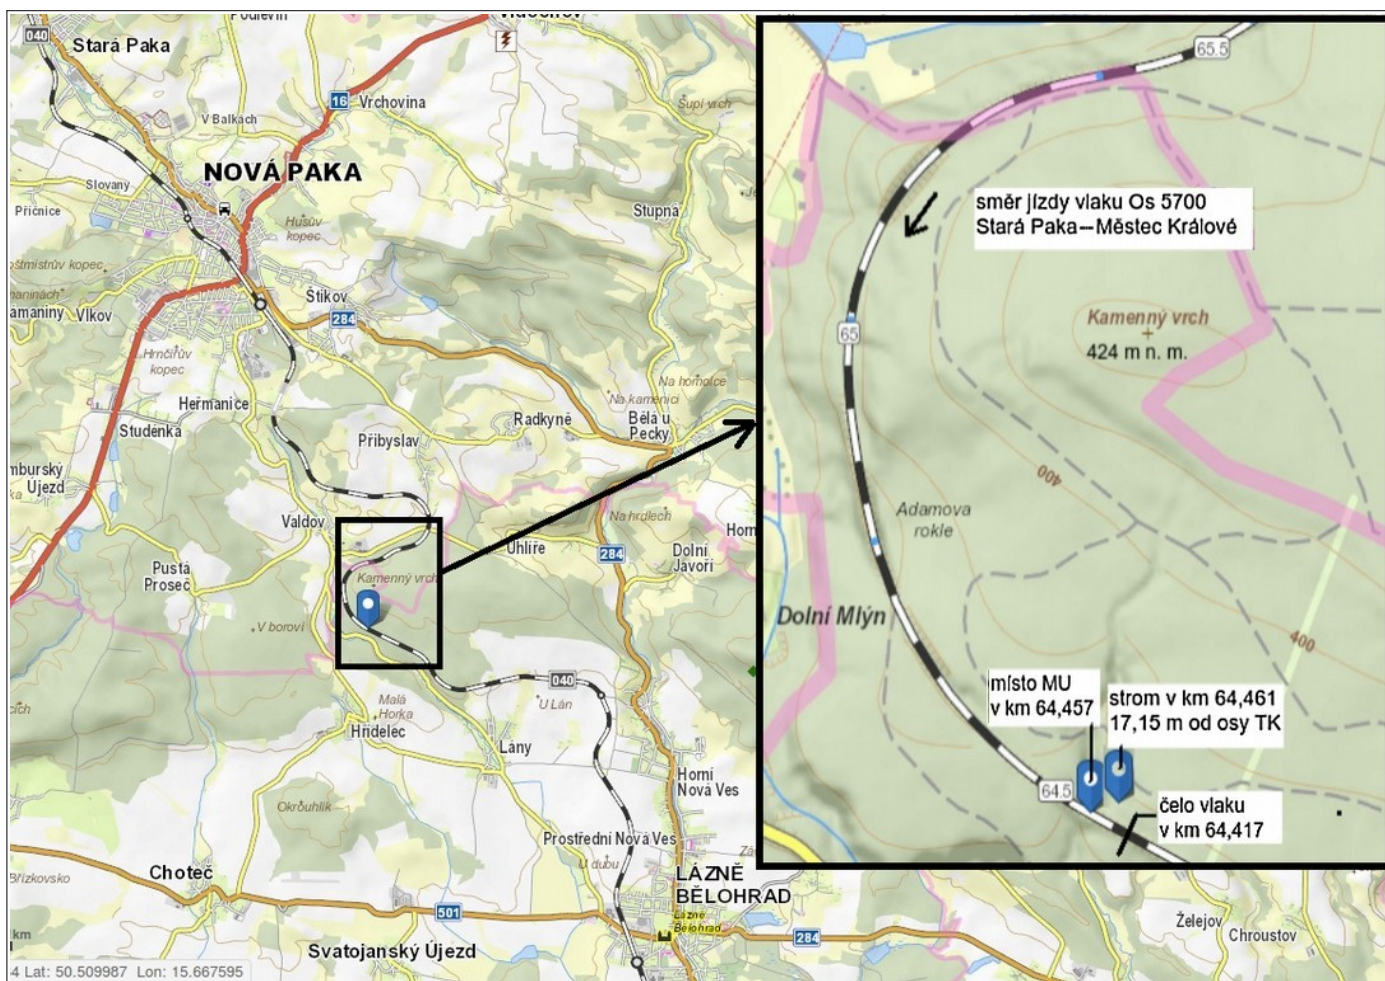
- vlak byl složen z HDV 810 228-7, došlo k vykolejení obou náprav;
- čelo vlaku se nacházelo v km 64,417, tj. 40 m za místem vzniku MU. Po zastavení byla první náprava vykolejena vlevo a zadní náprava vpravo ve směru jízdy vlaku;

Obr. č. 2: Schéma místa vzniku MU

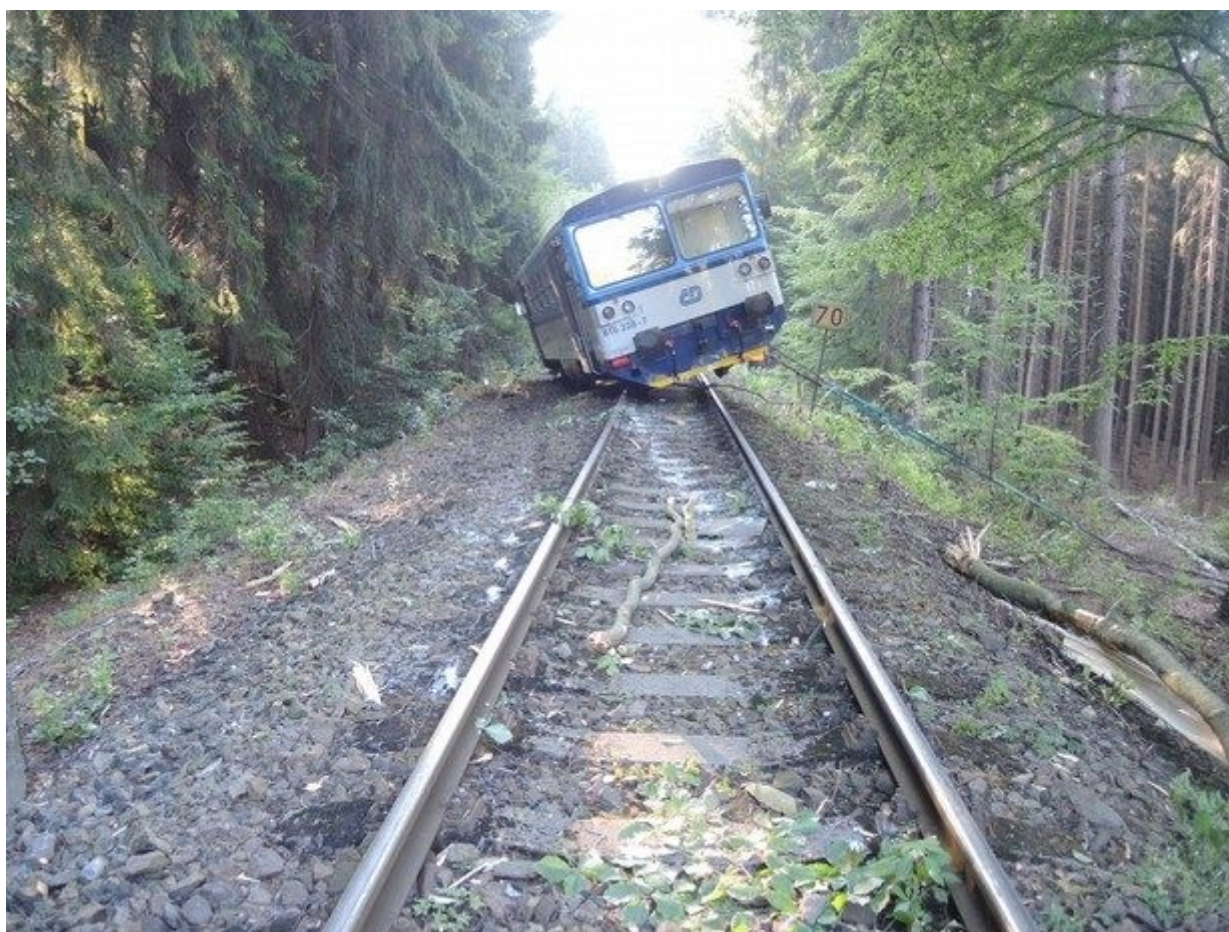
- následkem MU došlo v km 64,426 k poškození rychlostníku „65“ pro opačný směr jízdy, a k poškození 18 betonových pražců, dále k poškození upevňovadel a drobného kolejiva.

Obr. č. 3: Pohled na místo vzniku MU

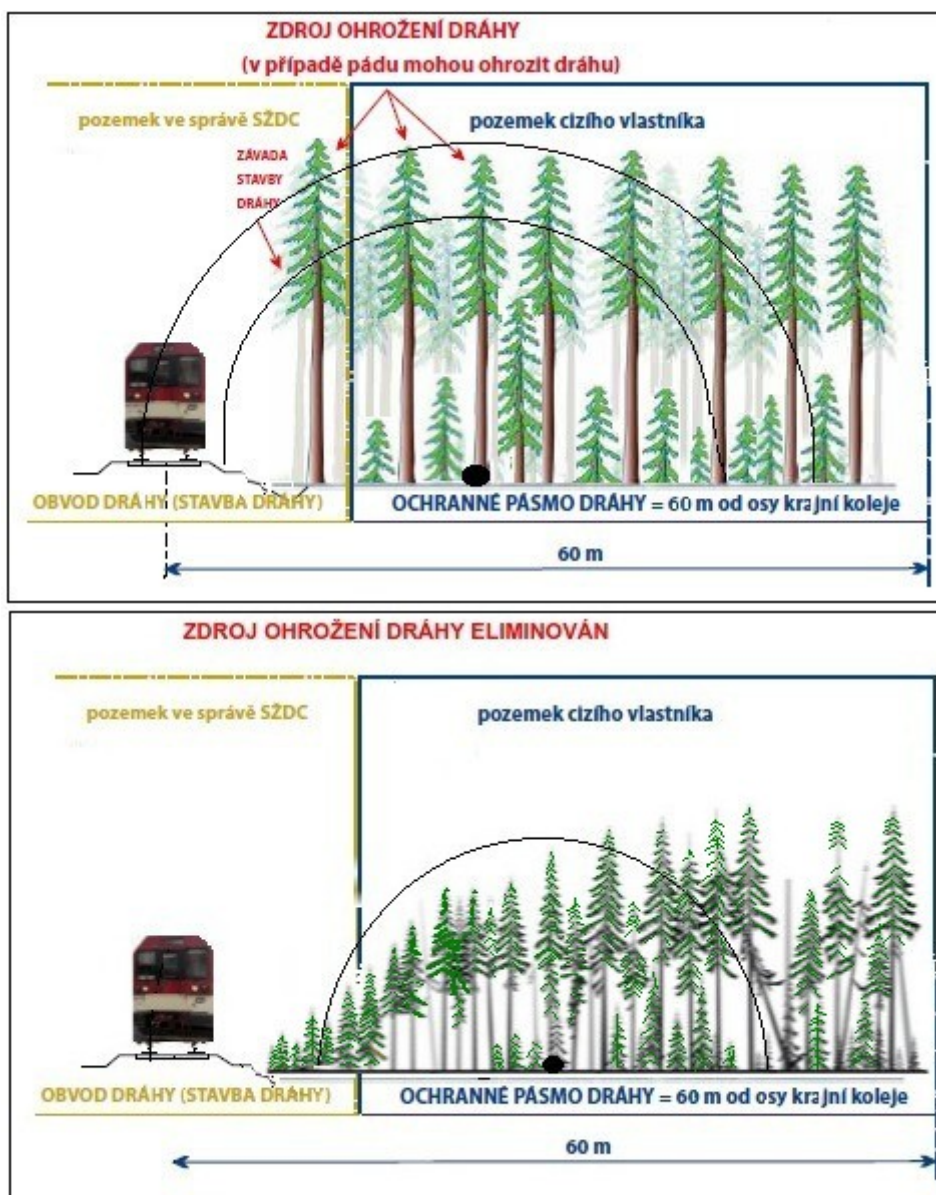
Ze vzorového textu výzvy je zřejmé, že sám provozovatel dráhy SŽDC si uvědomoval, že odstranění zdroje ohrožení dráhy znamená odstranit všechny stromy, které svojí výškou a dopadovou vzdáleností mohou způsobit vznik mimořádné události na dráze s možným důsledkem ohrožení života, zdraví nebo škody značného rozsahu. Rovněž sám provozovatel dráhy SŽDC poukazoval na skutečnost, že se jedná o jednoznačnou odpovědnost vlastníka (správce) pozemku v ochranném pásmu dráhy, který nechal vyrůst stromy (les) do stavu, kdy tyto se staly zdrojem ohrožení dráhy, a to včetně trestněprávních důsledků. Jak sám uváděl, popsán zdroj ohrožení dráhy totiž nevznikl výstavbou ani provozem dráhy či přírodními vlivy, ale z jednání (jež zahrnuje i opomenutí) vlastníka (správce) pozemku, na němž se zdroj ohrožení dráhy (stromy (les)) nachází. Provozovatel dráhy SŽDC takto vyzýval ostatní majitele (správce) pozemků, avšak sám si tyto povinnosti důsledně neplnil (viz statistické údaje uvedené níže a v bodě 3.2.3 této ZZ).

Obr. č. 4: Strom – možný zdroj ohrožení dráhy

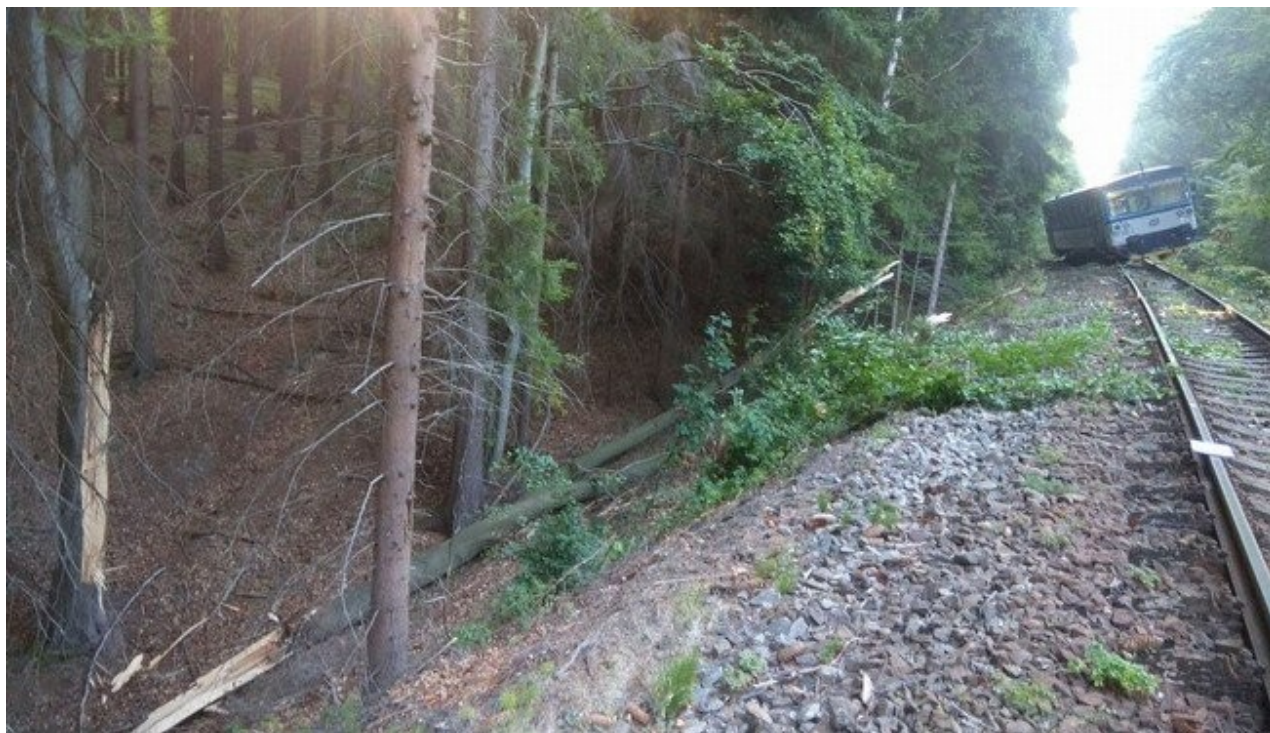
Obr. č. 5: Pohled na odlomenou dolní a střední část stromu a vykolejený vlak

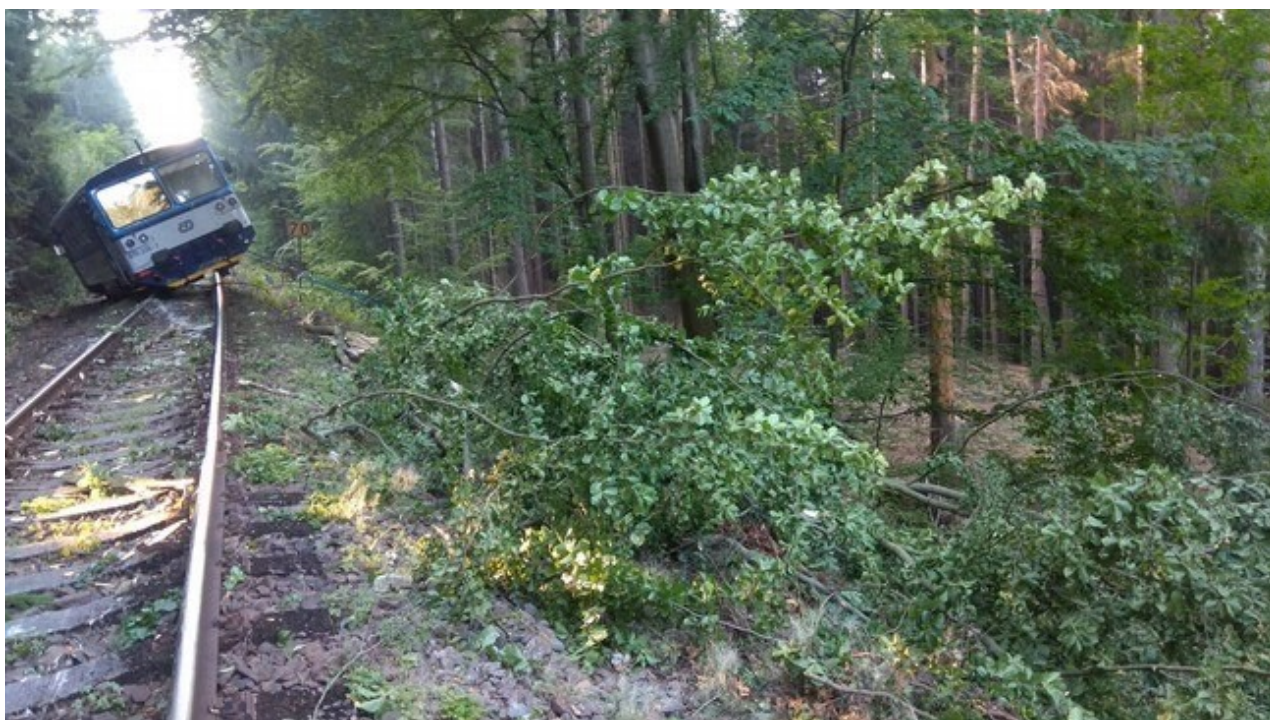
Obr. č. 6: Pohled na odlomenou horní část stromu a vykolejený vlak

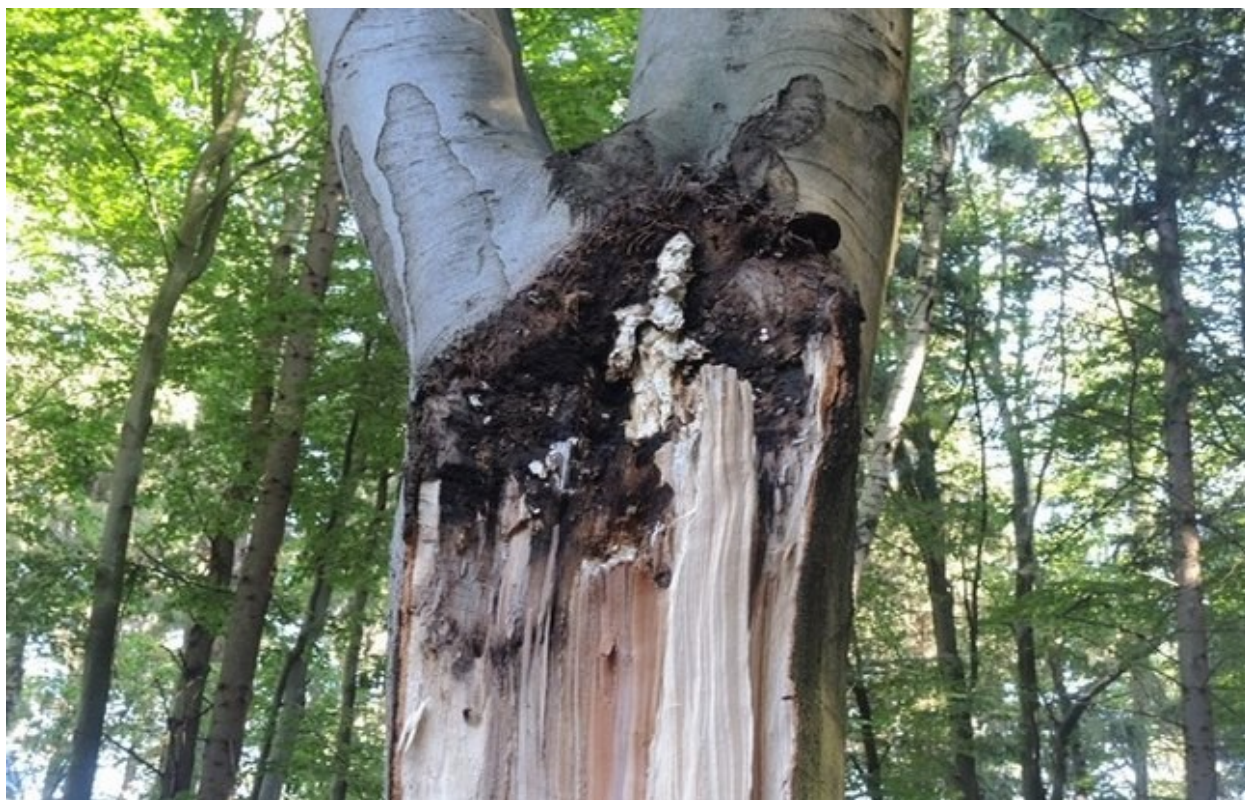
- v místě styku 3 kmenů bylo nalezeno tlející staré listí, místo jevílo známky trvalé vlhkosti (po každém dešti tam zůstávala zateklá voda). Odlomená část nesla stopy vnitřní hniloby o délce 123 cm. Hnilobu nebylo možné zjistit z vnější strany, bylo však možné ji v takovém místě očekávat;
- odlomený kmen se dále dělil na dvě hlavní větve, do kterých narazil vlak Os 5700 a přelomil je. V místě přelomení měly větve obvod 85 cm, tj. průměr 27 cm;
- koruna odlomeného kmene a většina olistěných částí byla nalezena vpravo od koleje ve směru jízdy vlaku;
- zbylá část poškozeného stromu a stromy nacházející se v jeho blízkosti byly svou výškou v dopadové vzdálenosti od provozované koleje.

Obr. č. 7: Pohled na místo odlomení části stromu a hnilobu

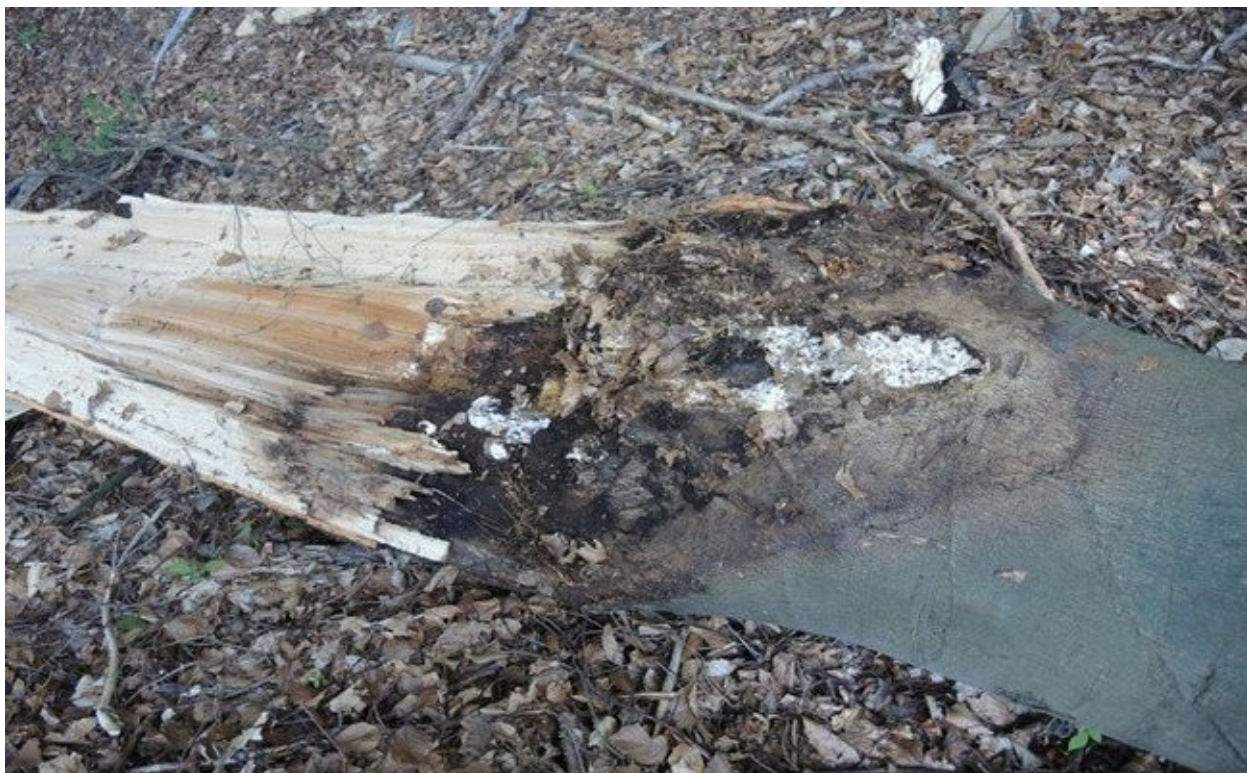
Obr. č. 8: Pohled na odlomenou část stromu a hnilobu

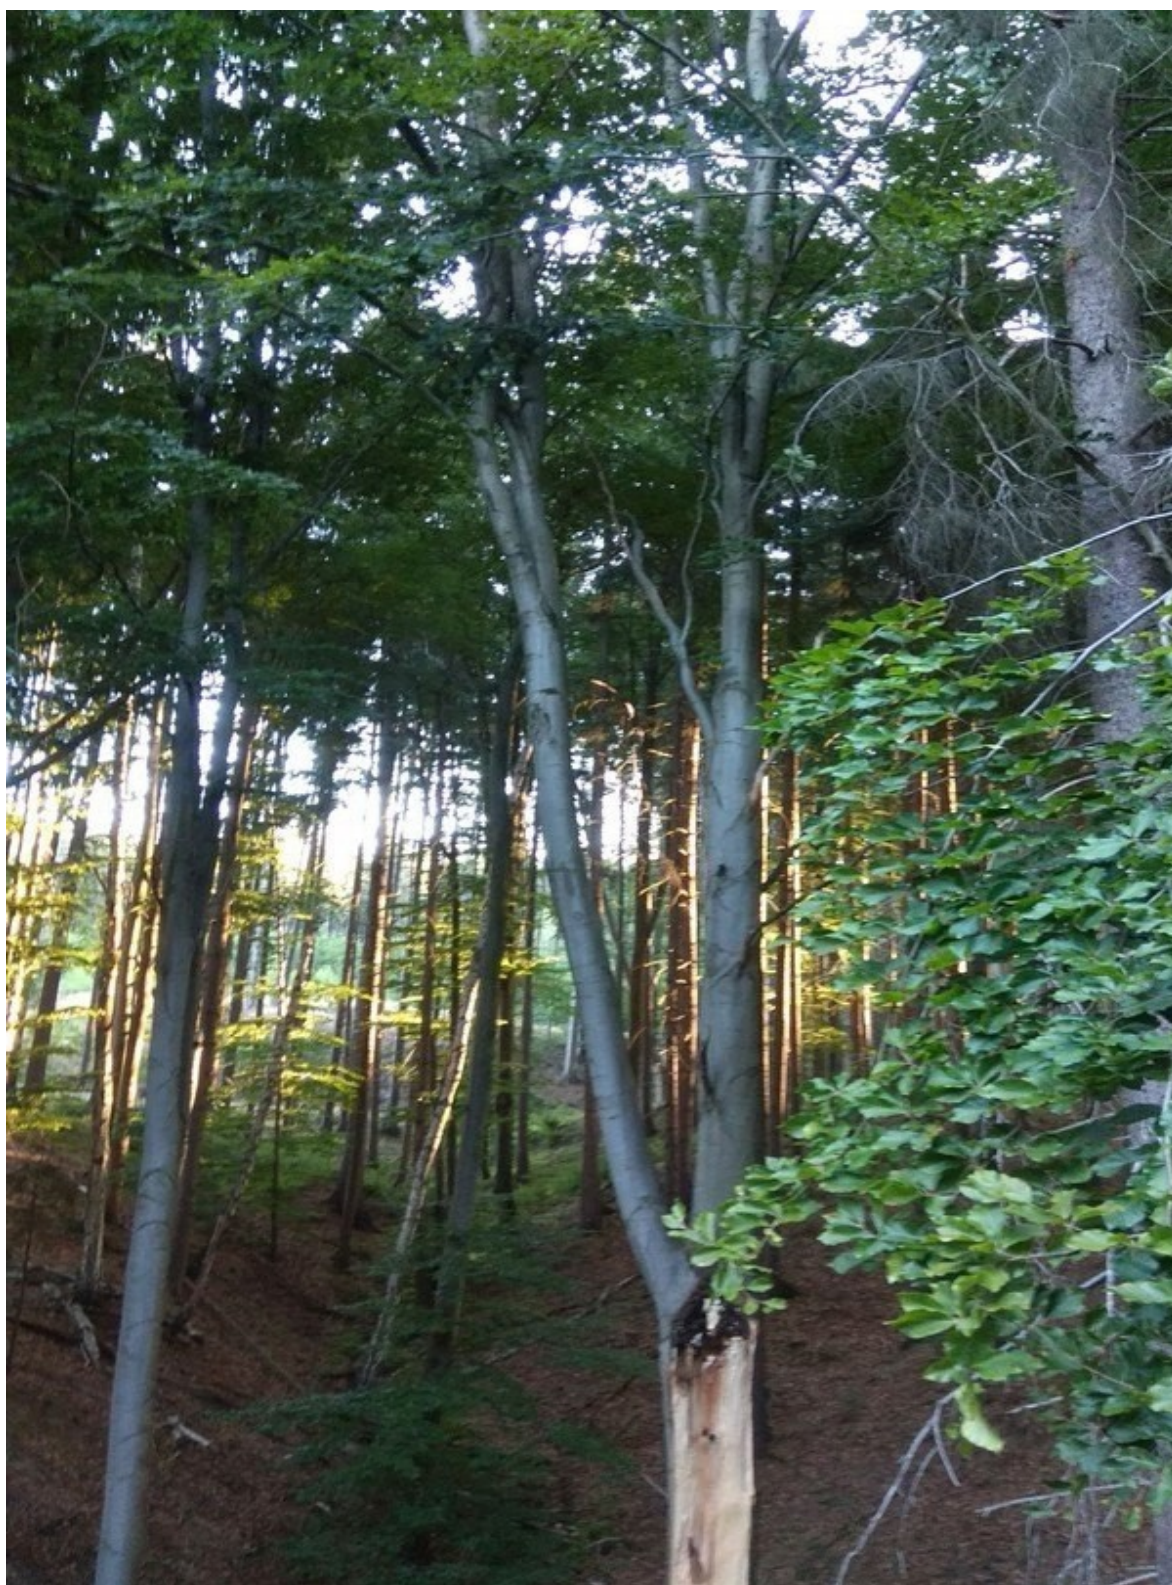
Ohledáním místa MU bylo zjištěno, že strom rostl 17 m od osy koleje v km 64,461 vlevo ve směru jízdy vlaku. Strom byl olistěný a na jeho viditelném povrchu (kůře) nebyly zjištěny známky hniloby. Strom byl vysoký cca 35 m, ve výšce 130 cm nad zemí měl obvod 250 cm, tj. průměr 80 cm. Ve výšce cca 8 m nad zemí se hlavní kmen stromu dělil

Obr. č. 9: Pohled na strom po odlomení jeho části

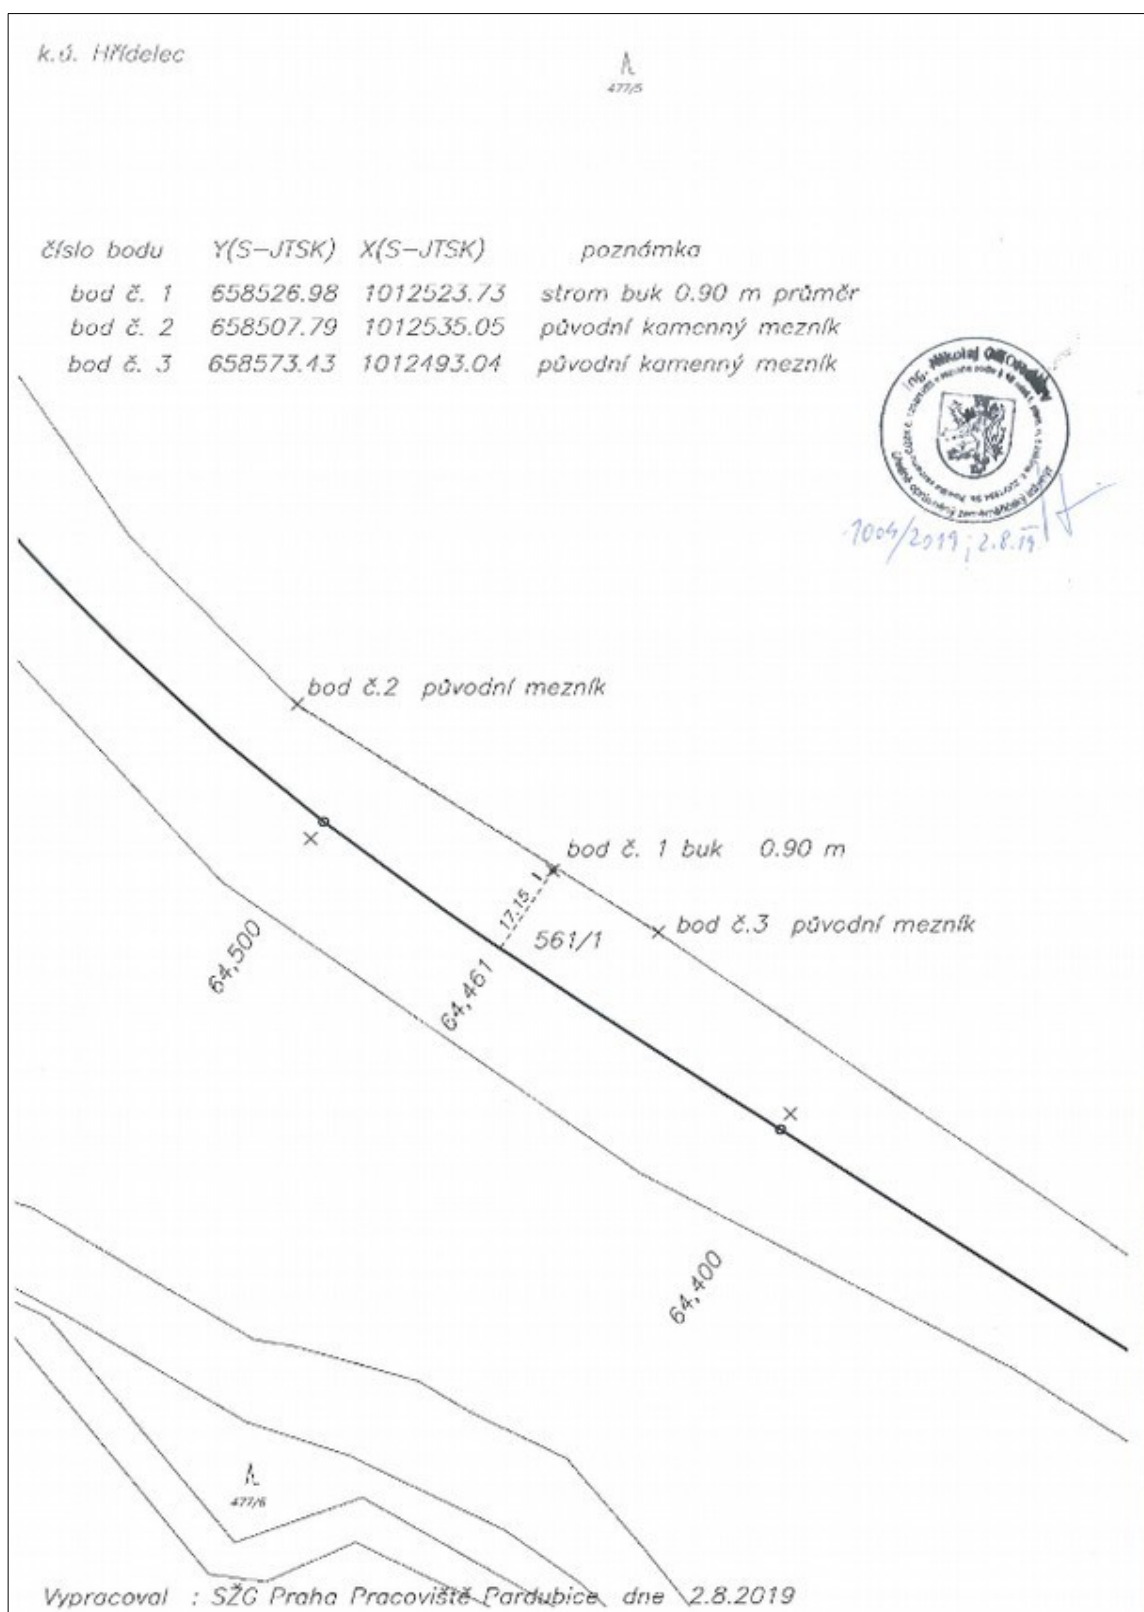
Geodetickým zaměřením bylo zjištěno, že strom rostl na pozemku č. 561/1 v k. ú. Hřídolec (573094) v obci Lázně Bělohrad, LV 602, v úrovni km 64,461 tratě. Vlastnické právo měla Česká republika, právo hospodařit měla SŽDC, způsob využití pozemku – dráha. V těsné blízkosti stromu procházela hranice obvodu dráhy a ochranného pásma dráhy (viz Obr. č. 10 v bodě 7 této ZZ).

Obr. č. 10: Geodetické zaměření místa, kde rostl strom
