## **Závěrečná zpráva o výsledcích šetření mimořádné události**

Srážka sunutého posunového dílu se stojícími drážními vozidly v železniční stanici  
Olomouc hlavní nádraží

## **Accident and incident investigation report**

Collision of the shunting operation with the standing rolling stocks at  
Olomouc hlavní nádraží station

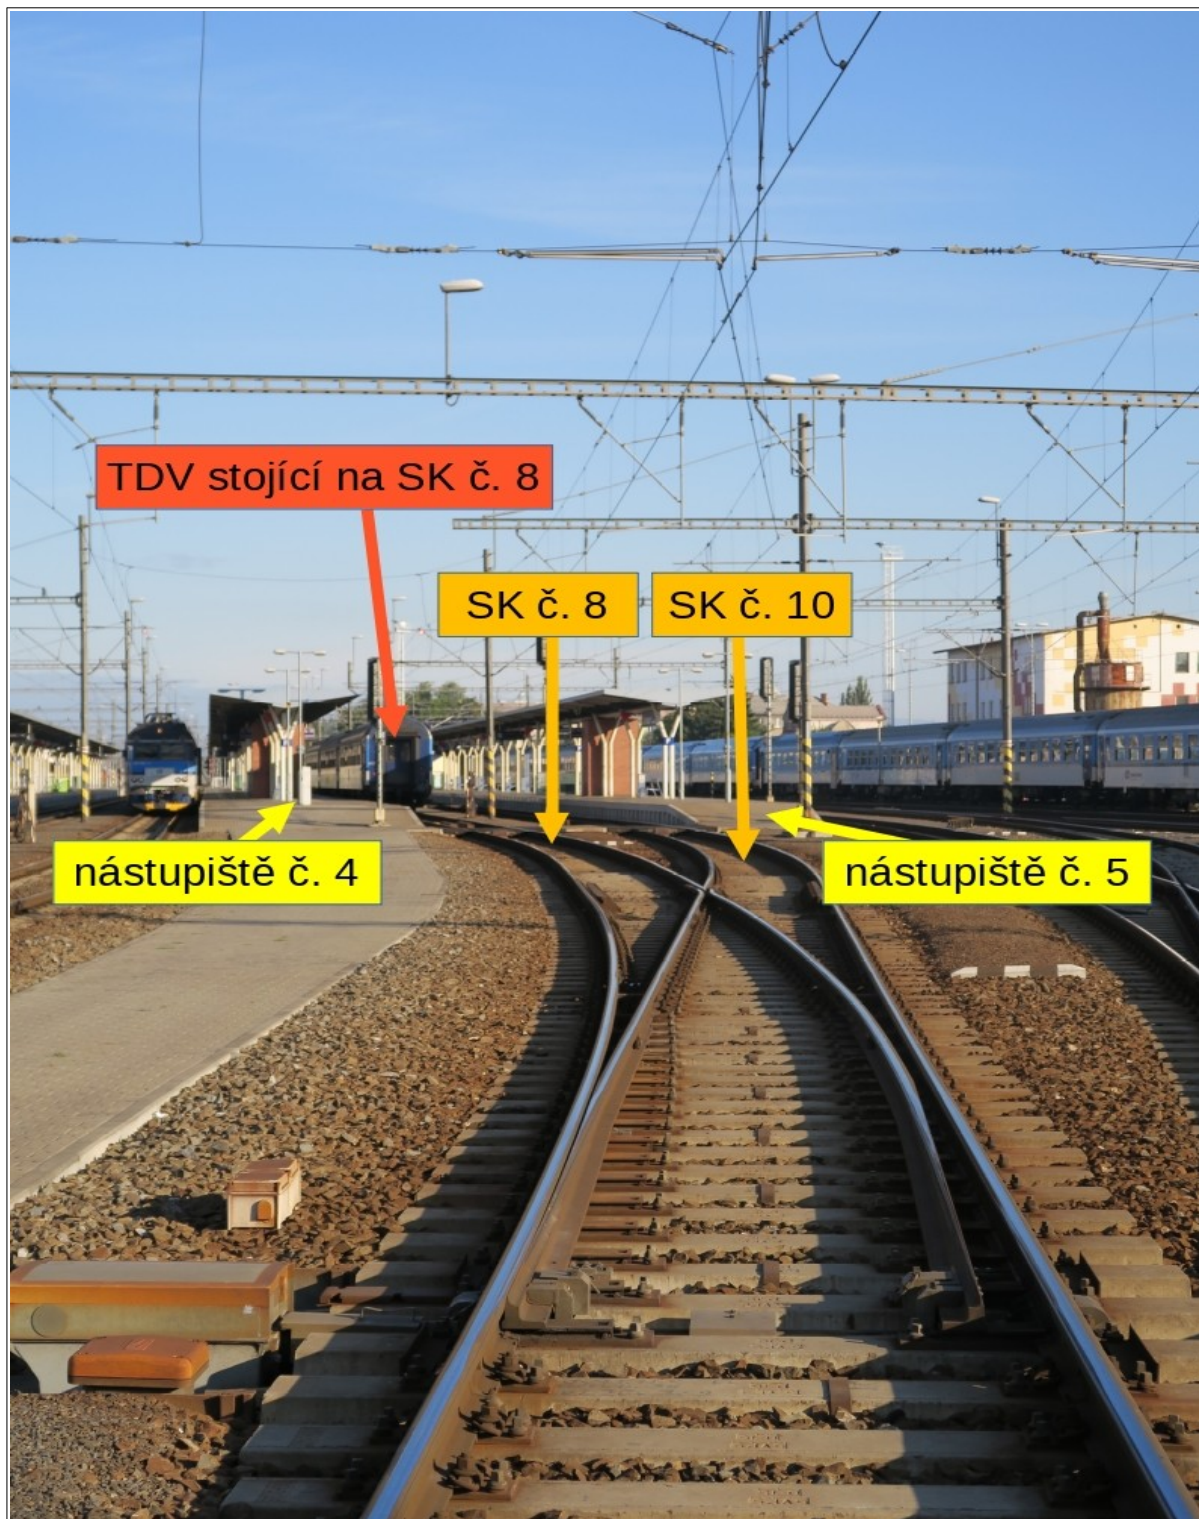
Obr. č. 2: Pohled od ZV č. 38 směrem k nástupištím č. 4 a 5 žst. Olomouc hl. n. (výhybka č. 38 přestavena pro jízdu DV na SK č. 10).  
Zdroj: DI

Výše uvedené nedostatky nelze posuzovat v příčinné souvislosti se vznikem MU, protože dispečer 1C v zácviku nedal vedoucímu posunu 1. posunové zálohy svolení k posunu na SK č. 10 a vedoucí posunu po zjištění, že posunová cesta nebyla postavena podle jeho požadavku, tzn. na SK č. 10, nejpozději v prostoru výhybky č. 38, nedal strojvedoucímu

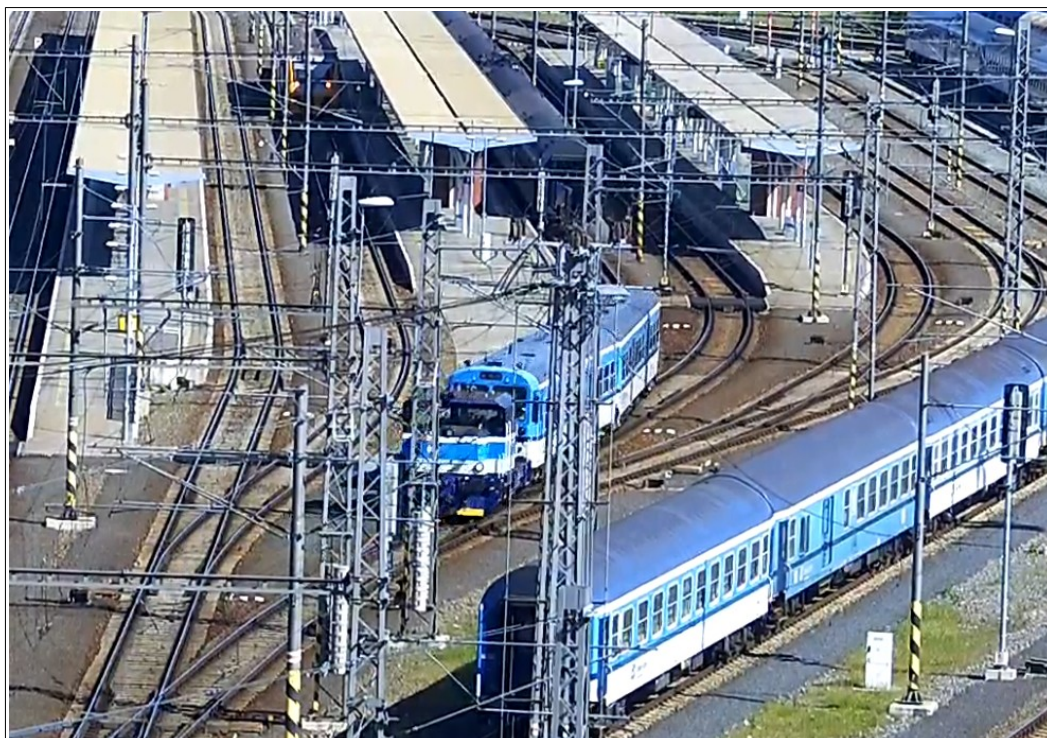
Obr. č. 3: Snímek z kamerového systému zachycující sunutý posunový díl v prostoru srdcovky výhybky č. 38 žst. Olomouc hl. n.  
Zdroj: SŽ

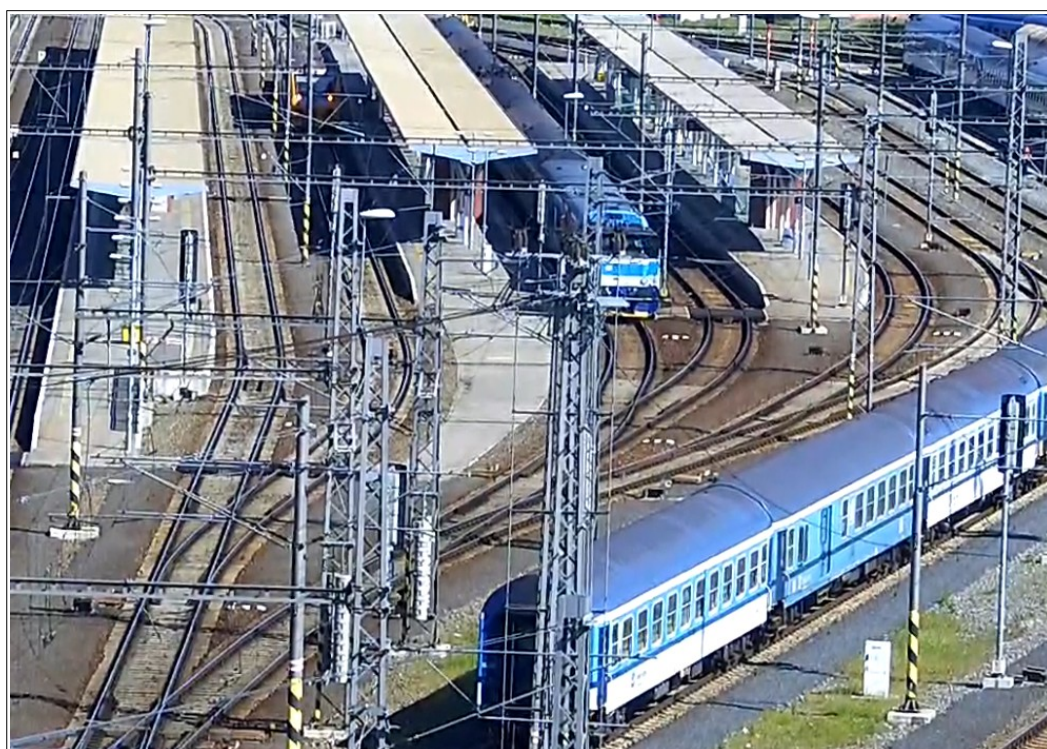
Obr. č. 4: Snímek z kamerového systému zachycující sunutý posunový díl na SK č. 8 žst. Olomouc hl. n. v době vzniku MU.  
Zdroj: SŽ
