The Rail Safety Inspection Office

Zpráva o výsledcích šetření příčin a okolností vzniku mimořádné události

Vlečení cestující při rozjezdu tramvajového vlaku linky č. 25, pořadí 3, ze zastávky Palmovka (Na Žertvách) směr do centra, v Praze 8

Investigation Report of Railway Accident

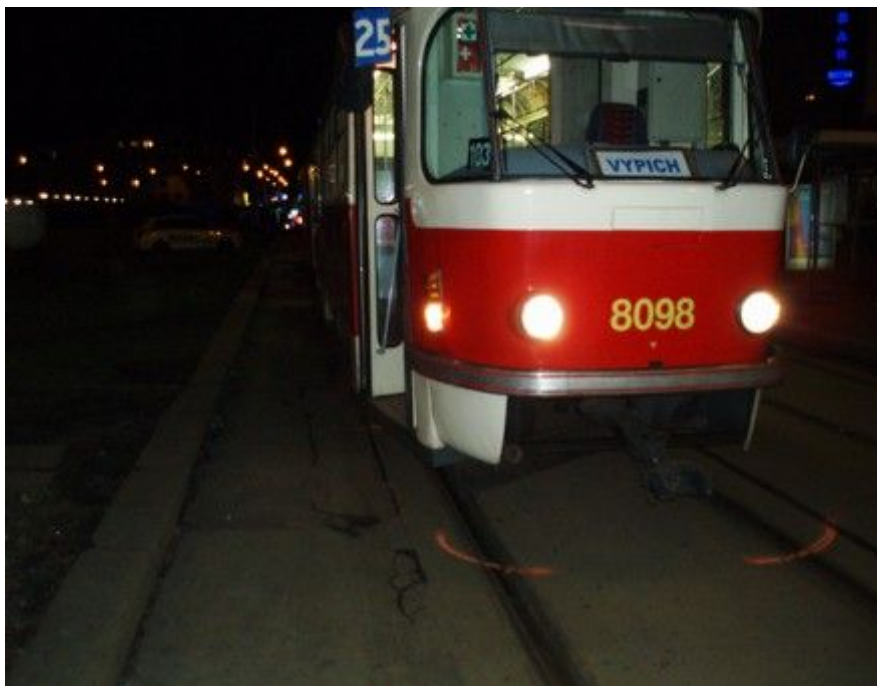
Popis události: vlečení cestující po tramvajové trati za ruku přivřenou při nastupování do 1. dveří 2. drážního vozidla tramvajového vlaku linky č. 25, pořadí 3, při jeho rozjezdu z tramvajové zastávky, s následkem těžké újmy na zdraví.

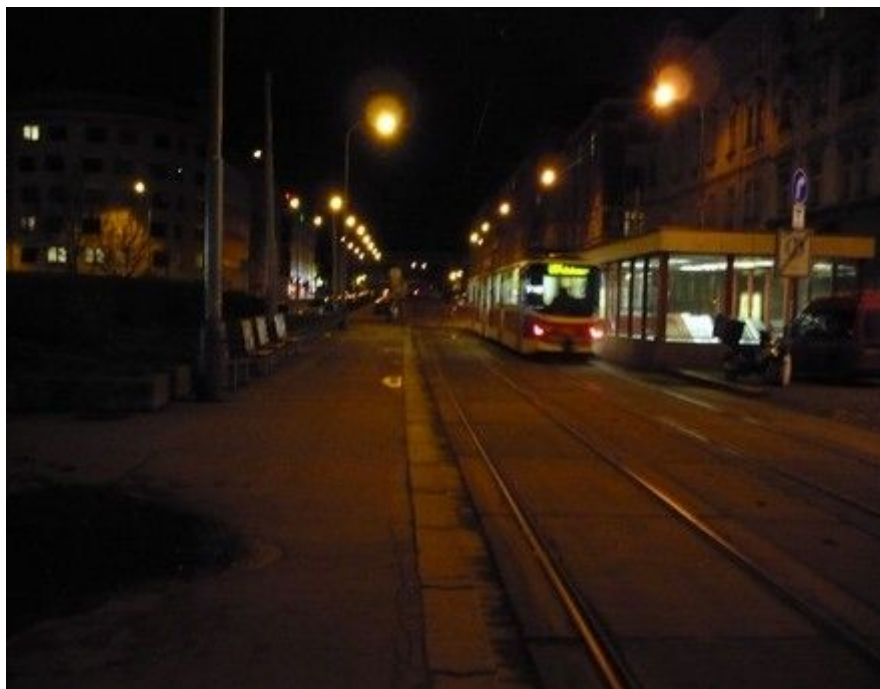
Obr. č. 1: Pohled na místo MU

Místo: Praha 8, Na Žertvách, prostor zastávky Palmovka (Na Žertvách) směr do centra.

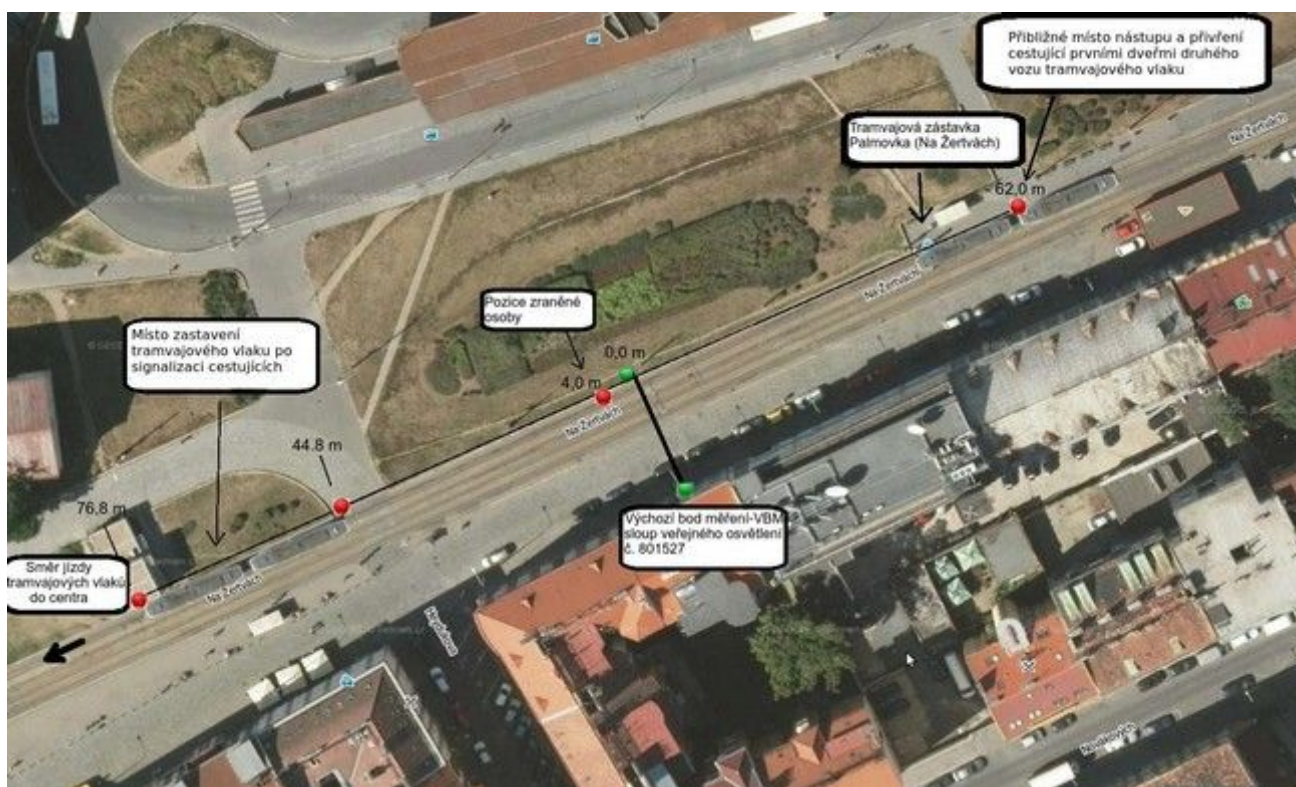
Obr. č. 2: Schéma místa MU

Ohledáním místa MU bylo zjištěno, že tramvajový vlak linky 25, pořadí 3, se nalézá mezi tramvajovými zastávkami Palmovka (Na Žertvách) – Palmovka (Metro) směrem do centra.

Jako výchozí bod měření (dále jen VBM) byl určen sloup veřejného osvětlení č. 801527, umístěný na chodníku ul. Na Žertvách. Konec tramvajového vlaku se nacházel ve vzdálenosti 44,8 m od VBM, začátek ve vzdálenosti 76,8 m od VBM. Pozice zraněné osoby byla zjištěna 4,0 m za VBM ve vzdálenosti 0,8 m od pravé kolejnice. Na tomto místě se zároveň nacházela krevní stopa. Druhá krevní stopa se nacházela ve vzdálenosti 3,4 m za VBM a 1,0 m od pravé kolejnice. Pozice svědka byla zaznamenána ve vzdálenosti 52,8 m před VBM a 4,6 m od pravé kolejnice, pozice svědkyně ve vzdálenosti 74,2 m před VBM. Povrch svršku tramvajové trati byl částečně mokrý a neznečištěný.

Na 1. dveřích 2. DV tramvajového vlaku bylo nalezeno poškození gumy pravého křídla.

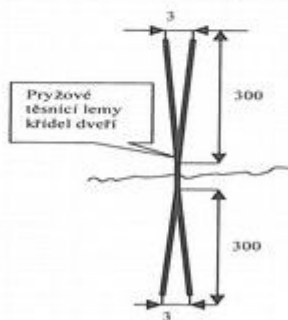
obr. 1

Dveřní křídla		
Měřené hodnoty :		
V případě nejasností platí rozhodnutí Technické kontroly 220200.		
Poř. č.:	Kusová zkouška dveřních křidel T3 a verzí	Hodnoty pro
		zkušební: depa:
1.	Mezera mezi nestlačenými pryžovými těsnicími lemy křidel : <ul style="list-style-type: none"> • pro rozpinání DM v šířce • pro spínání relé DBR • pro vypnutí signalizace Místo měření Pozn.: Mezi jednotlivými hodnotami musí být rozdíl (v rámci tolerancí se nesmí objevit dvě shodné hodnoty mezer – opalování kontaktů) V úrovni horních držáků madel mezer	8 ± 2 mm 12 ± 2 mm 14 – 30 mm ve výši horního držáku madla dveří
2.	Mezera mezi nestlačenými pryžovými těsnicími lemy křidel smí být : <ul style="list-style-type: none"> • v horní (dolní) části mezer v šířce • od horního (spodního) okraje v délce Viz obr.: 1	1 mm 0 mm max. 3 mm. max. 300 mm.
3.	Doba pro otevření dveří Doba pro zavření dveří	cca 3 s cca 3 s

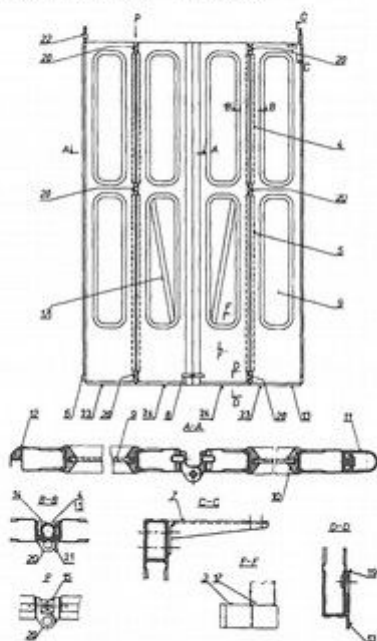
Obr. č. 4: Schéma provedení a uložení dveří tramvaje T3 s legendou
Zdroj: DPP

Tramvajový vůz T3 má troje čtyřkřídlové dveře, skládané do vnitřku vozu, zasklené bezpečnostním sklem v horní i dolní části. V zavřené poloze doléhají k sobě křídla dutým pryžovým těsněním. Spára mezi spojenými křídly je kryta těsněním z perlonkordu, které je pomocí lišt ke křídům přimontováno nýty s trnem. Prolomení dvojkřídla při zavřených dveřích směrem ven z vozu zabraňují pryžové nárazky. Na vnitřní straně každého křídla je záchytné madlo, které je upevněno v držácích z umělé hmoty. Dveře jsou ovládány elektromotory prostřednictvím mechanického převodu. Zařízení je umístěno v plechovém krytu nade dveřmi. Kryt má dva zámky s pohyblivým madlem, nebo se otvírá klíčem se čtyřhranem. Šířka světlého otvoru u otevřených dveří je 1200 mm. V bočnici vozu jsou dveře uloženy pomocí nosiče, jehož horní čep je uložen v pouzdru z textilu. Proti otočení a vysunutí je pouzdro zajištěno držákem, který je upevněn šroubem (M8). V dolní části spočívají dveře na výškově nastavitelném čepu, o který se opírají přes vloženou ocelovou kuličku. Čep je zajištěn přítažnou maticí (M18).

Dne 10. 1. 2014 cca 1 h po vzniku MU byla provedena provozovatelem dráhy a dopravcem technická kontrola DV ev. čísel 8097 a 8098 zařazených do tramvajového vlaku linky č. 25, pořadí 3, s následujícím výsledkem. Bylo zjištěno poškozené (roztržené vertikálně) pryžové obložení cca v polovině levého křídla prvních dveří DV ev. čísla 8097, v délce cca 10 cm. Dle stop toto poškození vzniklo v přímé souvislosti s mimořádnou událostí. Bezpečnostní mezera těchto dveří byla dle platných norem, pouze v místě poškození nevyhovuje. Žádné jiné závady zjištěny nebyly.
